Zustandsbericht

Protokollnummer: 39475078
Auftrags-Nr / Referenz: 50136503
Besichtigungsdatum: 24.04.2025

Hersteller / Modell	SON E.GO e.Go Life 60		
Kennzeichen	HD-OF 540E	Fahrgestellnummer	WNAF1ADE7NA000250
Erstzulassung	15.03.2022	Laufleistung (abgelesen)	24.502 km
HSN/TSN	2216 / AAA 00000	Kraftstoffart / Zylinder	Elektro / 0
Fahrzeugart	PKW Coupe	Antriebsart	Frontantrieb
Schadstoffklasse		Getriebe / Anzahl Gänge	Direktantrieb
Farbe	Grau Metallic	Besichtigungszustand	bedingt: Licht/Nässe/Schmutz
Leistung / Hubraum	29 kW / 0 ccm	Nächste HU	03/2025
Wartungsheft / Nachweis	vorhanden / unvollständig	Restlauf bis Service	0 km
Letzte Wartung		Polsterart	Stoff
Vorschaden	Keine Feststellbar	Polsterfarbe	Anthrazit-Schwarz
Nachlackierung	Keine Feststellbar	zul. Gesamtgewicht	kg
Dokumente	ZB vorhanden (Kopie)	Anzahl Halter	1
Schlüssel soll/ist	2/2	Anzahl Sitze / Türen	4 / 3
Vertragsnummer	50136503	Re-Import

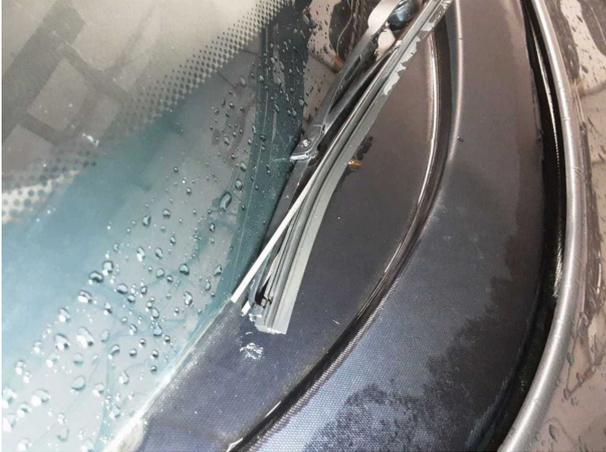
Beschädigung #1: Scheibenreinigung: Scheibenwischerblätter vorn - gebrochen / gerissen - erneuern

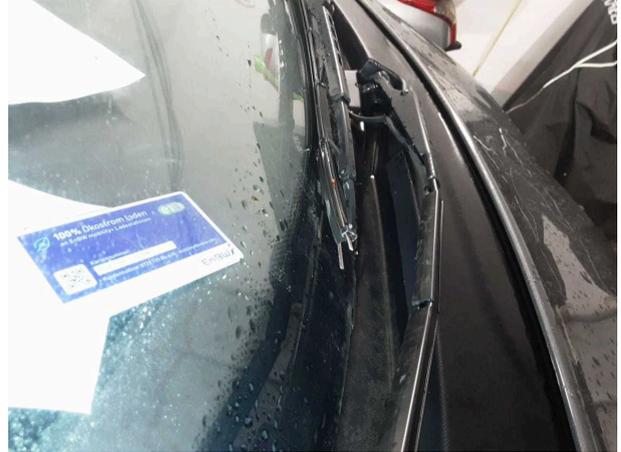
Beschädigung #1: Scheibenreinigung: Scheibenwischerblätter vorn - gebrochen / gerissen - erneuern

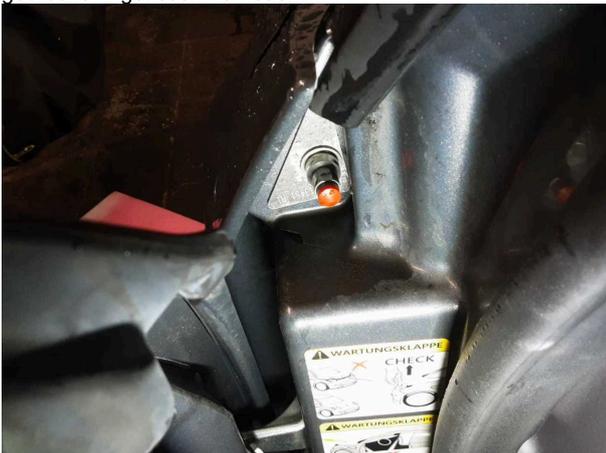
Beschädigung #2: Verkleidungen/Abdeckungen: Verkleidungen/ Abdeckungen - gebrochen / gerissen - erneuern

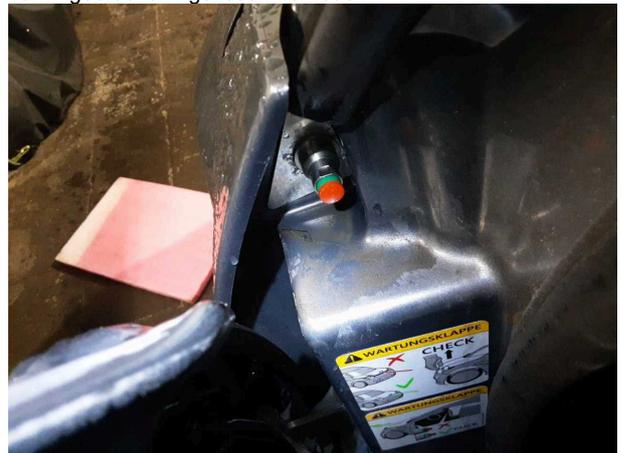
Beschädigung #2: Verkleidungen/Abdeckungen: Verkleidungen/ Abdeckungen - gebrochen / gerissen - erneuern

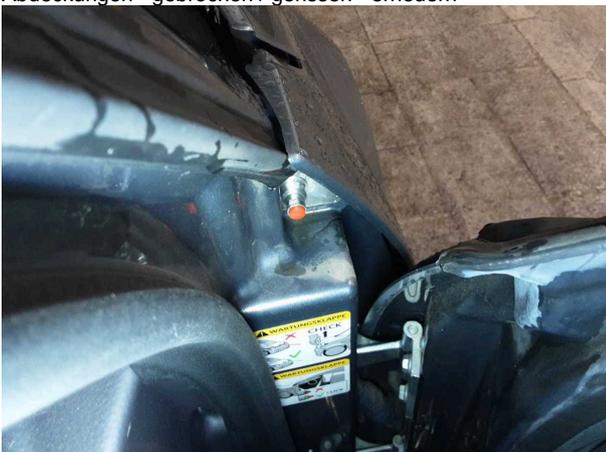
Beschädigung #3: Verkleidungen/Abdeckungen: Verkleidungen/ Abdeckungen - gebrochen / gerissen - erneuern

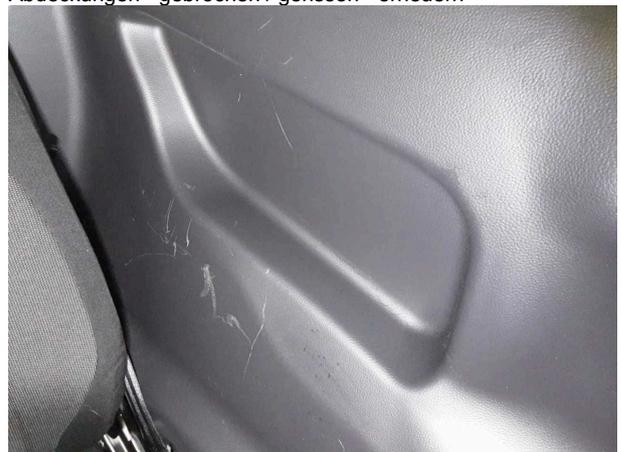
Beschädigung #4: Seitenwand links: Innenverkleidung - Kratzer - Wertminderung

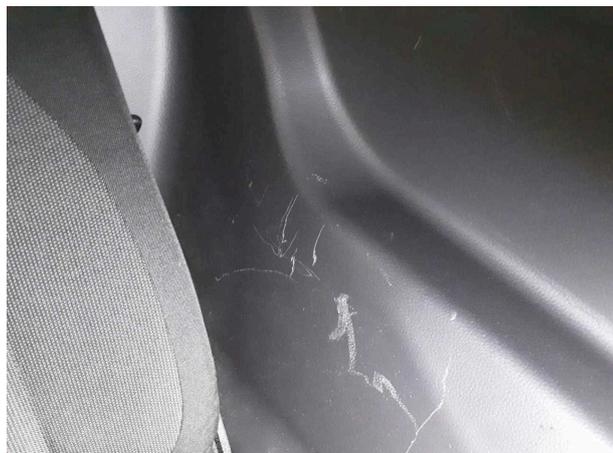
Beschädigung #4: Seitenwand links: Innenverkleidung - Kratzer - Wertminderung

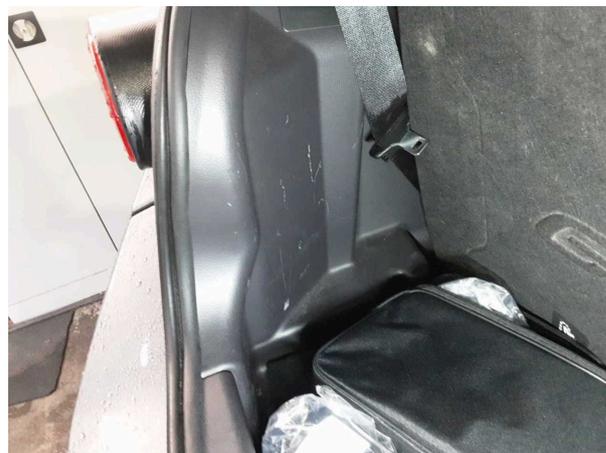
Beschädigung #5: Verkleidungen/Abdeckungen: Kofferraumverkleidung - Kratzer - Wertminderung

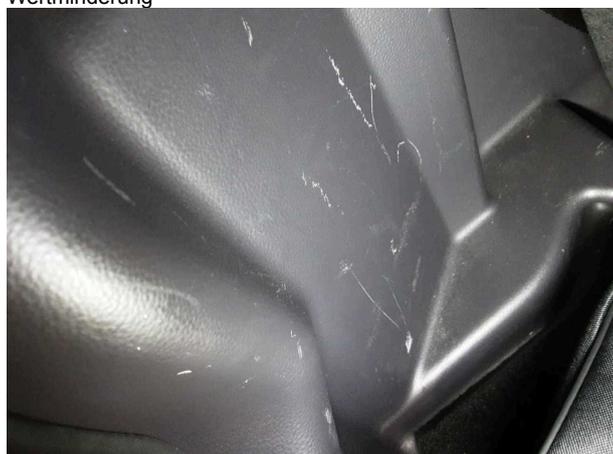
Beschädigung #5: Verkleidungen/Abdeckungen: Kofferraumverkleidung - Kratzer - Wertminderung

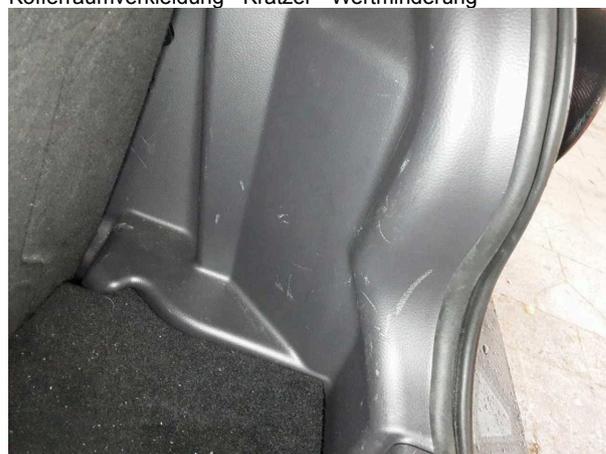
Beschädigung #5: Verkleidungen/Abdeckungen: Kofferraumverkleidung - Kratzer - Wertminderung

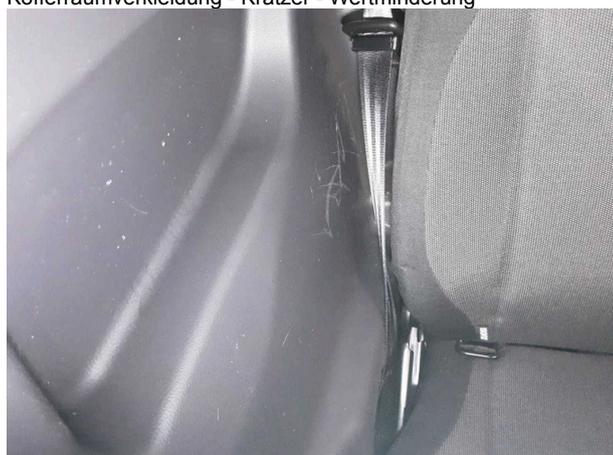
Beschädigung #6: Verkleidungen/Abdeckungen: Kofferraumverkleidung - Kratzer - Wertminderung

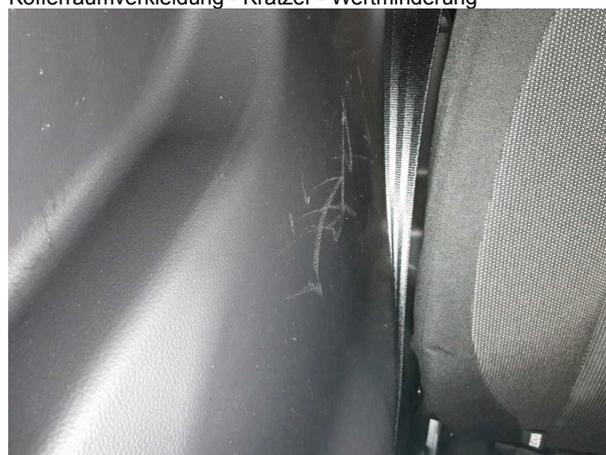
Beschädigung #6: Verkleidungen/Abdeckungen: Kofferraumverkleidung - Kratzer - Wertminderung

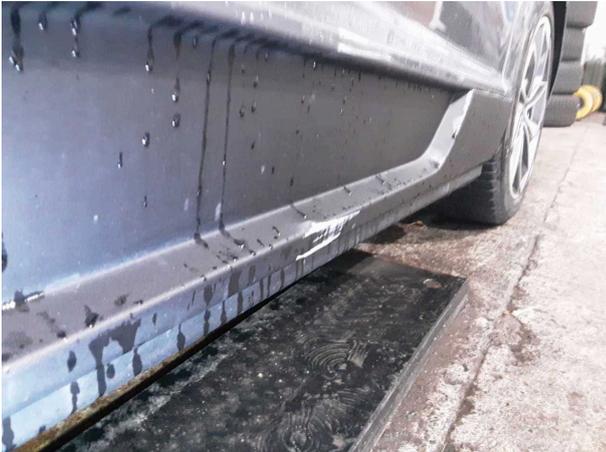
Beschädigung #7: Tür vorn rechts: Zierleiste unten - verformt - Wertminderung

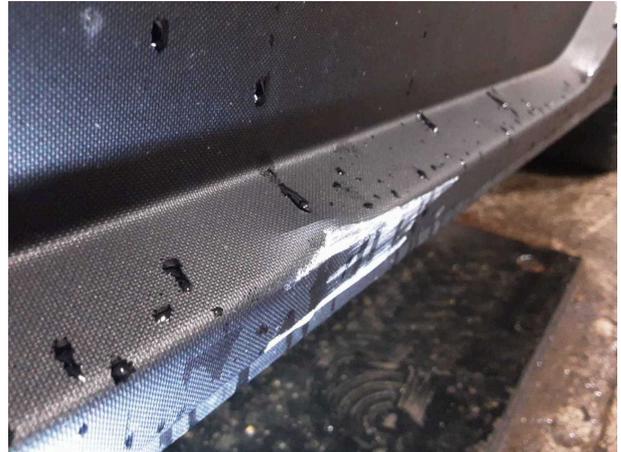
Beschädigung #7: Tür vorn rechts: Zierleiste unten - verformt - Wertminderung

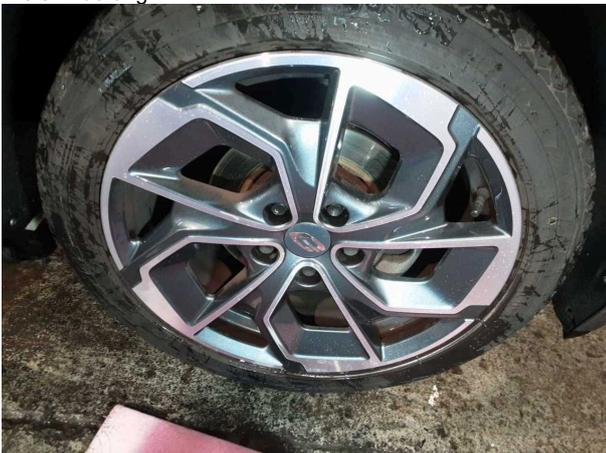
Beschädigung #8: Rad/Reifen: Leichtmetallfelge vorn rechts - Kratz... Wertminderung

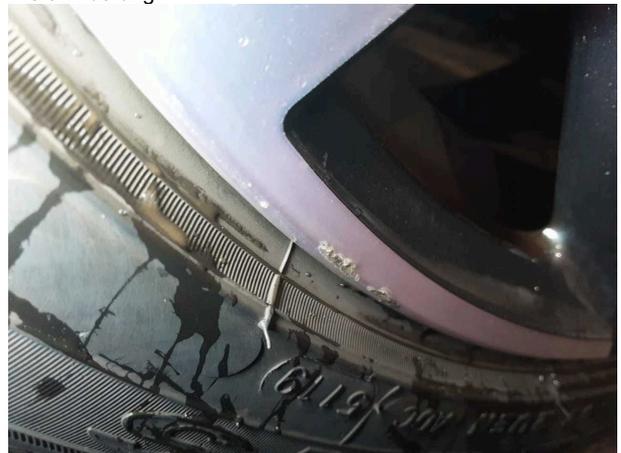
Beschädigung #8: Rad/Reifen: Leichtmetallfelge vorn rechts - Kratzer - Wertminderung

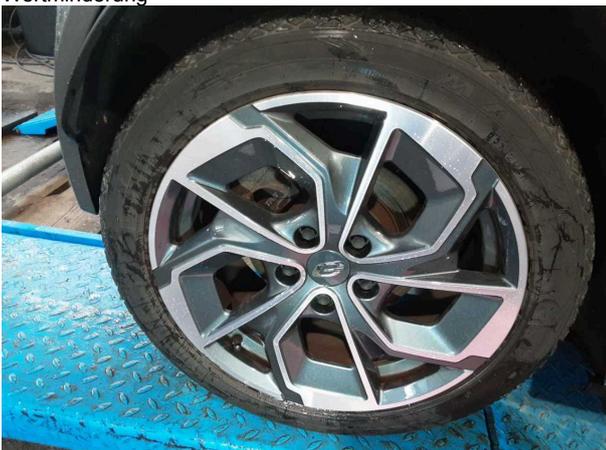
Beschädigung #9: Rad/Reifen: Leichtmetallfelge hinten rechts - Kratzer - Wertminderung

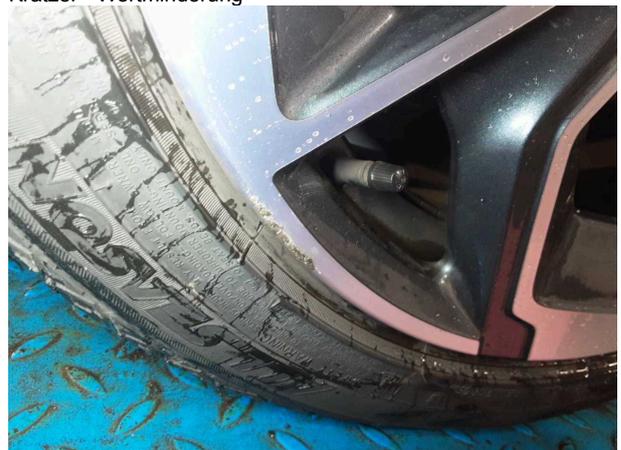
Beschädigung #9: Rad/Reifen: Leichtmetallfelge hinten rechts - Kratzer - Wertminderung

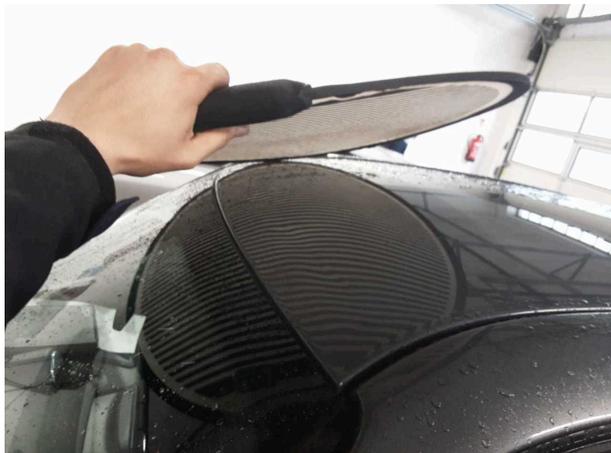
Beschädigung #10: Karosserie: Karosserie - Delle(n) - Wertminderung

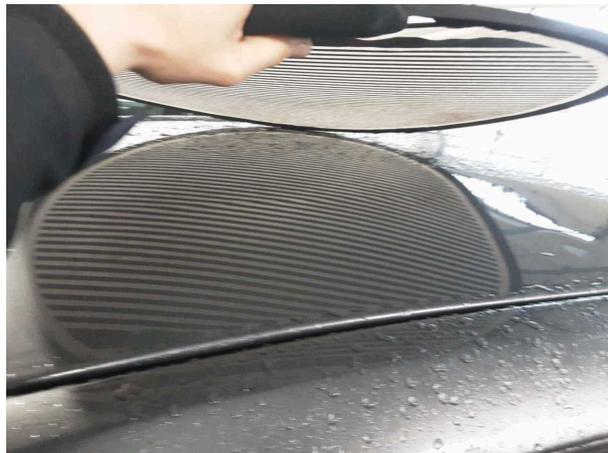
Beschädigung #10: Karosserie: Karosserie - Delle(n) - Wertminderung

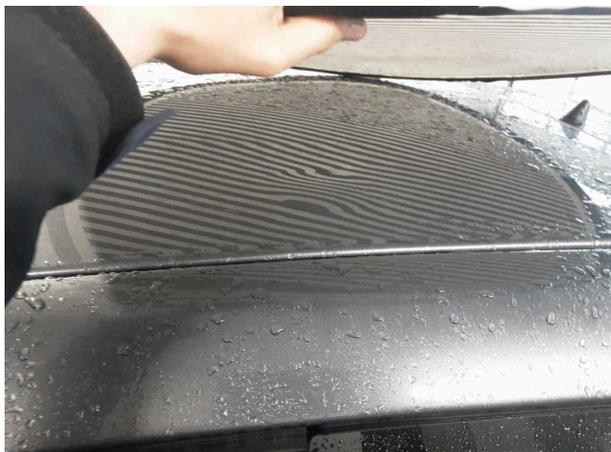
Beschädigung #10: Karosserie: Karosserie - Delle(n) - Wertminderung

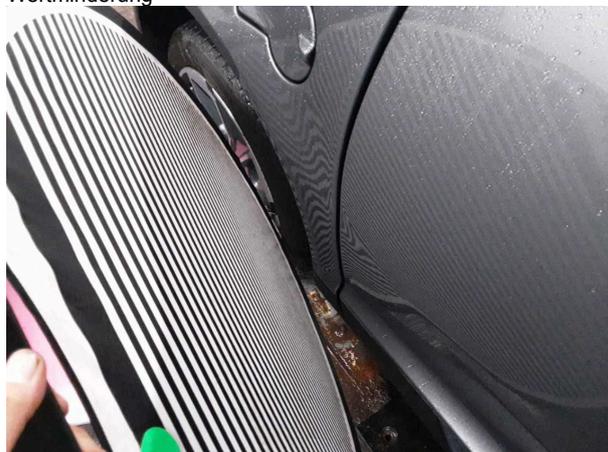
Beschädigung #10: Karosserie: Karosserie - Delle(n) - Wertminderung

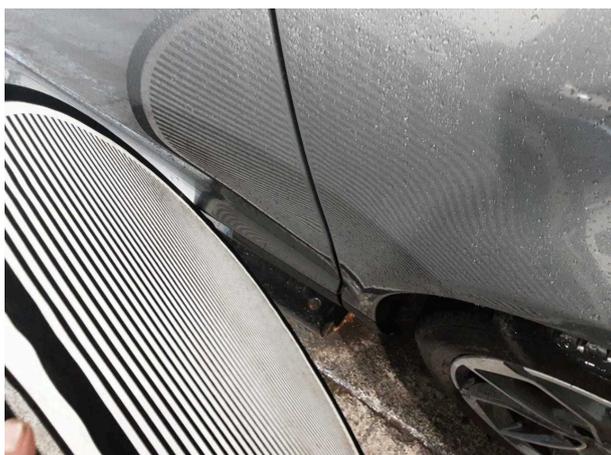
Beschädigung #10: Karosserie: Karosserie - Delle(n) - Wertminderung

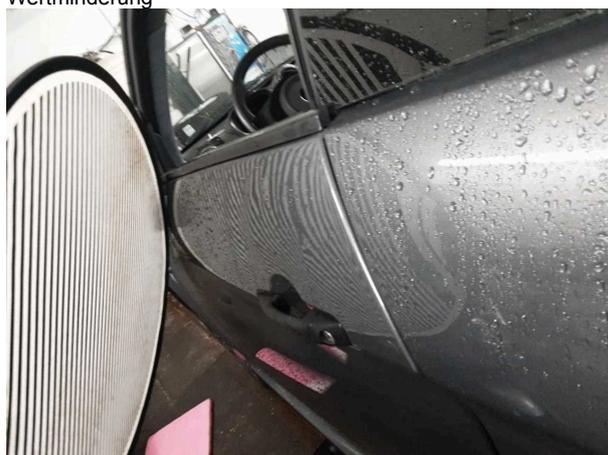
Beschädigung #10: Karosserie: Karosserie - Delle(n) - Wertminderung

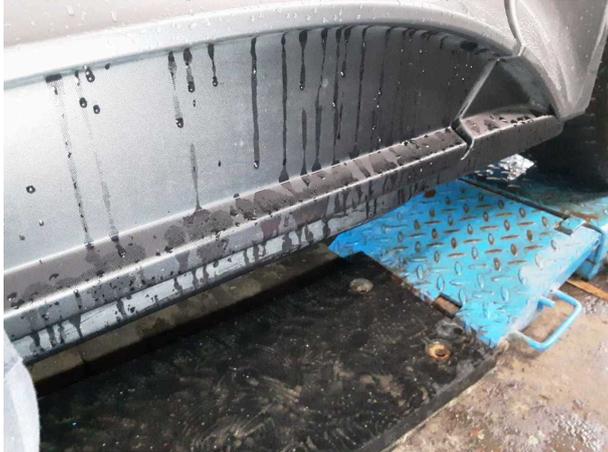
Beschädigung #11: Schweller links: Schweller - Kratzer - Smart Repair

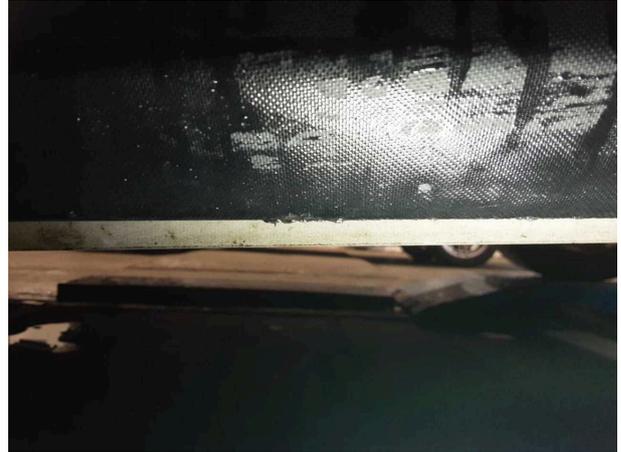
Beschädigung #11: Schweller links: Schweller - Kratzer - Smart Repair

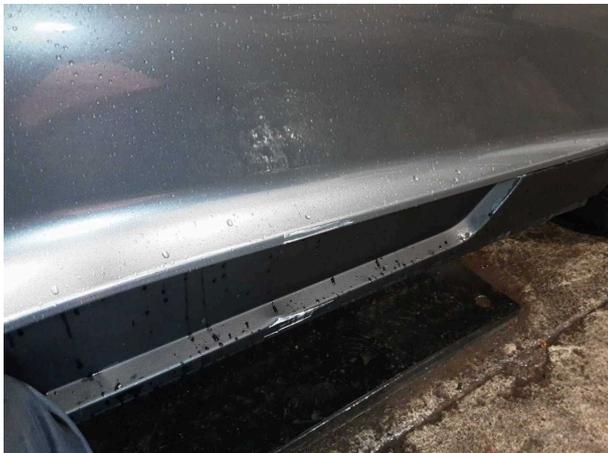
Beschädigung #12: Tür vorn rechts: Tür - Kratzer - Smart Repair

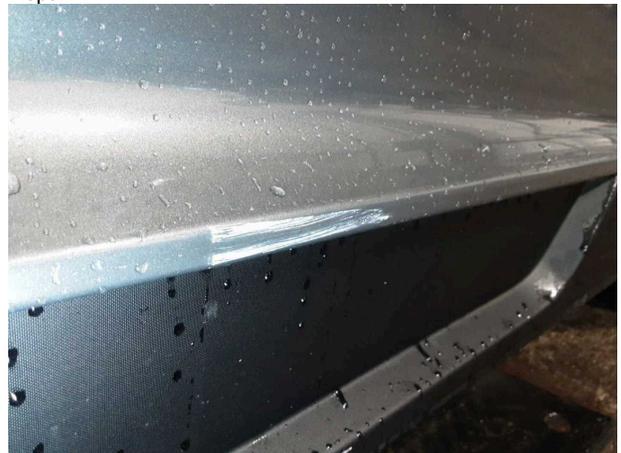
Beschädigung #12: Tür vorn rechts: Tür - Kratzer - Smart Repair

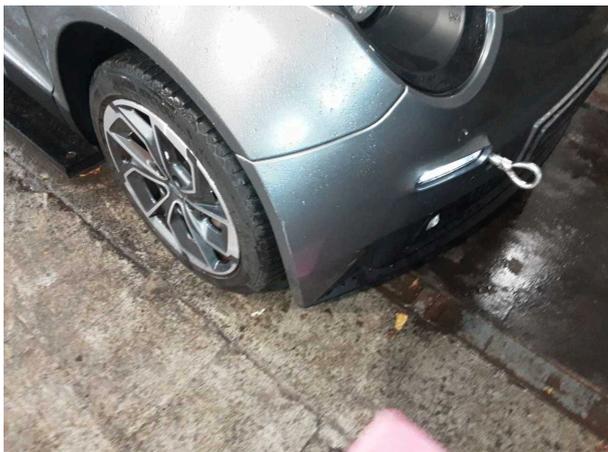
Beschädigung #14: Stossfänger vorn: Stossfänger vorn - gebrochen / gerissen - Wertminderung

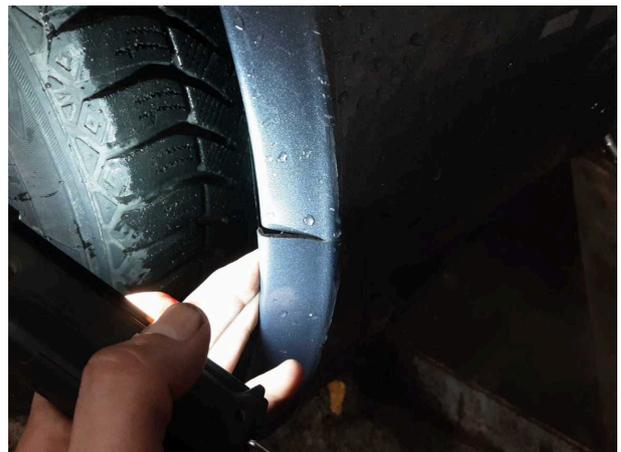
Beschädigung #14: Stossfänger vorn: Stossfänger vorn - gebrochen / gerissen - Wertminderung

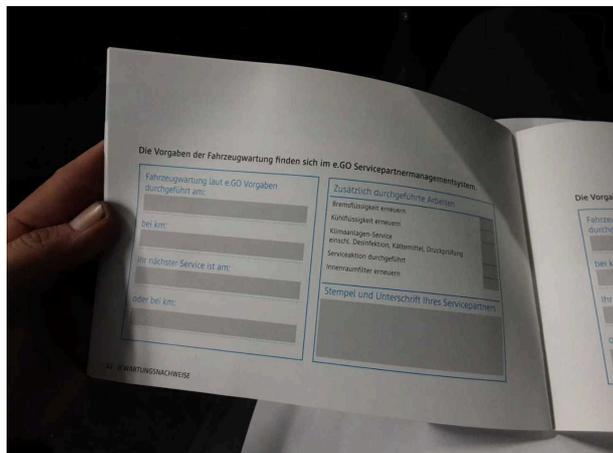
15	Unterlagen	Serviceheft (Nachweise fehlen) - entspricht nicht den Leasingvorgaben - Wertminderung

Beschädigung #15: Unterlagen: Serviceheft (Nachweise fehlen) - entspricht nicht den Leasingvorgaben - Wertminderung
