# Zustandsbericht

Protokollnummer: 39495603  
Auftrags-Nr / Referenz: 18922481  
Besichtigungsdatum: 17.04.2025

| Hersteller / Modell | Tesla Model S Maximale Reichweite | | |
| Kennzeichen | HU-S 2662E | Fahrgestellnummer | 5YJSA7E20LF368533 |

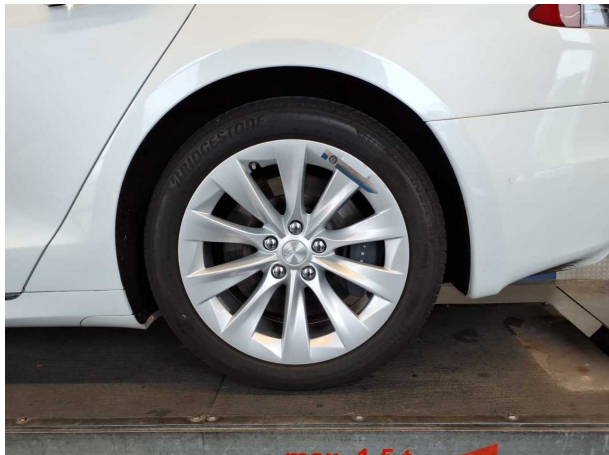
| Nr. | Bauteilgruppe | Beschreibung |
|---|---|---|
| 1 | Rad/Reifen | Leichtmetallfelge hinten links - Kratzer - Wertminderung |

**Beschädigung #1:** Rad/Reifen: Leichtmetallfelge hinten links - Kratzer - Wertminderung

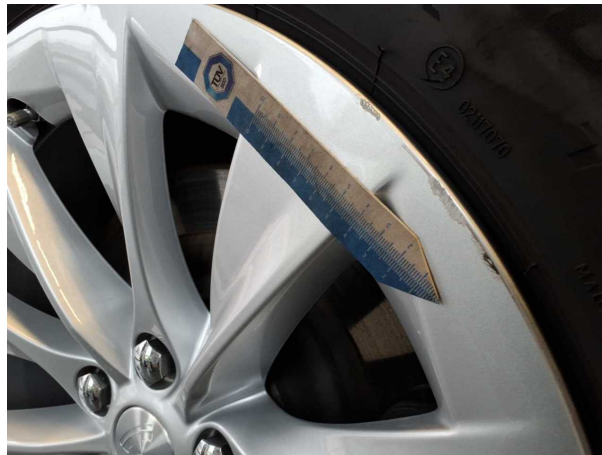
**Beschädigung #1:** Rad/Reifen: Leichtmetallfelge hinten links - Kratzer - Wertminderung

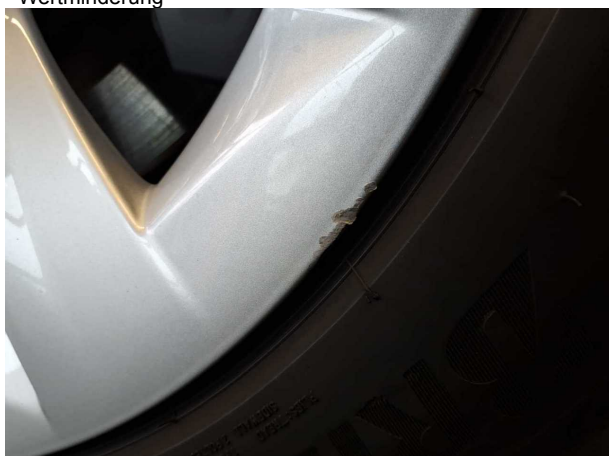
**Beschädigung #1:** Rad/Reifen: Leichtmetallfelge hinten links - Kratzer - Wertminderung

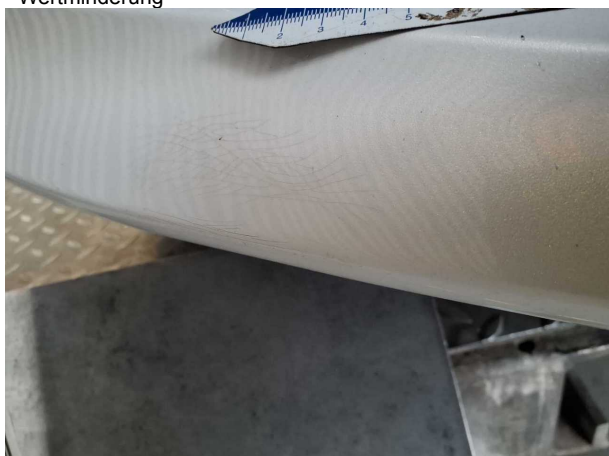
| Nr. | Bauteilgruppe | Beschreibung |
|---|---|---|
| 2 | Stoßfänger vorn | Stoßfänger vorn (verformt) - gebrochen / gerissen - erneuern |

**Beschädigung #2:** Stossfänger vorn: Stossfänger vorn (verformt) - gebrochen / gerissen - erneuern

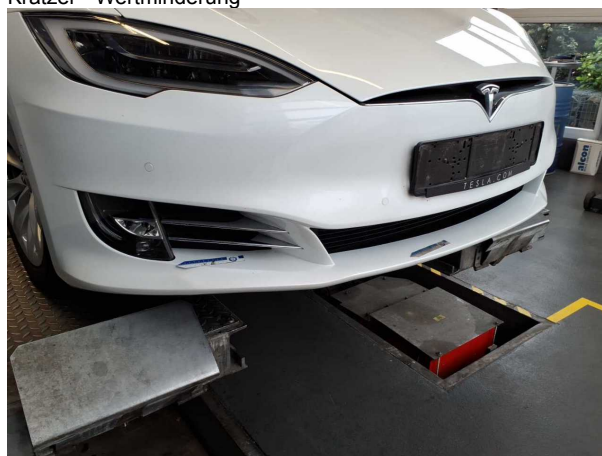
**Beschädigung #2:** Stossfänger vorn: Stossfänger vorn (verformt) - gebrochen / gerissen - erneuern

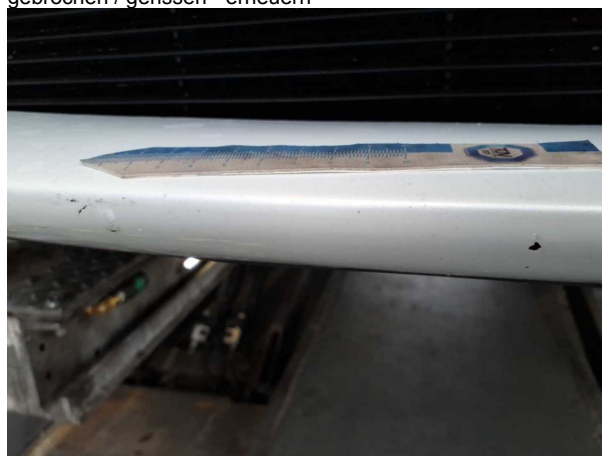
**Beschädigung #2:** Stossfänger vorn: Stossfänger vorn (verformt) - gebrochen / gerissen - erneuern

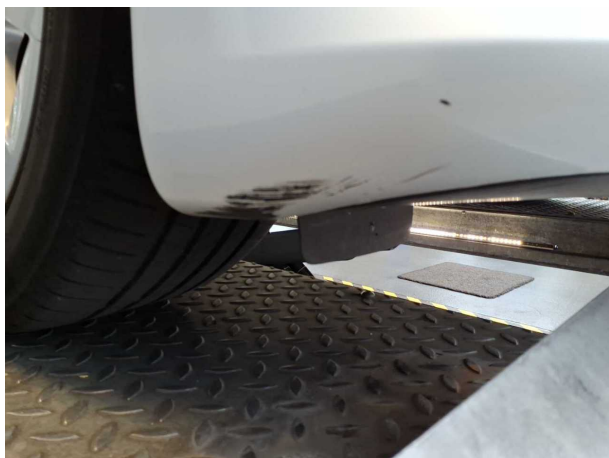
**Beschädigung #2:** Stossfänger vorn: Stossfänger vorn (verformt) - gebrochen / gerissen - erneuern

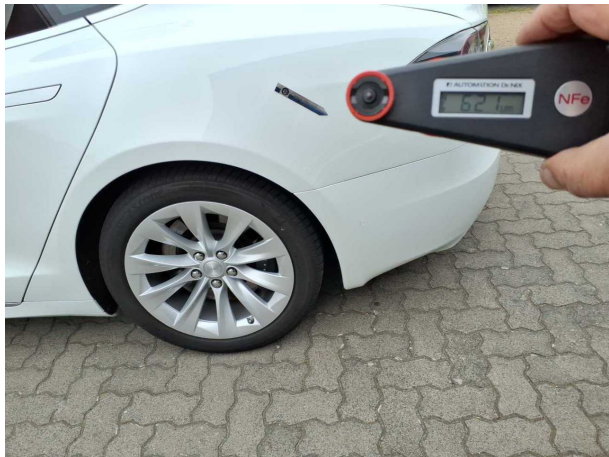
| Nr. | Ort | Wertminderung |
|---|---|---|
| 1 | Seitenwand links, fachgerecht ausgeführt, Reparaturrechnung nicht vorhanden | |

**Nachlackierung 1:** Seitenwand links
