# Zustandsbericht

Protokollnummer: 38830327  
Auftrags-Nr / Referenz: 18921874  
Besichtigungsdatum: 07.03.2025

| Hersteller / Modell | Tesla Model 3 Langstreckenbatt. Allradantrieb Dual Motor | | |
| Kennzeichen | HX-D 172E | Fahrgestellnummer | LRW3E7EK1NC489951 |

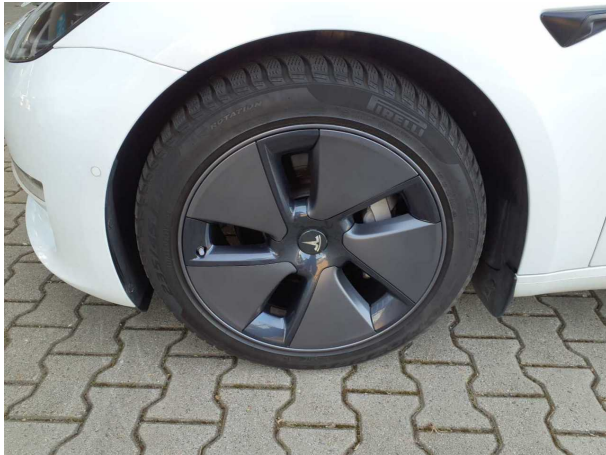
**Abbildung 13:** Montierte Bereifung

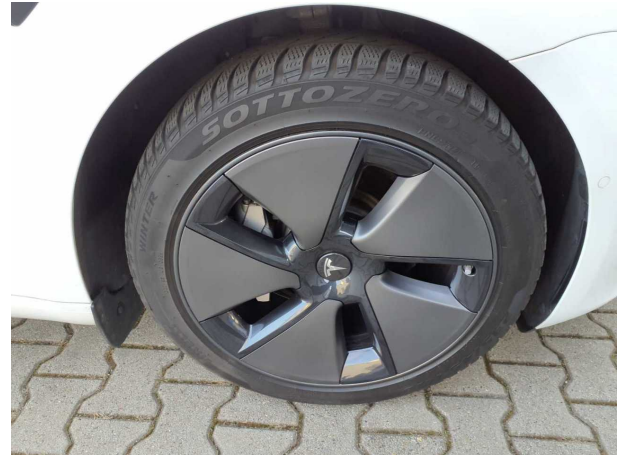
**Abbildung 14:** Montierte Bereifung

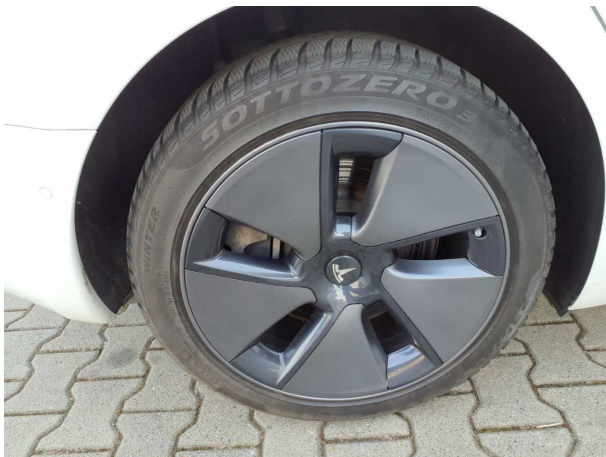
**Abbildung 15:** Montierte Bereifung

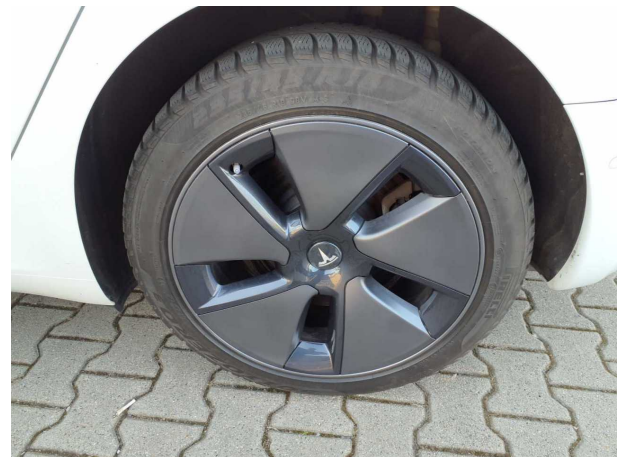
**Abbildung 16:** Montierte Bereifung

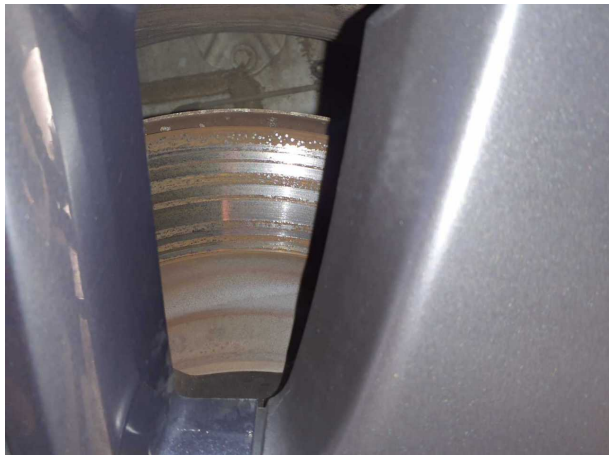
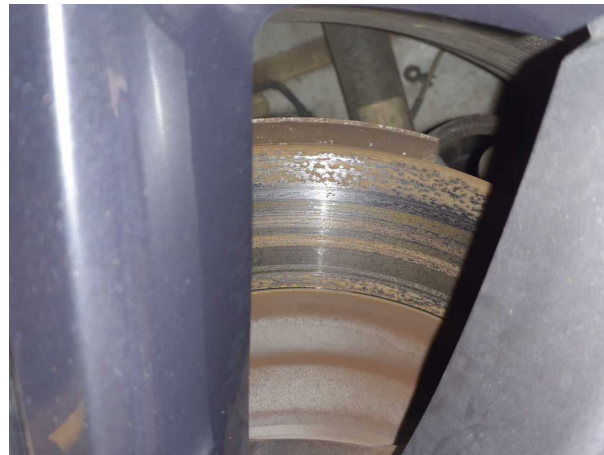
| Nr. | Bauteilgruppe | Beschreibung |
|---|---|---|
| 1 | Bremsanlage | Bremsscheiben hinten (Tragbild Mangelhaft) - Korrosion - erneuern |

**Beschädigung #1:** Bremsanlage: Bremsscheiben hinten (Tragbild Mangelhaft) - Korrosion - erneuern
