Zustandsbericht

Protokollnummer: 38825750
Auftrags-Nr / Referenz: MW2290941
Besichtigungsdatum: 27.02.2025

Hersteller / Modell	Tesla Model 3 Standard Reichweite Plus Hinterradantrieb		
Kennzeichen	MZ-N-9215E	Fahrgestellnummer	LRW3E7FR5NC503524
Erstzulassung	02.03.2022	Laufleistung (abgelesen)	82.490 km
HSN/TSN	1480 / AAZ 00093	Kraftstoffart / Zylinder	Elektro / 0
Fahrzeugart	PKW Limousine	Antriebsart	Heckantrieb
Schadstoffklasse	2017/1151;WLTP;reine Elektrofz	Getriebe / Anzahl Gänge	Direktantrieb
Farbe	Pearl White Multi-Coat	Besichtigungszustand	Ausreichend
Leistung / Hubraum	88 kW / 0 ccm	Nächste HU	03/2025
Wartungsheft / Nachweis	digitaler Nachweis / vollständig	Restlauf bis Service	
Letzte Wartung		Polsterart	Leder
Vorschaden	Keine Feststellbar	Polsterfarbe	Weiß
Nachlackierung	Feststellbar	zul. Gesamtgewicht	2.149 kg
Dokumente	ZB vorhanden	Anzahl Halter	unbekannt
Schlüssel soll/ist	2/1	Anzahl Sitze / Türen	5 / 4
Vertragsnummer	015771682288	Re-Import

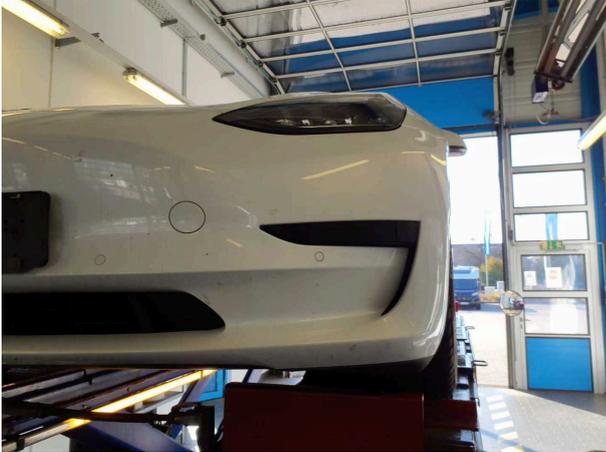
Nr.	Bauteilgruppe	Beschreibung
1	Stoßfänger vorn	Blende Stoßfänger vorn (links) - gebrochen / gerissen - erneuern
2	Stoßfänger hinten	Stoßfänger mit Parktronic (Sensor) - Fehlstellung - befunden ggf. instandsetzen
3	Tür hinten rechts	Tür (Lack wellig) - nicht fachgerecht instandgesetzt - lackieren

Beschädigung #1: Stossfänger vorn: Blende Stossfänger vorn (links) - gebrochen / gerissen - erneuern

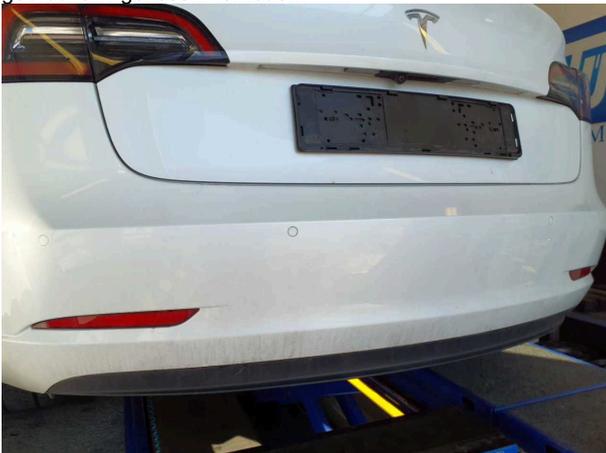
Beschädigung #2: Stossfänger hinten: Stossfänger mit Parktronic (Sensor) - Fehlstellung - befunden ggf. instandsetzen

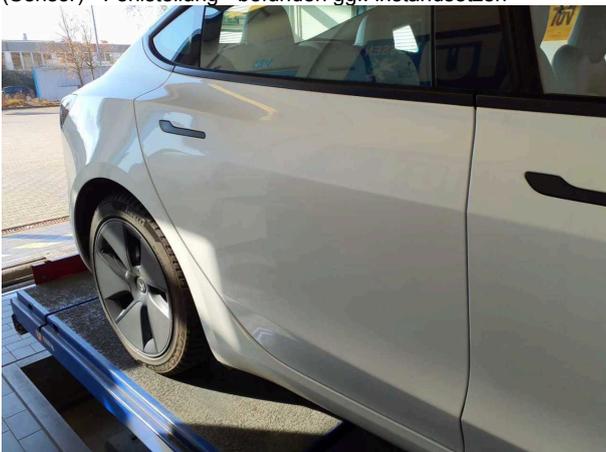
Beschädigung #3: Tür hinten rechts: Tür (Lack wellig) - nicht fachgerecht instandgesetzt - lackieren

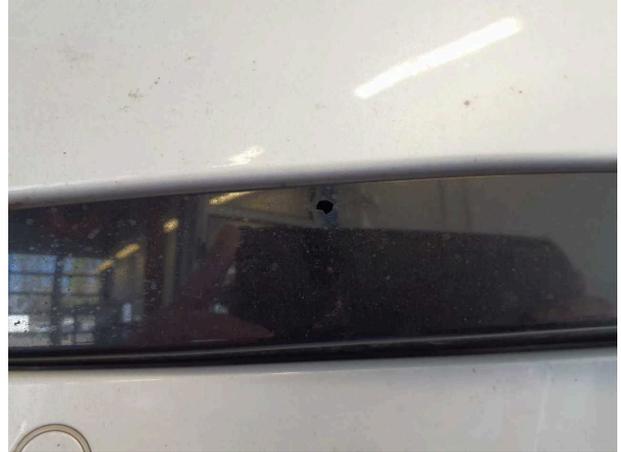
Beschädigung #1: Stossfänger vorn: Blende Stossfänger vorn (links) - gebrochen / gerissen - erneuern

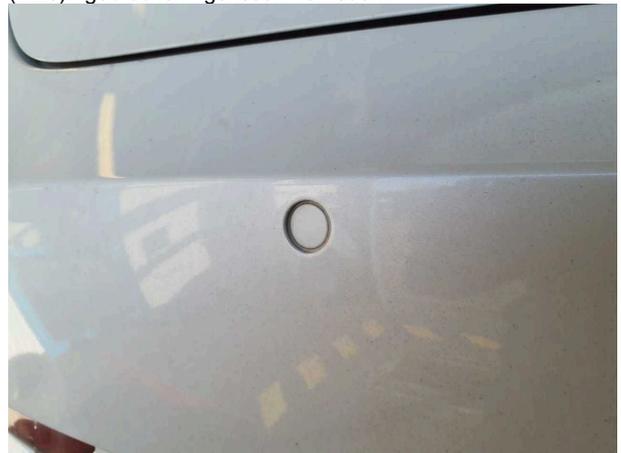
Beschädigung #2: Stossfänger hinten: Stossfänger mit Parktronic (Sensor) - Fehlstellung - befunden ggf. instandsetzen

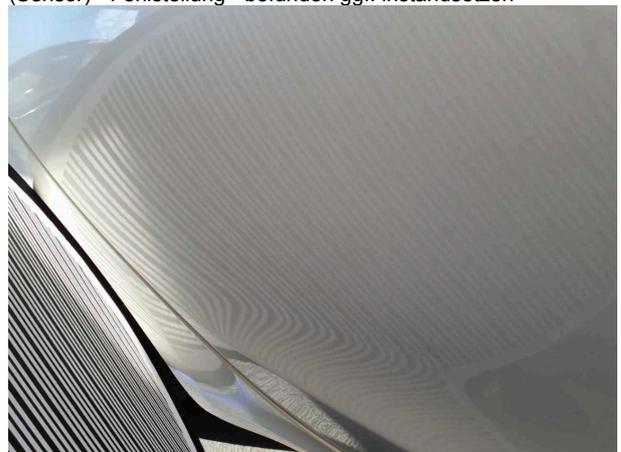
Beschädigung #3: Tür hinten rechts: Tür (Lack wellig) - nicht fachgerecht instandgesetzt - lackieren

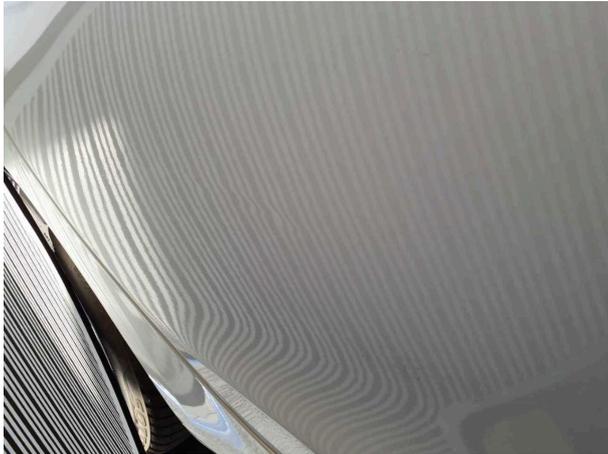
Beschädigung #3: Tür hinten rechts: Tür (Lack wellig) - nicht fachgerecht instandgesetzt - lackieren

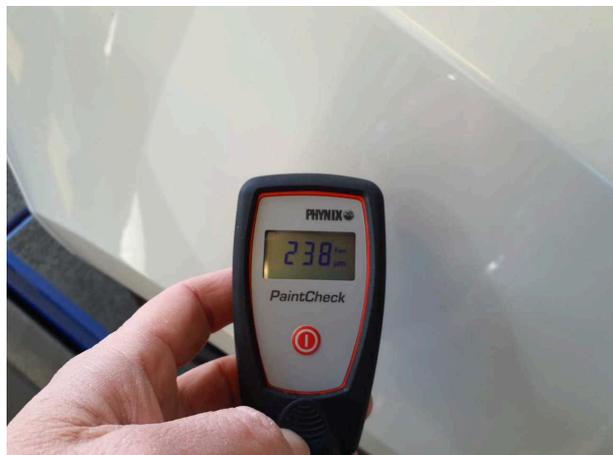
Nr.	Ort	Wertminderung
1	Seitenwand rechts, fachgerecht ausgeführt, Reparaturrechnung nicht vorhanden	
2	Tür hinten rechts, nicht fachgerecht ausgeführt, Reparaturrechnung nicht vorhanden

Nachlackierung 1: Seitenwand rechts

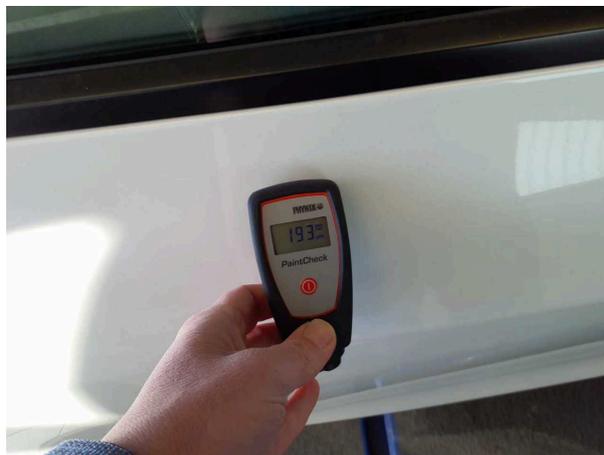
Nachlackierung 2: Tür hinten rechts
