Zustandsbericht

Protokollnummer: 39496321
Auftrags-Nr / Referenz: 18925493
Besichtigungsdatum: 25.04.2025

| Hersteller / Modell | Tesla Model 3 Langstreckenbatt. Allradantrieb Dual Motor Performance | | |

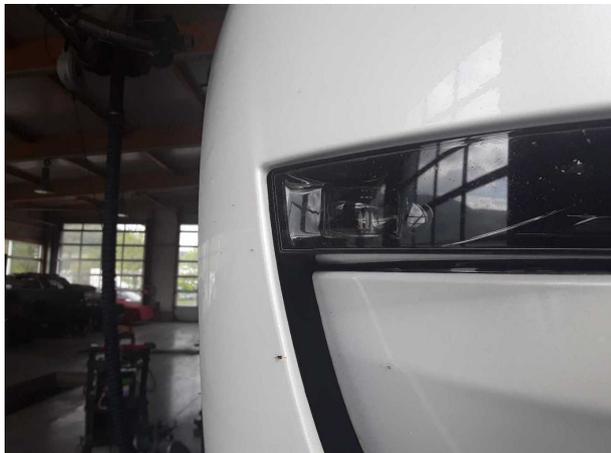
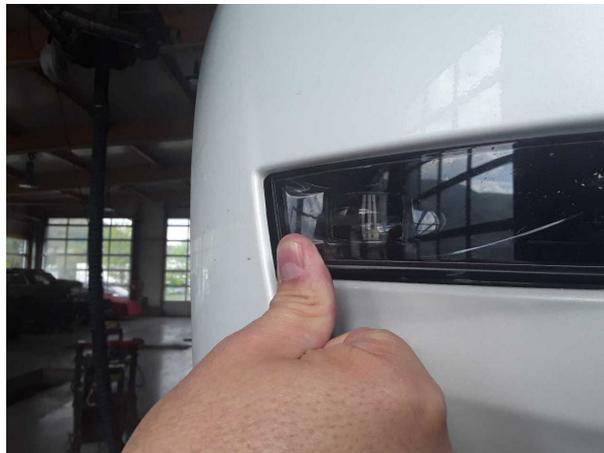
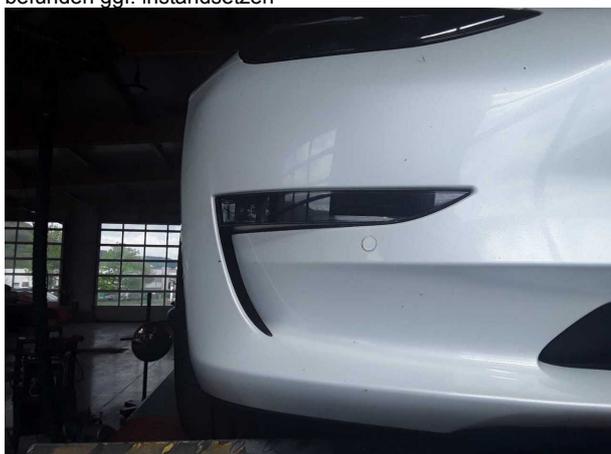
| Nr. | Bauteilgruppe | Beschreibung |
|---|---|--|
| 1 | Nebelleuchte | Nebelleuchte vorn rechts - lose - befunden ggf. instandsetzen |

Beschädigung #1: Nebelleuchte: Nebelleuchte vorn rechts - lose - befunden ggf. instandsetzen

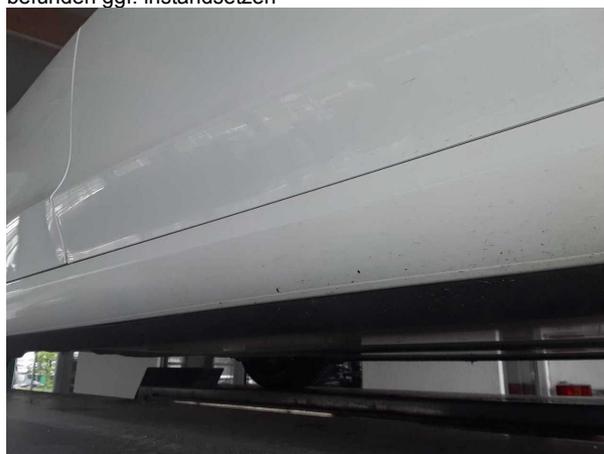
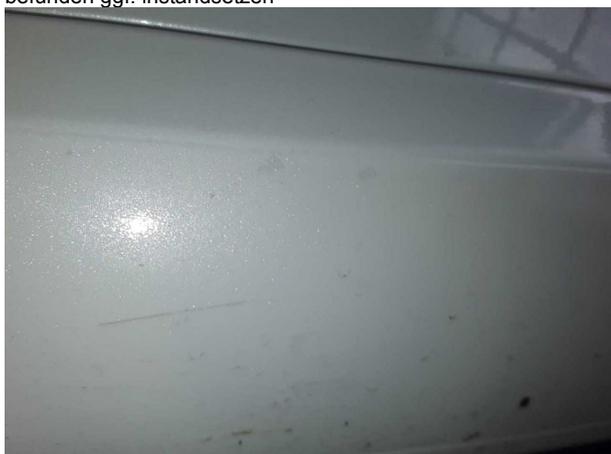
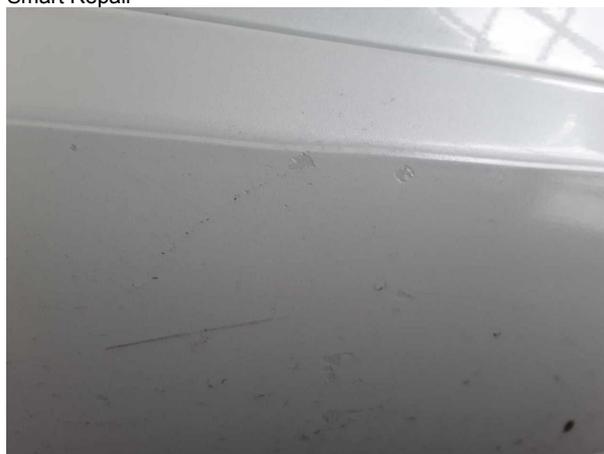
| Nr. | Bauteilgruppe | Beschreibung |
|---|---|--|
| 2 | Schweller rechts | Schweller - Lackmangel - Smart Repair |

Beschädigung #2: Schweller rechts: Schweller - Lackmangel - Smart Repair

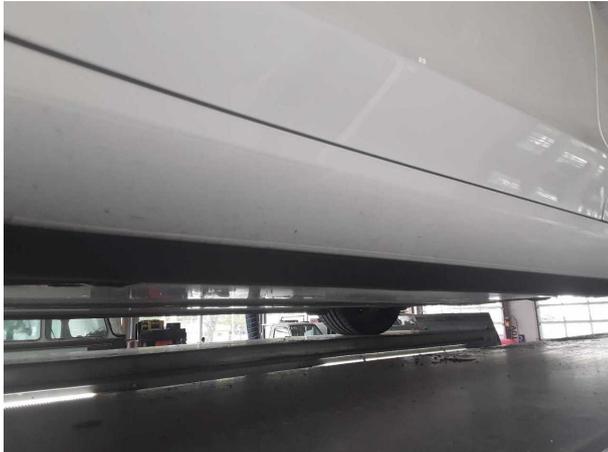
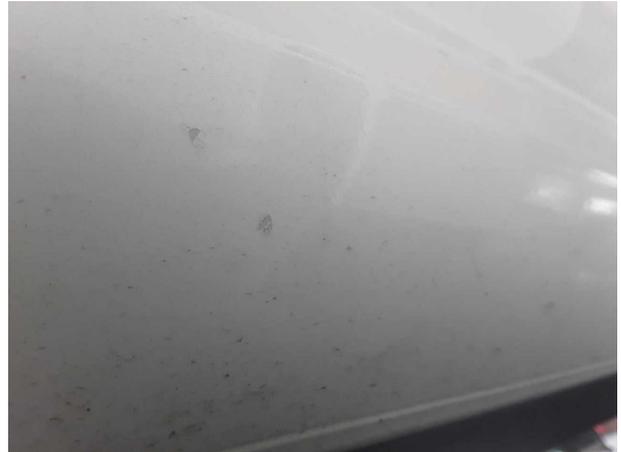
| Nr. | Bauteilgruppe | Beschreibung |
|---|---|--|
| 3 | Schweller links | Schweller - Lackmangel - Smart Repair |

Beschädigung #3: Schweller links: Schweller - Lackmangel - Smart Repair

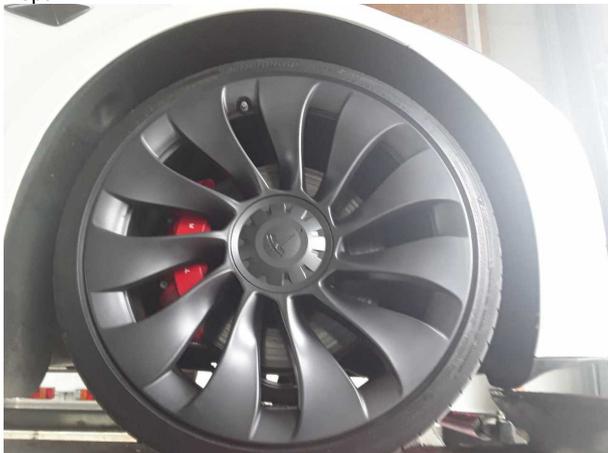
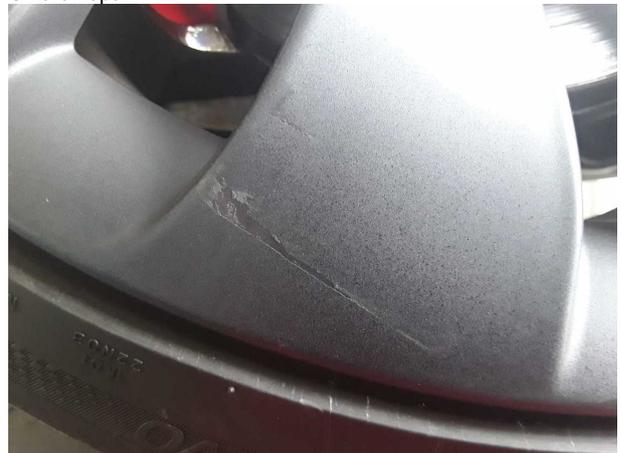
| Nr. | Bauteilgruppe | Beschreibung |
|---|---|--|
| 4 | Rad/Reifen | Leichtmetallfelge vorn rechts - verkratzt / verschürft - Wertminderung |

Beschädigung #4: Rad/Reifen: Leichtmetallfelge vorn rechts - verkratzt / verschürft - Wertminderung

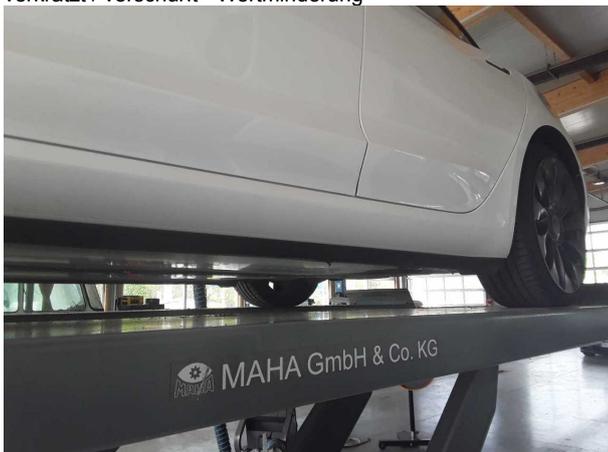
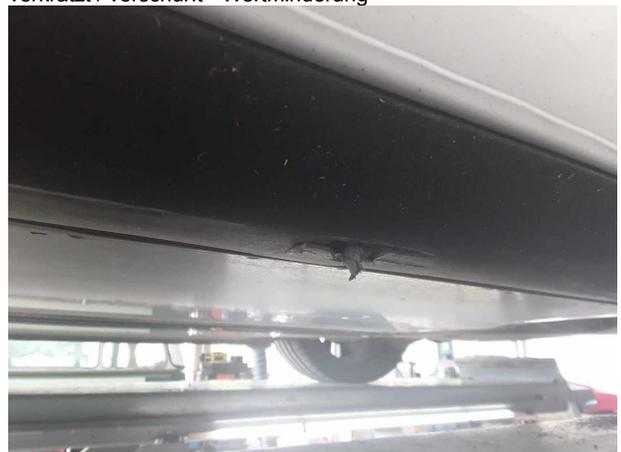
| Nr. | Bauteilgruppe | Beschreibung |
|---|---|--|
| 5 | Schweller links | Verkleidung - beschädigt - erneuern |

Beschädigung #5: Schweller links: Verkleidung - beschädigt - erneuern

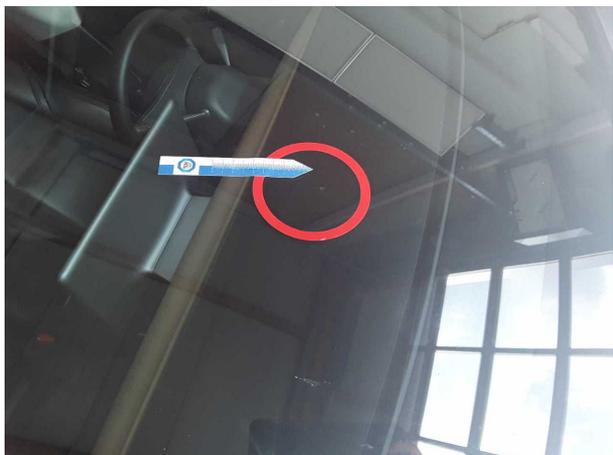
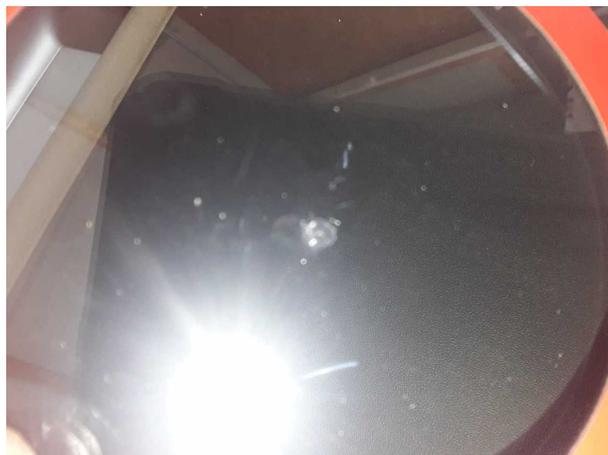
| Nr. | Bauteilgruppe | Beschreibung |
|---|---|--|
| 6 | Verglasung | Frontscheibe - Steinschlag - erneuern |

Beschädigung #6: Verglasung: Frontscheibe - Steinschlag - erneuern
