# Zustandsbericht

Protokollnummer: 39003498  
Auftrags-Nr / Referenz: 18921654  
Besichtigungsdatum: 18.03.2025

<b>Hersteller / Modell</b>	Tesla Model 3 Standard Reichweite Plus Hinterradantrieb		
<b>Kennzeichen</b>	SHG-J 160E	<b>Fahrgestellnummer</b>	5YJ3E7EA4MF895489
<b>Erstzulassung</b>	11.02.2021	<b>Laufleistung (abgelesen)</b>	48.362 km
<b>HSN/TSN</b>	1480 / AAZ 00017	<b>Kraftstoffart / Zylinder</b>	Elektro / 0
<b>Fahrzeugart</b>	PKW Limousine	<b>Antriebsart</b>	Heckantrieb
<b>Schadstoffklasse</b>	2017/1151;WLTP;reine Elektrofz	<b>Getriebe / Anzahl Gänge</b>	Direktantrieb
<b>Farbe</b>	Solid Black	<b>Besichtigungszustand</b>	Ausreichend
<b>Leistung / Hubraum</b>	88 kW / 0 ccm	<b>Nächste HU</b>	03/2026
<b>Wartungsheft / Nachweis</b>	digitaler Nachweis / vollständig	<b>Restlauf bis Service</b>	
<b>Letzte Wartung</b>		<b>Polsterart</b>	Leder
<b>Vorschaden</b>	Keine Feststellbar	<b>Polsterfarbe</b>	Schwarz
<b>Nachlackierung</b>	Feststellbar	<b>zul. Gesamtgewicht</b>	2.014 kg
<b>Dokumente</b>	ZB   vorhanden	<b>Anzahl Halter</b>	unbekannt

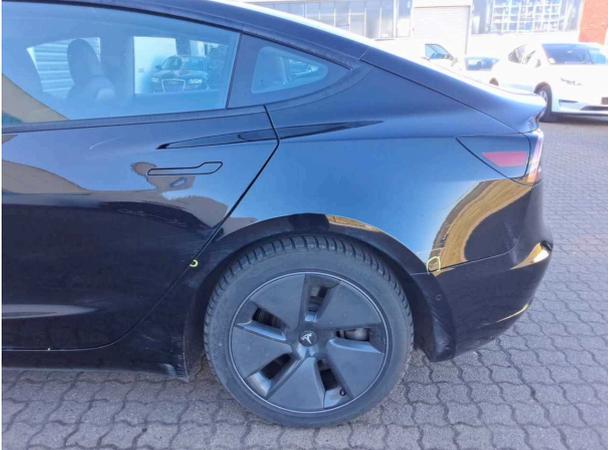
Nr.	Bauteilgruppe	Beschreibung
1	Seitenwand links	Seitenwand (Polieren) - Kratzer - Smart Repair
2	Verkleidungen/Abdeckungen	Verkleidung Ladekante - verkratzt / verschürft - erneuern
3	Seitenwand rechts	Seitenwand - Kratzer - Smart Repair
4	Rad/Reifen	Leichtmetallfelge vorn rechts - Kratzer - Wertminderung
5	Sitz vorn	Sitz rechts (Lehnenverkleidung hinten) - verformt - erneuern
6	Sitz vorn	Sitz links (Lehnenverkleidung hinten) - verkratzt / verschürft - erneuern
7	Schweller links	Einstieg - Lackmangel - Smart Repair
8	Schweller rechts	Einstieg - Lackmangel - Smart Repair
9	Stoßfänger hinten	Stoßfänger hinten - verkratzt / verschürft - lackieren

**Beschädigung #1:** Seitenwand links: Seitenwand (Polieren) - Kratzer - Smart Repair

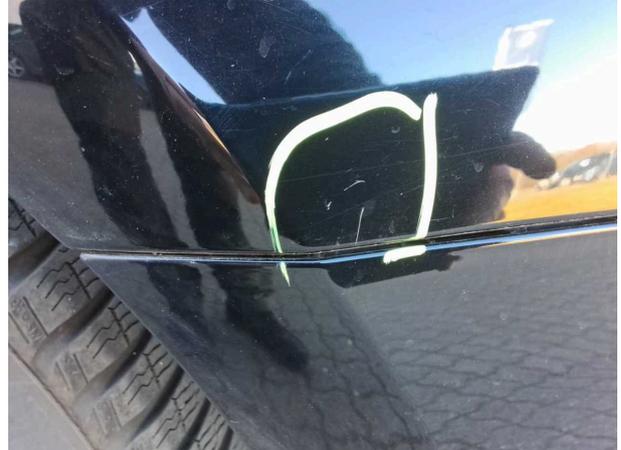
**Beschädigung #1:** Seitenwand links: Seitenwand (Polieren) - Kratzer - Smart Repair

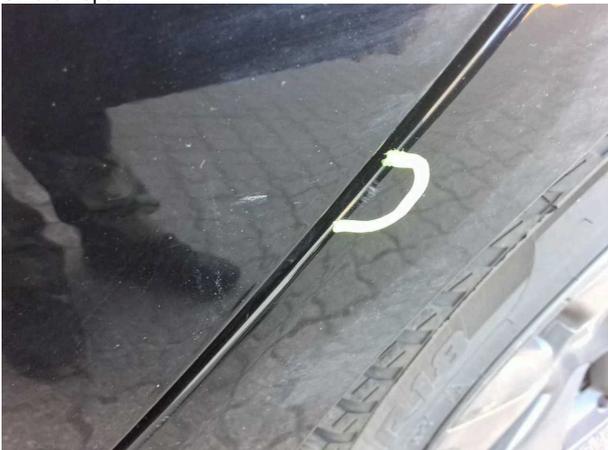
**Beschädigung #1:** Seitenwand links: Seitenwand (Polieren) - Kratzer - Smart Repair

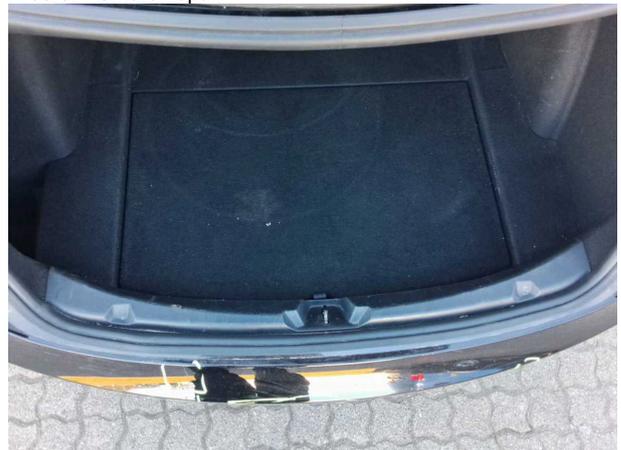
**Beschädigung #2:** Verkleidungen/Abdeckungen: Verkleidung Ladekante - verkratzt / verschürft - erneuern

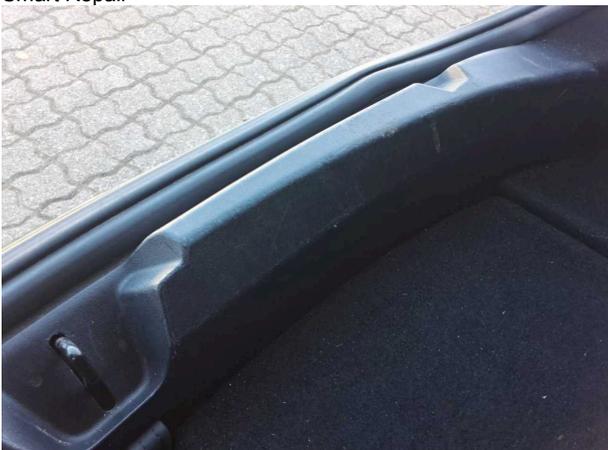
**Beschädigung #2:** Verkleidungen/Abdeckungen: Verkleidung Ladekante - verkratzt / verschürft - erneuern

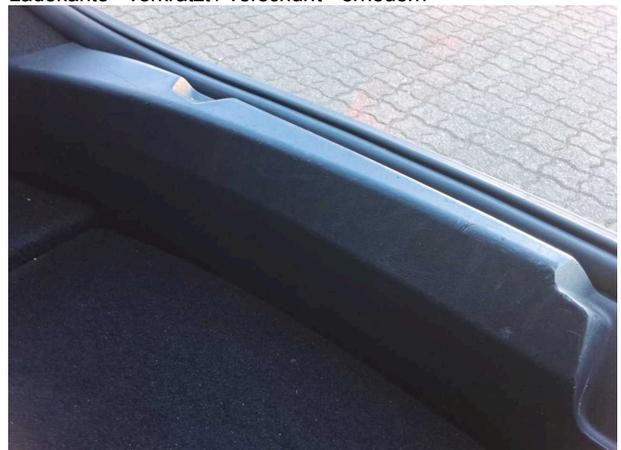
**Beschädigung #2:** Verkleidungen/Abdeckungen: Verkleidung Ladekante - verkratzt / verschürft - erneuern

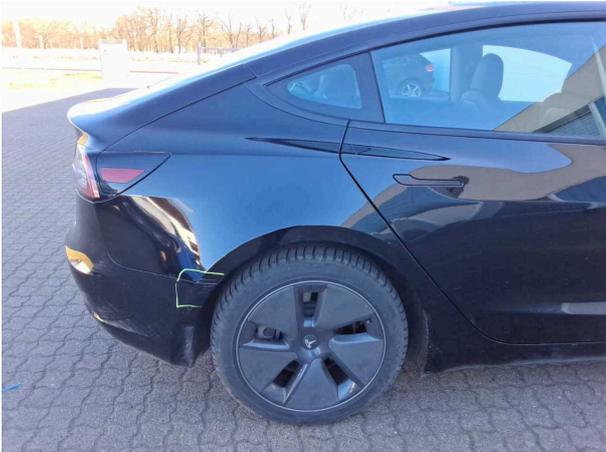
**Beschädigung #3:** Seitenwand rechts: Seitenwand - Kratzer - Smart Repair

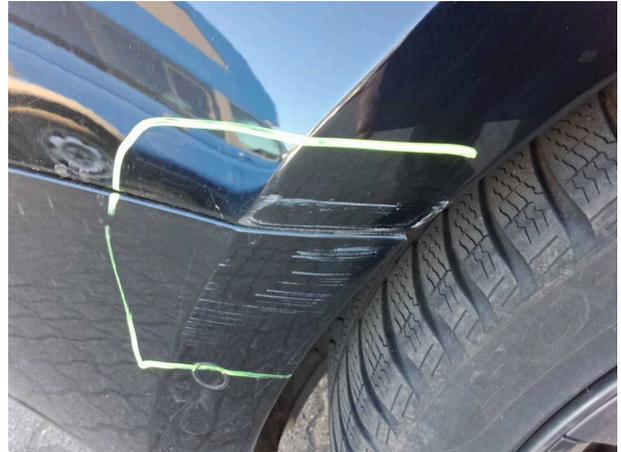
**Beschädigung #3:** Seitenwand rechts: Seitenwand - Kratzer - Smart Repair

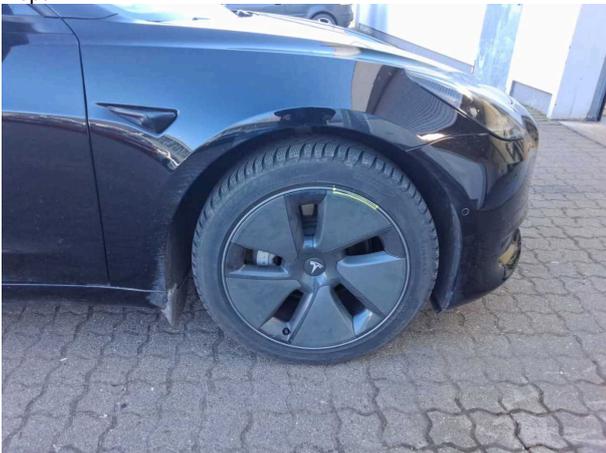
**Beschädigung #4:** Rad/Reifen: Leichtmetallfelge vorn rechts - Kratz... Wertminderung

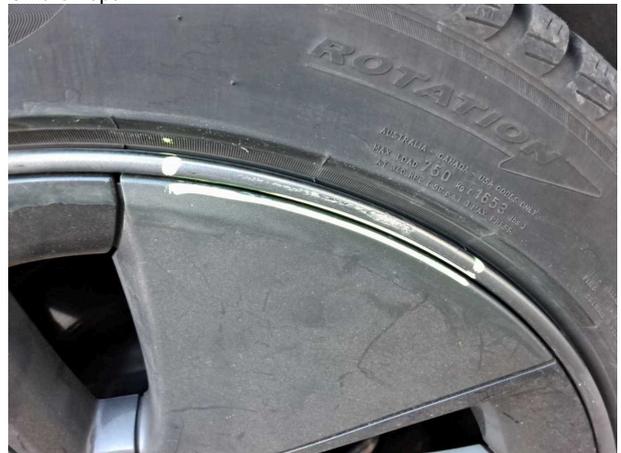
**Beschädigung #4:** Rad/Reifen: Leichtmetallfelge vorn rechts - Kratzer - Wertminderung

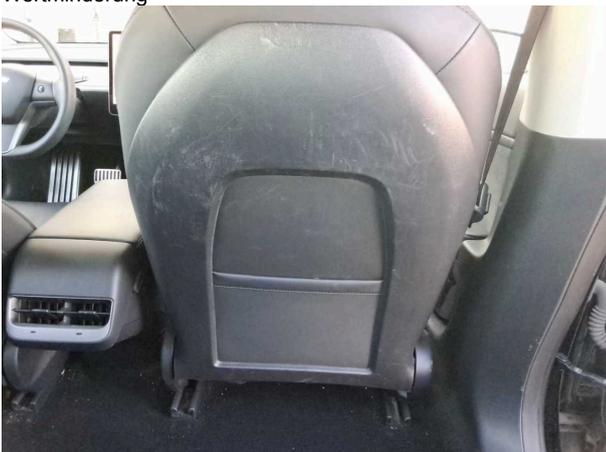
**Beschädigung #5:** Sitz vorn: Sitz rechts (Lehnenverkleidung hinten) - verformt - erneuern

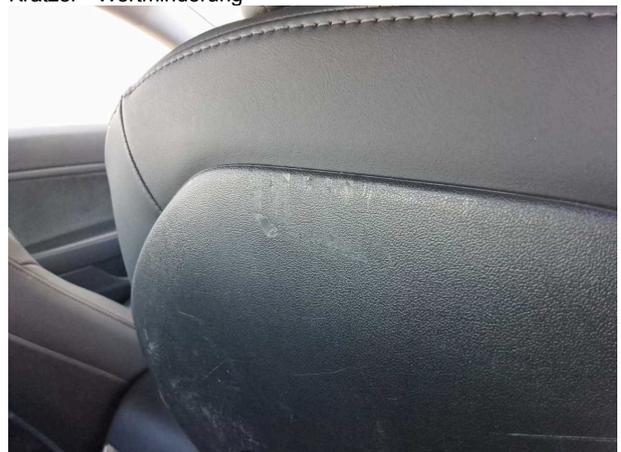
**Beschädigung #5:** Sitz vorn: Sitz rechts (Lehnenverkleidung hinten) - verformt - erneuern

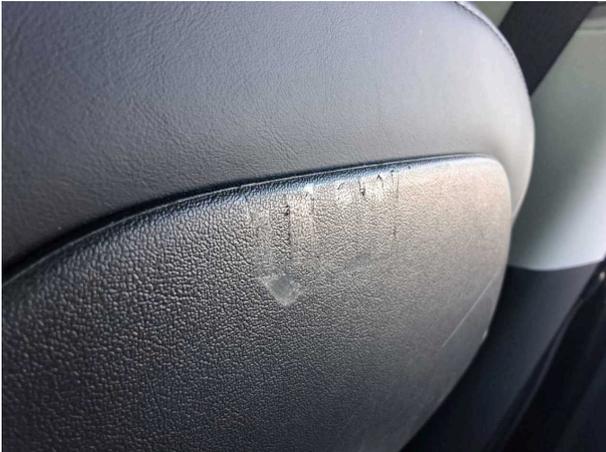
**Beschädigung #5:** Sitz vorn: Sitz rechts (Lehnenverkleidung hinten) - verformt - erneuern

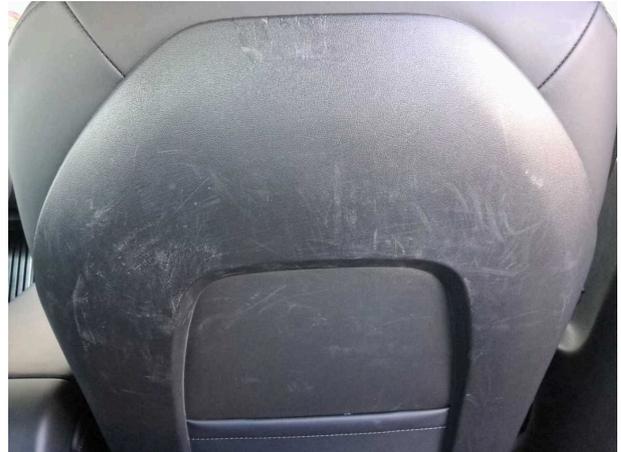
**Beschädigung #5:** Sitz vorn: Sitz rechts (Lehnenverkleidung hinten) - verformt - erneuern

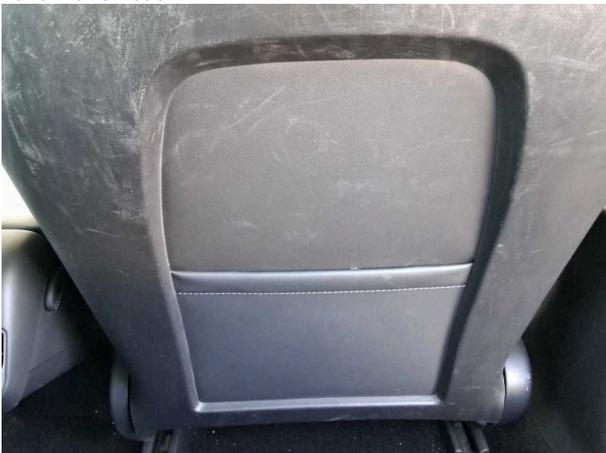
**Beschädigung #5:** Sitz vorn: Sitz rechts (Lehnenverkleidung hinten) - verformt - erneuern

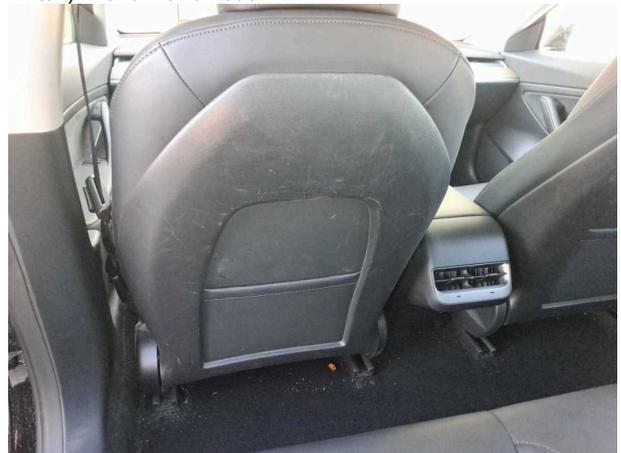
**Beschädigung #6:** Sitz vorn: Sitz links (Lehnenverkleidung hinten) - verkratzt / verschürft - erneuern

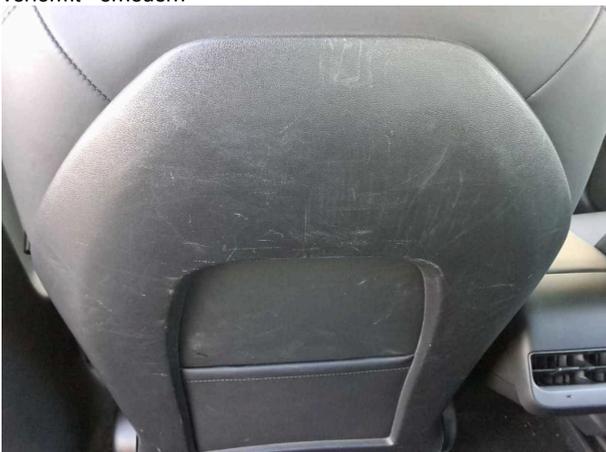
**Beschädigung #6:** Sitz vorn: Sitz links (Lehnenverkleidung hinten) - verkratzt / verschürft - erneuern

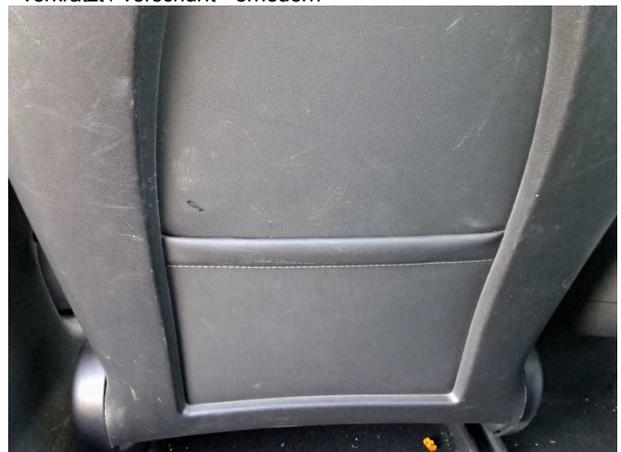
**Beschädigung #6:** Sitz vorn: Sitz links (Lehnenverkleidung hinten) - verkratzt / verschürft - erneuern

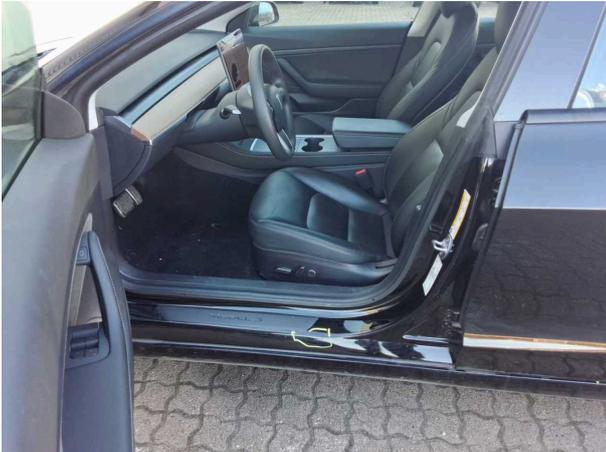
**Beschädigung #7:** Schweller links: Einstieg - Lackmangel - Smart Repair

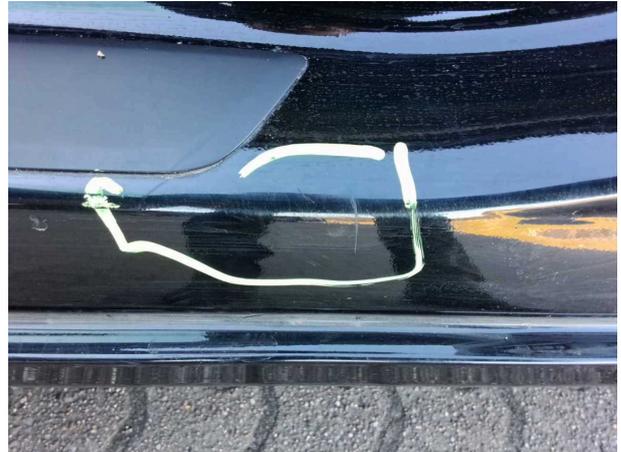
**Beschädigung #7:** Schweller links: Einstieg - Lackmangel - Smart Repair

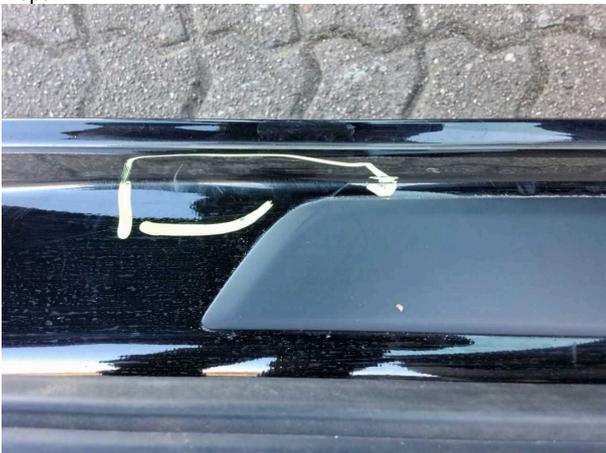
**Beschädigung #7:** Schweller links: Einstieg - Lackmangel - Smart Repair

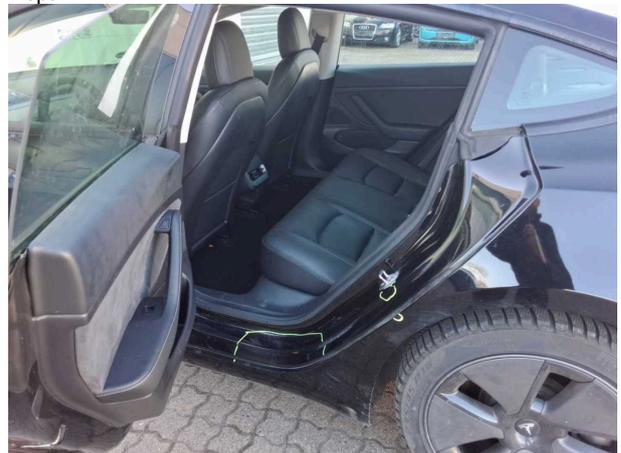
**Beschädigung #7:** Schweller links: Einstieg - Lackmangel - Smart Repair

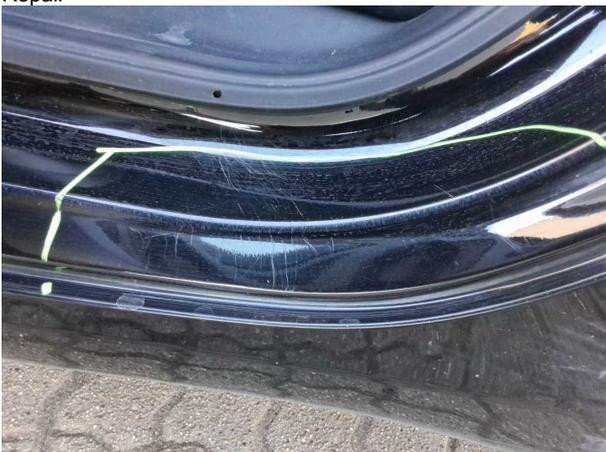
**Beschädigung #7:** Schweller links: Einstieg - Lackmangel - Smart Repair

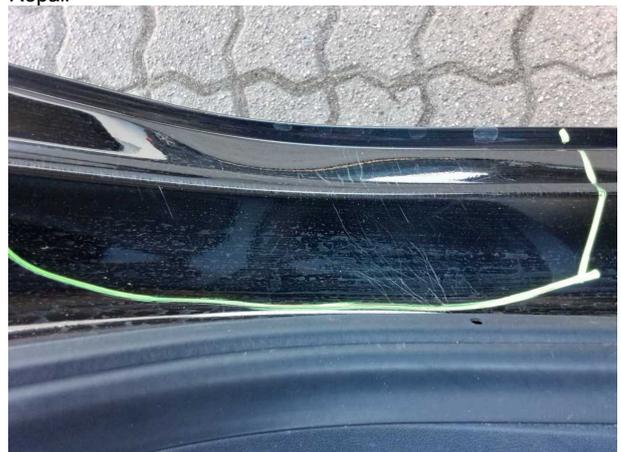
**Beschädigung #7:** Schweller links: Einstieg - Lackmangel - Smart Repair

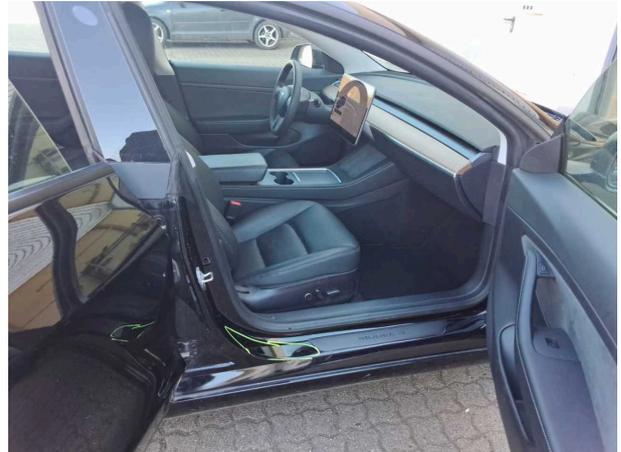
**Beschädigung #8:** Schweller rechts: Einstieg - Lackmangel - Smart Repair

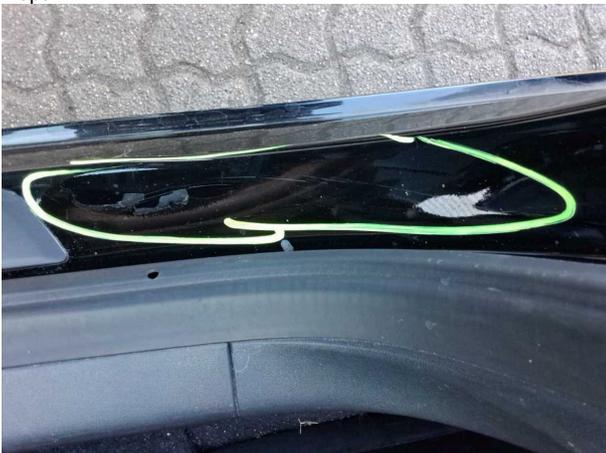
**Beschädigung #8:** Schweller rechts: Einstieg - Lackmangel - Smart Repair

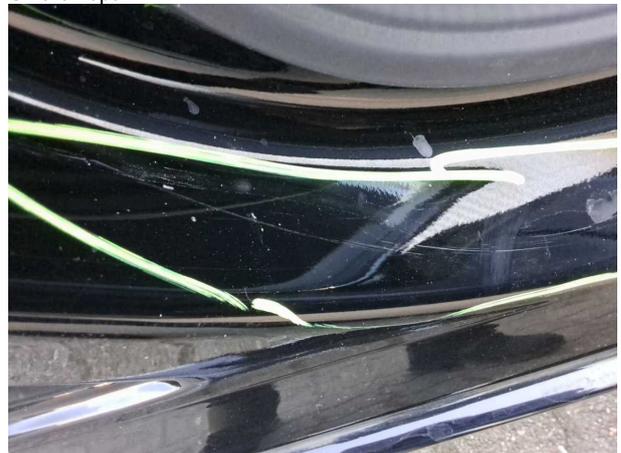
**Beschädigung #8:** Schweller rechts: Einstieg - Lackmangel - Smart Repair

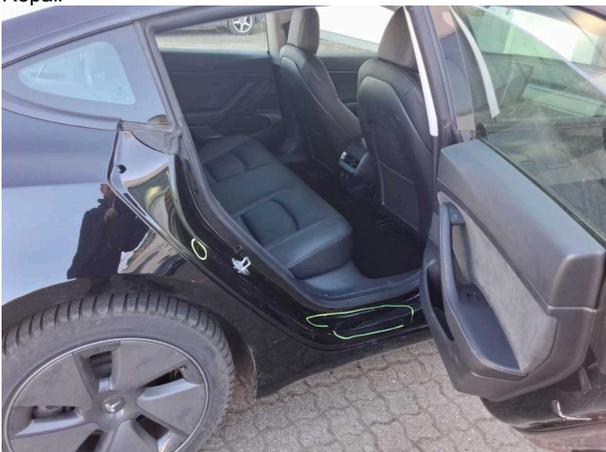
**Beschädigung #8:** Schweller rechts: Einstieg - Lackmangel - Smart Repair

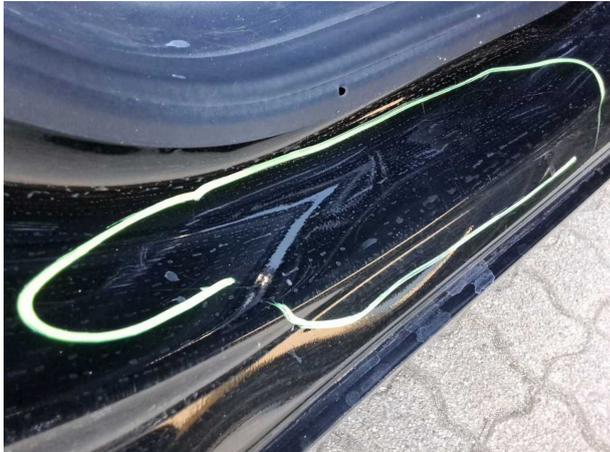
**Beschädigung #8:** Schweller rechts: Einstieg - Lackmangel - Smart Repair

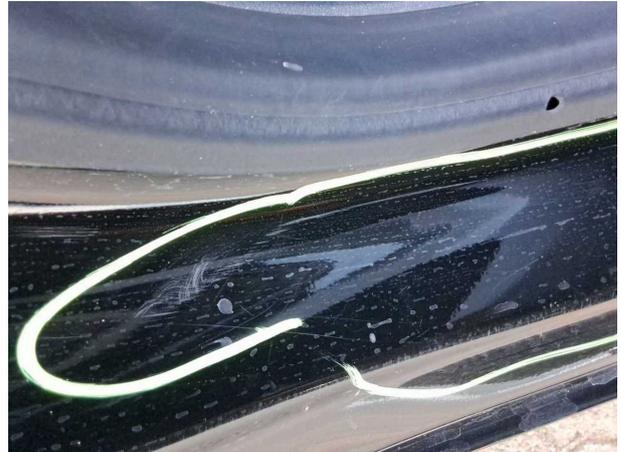
**Beschädigung #8:** Schweller rechts: Einstieg - Lackmangel - Smart Repair

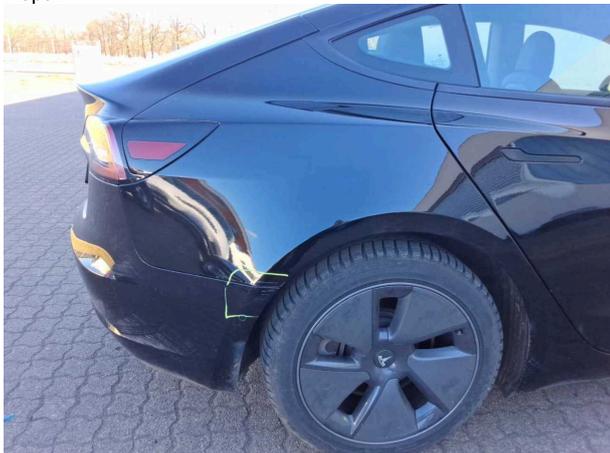
**Beschädigung #9:** Stossfänger hinten: Stossfänger hinten - verkratzt / verschürft - lackieren

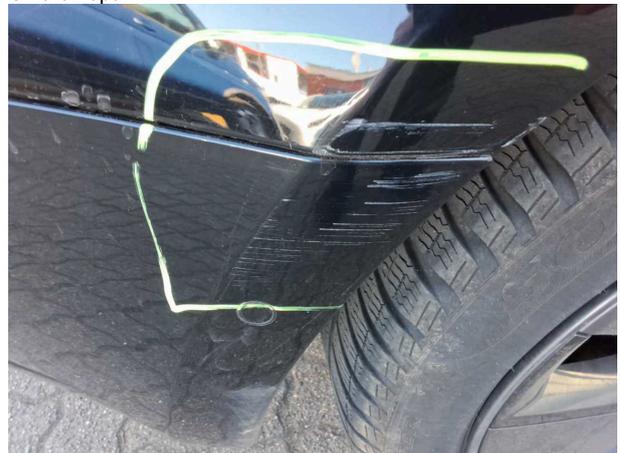
**Beschädigung #9:** Stossfänger hinten: Stossfänger hinten - verkratzt / verschürft - lackieren

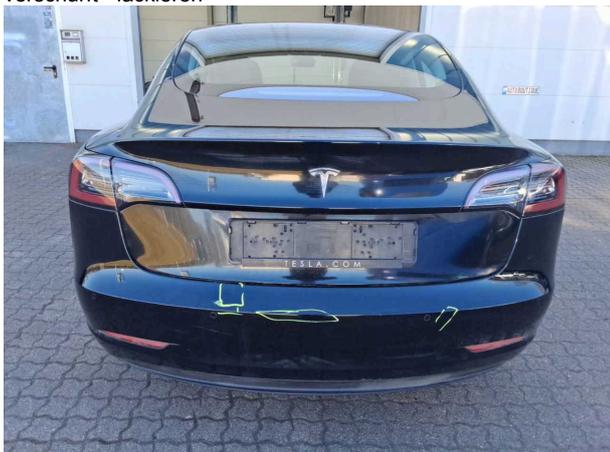
**Beschädigung #9:** Stossfänger hinten: Stossfänger hinten - verkratzt / verschürft - lackieren

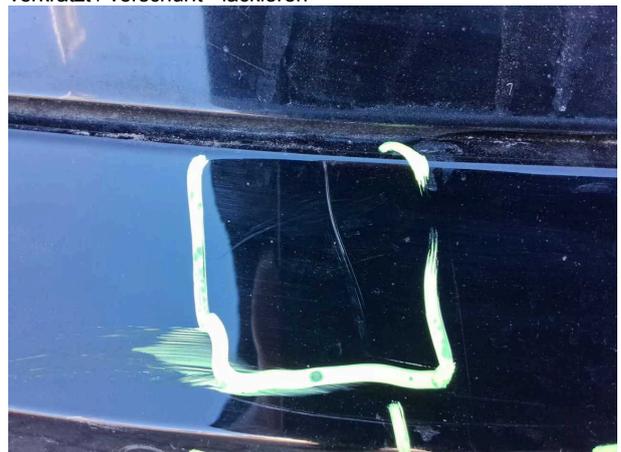
**Beschädigung #9:** Stossfänger hinten: Stossfänger hinten - verkratzt / verschürft - lackieren

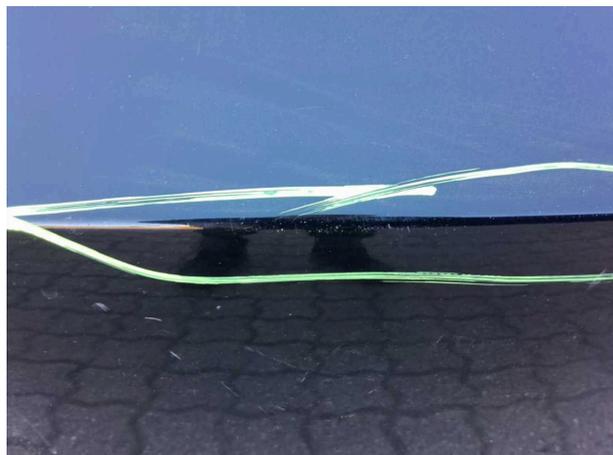
**Beschädigung #9:** Stossfänger hinten: Stossfänger hinten - verkratzt / verschürft - lackieren

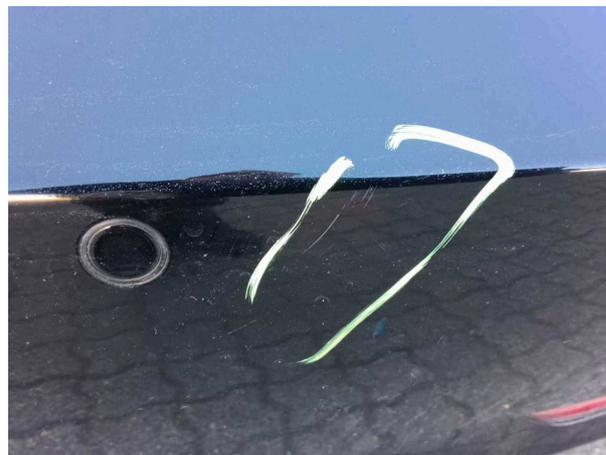
**Beschädigung #9:** Stossfänger hinten: Stossfänger hinten - verkratzt / verschürft - lackieren

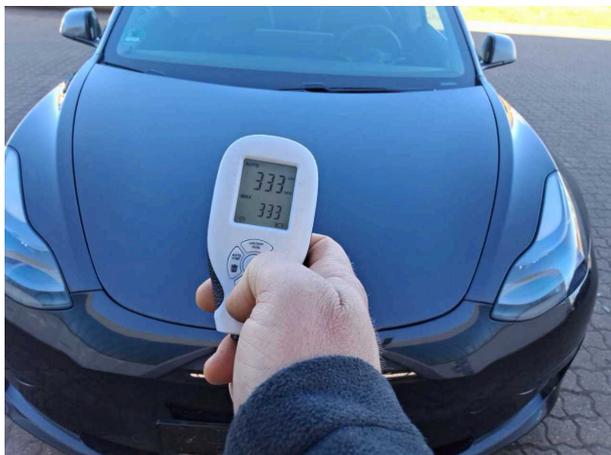
**Nacklackierung 1: Motorhaube**

Nr.	Ort	Wertminderung
1	Motorhaube, fachgerecht ausgeführt, Reparaturrechnung nicht vorhanden
