# Zustandsbericht

Protokollnummer: 39749626  
Auftrags-Nr / Referenz: 23876488  
Besichtigungsdatum: 12.05.2025

| Hersteller / Modell | Tesla Model Y Long Range Dual Motor AWD | | |
| Kennzeichen | GL-VM 888E | Fahrgestellnummer | LRWYGCEK1NC445828 |

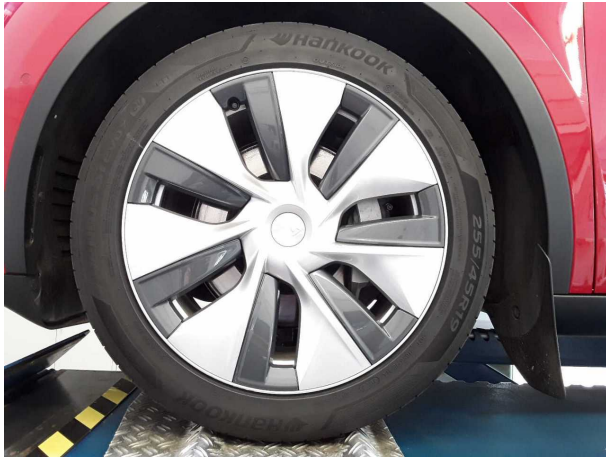
**Abbildung 13: Montierte Bereifung**

| Achse | Reifengröße | Reifentyp | Hersteller | Profiltiefe | Verkehrstauglichkeit |
|---|---|---|---|---|---|
| 1 | 255/45 R19<br>104W | Sommerreifen auf Leichtmetall | Hankook | 6mm / 6mm | i.O. |
| 2 | 255/45 R19<br>104W | Sommerreifen auf Leichtmetall | Hankook | 5mm / 5mm | n.i.O. |

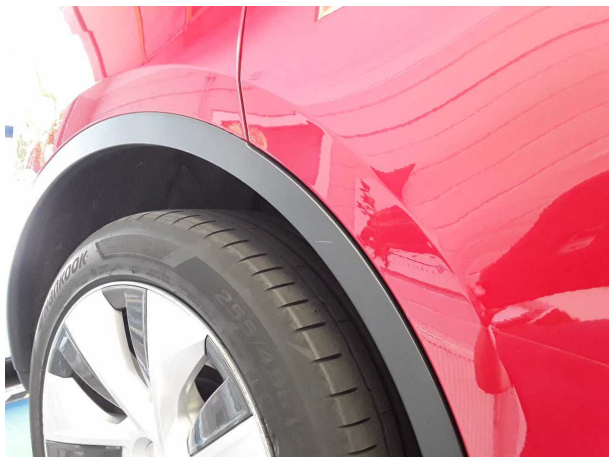
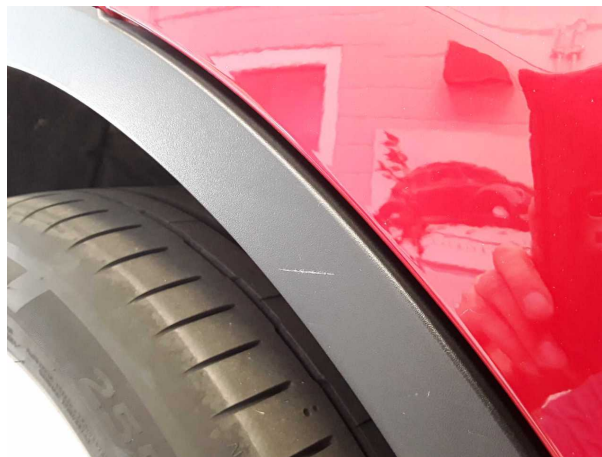
| Nr. | Bauteilgruppe | Beschreibung |
|---|---|---|
| 1 | Seitenwand rechts | Radlauf (Blende) - Kratzer - Smart Repair |

**Beschädigung #1:** Seitenwand rechts: Radlauf (Blende) - Kratzer - Smart Repair

**Beschädigung #1:** Seitenwand rechts: Radlauf (Blende) - Kratze... Smart Repair

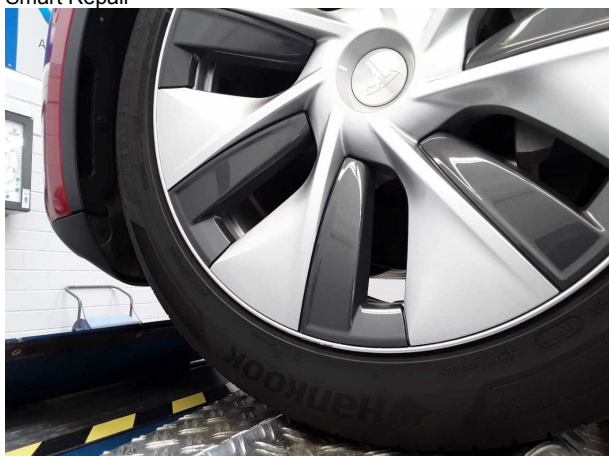
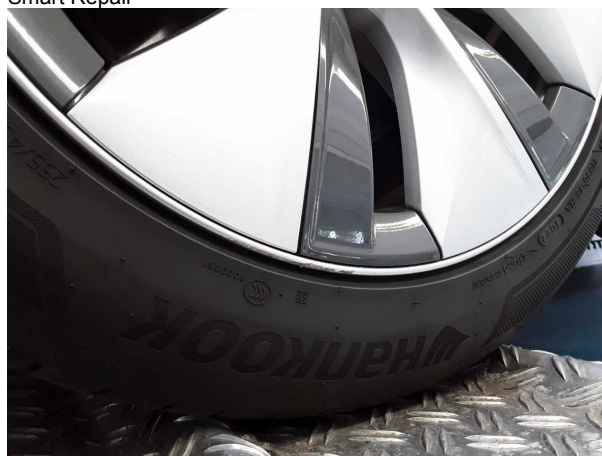
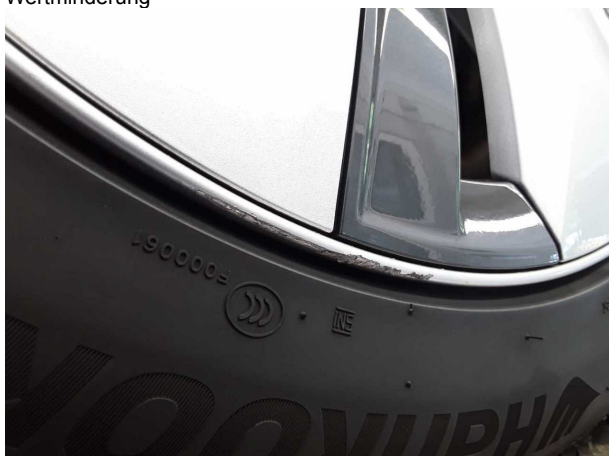
| Nr. | Bauteilgruppe | Beschreibung |
|---|---|---|
| 2 | Rad/Reifen | Leichtmetallfelge vorn links - Kratzer - Wertminderung |

**Beschädigung #2:** Rad/Reifen: Leichtmetallfelge vorn links - Kratzer - Wertminderung

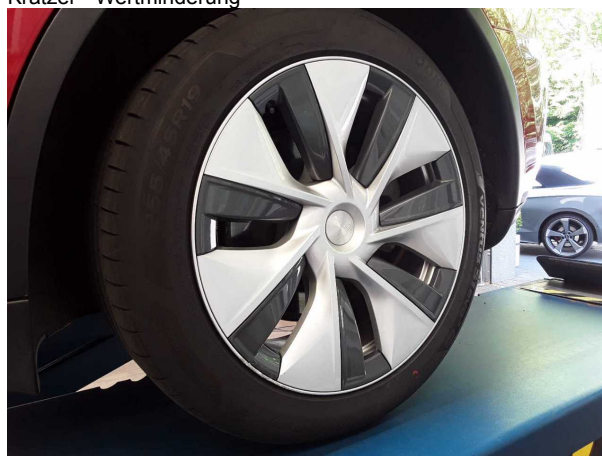
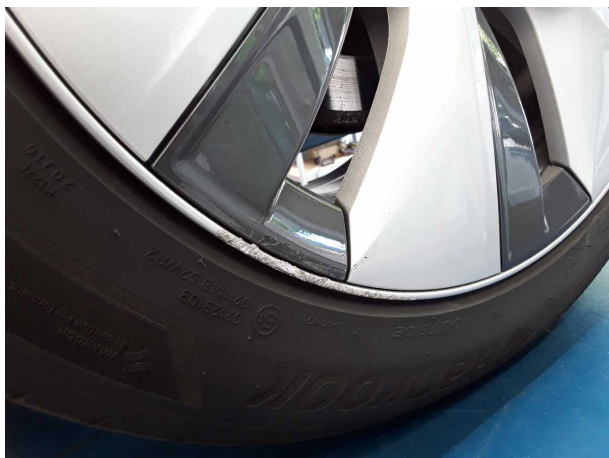
| Nr. | Bauteilgruppe | Beschreibung |
|---|---|---|
| 3 | Rad/Reifen | Leichtmetallfelge hinten links (incl. Radkappe) - verkratzt / verschürft - Wertminderung |

**Beschädigung #3:** Rad/Reifen: Leichtmetallfelge hinten links (incl. Radkappe) - verkratzt / verschürft - Wertminderung

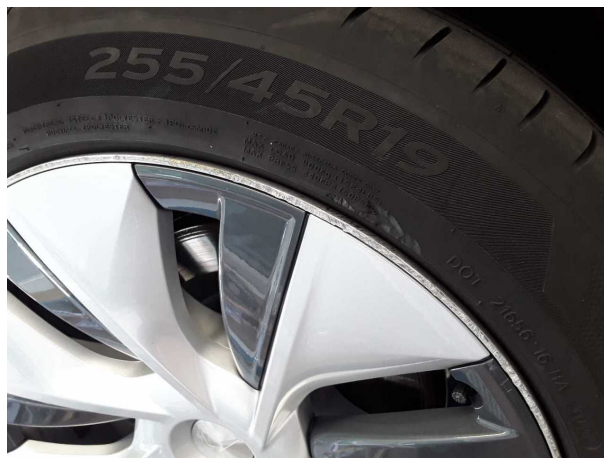
| Nr. | Bauteilgruppe | Beschreibung |
|---|---|---|
| 4 | Rad/Reifen | Reifen hinten rechts - beschädigt - erneuern |

**Beschädigung #4:** Rad/Reifen: Reifen hinten rechts - beschädigt - erneuern

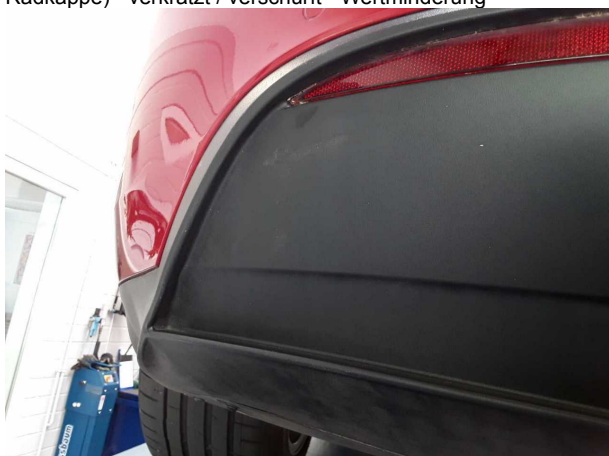
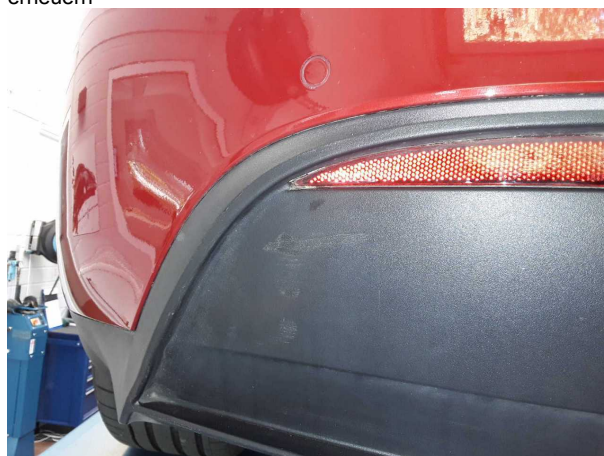
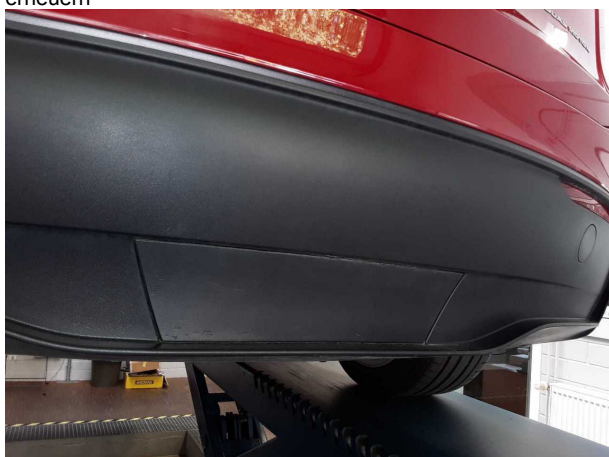
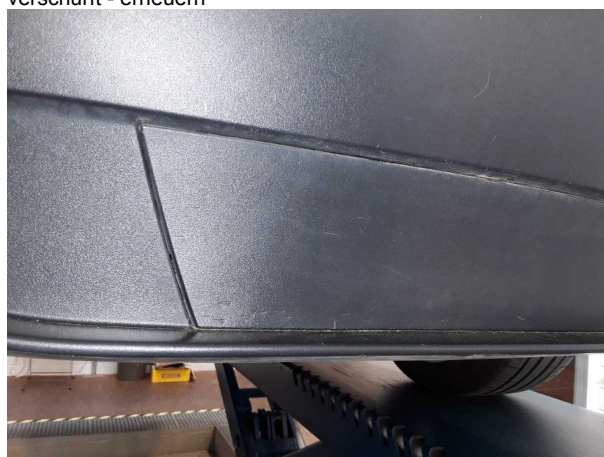
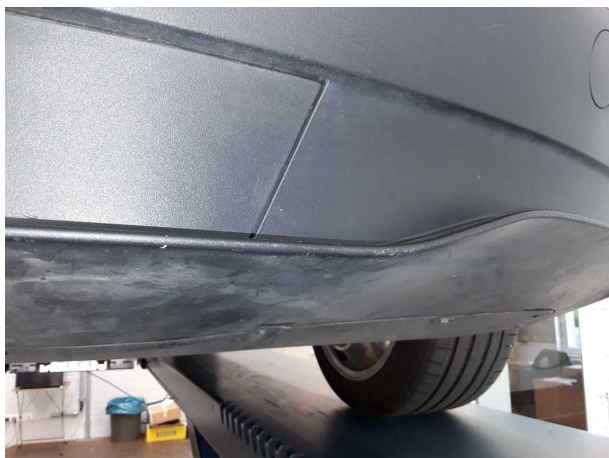
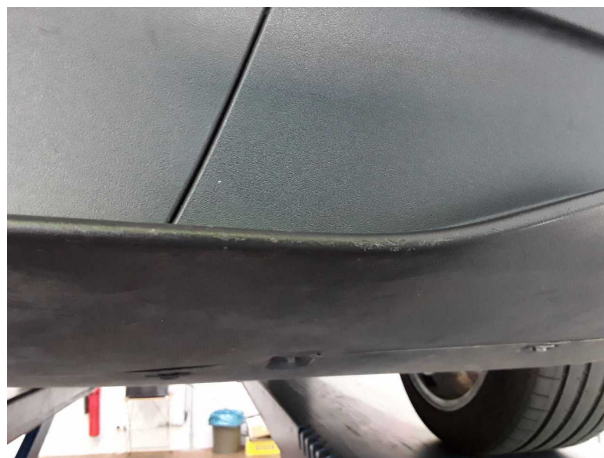
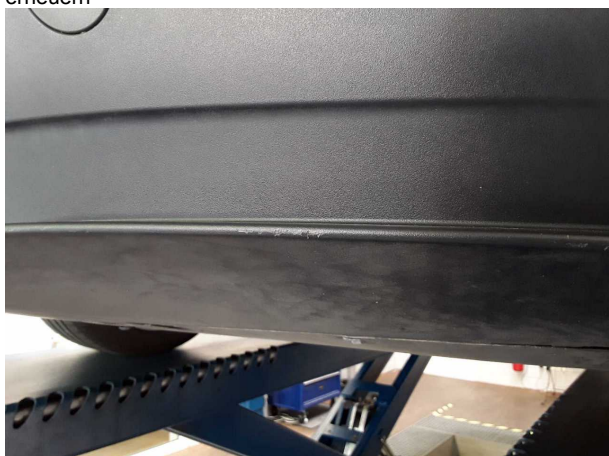
| Nr. | Bauteilgruppe | Beschreibung |
|---|---|---|
| 5 | Stoßfänger hinten | Spoiler - verkratzt / verschürft - erneuern |

**Beschädigung #5:** Stossfänger hinten: Spoiler - verkratzt / verschürft - erneuern

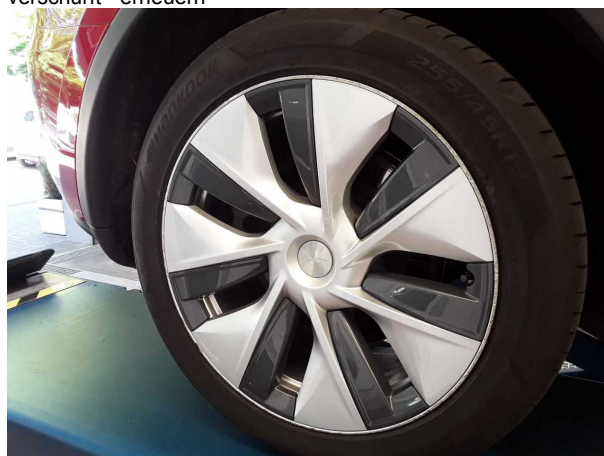
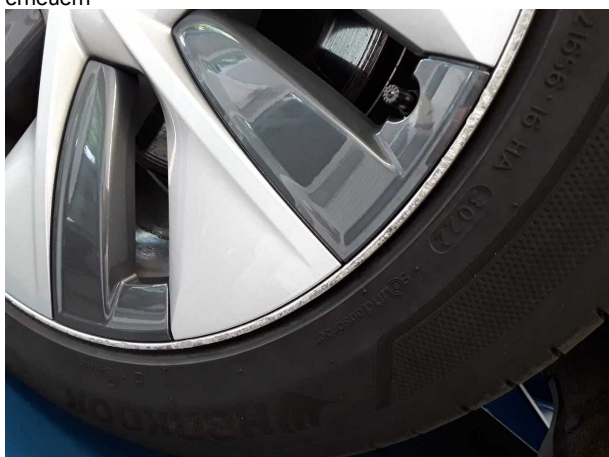
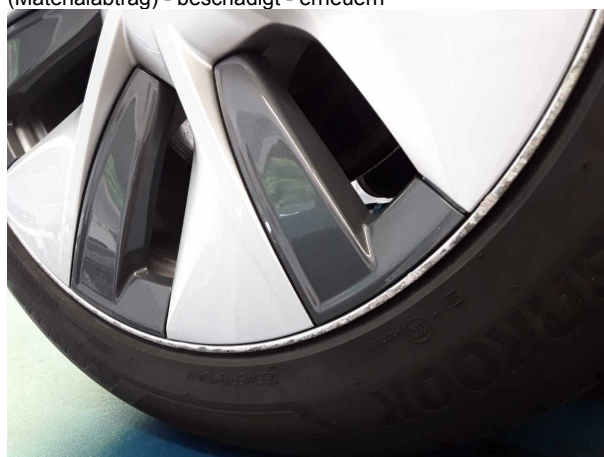
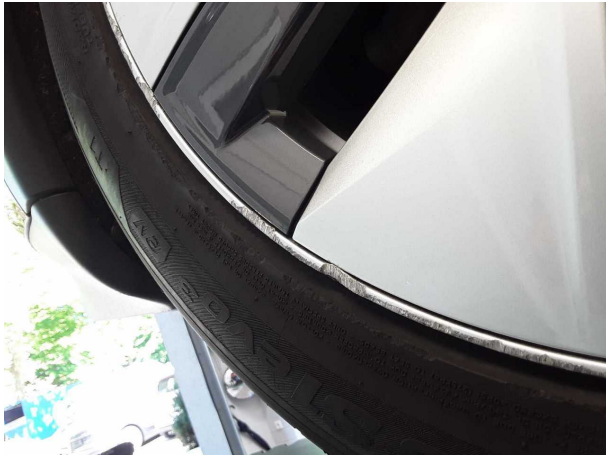
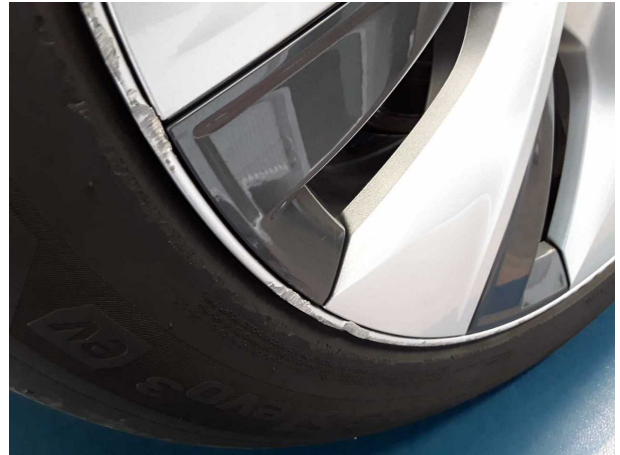
| Nr. | Bauteilgruppe | Beschreibung |
|---|---|---|
| 6 | Rad/Reifen | Leichtmetallfelge hinten rechts (Materialabtrag) - beschädigt - erneuern |

**Beschädigung #6:** Rad/Reifen: Leichtmetallfelge hinten rechts (Materialabtrag) - beschädigt - erneuern

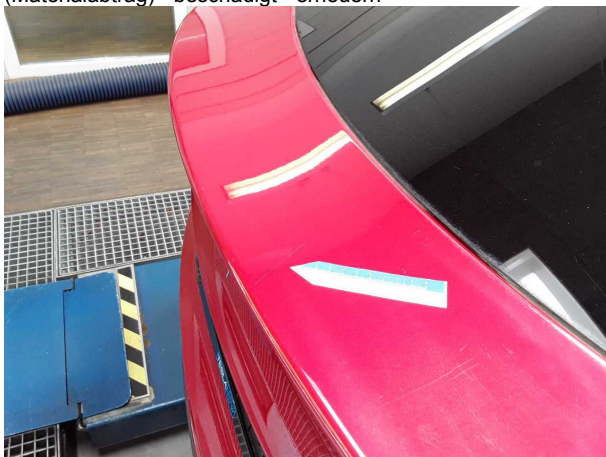
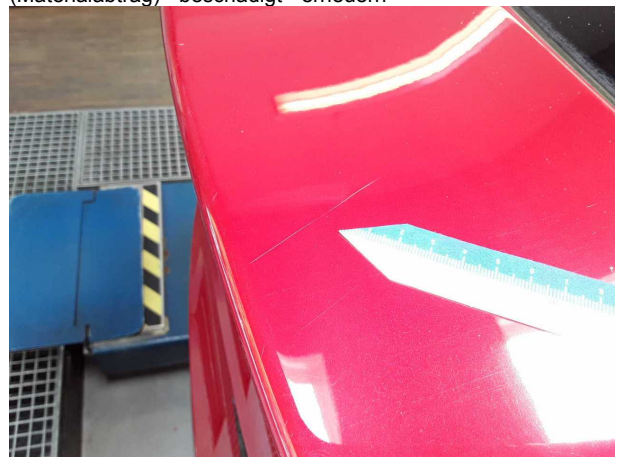
| Nr. | Bauteilgruppe | Beschreibung |
|---|---|---|
| 7 | Heckklappe/-tür | Heckklappe - Kratzer - lackieren |

**Beschädigung #7:** Heckklappe/-tür: Heckklappe - Kratzer - lackieren
