Zustandsbericht

Protokollnummer: 39108578
Auftrags-Nr / Referenz: 18923097
Besichtigungsdatum: 28.03.2025

Hersteller / Modell	Tesla Model 3 Langstreckenbatt. Allradantrieb Dual Motor		
Kennzeichen	---	Fahrgestellnummer	LRW3E7EK6NC511670
Erstzulassung	24.02.2022	Laufleistung (abgelesen)	91.284 km
HSN/TSN	1480 / AAR 00103	Kraftstoffart / Zylinder	Elektro / 0
Fahrzeugart	PKW Limousine	Antriebsart	Allradantrieb
Schadstoffklasse	2017/1151;WLTP;reine Elektrofz	Getriebe / Anzahl Gänge	Direktantrieb
Farbe	Weiß Perleffekt	Besichtigungszustand	Ausreichend
Leistung / Hubraum	153 kW / 0 ccm	Nächste HU	02/2025
Wartungsheft / Nachweis	nicht vorhanden	Restlauf bis Service	0 km
Letzte Wartung		Polsterart	Leder
Vorschaden	Keine Feststellbar	Polsterfarbe	Schwarz
Nachlackierung	Keine Feststellbar	zul. Gesamtgewicht	2.232 kg
Dokumente	ZB vorhanden	Anzahl Halter	unbekannt
Schlüssel soll/ist	2/2	Anzahl Sitze / Türen	5 / 4
Vertragsnummer	18923097	Re-Import

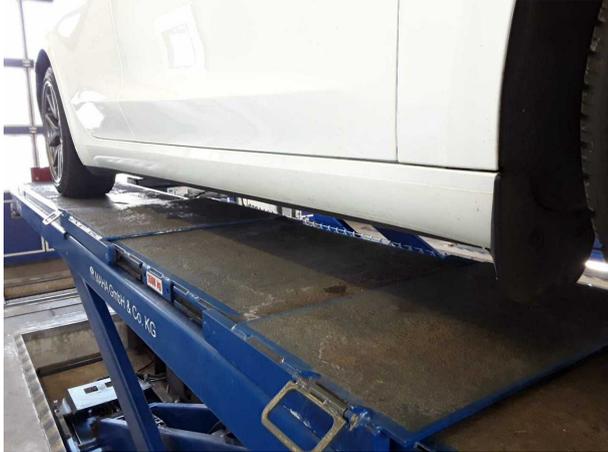
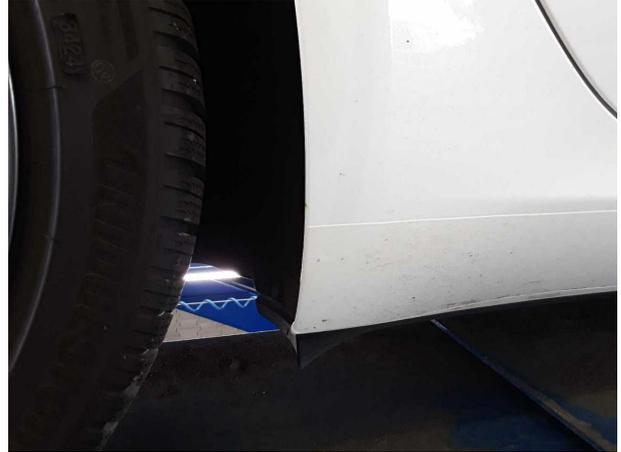
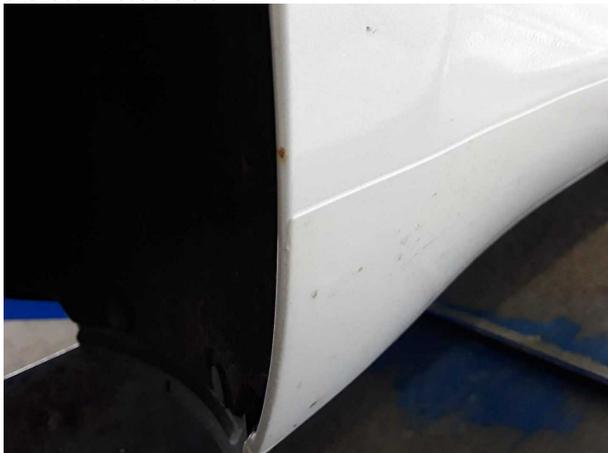
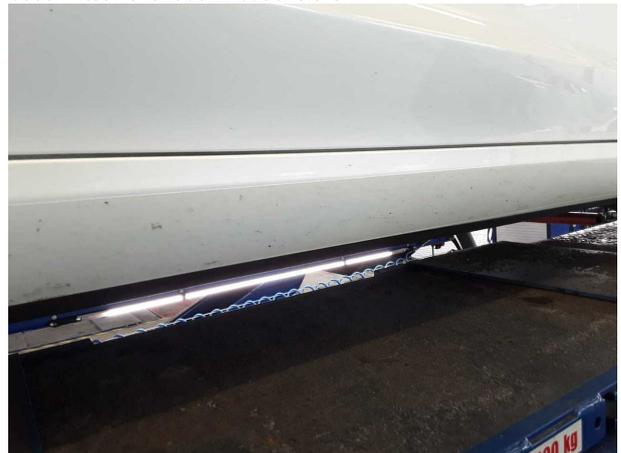
Beschädigung #1: Schweller rechts: Schweller - beklebt/ beschriftet - entkleben/neutralisieren

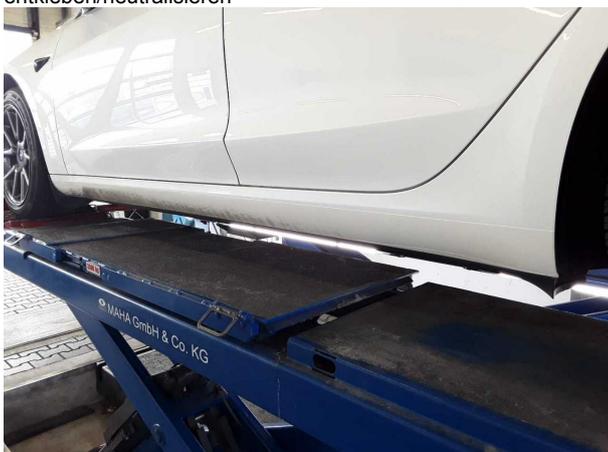
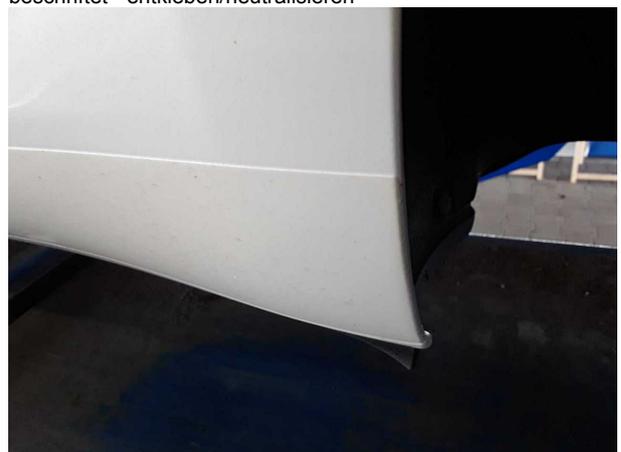
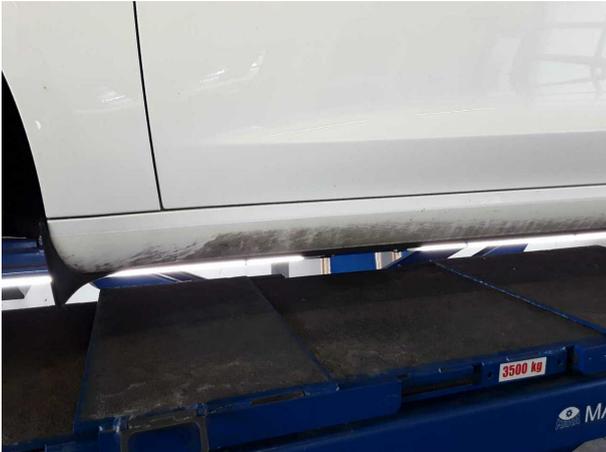
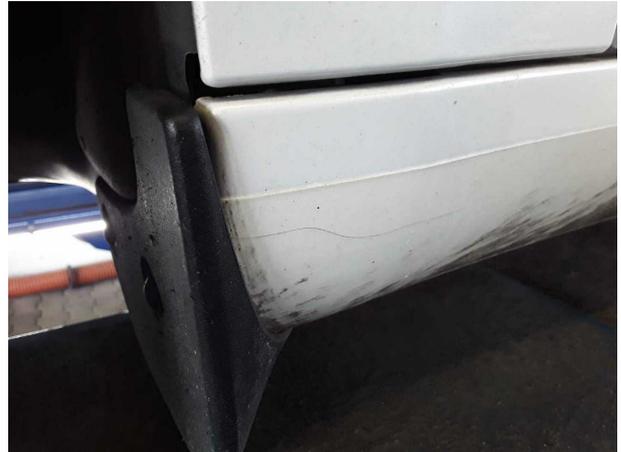
Beschädigung #2: Schweller links: Schweller - beklebt/ beschriftet - entkleben/neutralisieren

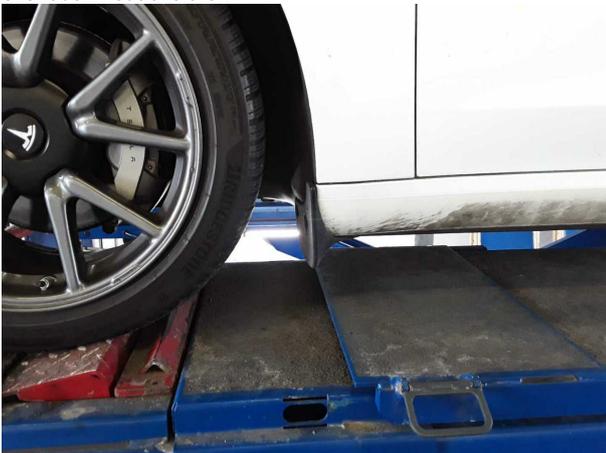
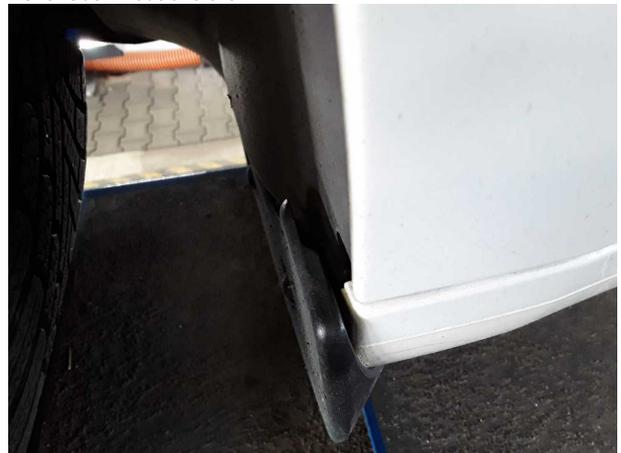
Beschädigung #3: Kotflügel links: Schmutzfänger - lose - instandsetzen

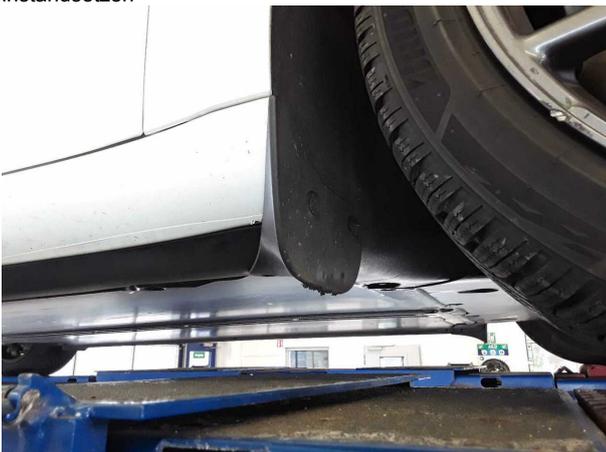
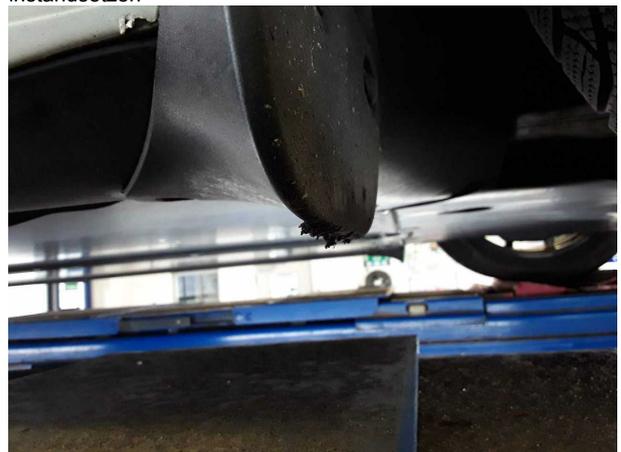
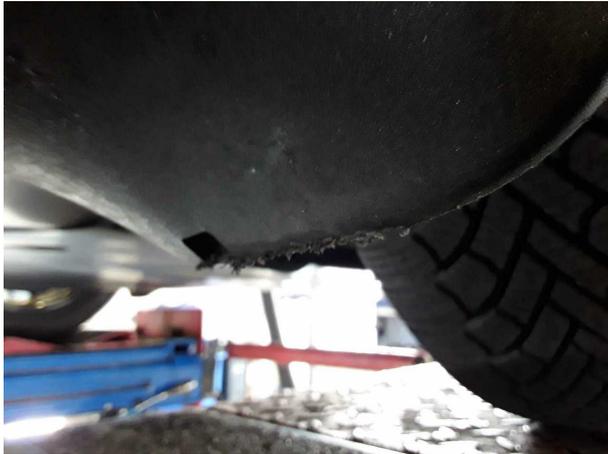
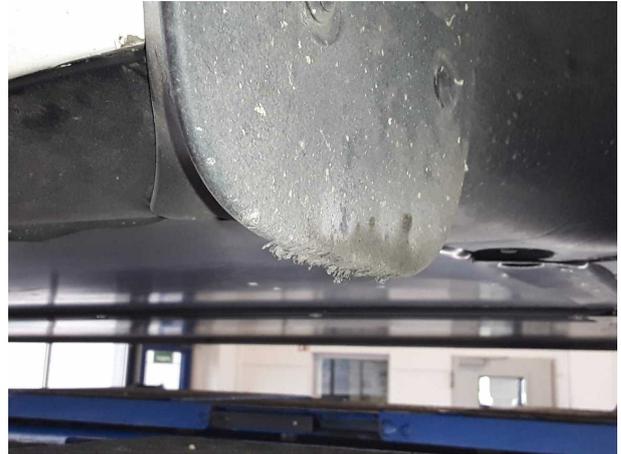
Beschädigung #4: Kotflügel rechts: Schmutzfänger - verkratzt / verschürft - erneuern

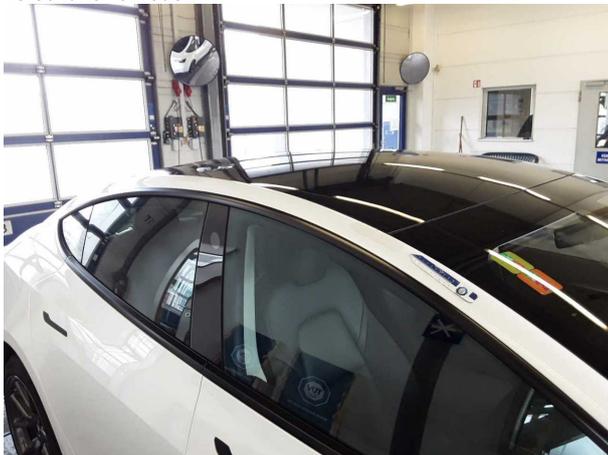
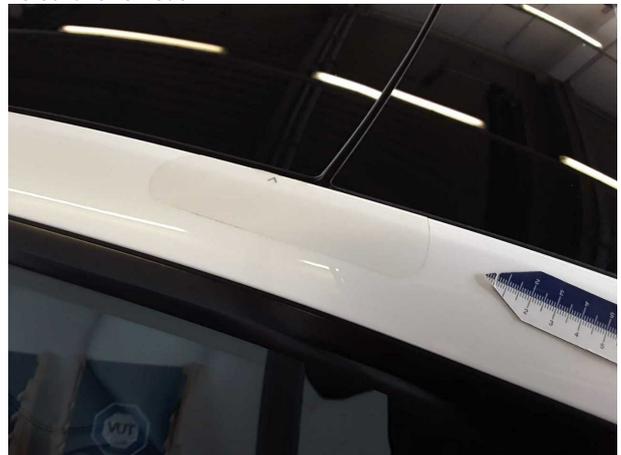
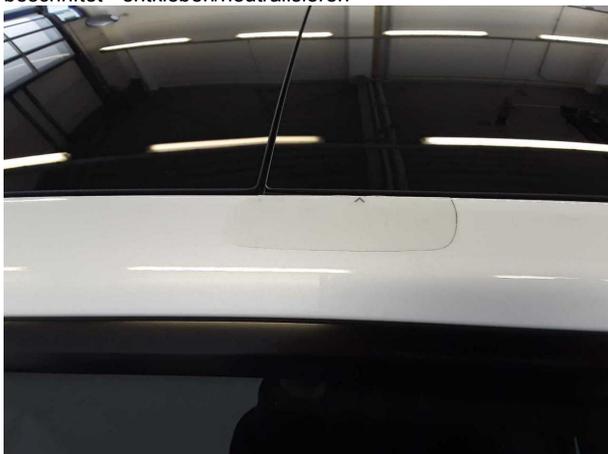
Beschädigung #5: Fahrzeugdach: Dachholm rechts - beklebt/ beschriftet - entkleben/neutralisieren

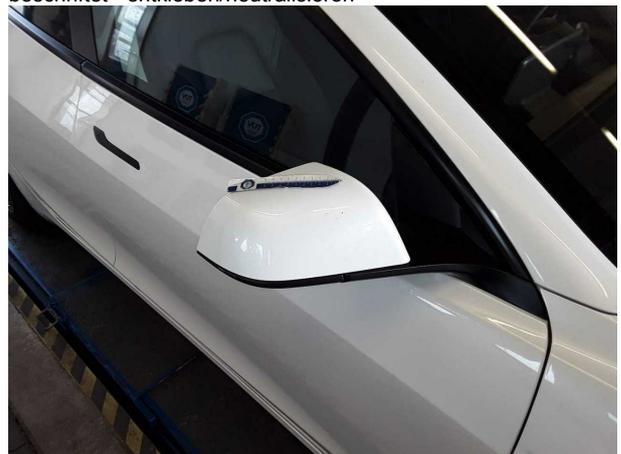
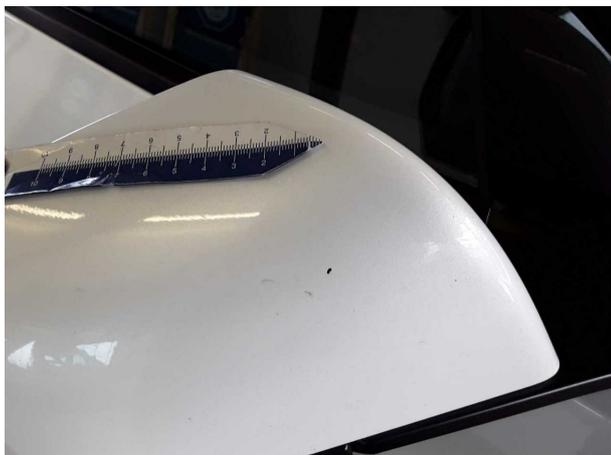
Beschädigung #6: Außenspiegel rechts: Abdeckkappe - Steinschlag - Smart Repair

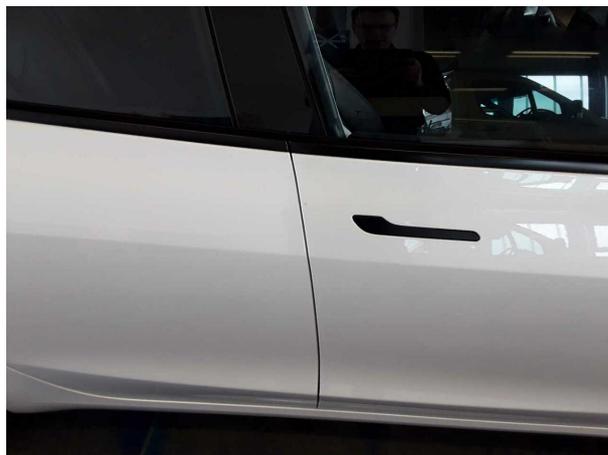
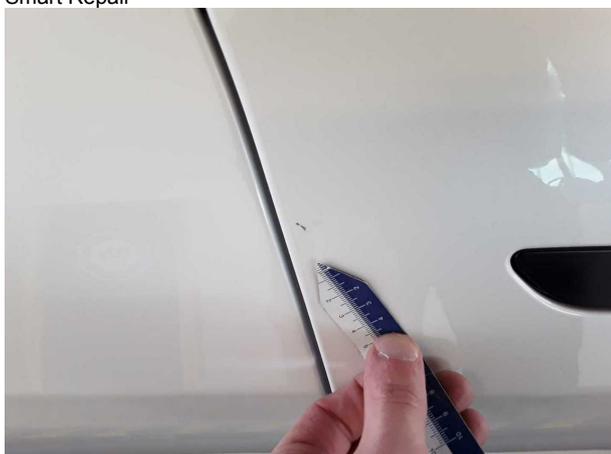
Beschädigung #7: Tür vorn rechts: Tür - Kratzer - Smart Repair

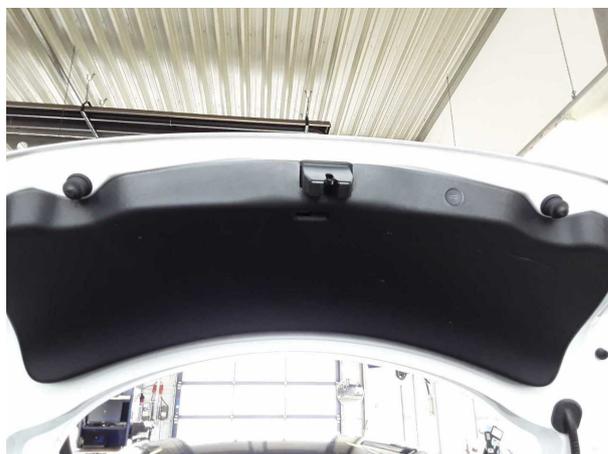
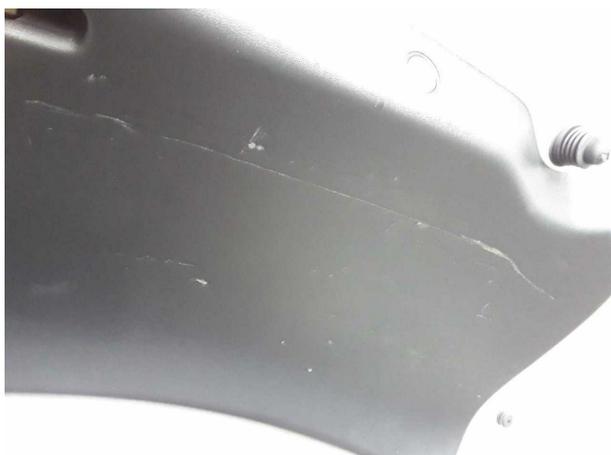
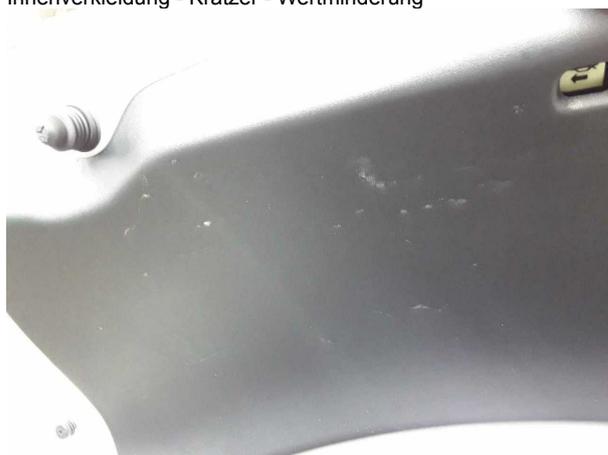
Beschädigung #8: Verkleidungen/Abdeckungen: Heckdeckel, Innenverkleidung - Kratzer - Wertminderung

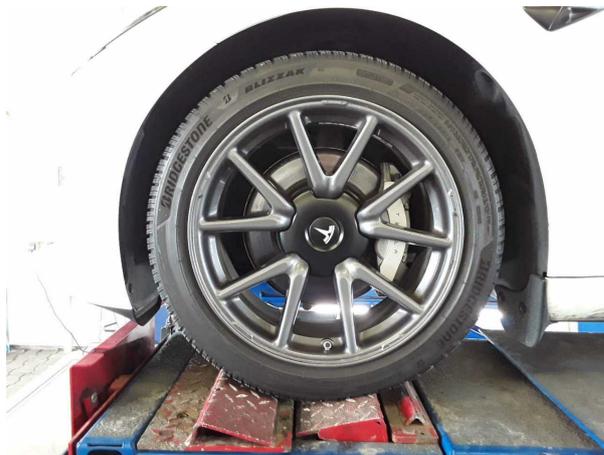
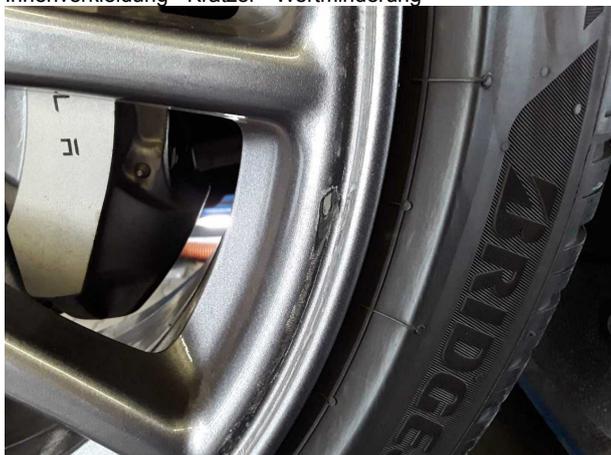
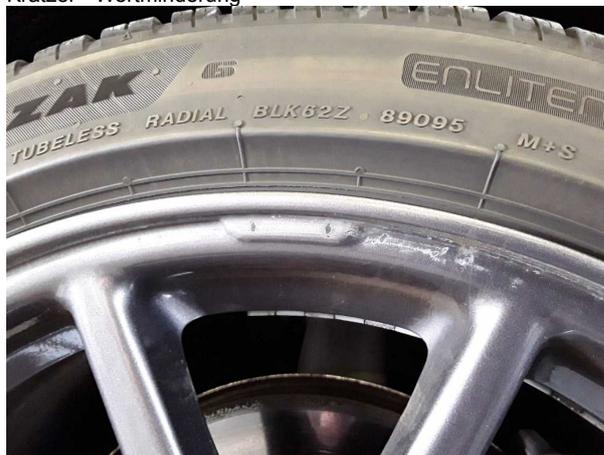
Beschädigung #9: Rad/Reifen: Leichtmetallfelge vorn links - Kratzer - Wertminderung

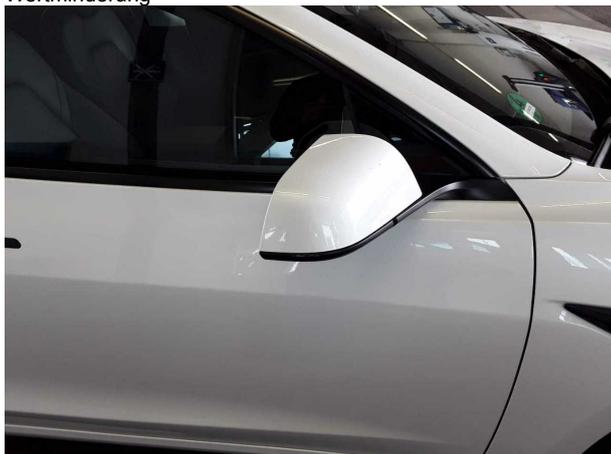
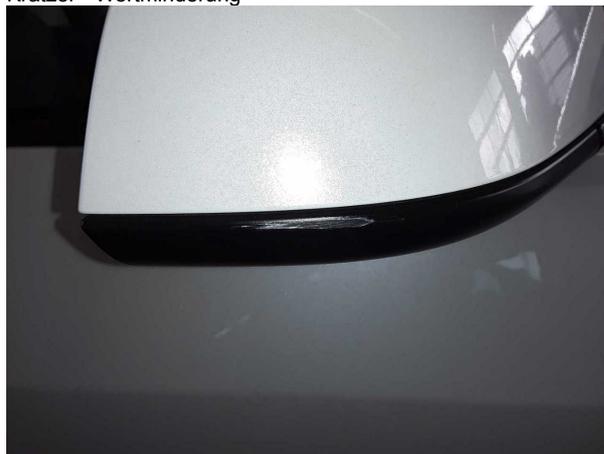
Beschädigung #10: Außenspiegel rechts: Spiegelgehäuse - verkratzt / verschürft - Wertminderung

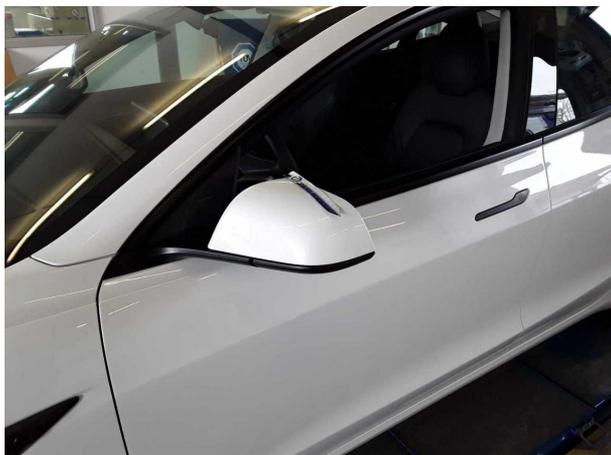
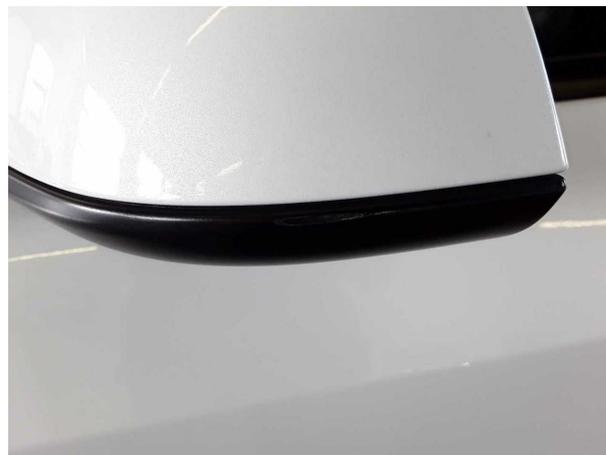
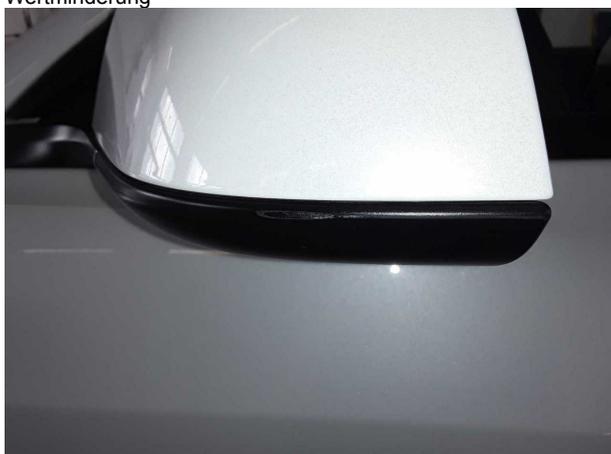
Beschädigung #11: Außenspiegel links: Spiegelgehäuse - Kratzer - Wertminderung

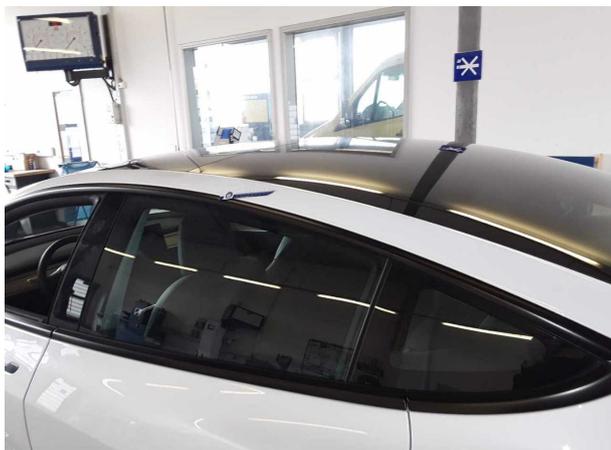
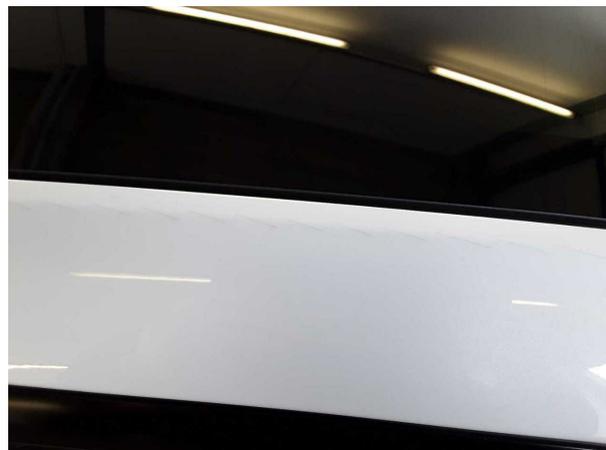
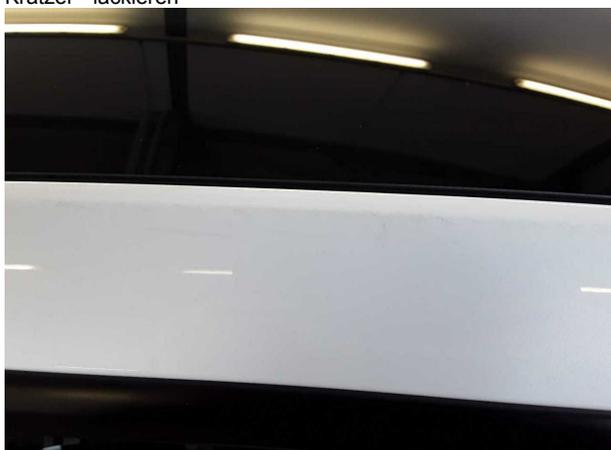
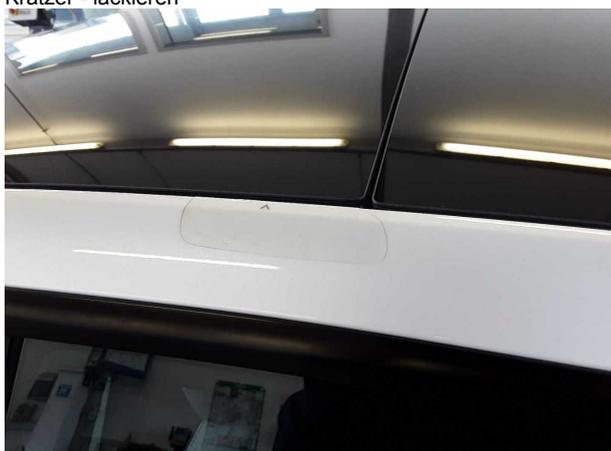
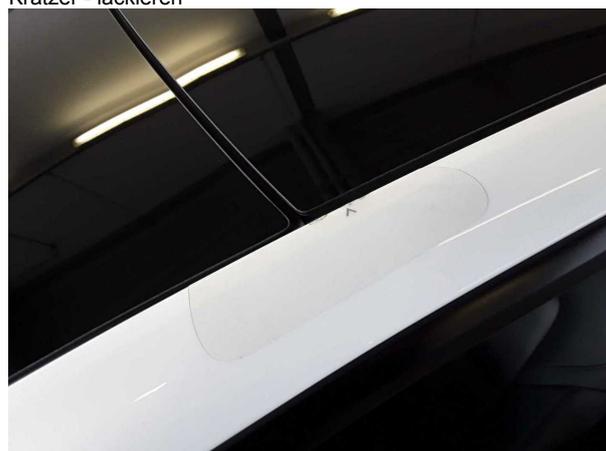
14	Fahrzeugdach	Dachholm links (und Beklebt) - Kratzer - lackieren
15	Rad/Reifen	Leichtmetallfelge vorn rechts (Mit Materialabtrag) - beschädigt - erneuern
16	Rad/Reifen	Leichtmetallfelge hinten rechts (Mit Materialabtrag) - beschädigt - erneuern
17	Stoßfänger vorn	Stoßfänger vorn - Kratzer - lackieren
18	Stoßfänger hinten	Stoßfänger hinten (Farbunterschied) - verkratzt / verschürft - lackieren

Beschädigung #14: Fahrzeugdach: Dachholm links (und Beklebt) - Kratzer - lackieren

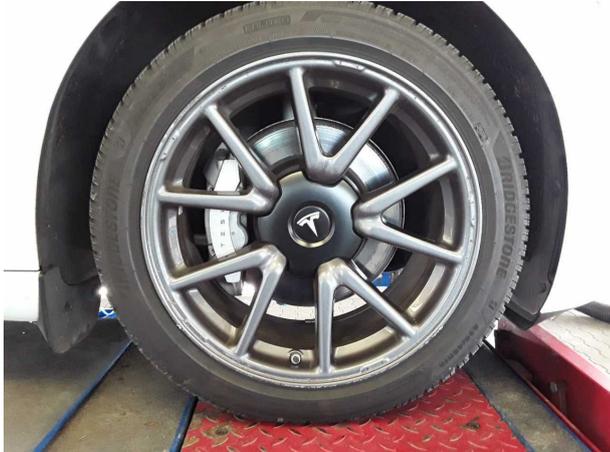
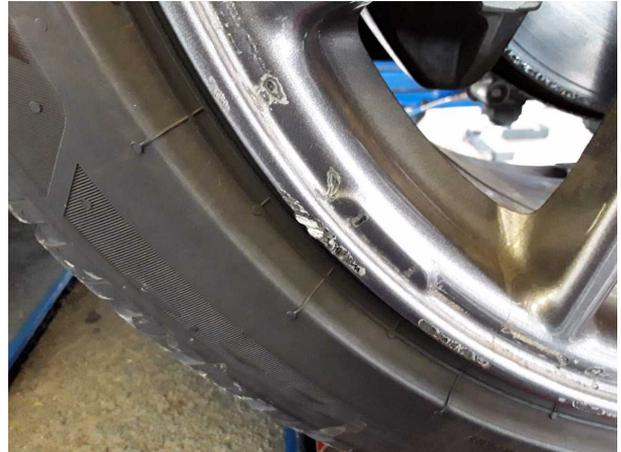
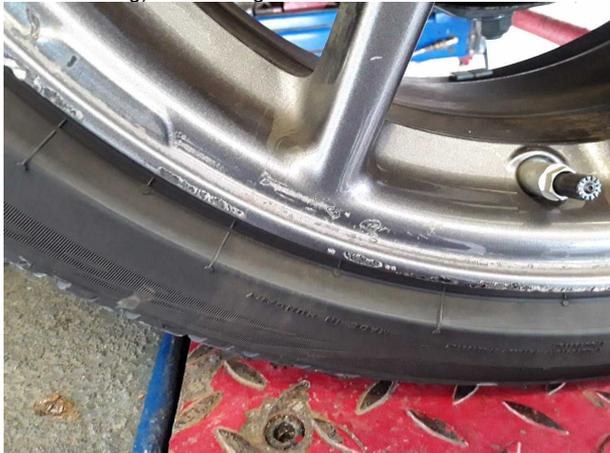
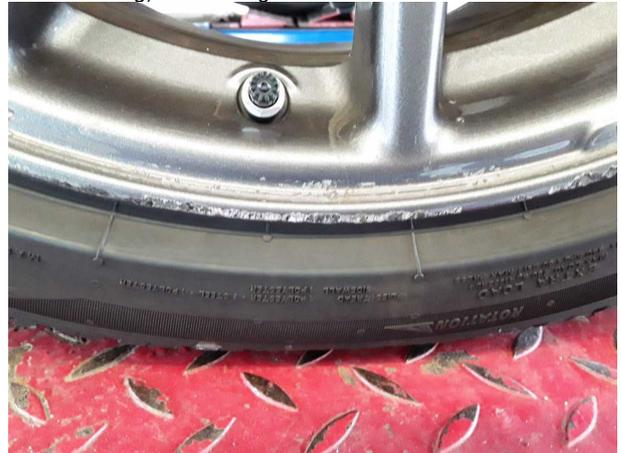
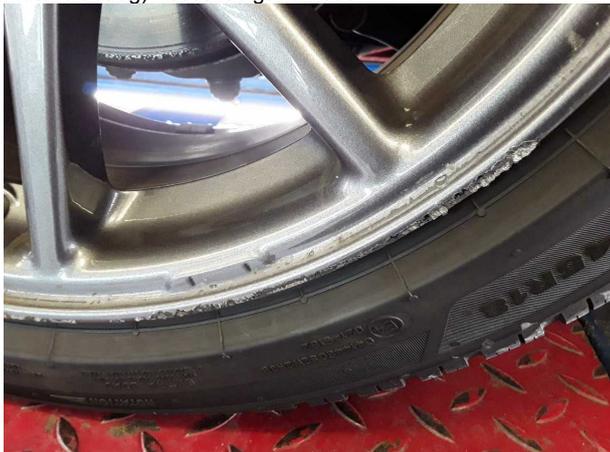
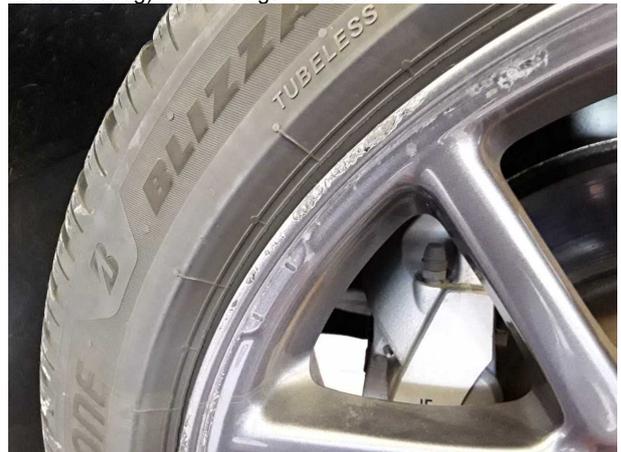
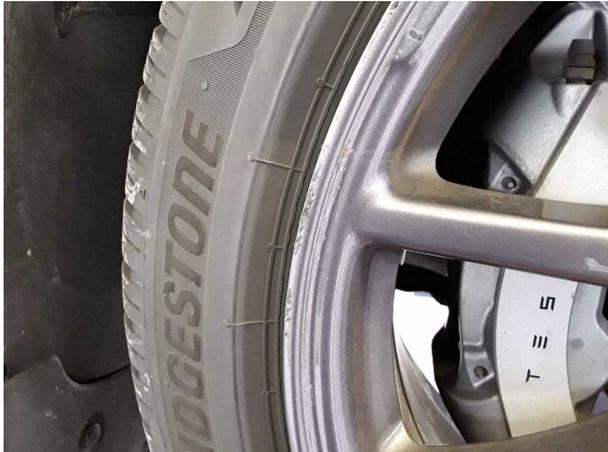
Beschädigung #15: Rad/Reifen: Leichtmetallfelge vorn rechts (Mit Materialabtrag) - beschädigt - erneuern

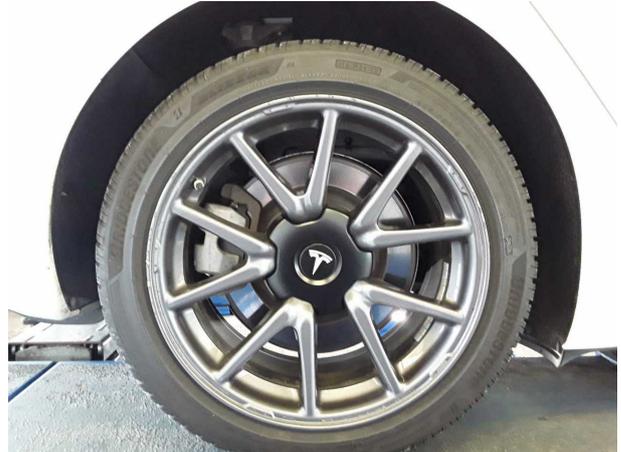
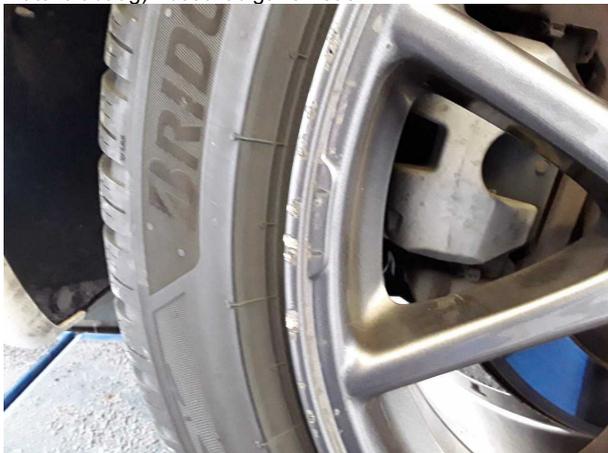
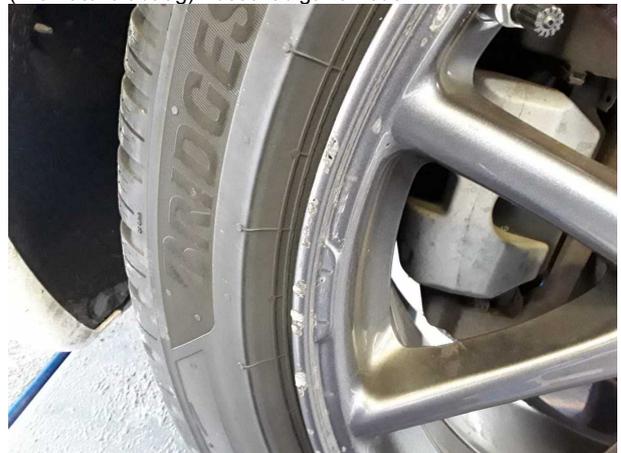
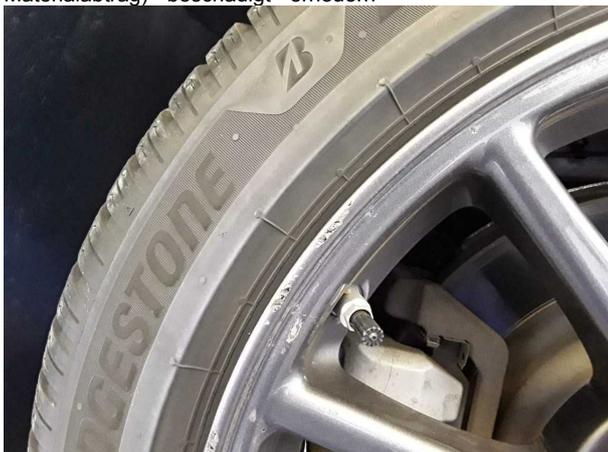
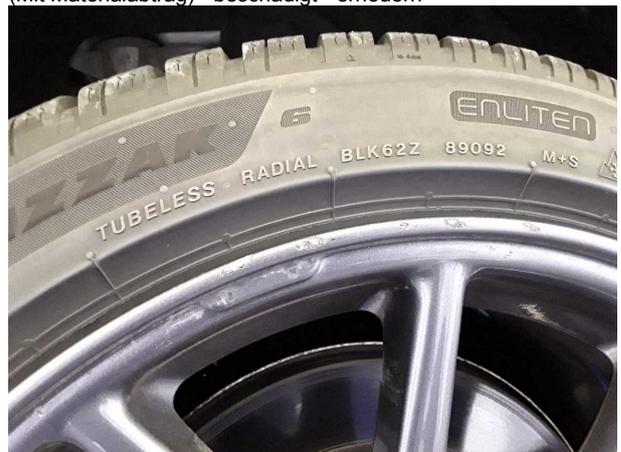
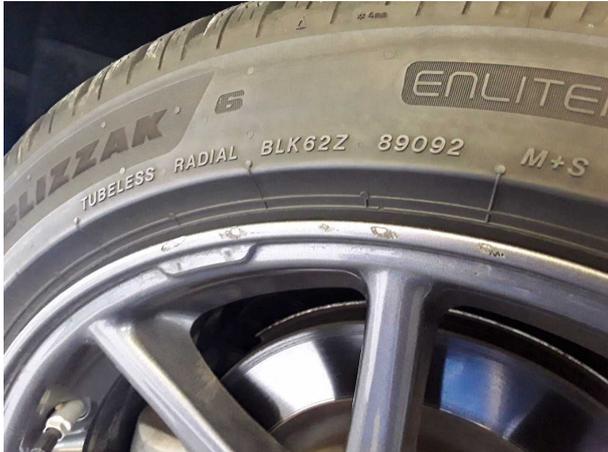
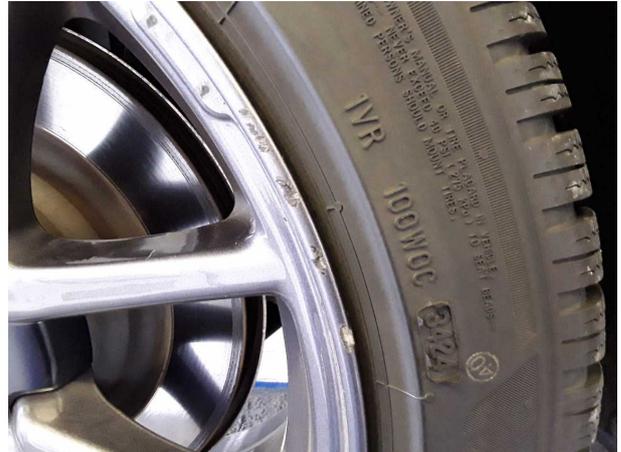
Beschädigung #16: Rad/Reifen: Leichtmetallfelge hinten rechts (Mit Materialabtrag) - beschädigt - erneuern

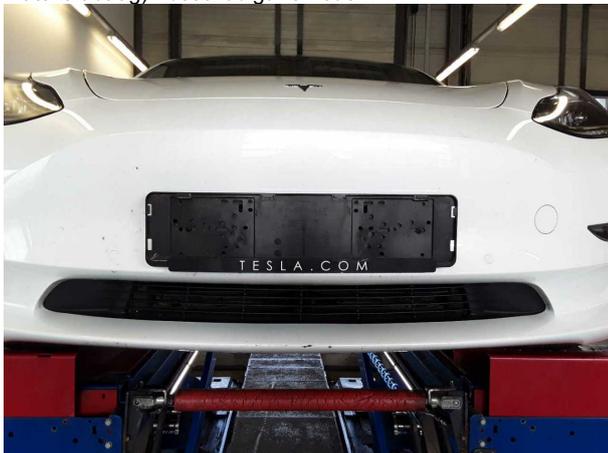
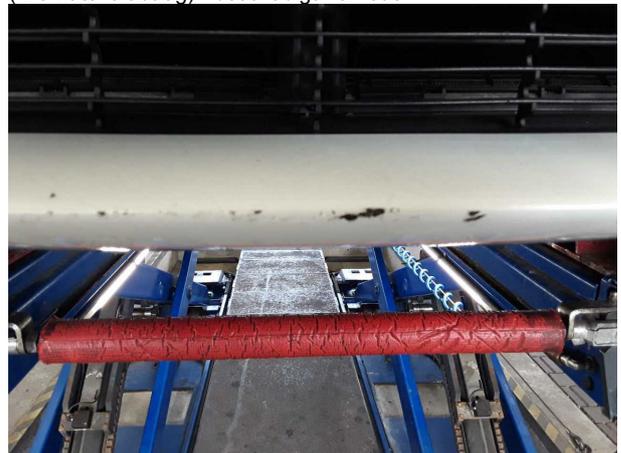
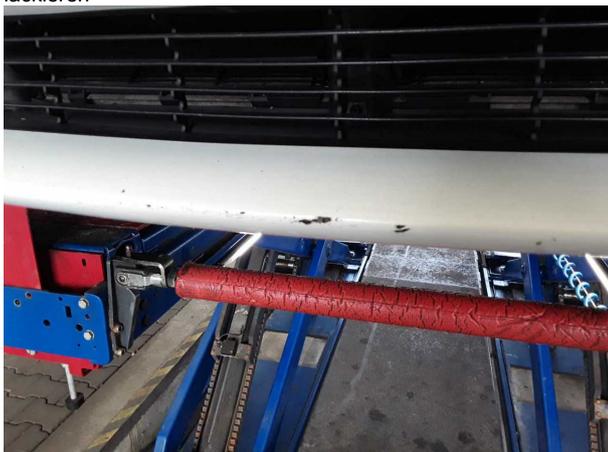
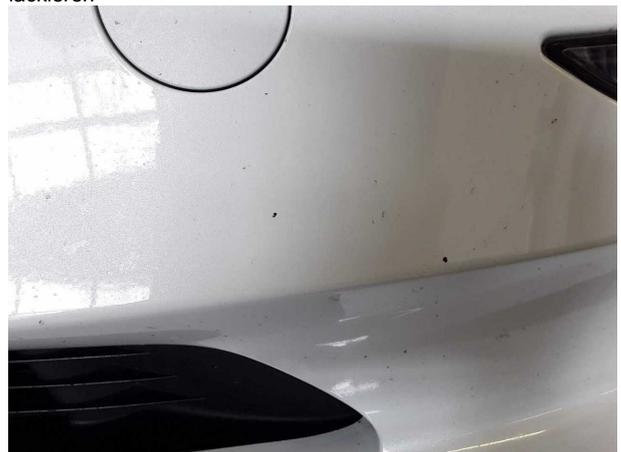
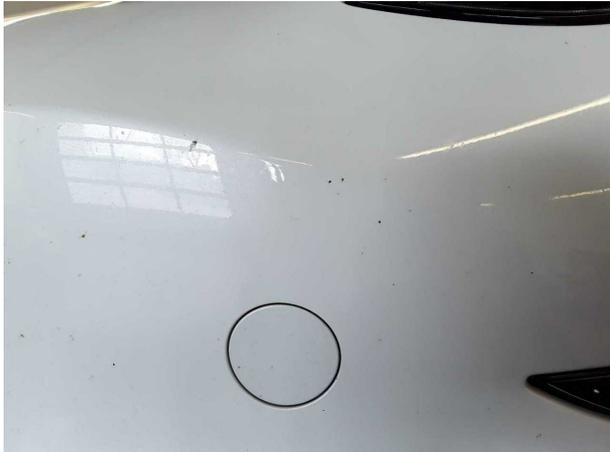
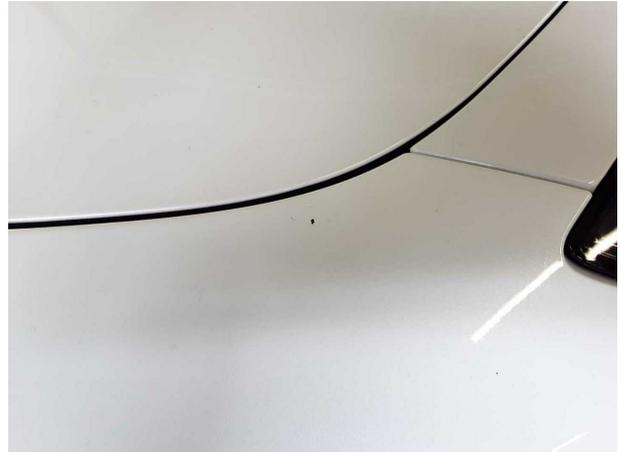
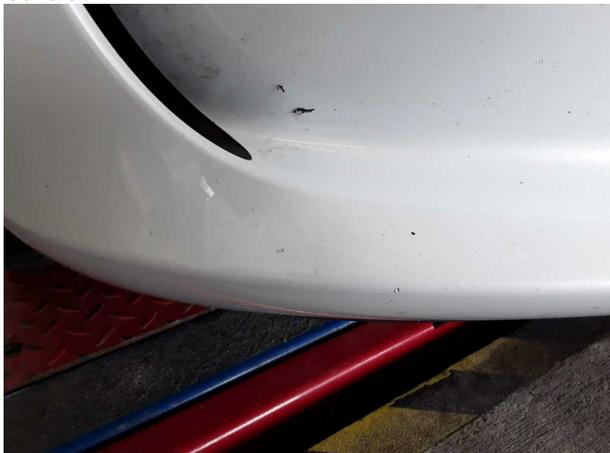
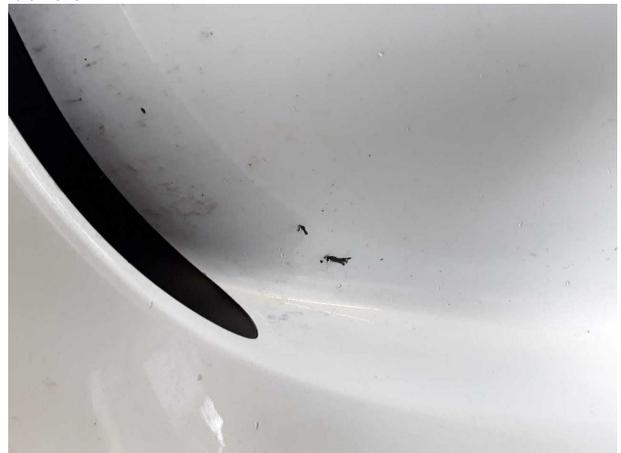
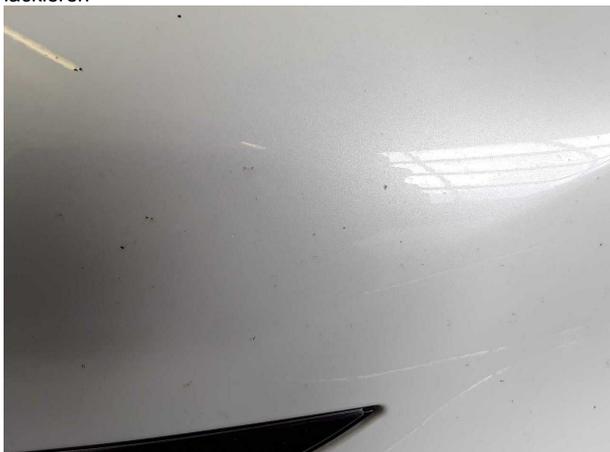
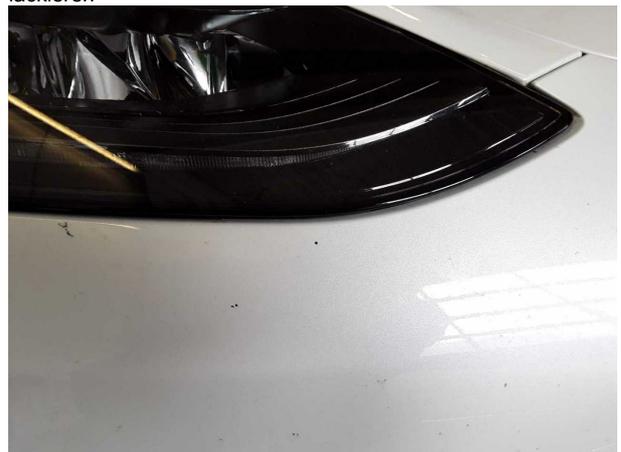
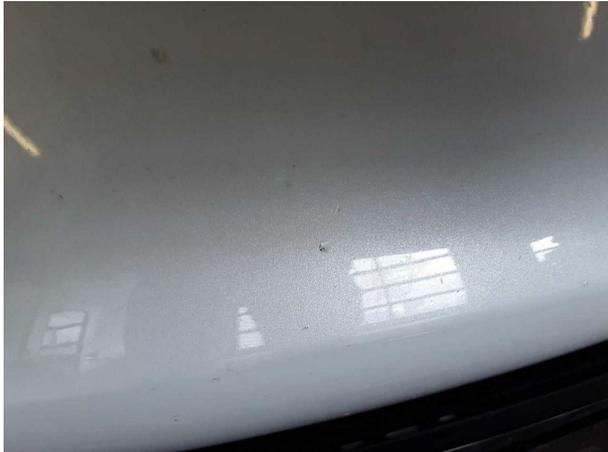
Beschädigung #17: Stossfänger vorn: Stossfänger vorn - Kratzer - lackieren

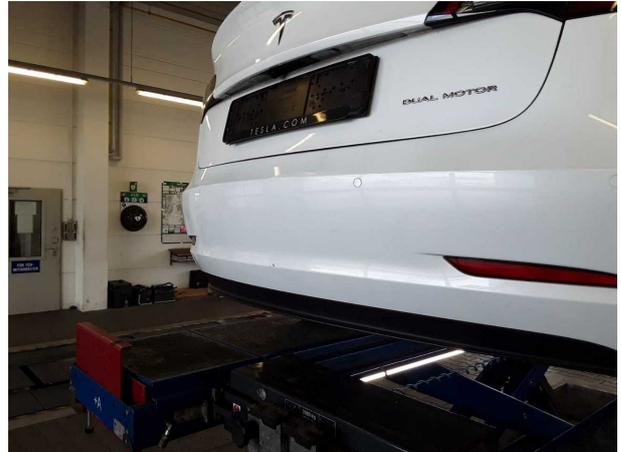
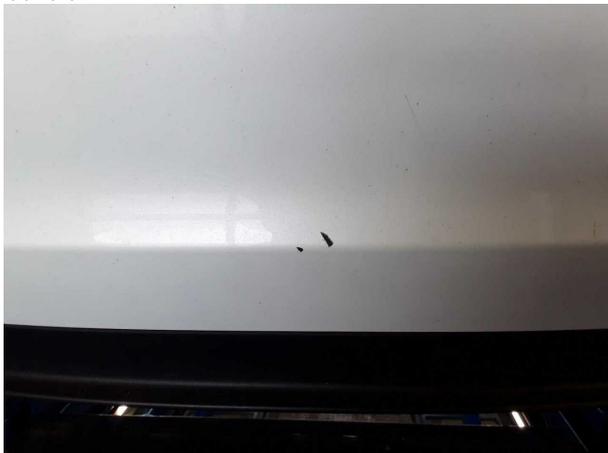
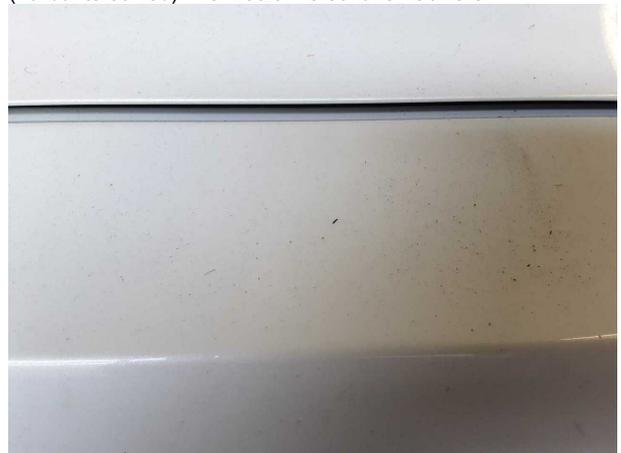
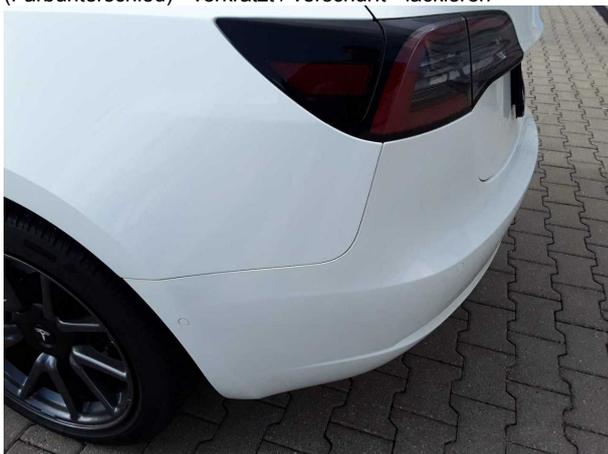
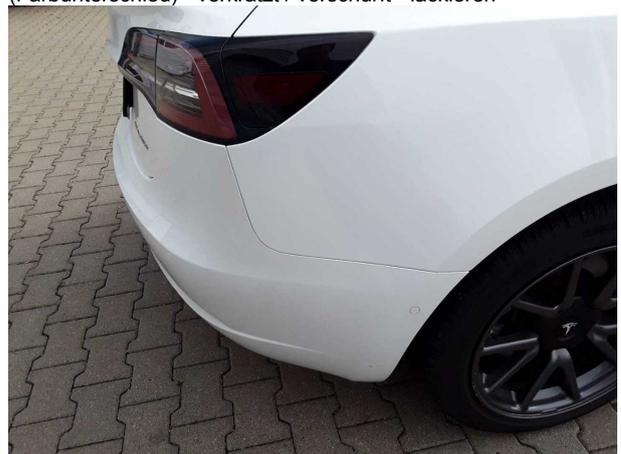
Beschädigung #18: Stossfänger hinten: Stossfänger hinten (Farbunterschied) - verkratzt / verschürft - lackieren
