# Zustandsbericht

Protokollnummer: 39345912  
Auftrags-Nr / Referenz: 18912734  
Besichtigungsdatum: 15.04.2025

<b>Hersteller / Modell</b>	Mazda CX-30 SKYACTIV-X 2.0 M-Hybrid Aut. SELECTION		
<b>Kennzeichen</b>	---	<b>Fahrgestellnummer</b>	JMZDM6WHA00206320
<b>Erstzulassung</b>	24.03.2021	<b>Laufleistung (abgelesen)</b>	52.267 km
<b>HSN/TSN</b>	7118 / ATS 00008	<b>Kraftstoffart / Zylinder</b>	Hybr.Benzin/E / 4
<b>Fahrzeugart</b>	PKW Limousine	<b>Antriebsart</b>	Frontantrieb
<b>Schadstoffklasse</b>	EURO6;WLTP;AP;PI/CI; M, N1 I	<b>Getriebe / Anzahl Gänge</b>	Automatik
<b>Farbe</b>	Rot Metallic	<b>Besichtigungszustand</b>	Ausreichend
<b>Leistung / Hubraum</b>	137 kW / 1.998 ccm	<b>Nächste HU</b>	04/2026
<b>Wartungsheft / Nachweis</b>	digitaler Nachweis / vollständig	<b>Restlauf bis Service</b>	11 Monat(e)
<b>Letzte Wartung</b>	03/2025 bei 51.765 km	<b>Polsterart</b>	Stoff
<b>Vorschaden</b>	Feststellbar	<b>Polsterfarbe</b>	Anthrazit-Grau
<b>Nachlackierung</b>	Feststellbar	<b>zul. Gesamtgewicht</b>	1.965 kg
<b>Dokumente</b>	ZB   vorhanden	<b>Anzahl Halter</b>	unbekannt

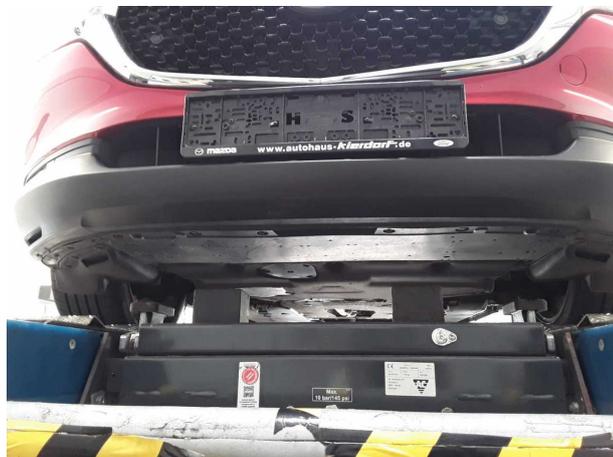
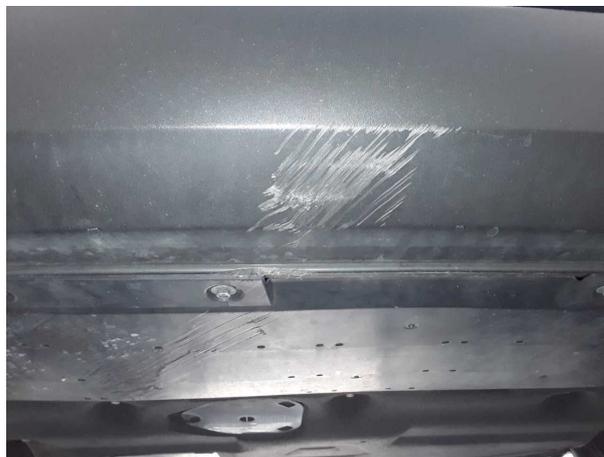
Nr.	Bauteilgruppe	Beschreibung
1	Stoßfänger vorn	Spoiler - verkratzt / verschürft - Wertminderung

**Beschädigung #1:** Stossfänger vorn: Spoiler - verkratzt / verschürft - Wertminderung

**Beschädigung #1:** Stossfänger vorn: Spoiler - verkratzt / versch... - Wertminderung
