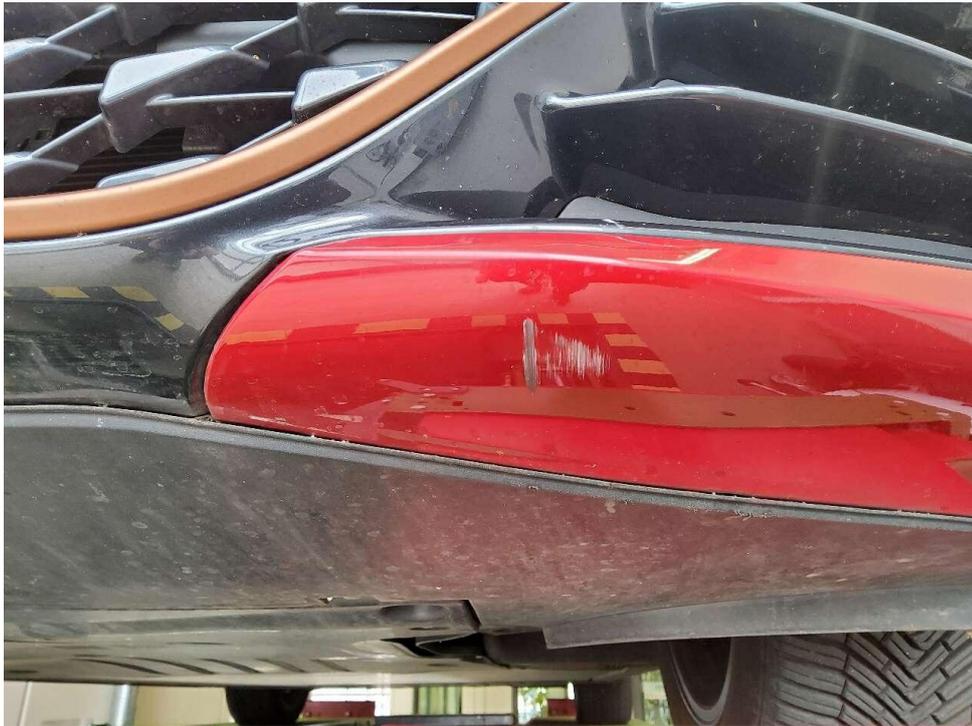
Bild 13 : Stoßfänger vorn von unten verschrammt
