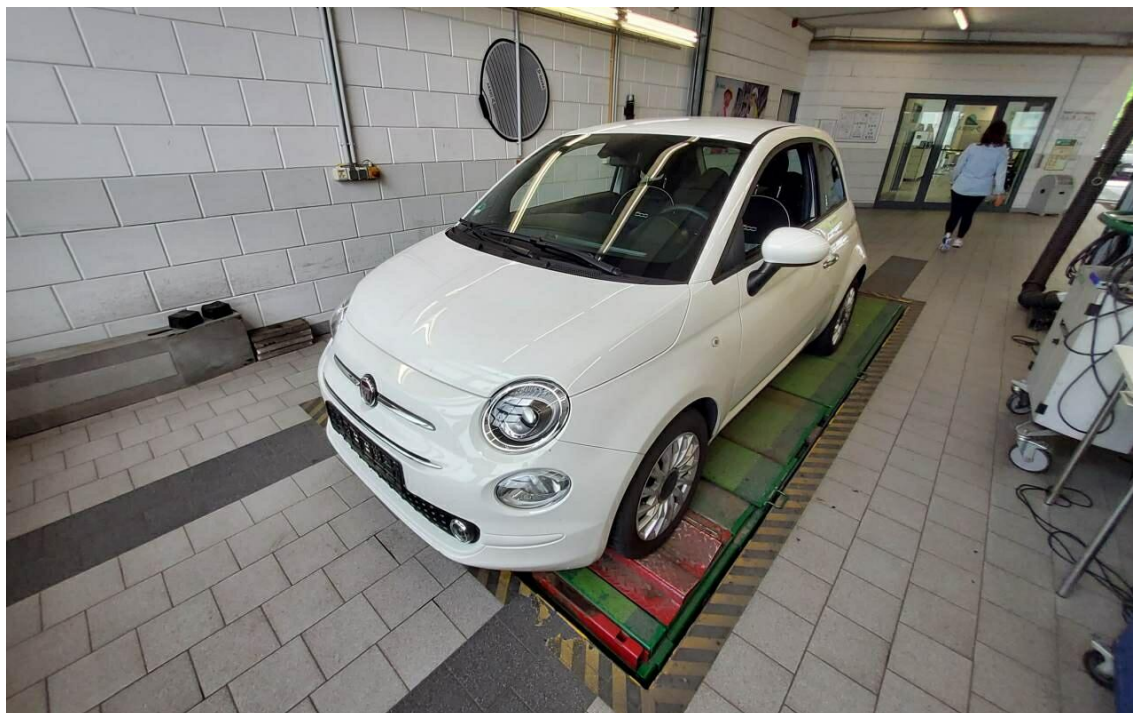
Bild 1 : Diagonal vorn links

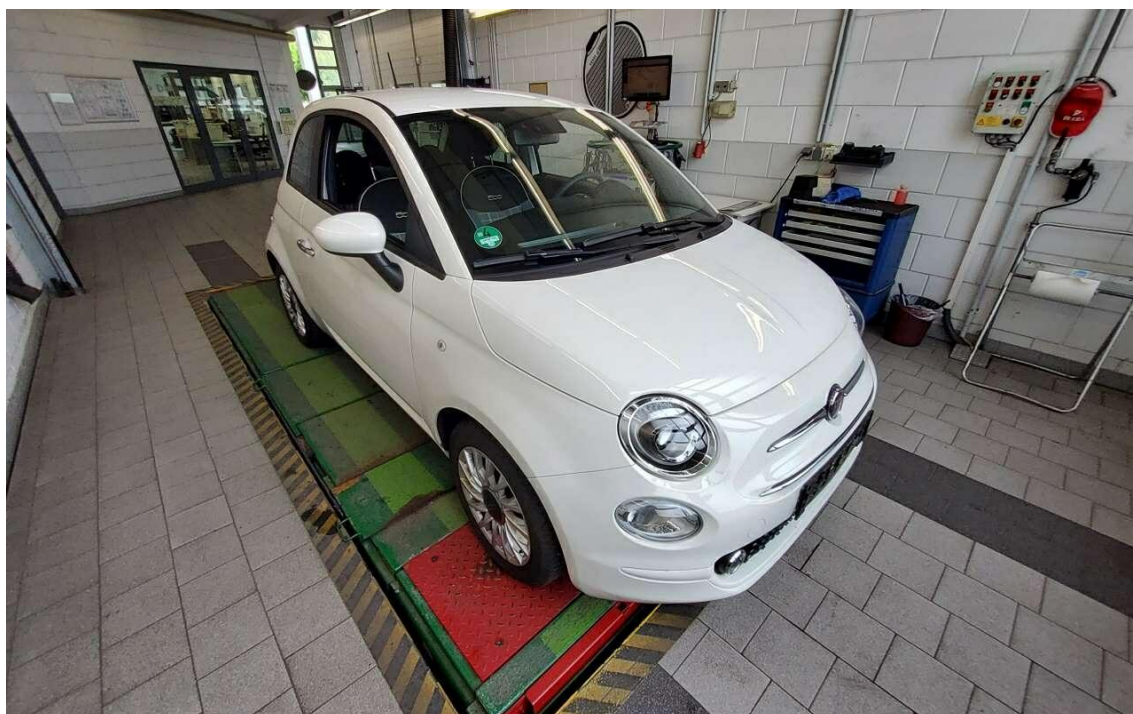
Bild 2 : Diagonal vorn rechts

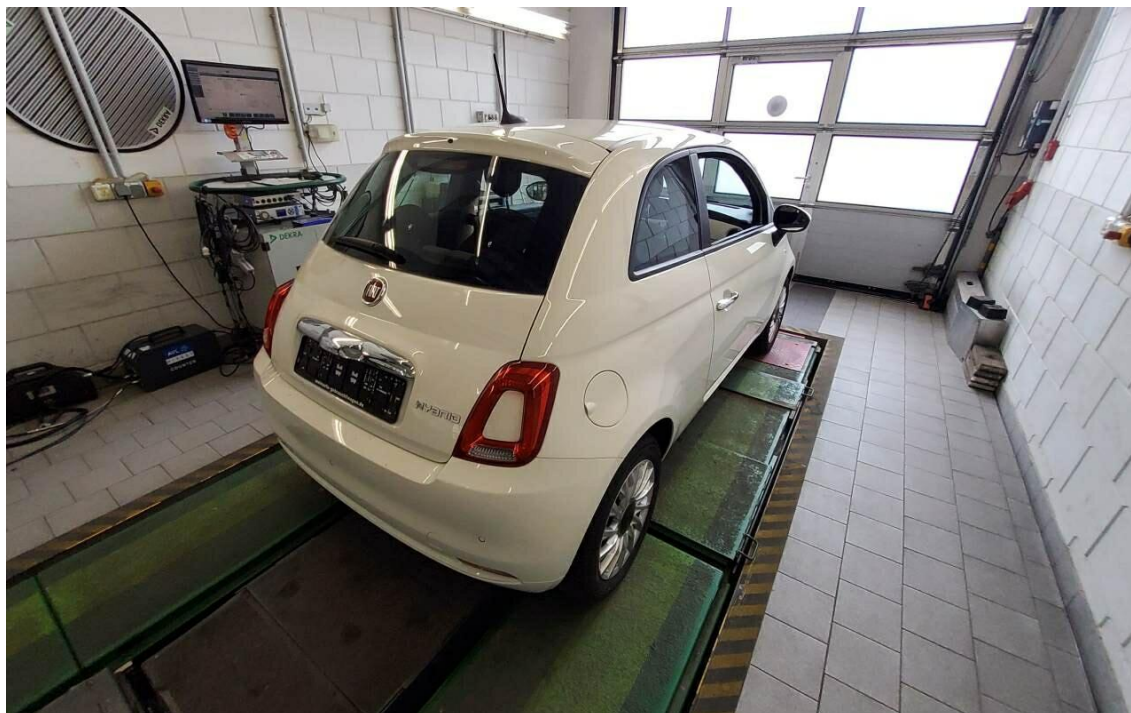
Bild 3 : Diagonal hinten rechts

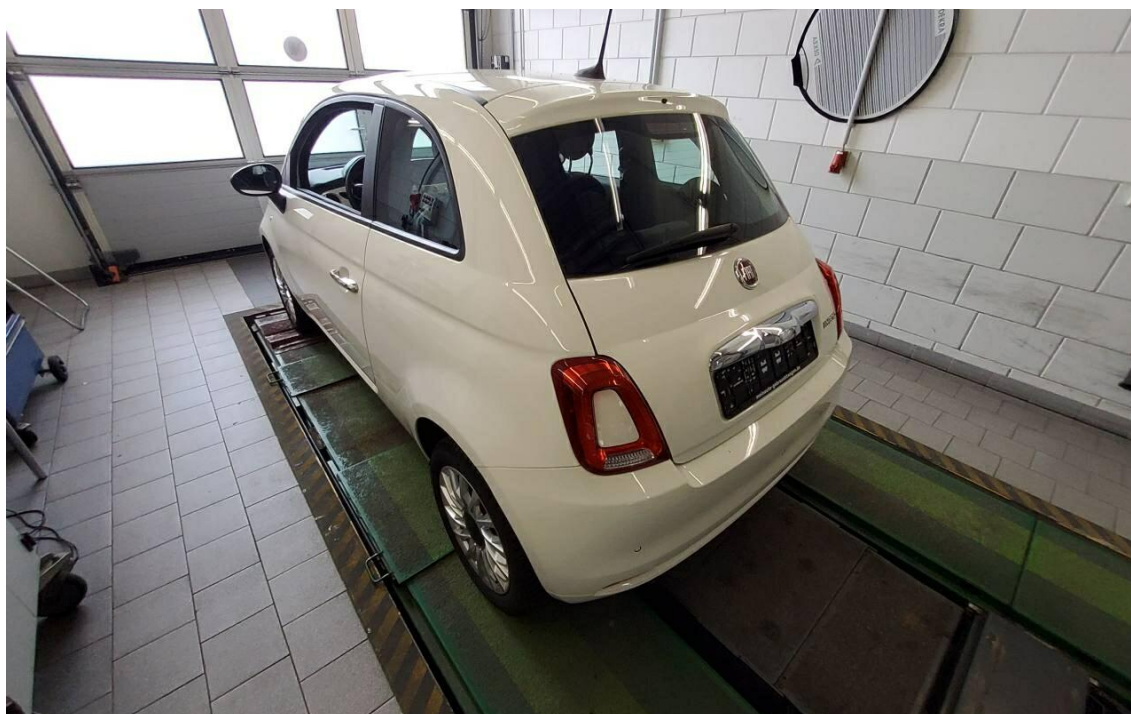
Bild 4 : Diagonal hinten links

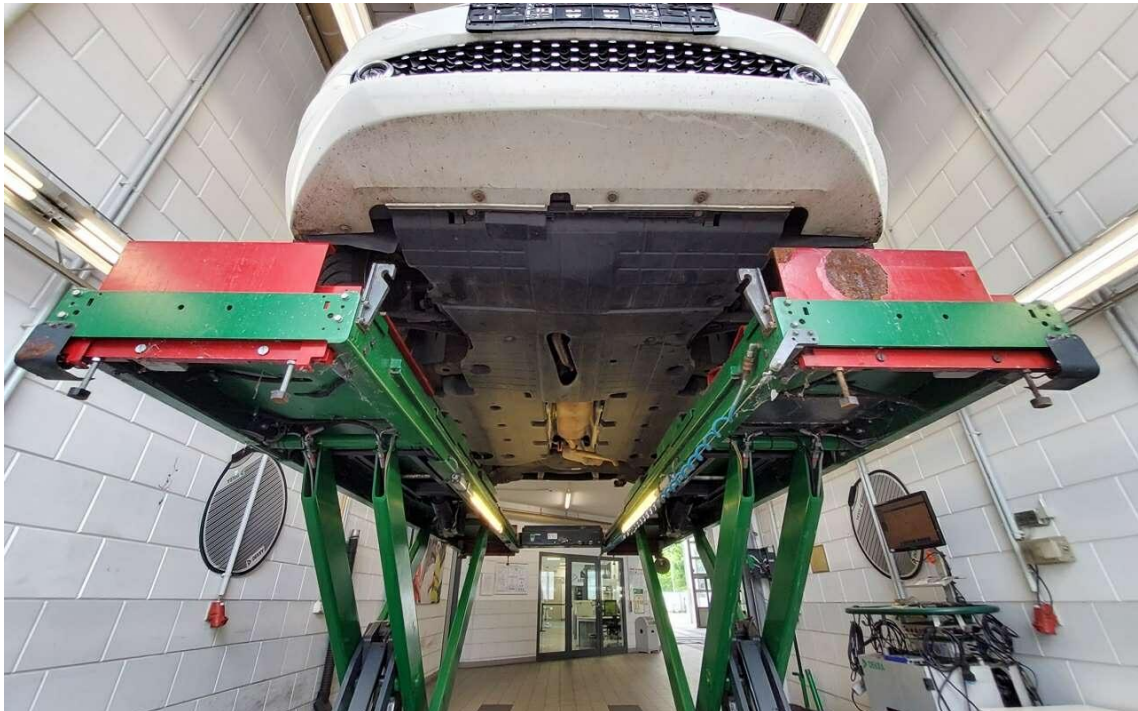
Bild 5 : Fahrzeugunterseite

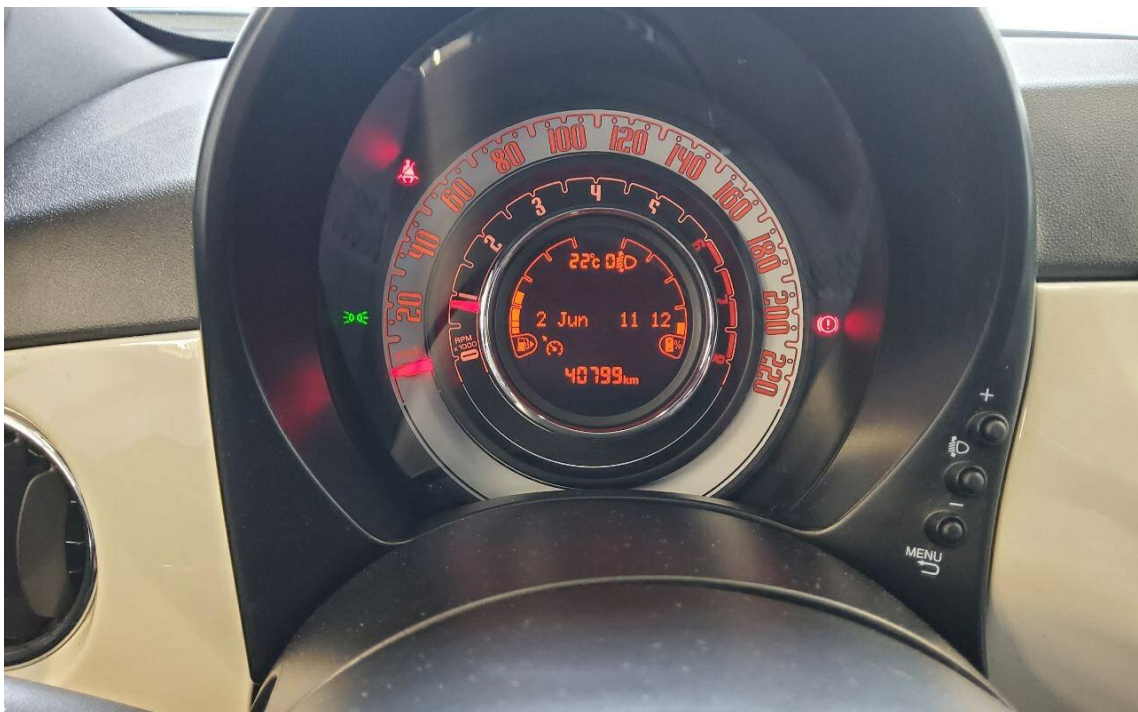
Bild 6 : Kombiinstrument (betriebsbereit) mit Km-Stand

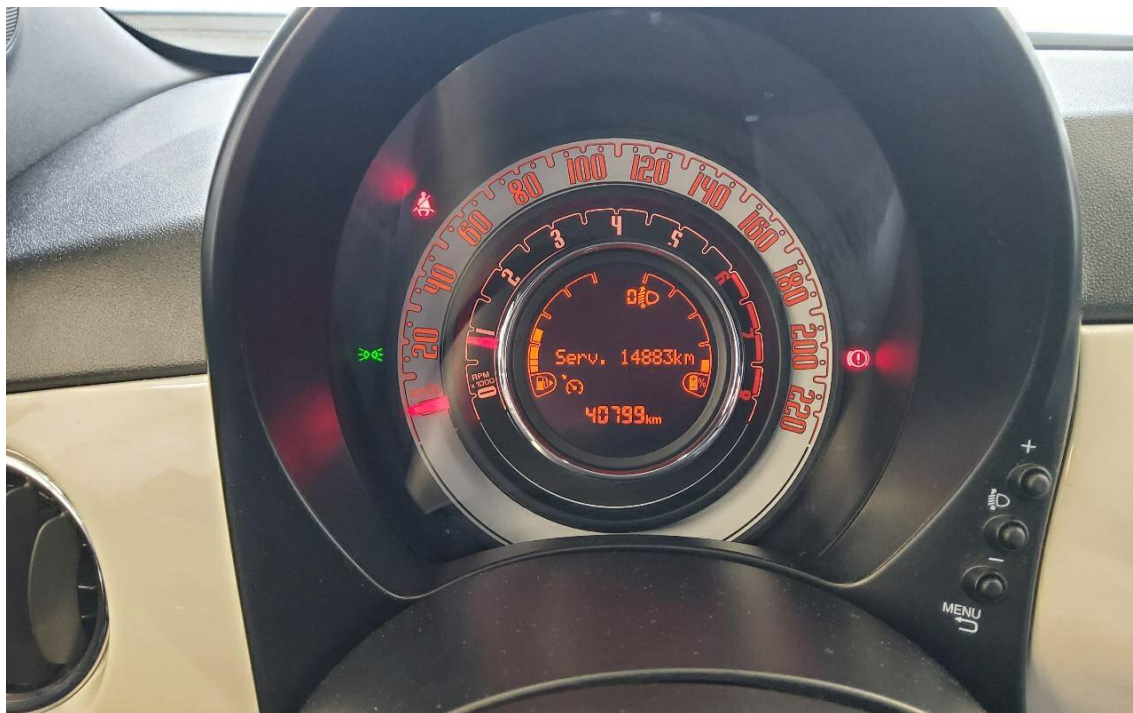
Bild 7 : Serviceintervallanzeige

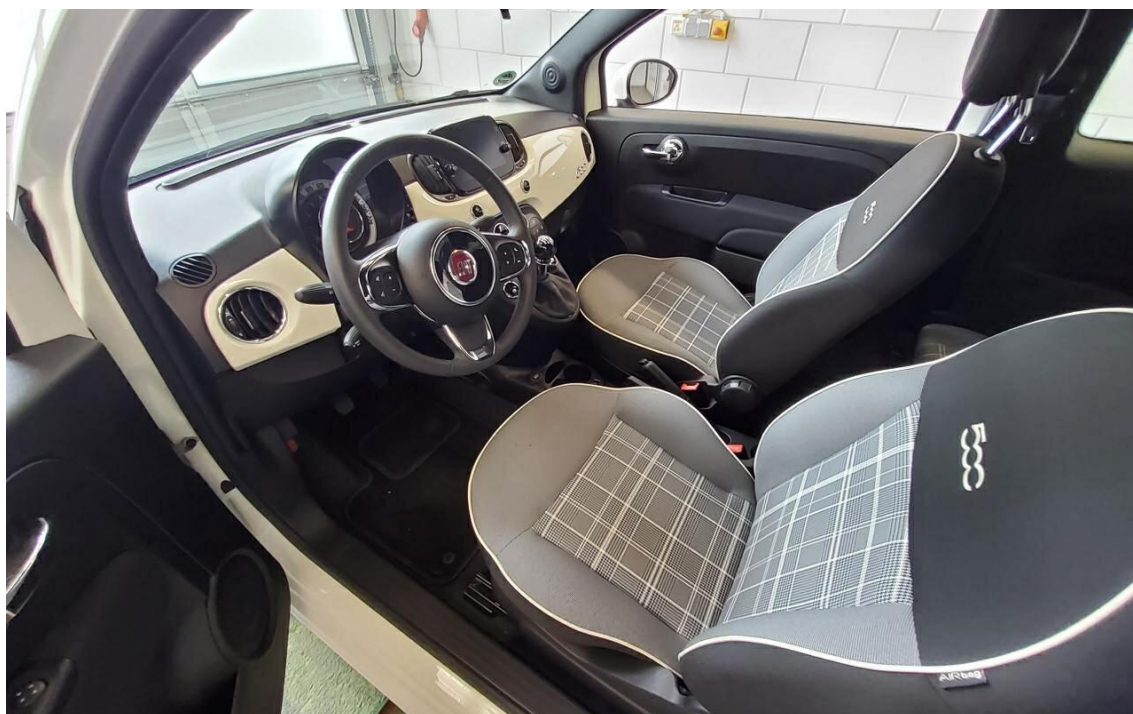
Bild 8 : Durch geöffnete Fahrtüre: Fahrersitz, Armaturenbrett und Schalthebel

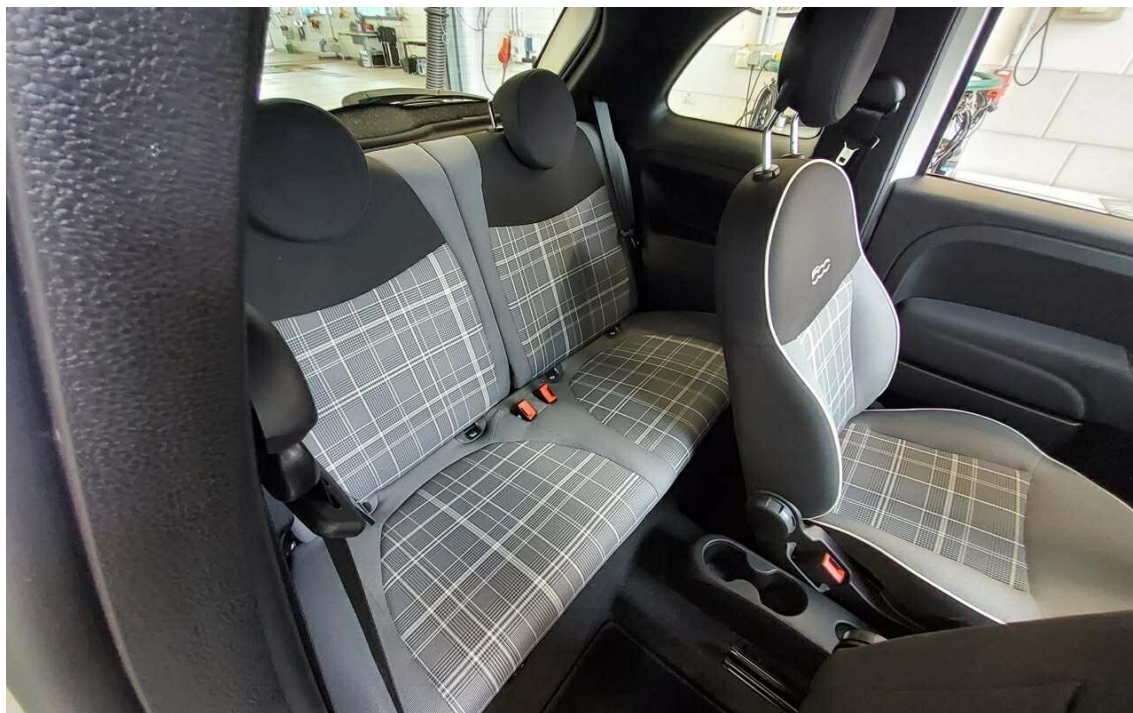
Bild 9 : Durch geöffnete hintere Tür: Rücksitzbank

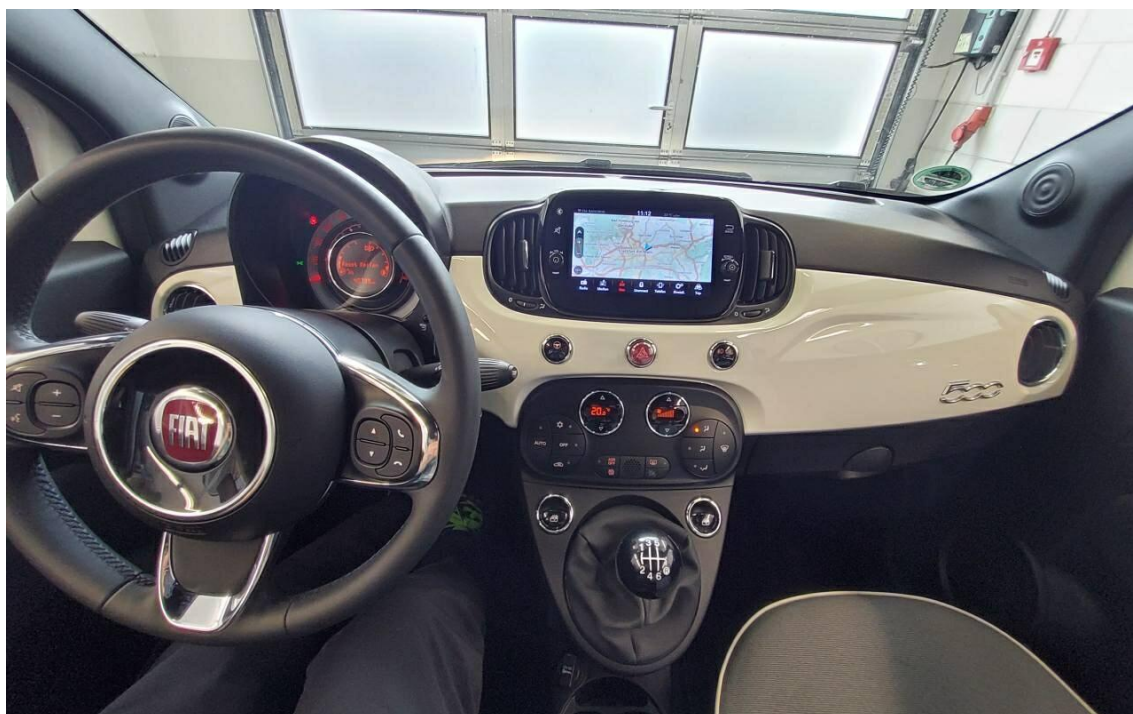
Bild 10 : Mittelkonsole (Radio/Navi eingeschaltet)

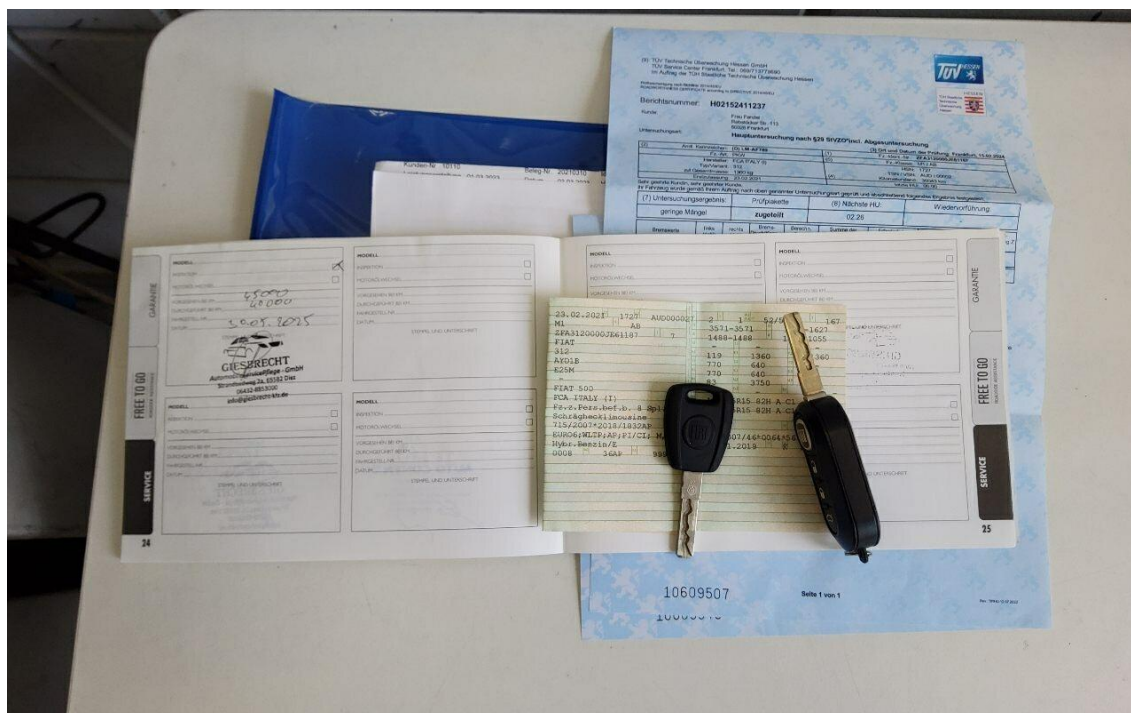
Bild 11 : Serviceheft letzter Eintrag, alle Fahrzeugschlüssel, Bordmappe

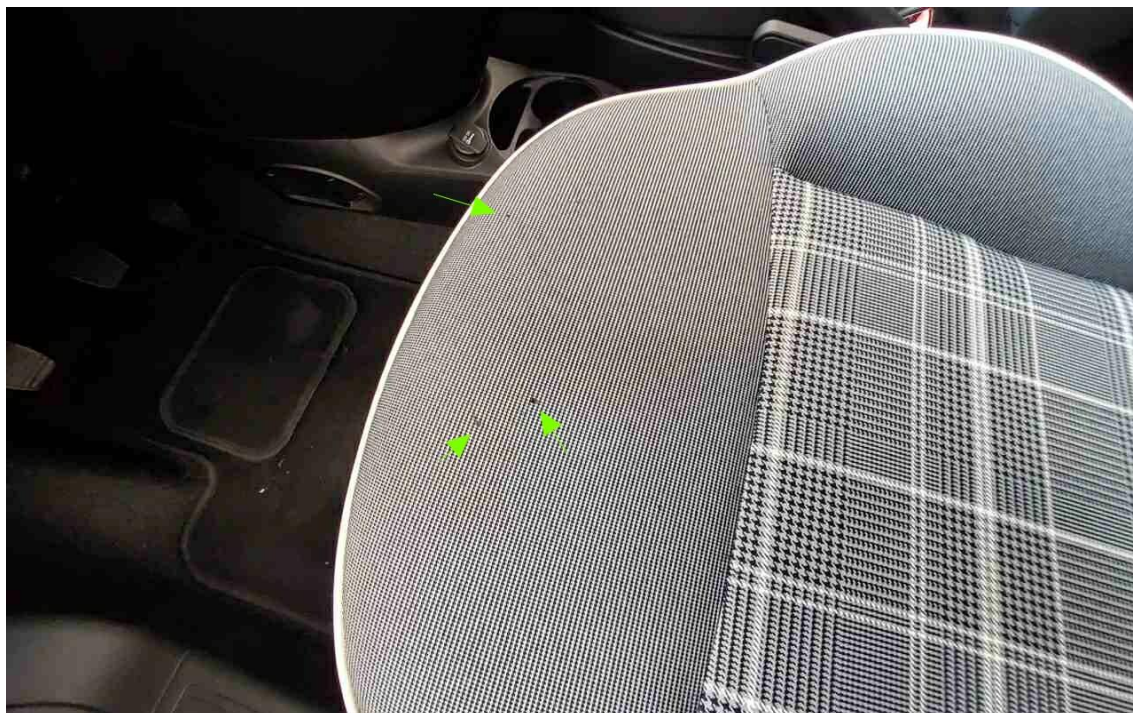
Bild 13 : Fahrersitzbezug Brandlöcher

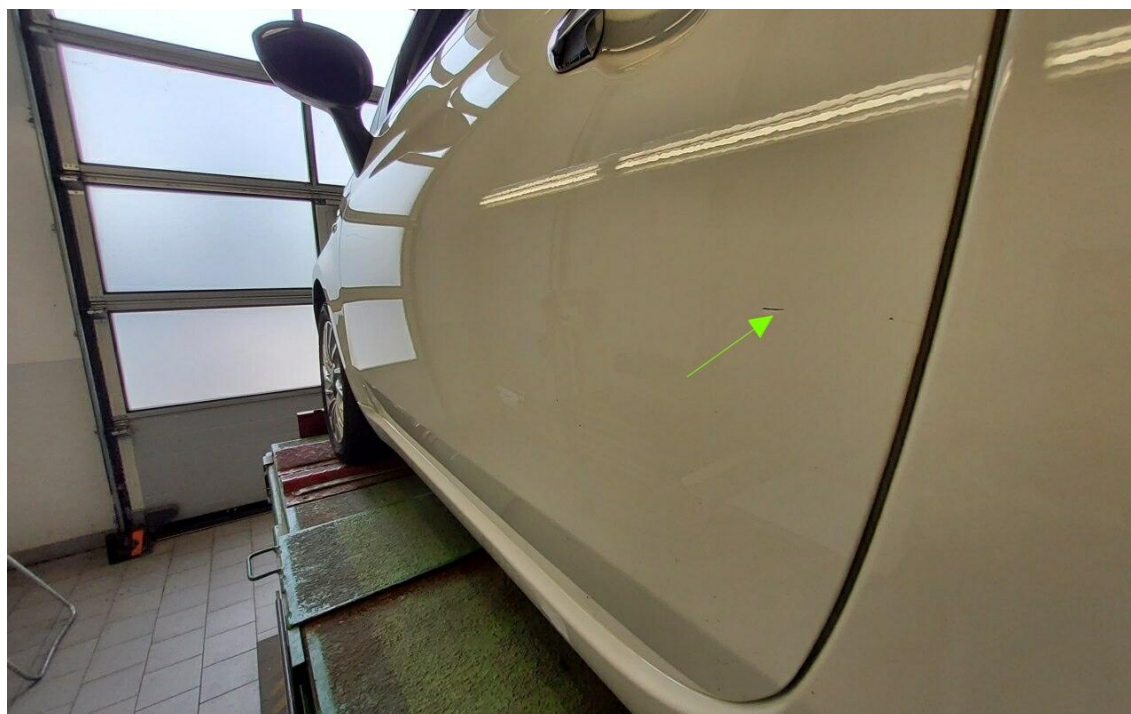
Bild 16 : Tür vorne links Kratzer

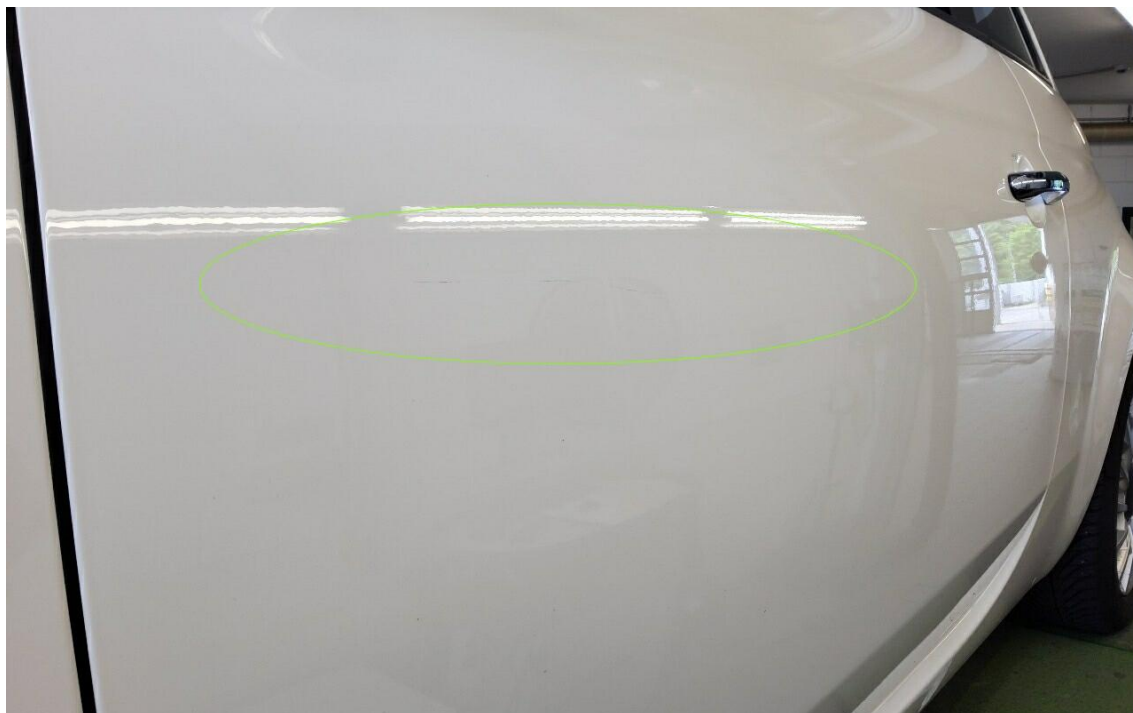
Bild 17 : Tür vorne links Kratzer (Vandalismus)

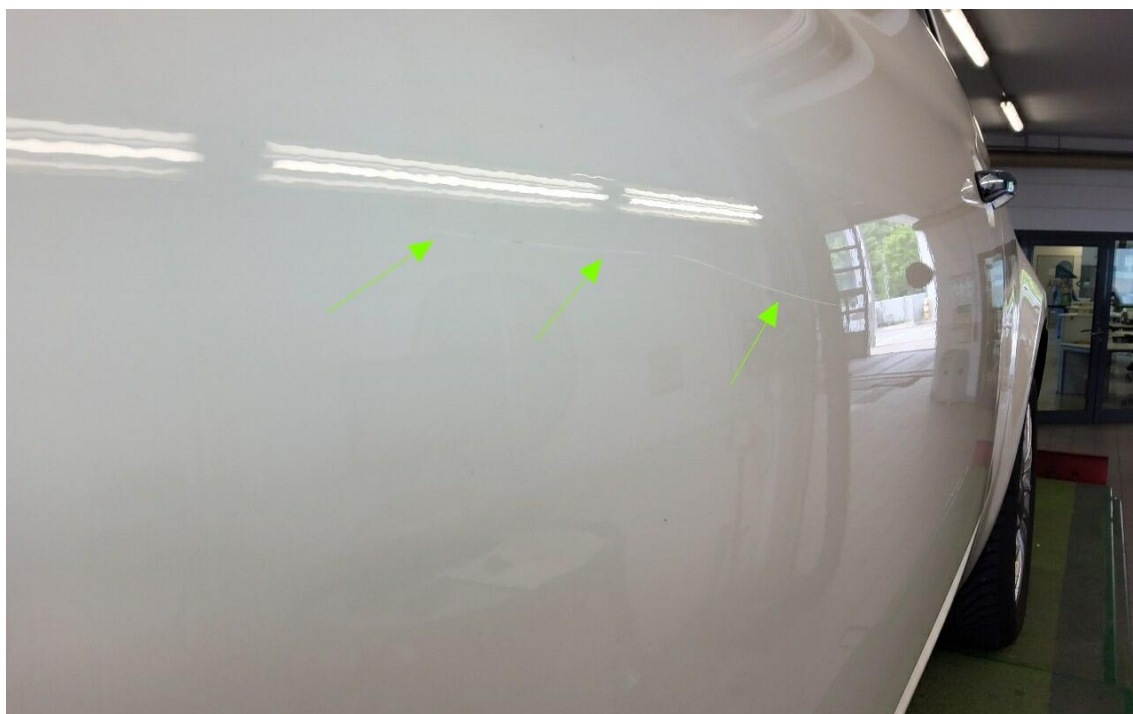
Bild 18 : Tür vorne links Kratzer (Vandalismus)

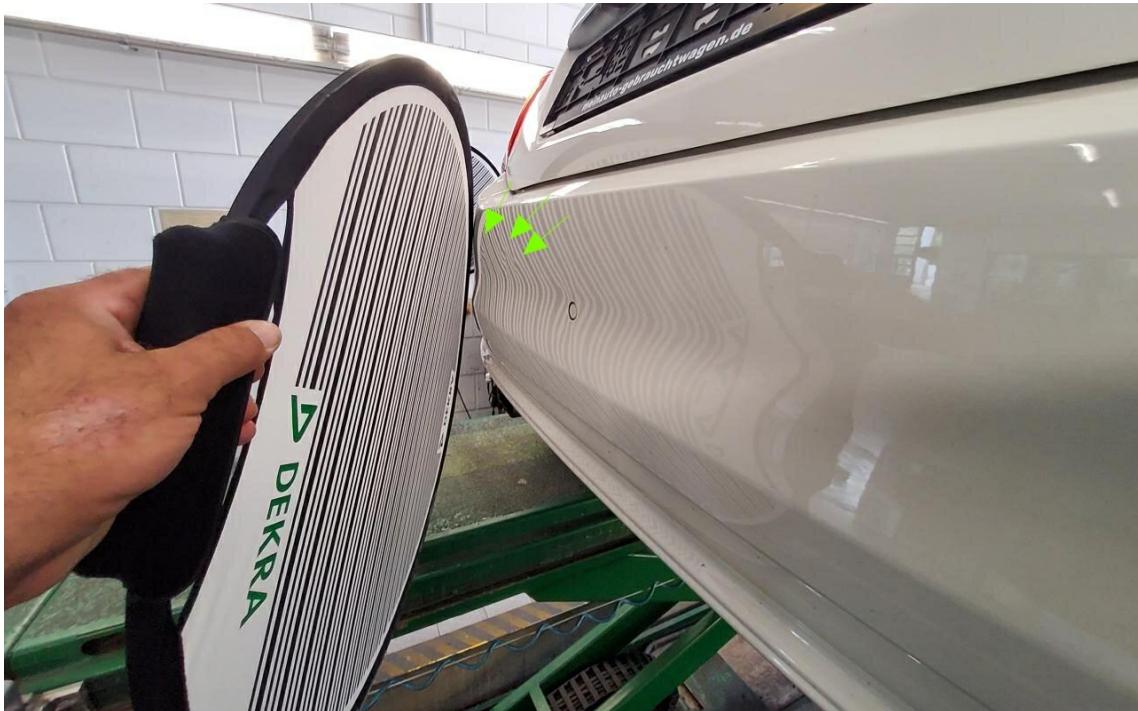
Bild 19 : Stoßfänger hinten Druckstellen

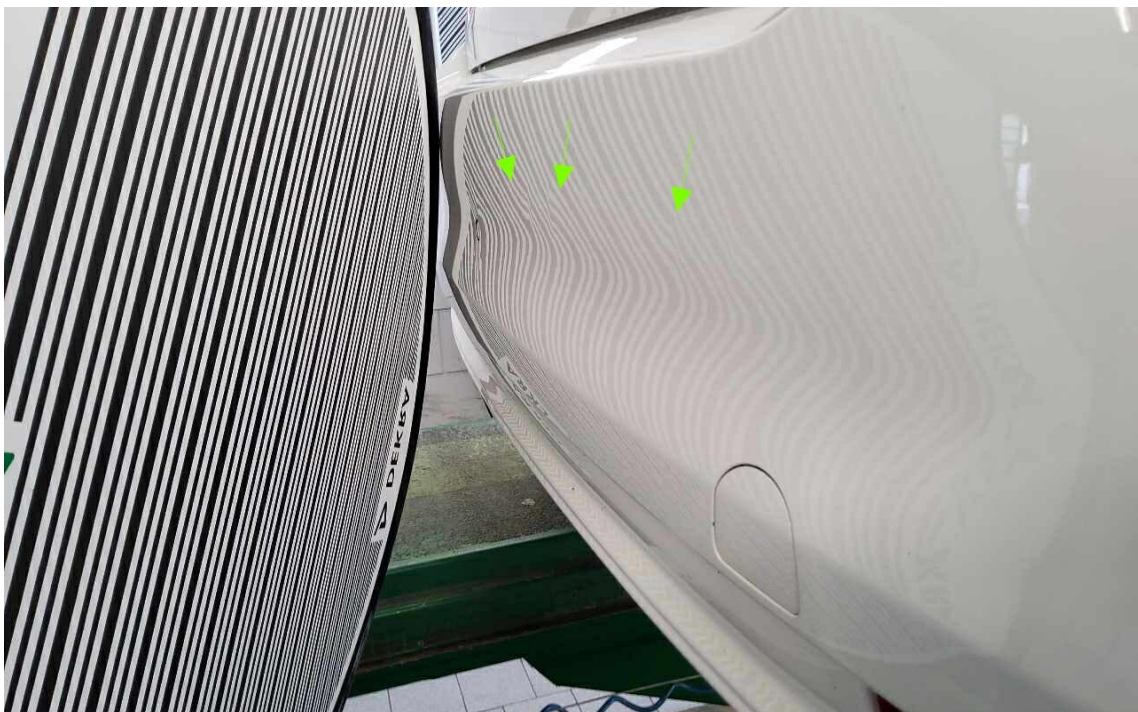
Bild 20 : Stoßfänger hinten Druckstellen

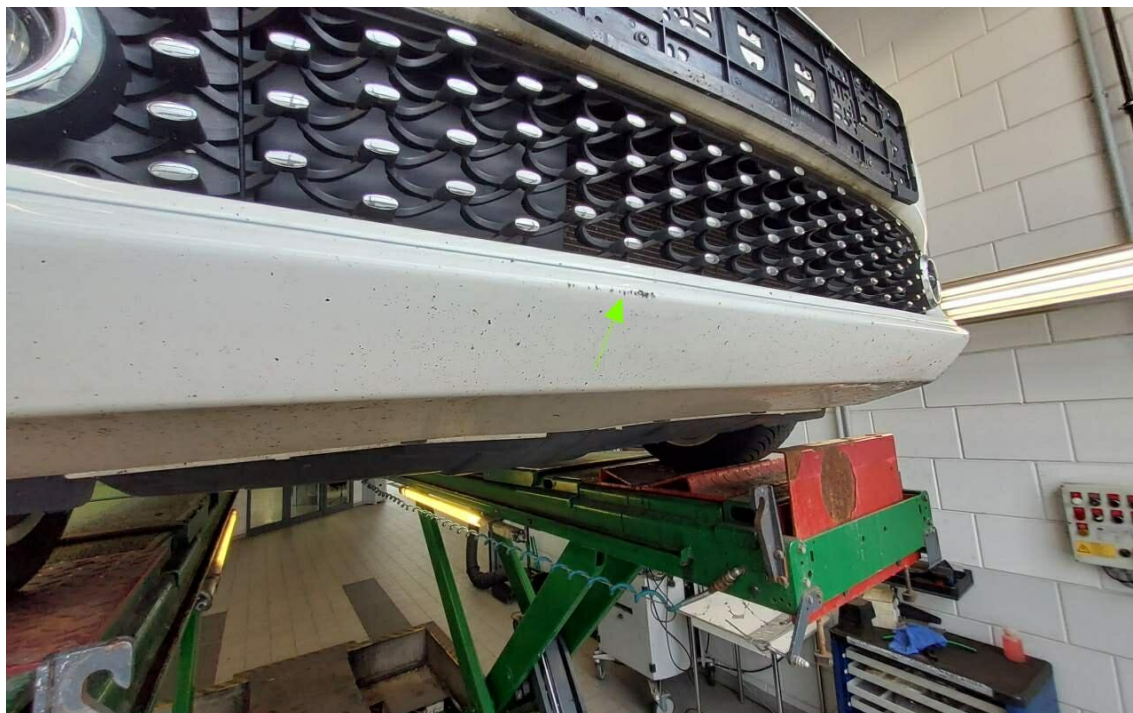
Bild 21 : Stoßfänger vorne verschrammt

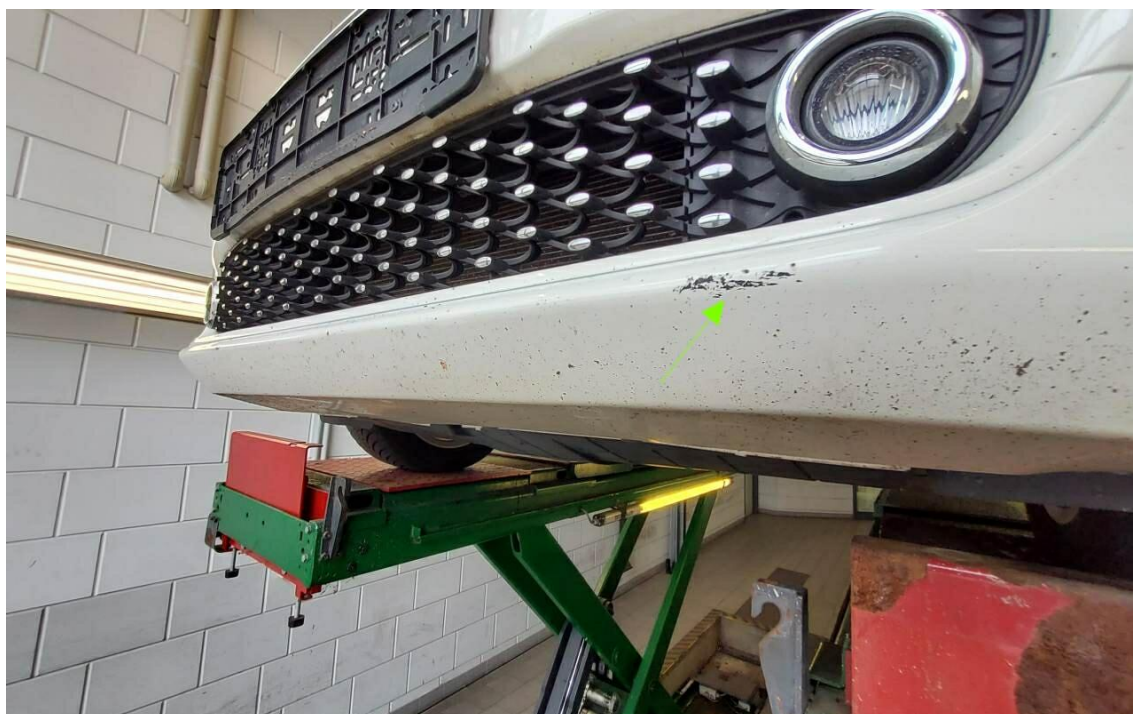
Bild 22 : Stoßfänger vorne verschrammt
