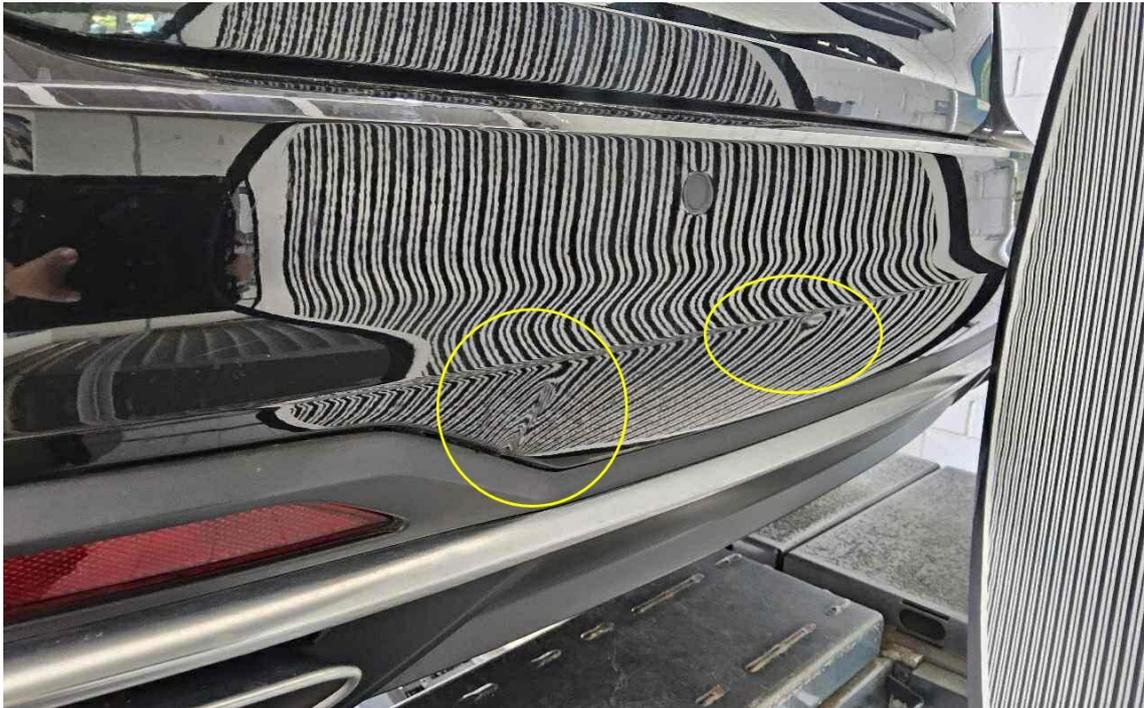
Bild 15 : Stoßfängerverkleidung hinten verkratzt und leicht verformt

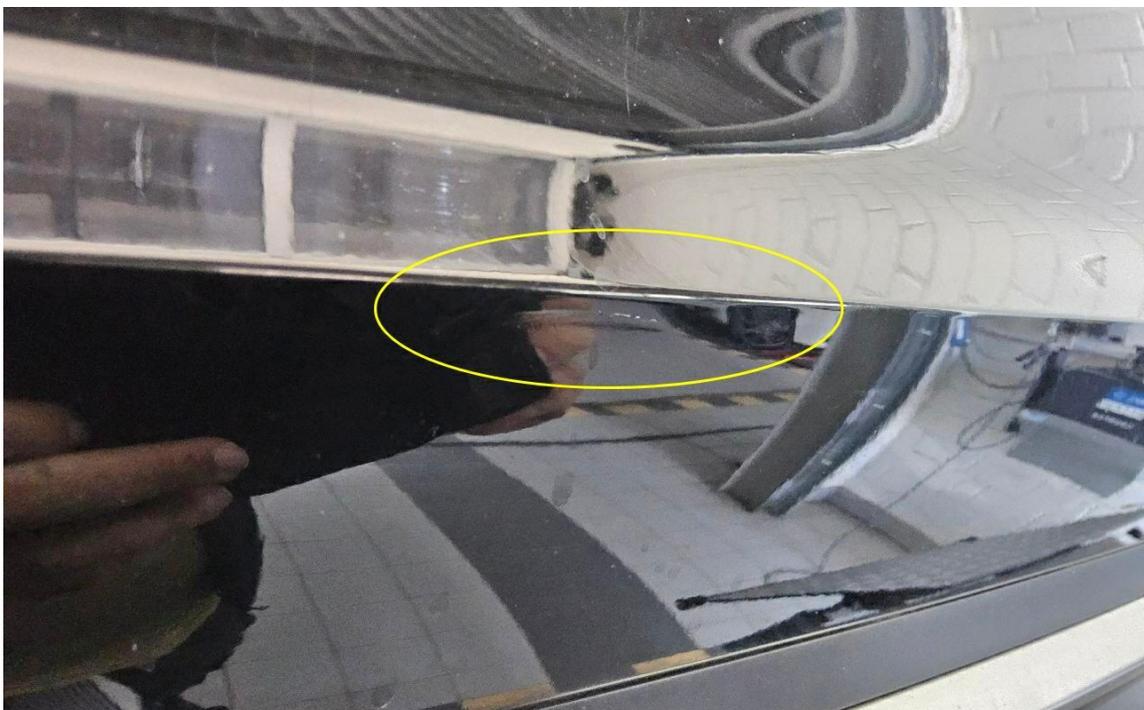
Bild 16 : Stoßfängerverkleidung hinten verkratzt und leicht verformt

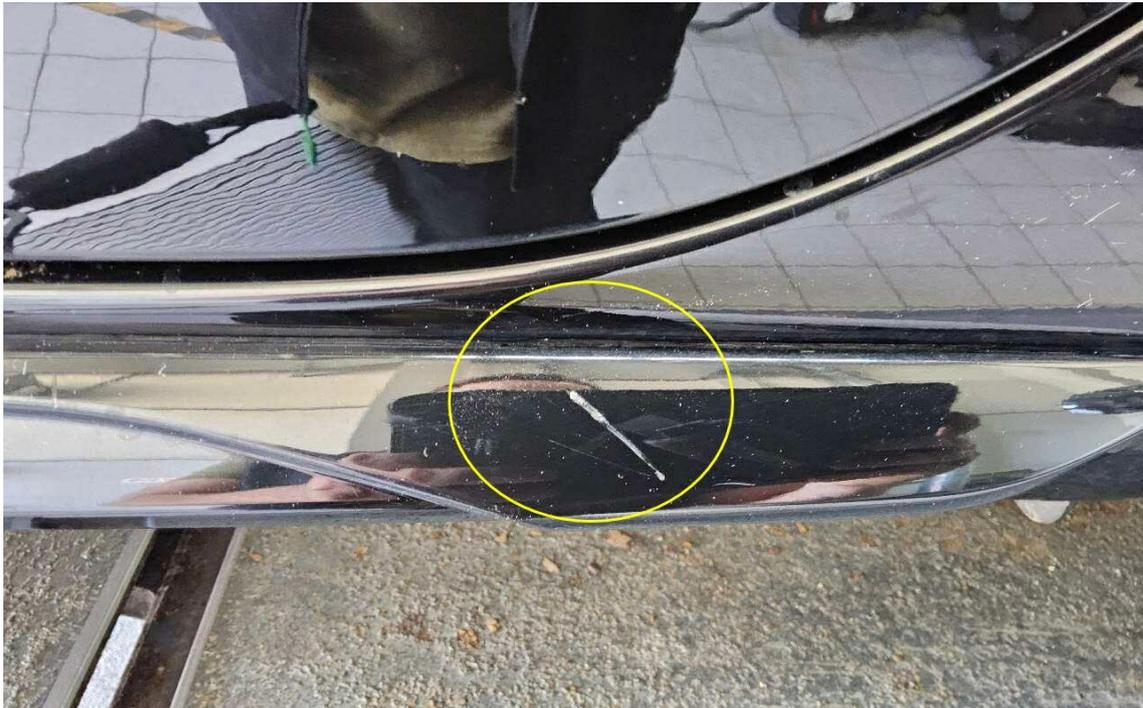
Bild 17 : Schweller Blende links leicht verkratzt

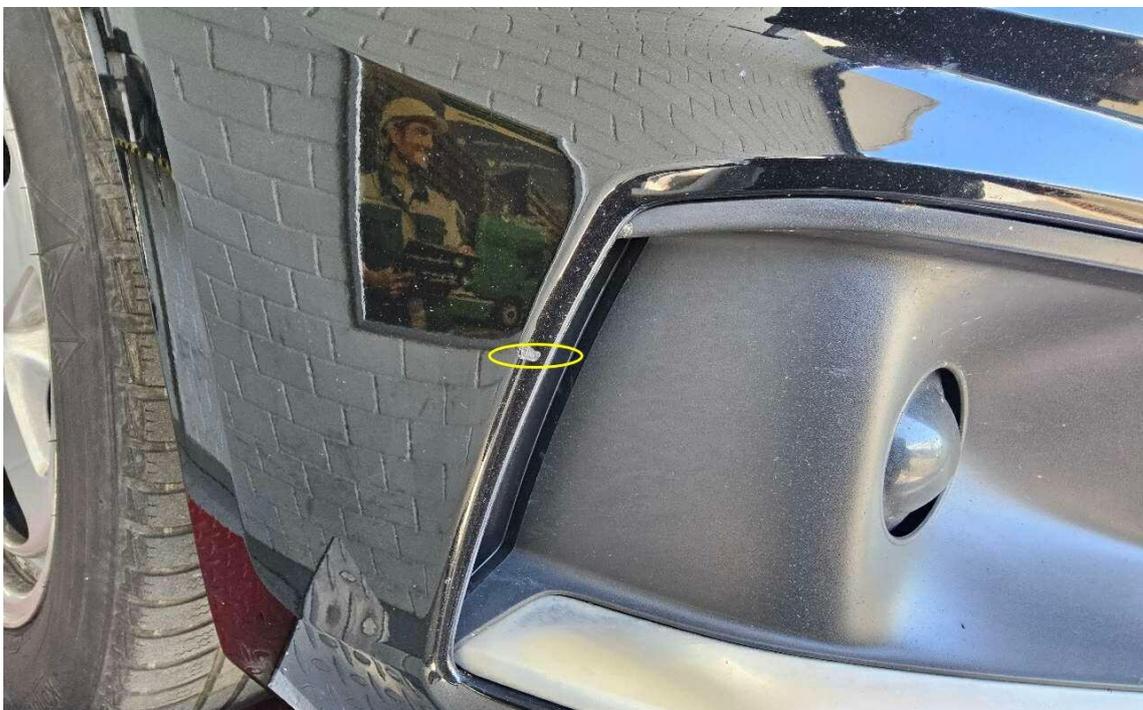
Bild 18 : Stoßfängerverkleidung vorne leicht verkratzt

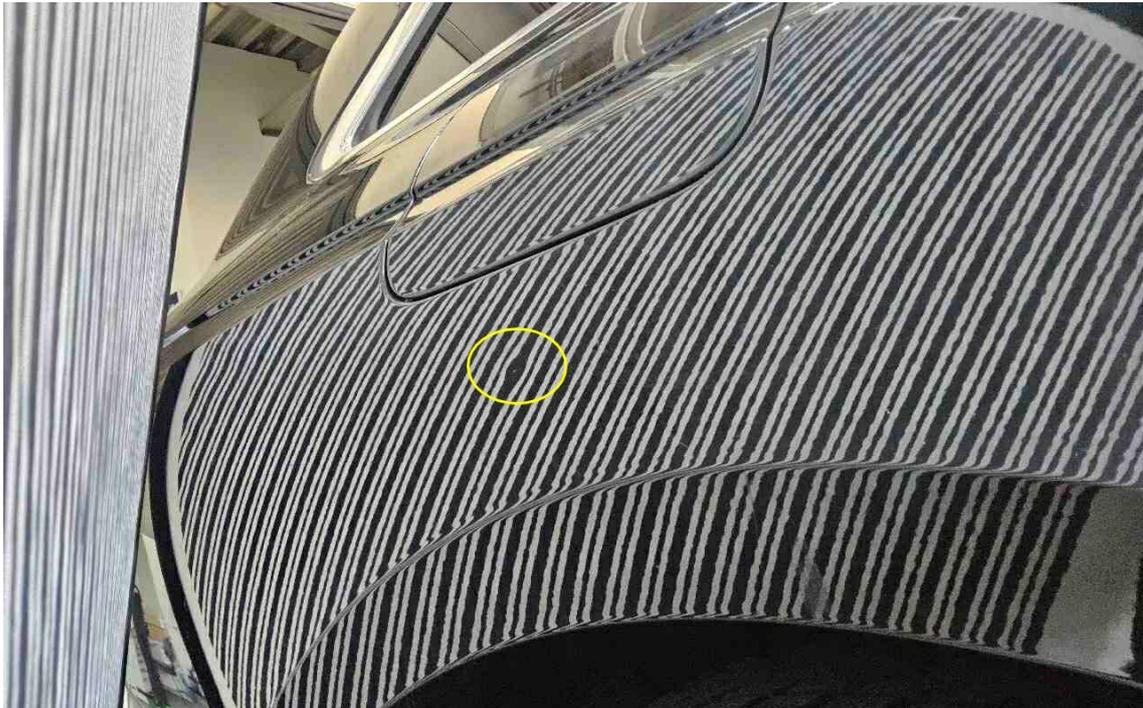
Bild 19 : Seitenwand hinten rechts leichte Delle

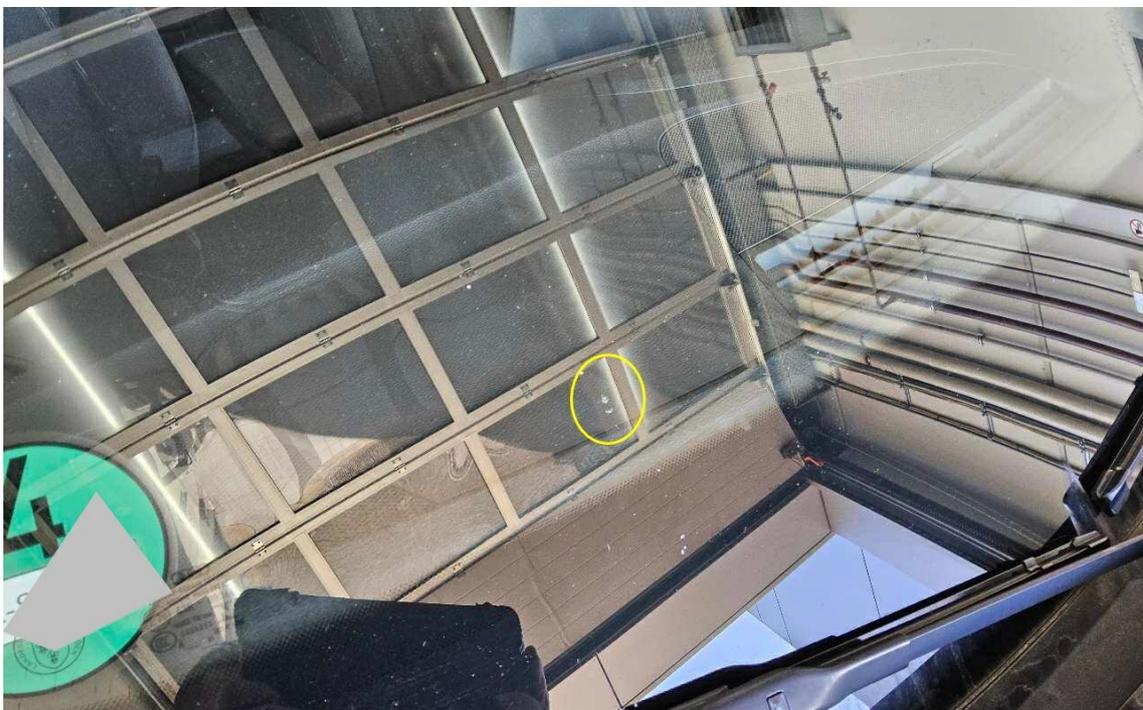
Bild 20 : Windschutzscheibe nicht fachgerecht instandgesetzt

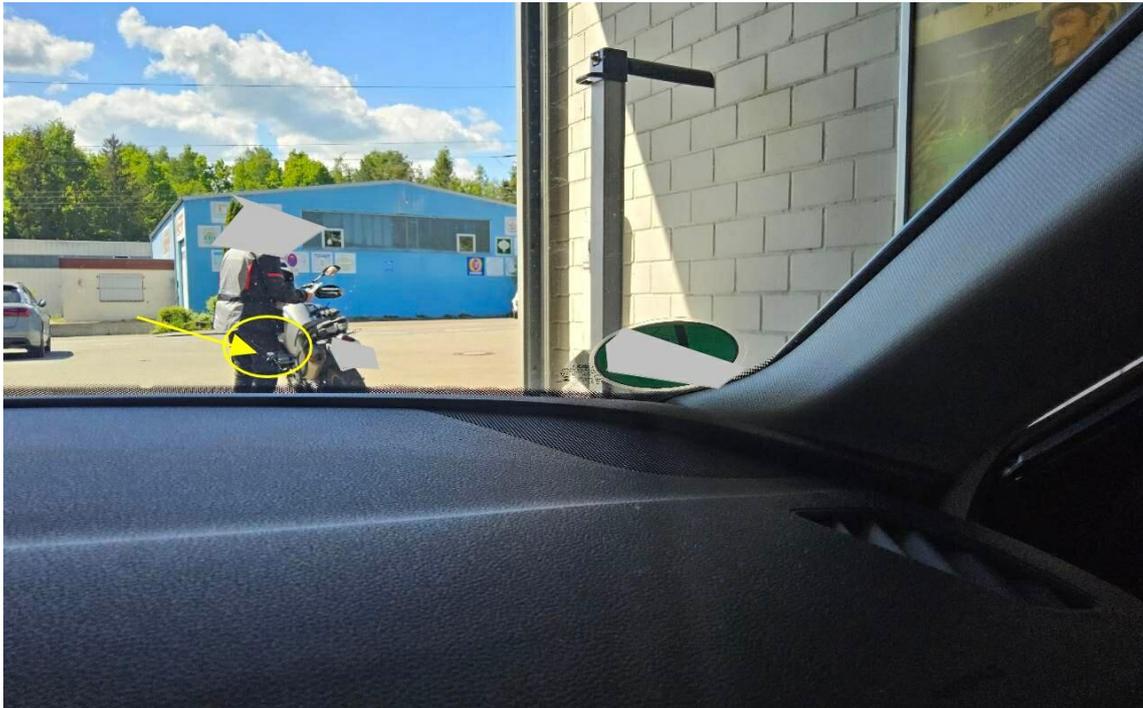
Bild 21 : Windschutzscheibe nicht fachgerecht instandgesetzt

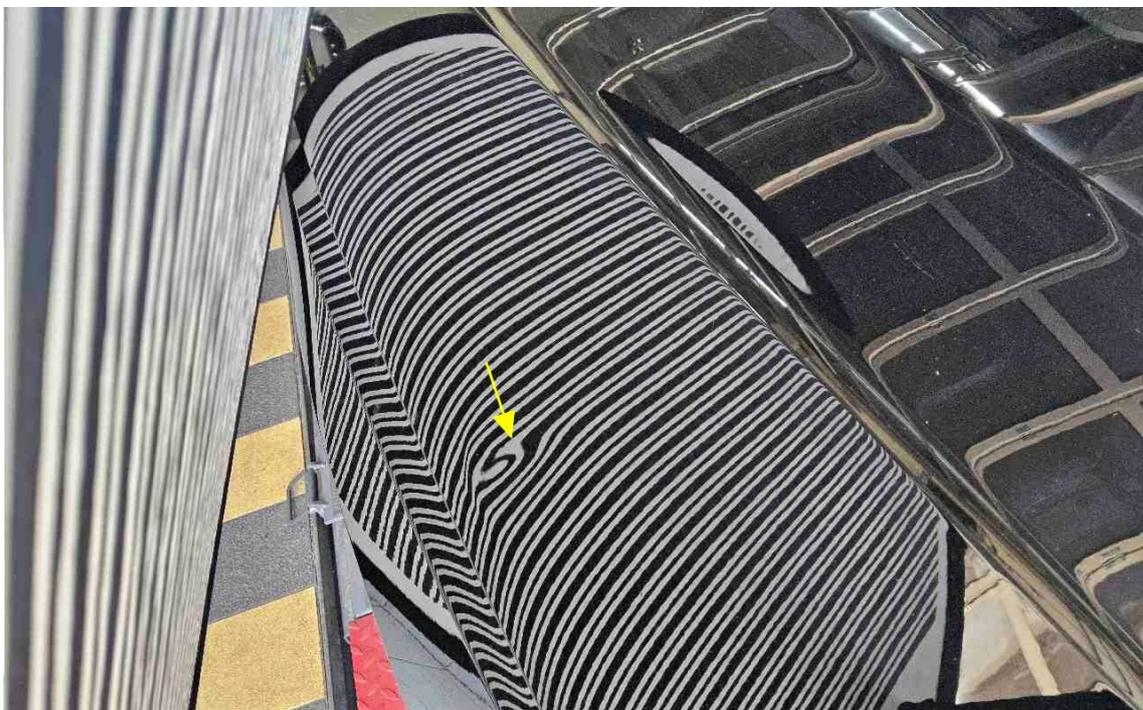
Bild 22 : Motorhaube Delle
