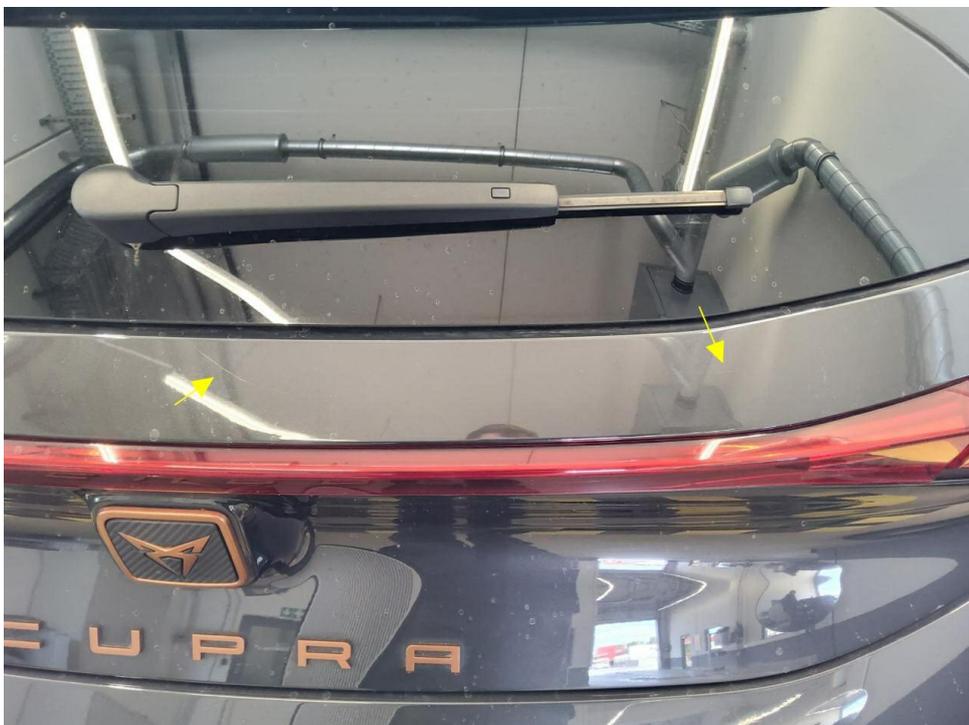
Bild 14 : Heckdeckel Lackierung, zerkratzt, lackieren mit Lackaufbau

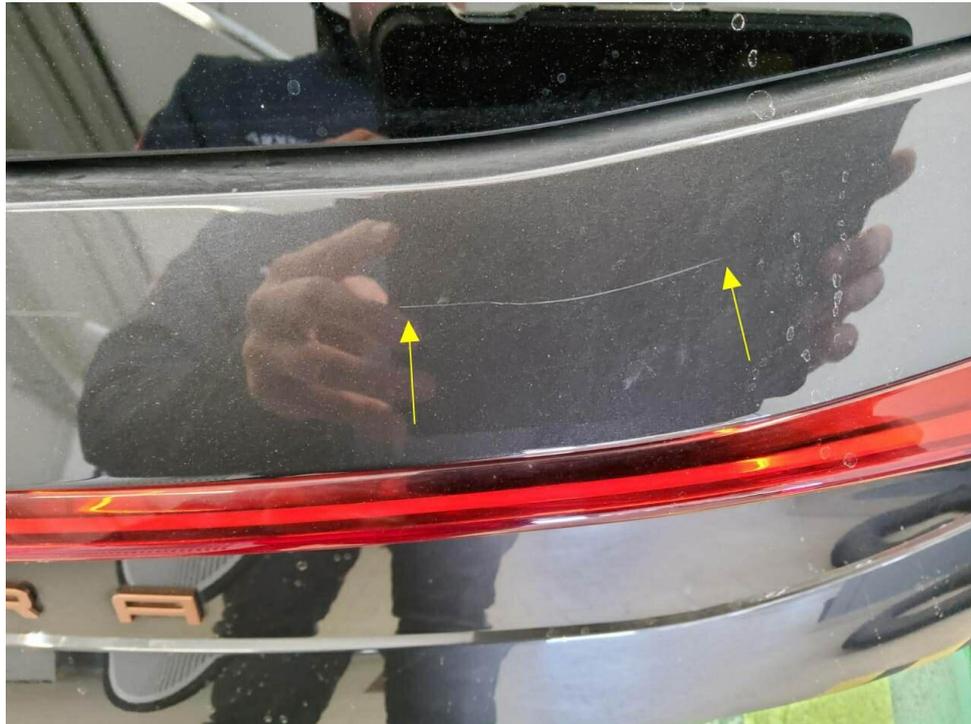
Bild 15 : Heckdeckel Lackierung, zerkratzt, lackieren mit Lackaufbau

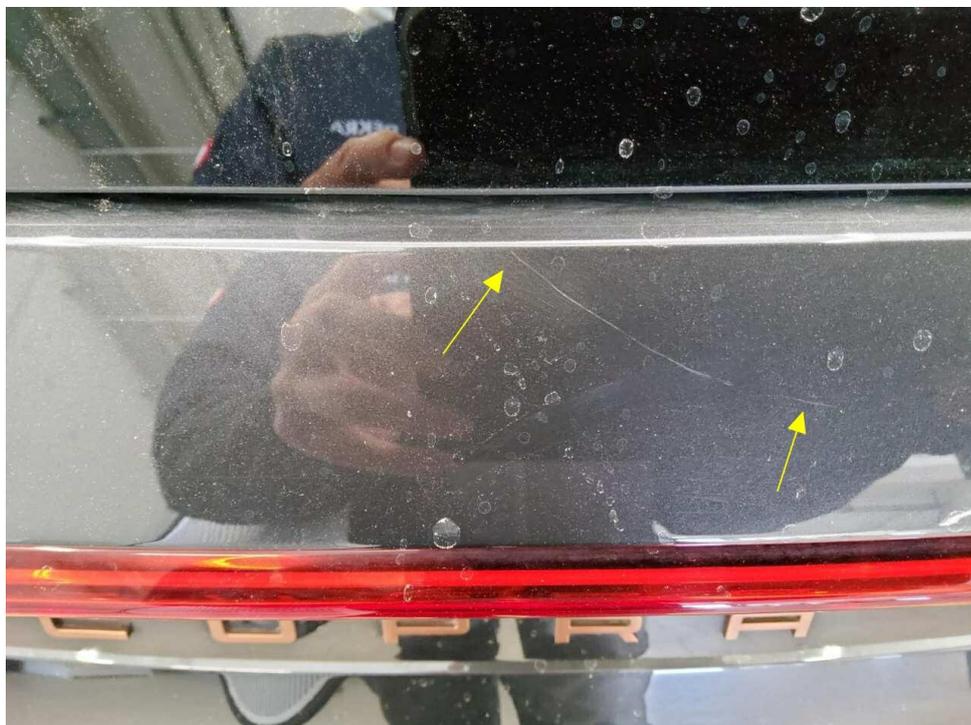
Bild 16 : Heckdeckel Lackierung, zerkratzt, lackieren mit Lackaufbau

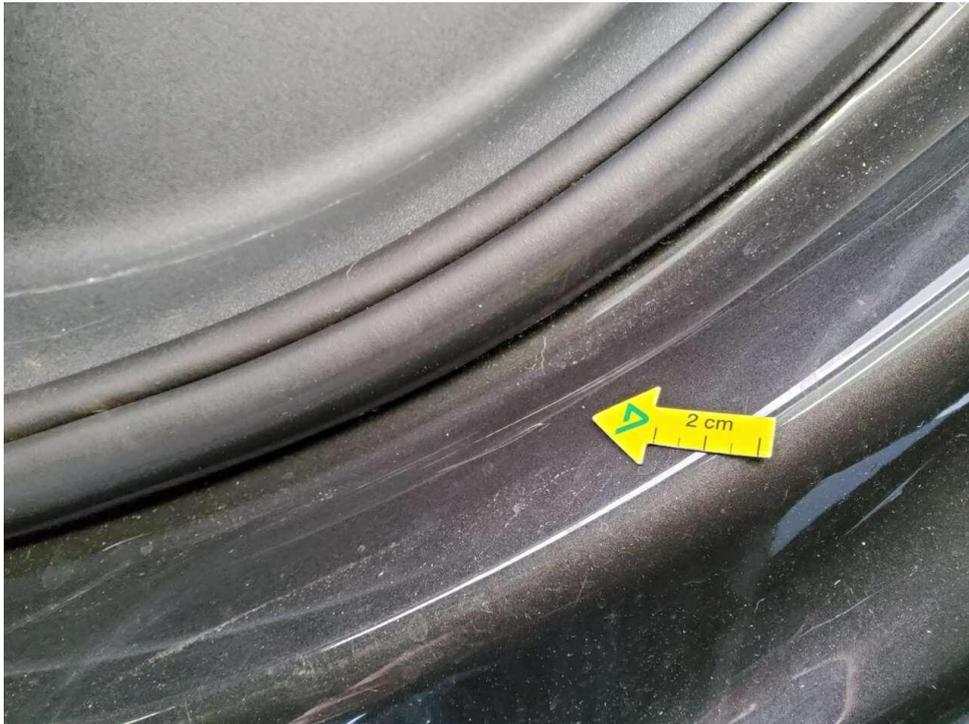
Bild 17 : Tür hinten links Einstieg, eingedellt, smart repair

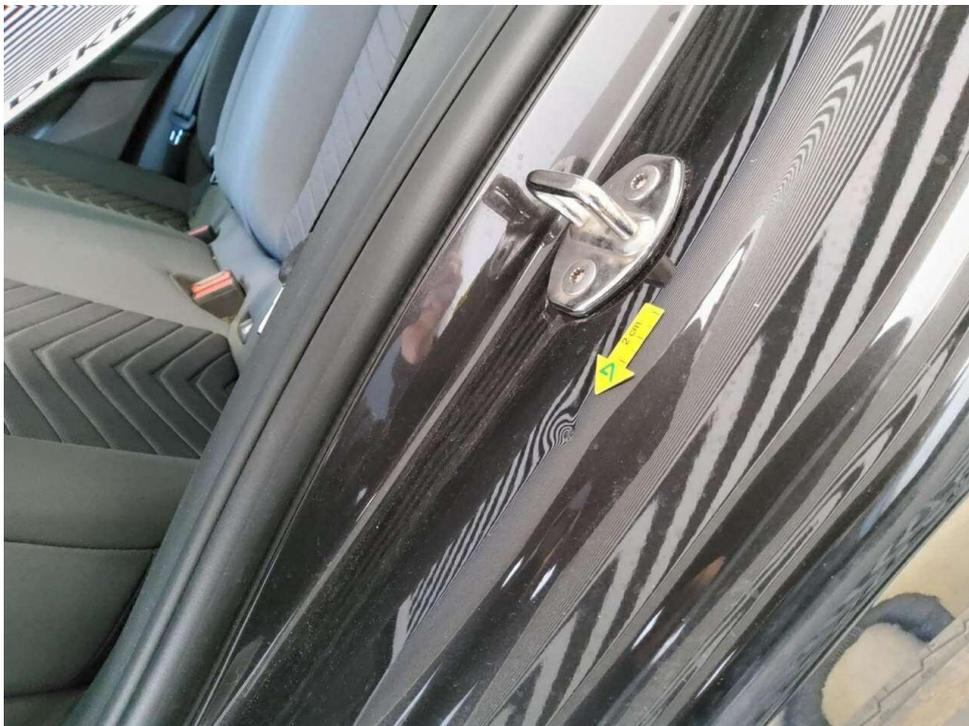
Bild 18 : Tür hinten links Einstieg, eingedellt, smart repair

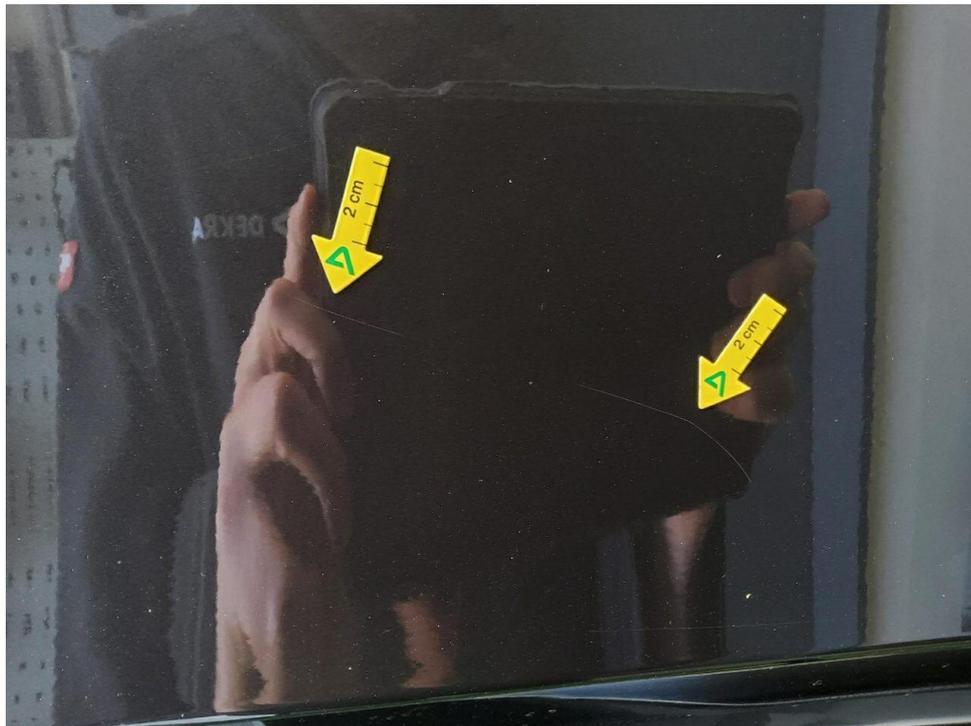
Bild 19 : Tür hinten links Lackierung, zerkratzt, lackieren mit Lackaufbau

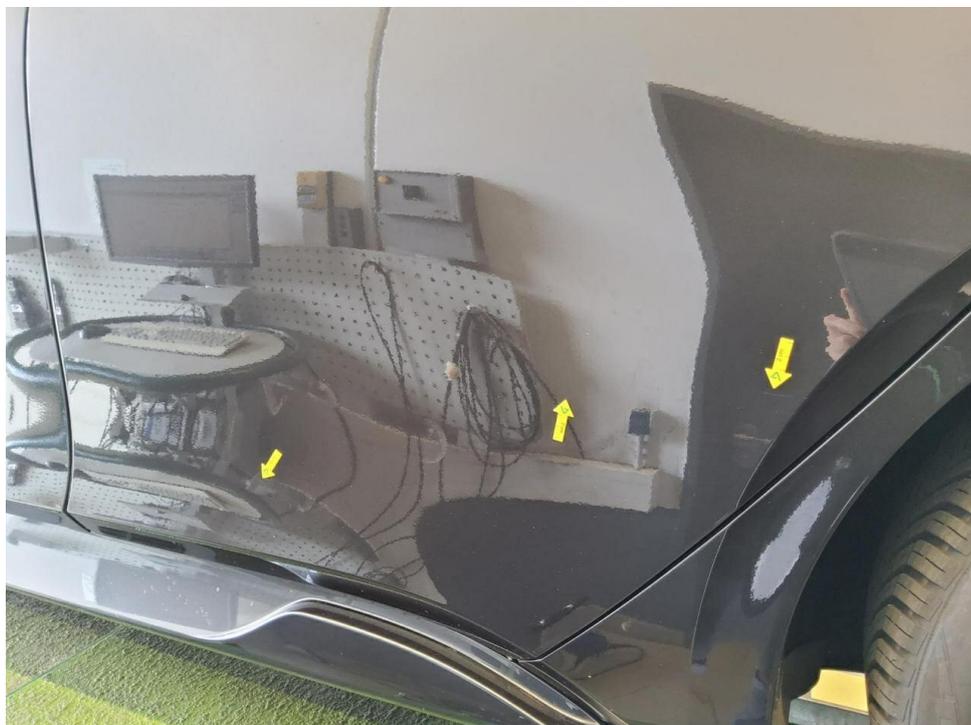
Bild 20 : Tür hinten links Lackierung, zerkratzt, lackieren mit Lackaufbau

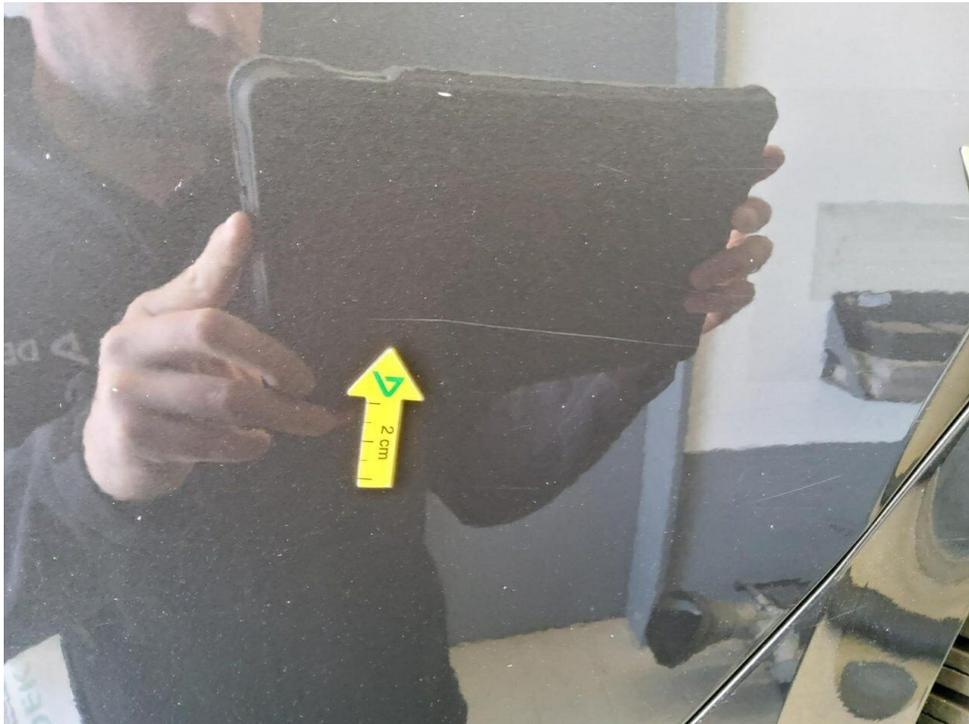
Bild 21 : Tür hinten links Lackierung, zerkratzt, lackieren mit Lackaufbau

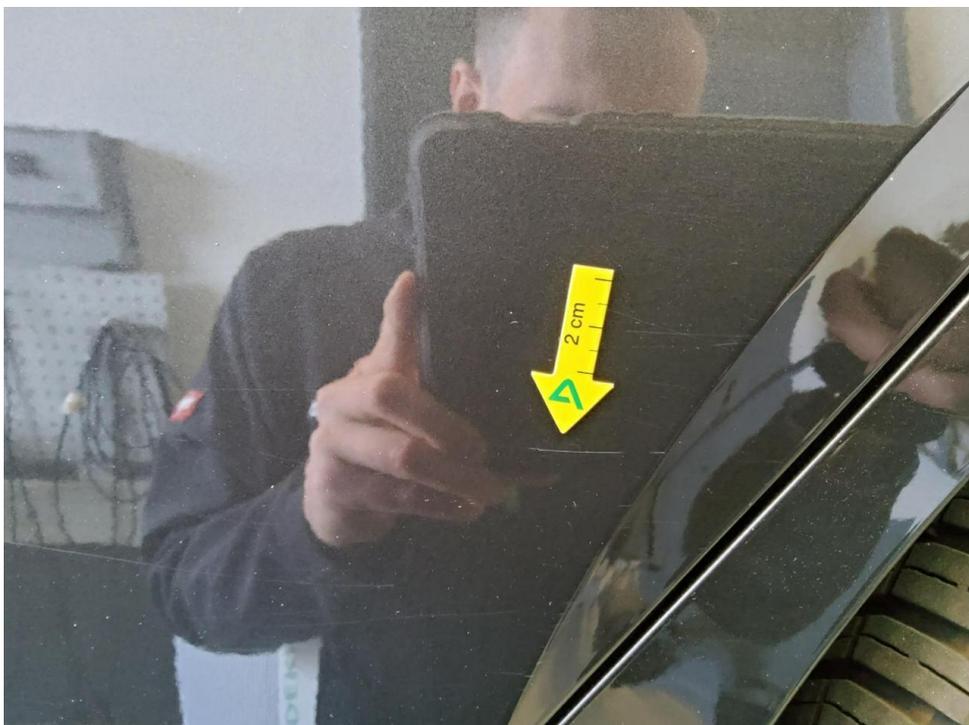
Bild 22 : Tür hinten links Lackierung, zerkratzt, lackieren mit Lackaufbau

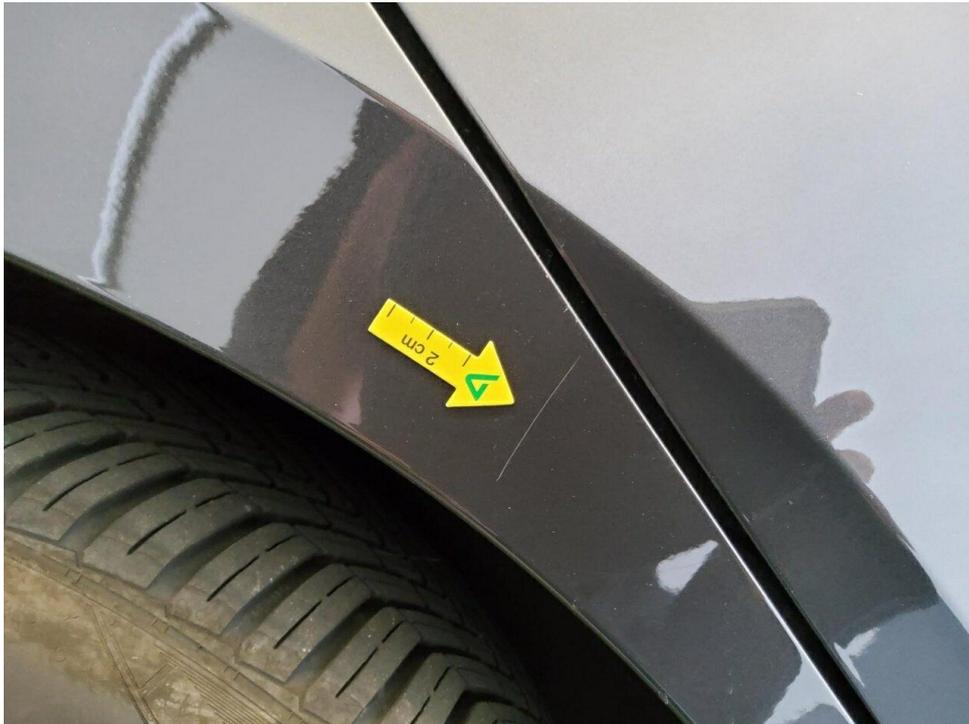
Bild 23 : Seitenteil hinten rechts Kniestück Lackierung, zerkratzt, smart repair

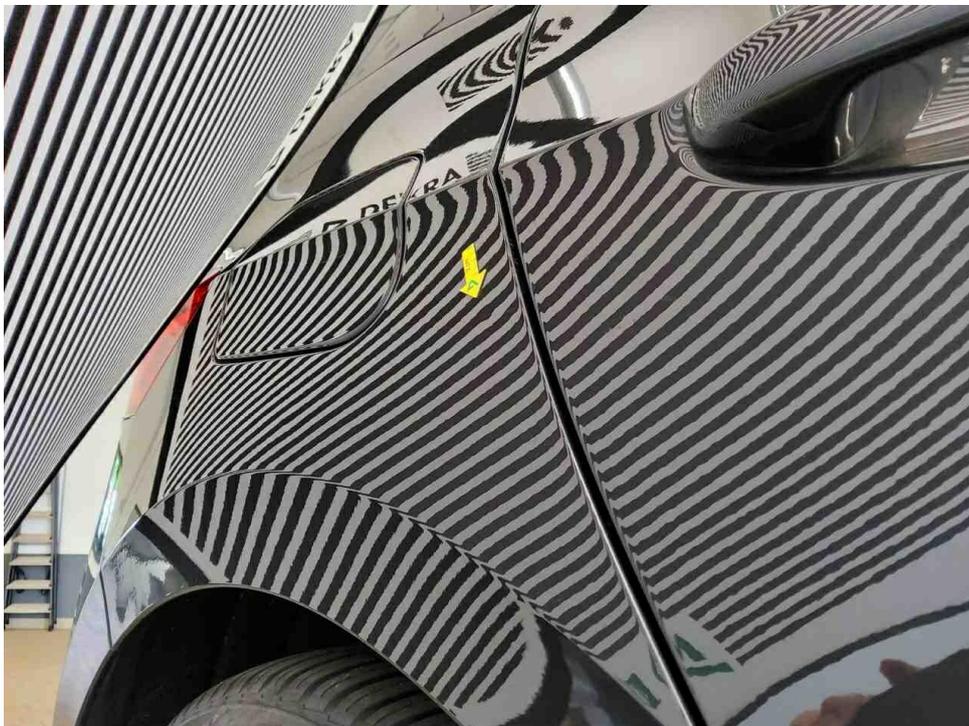
Bild 24 : Seitenteil hinten rechts, eingedellt, Gebrauchsspur

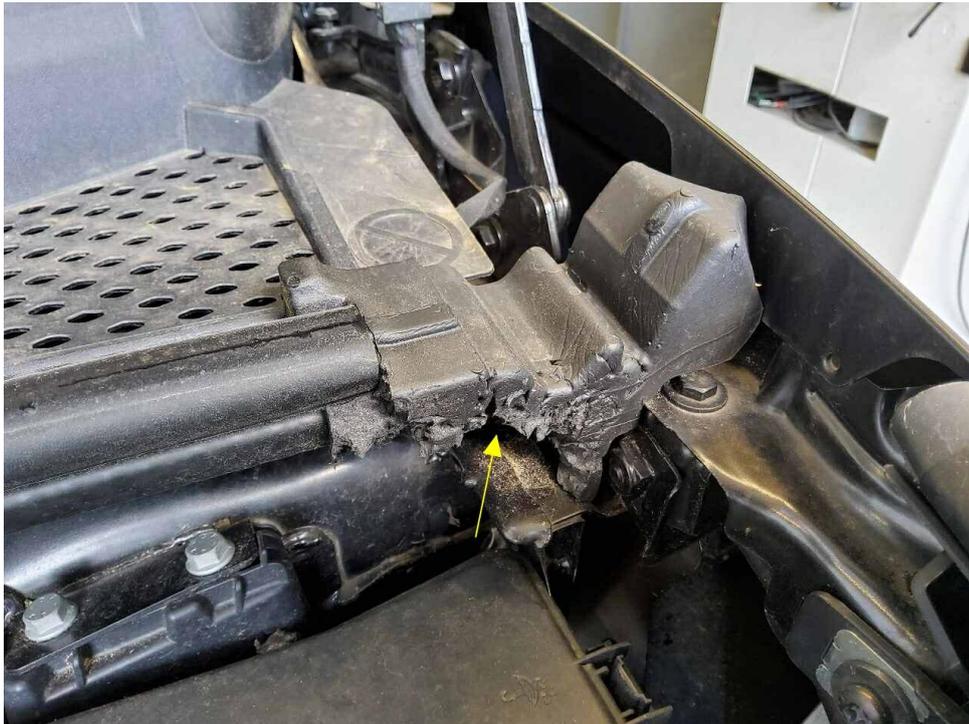
Bild 25 : Marderverbiss Motorraum Dämmstopfen

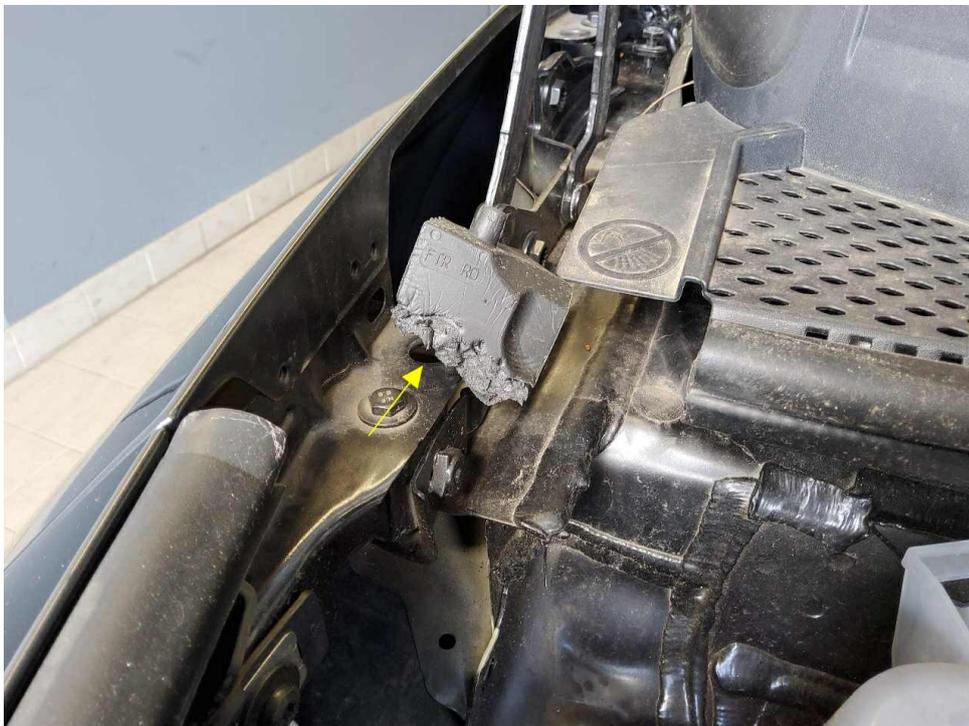
Bild 26 : Marderverbiss Motorraum Dämmstopfen

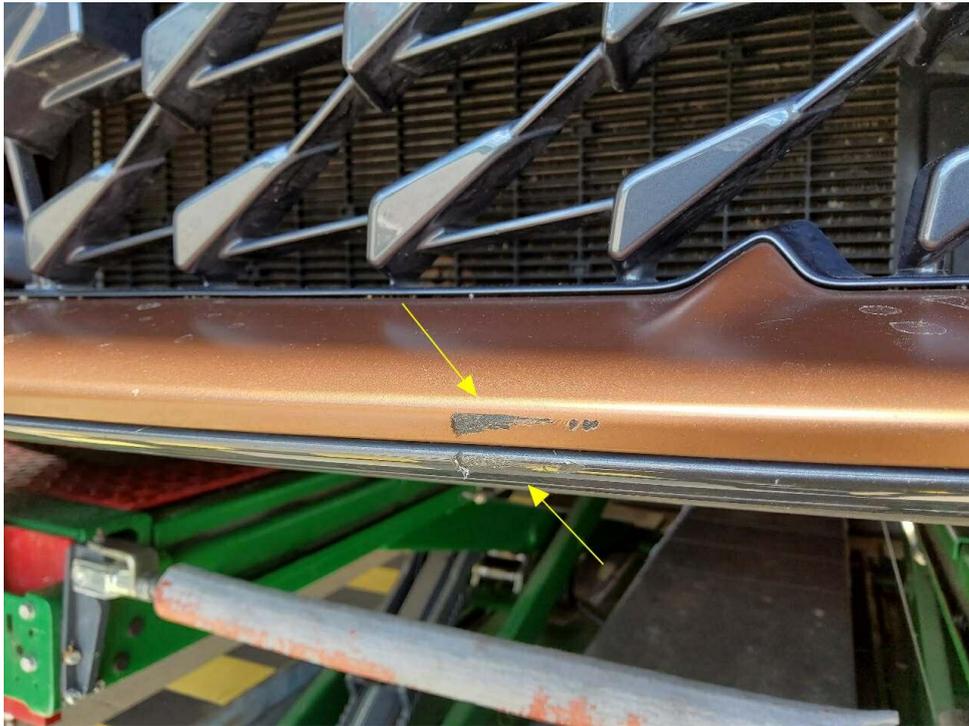
Bild 27 : Zierblende und Stoßfängerverkleidung vorne zerkratzt

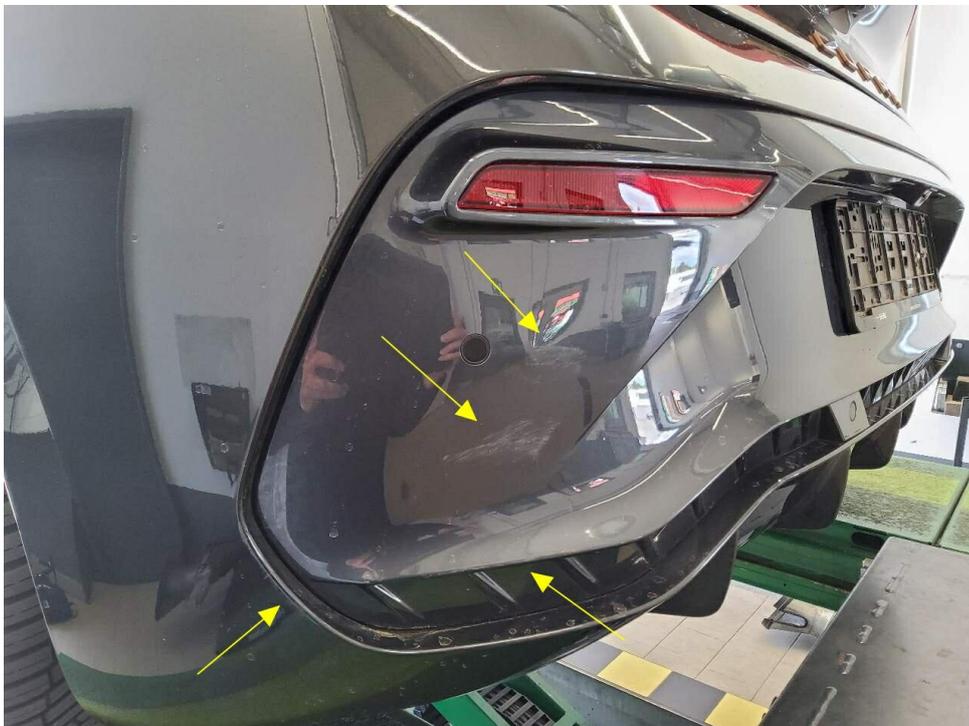
Bild 28 : Mittelteil Stoßfängerverkleidung hinten plastisch verformt und zerkratzt, Stoßfängerverkleidung hinten zerkratzt

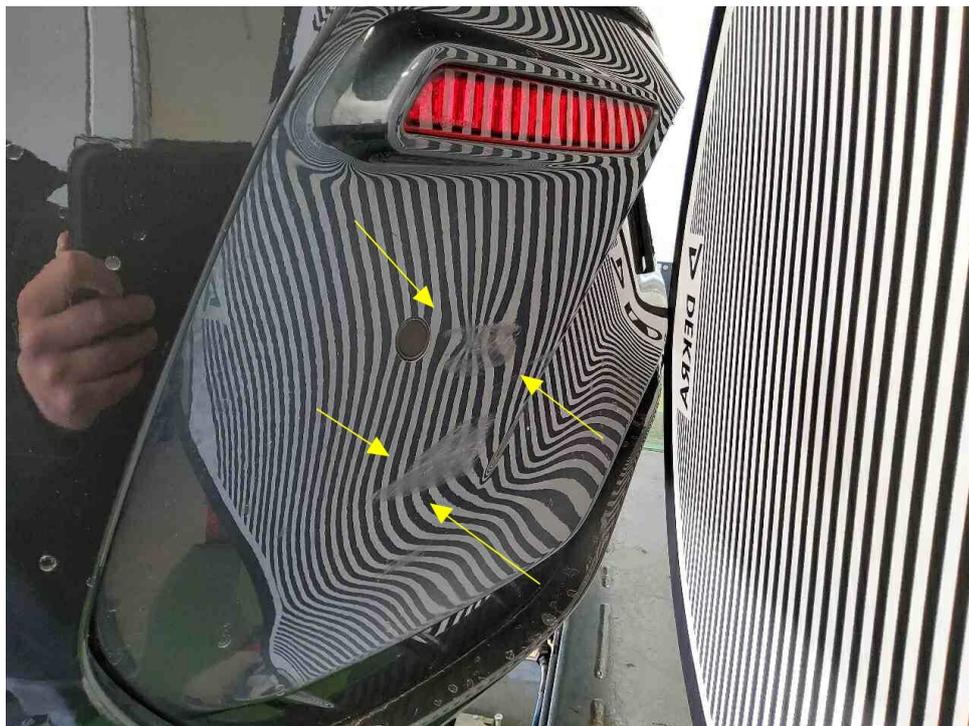
Bild 29 : Mittelteil Stoßfängerverkleidung hinten plastisch verformt und zerkratzt, Stoßfängerverkleidung hinten zerkratzt

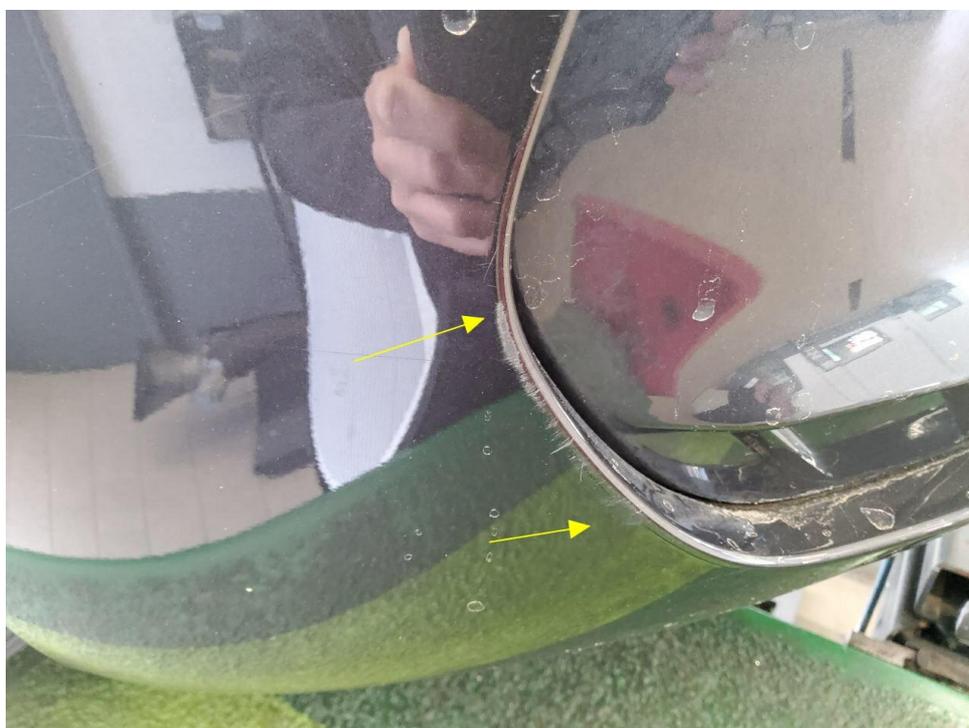
Bild 30 : Mittelteil Stoßfängerverkleidung hinten plastisch verformt und zerkratzt, Stoßfängerverkleidung hinten zerkratzt
