**WBA7N510907J05698**

## Angaben zum Fahrzeug

## Zustandsbericht

Besichtigungsdatum: 15.05.2025  
**Protokollnummer: 39818151**  
Erstellt durch: Martin Helm  
Besichtigt durch: Demir

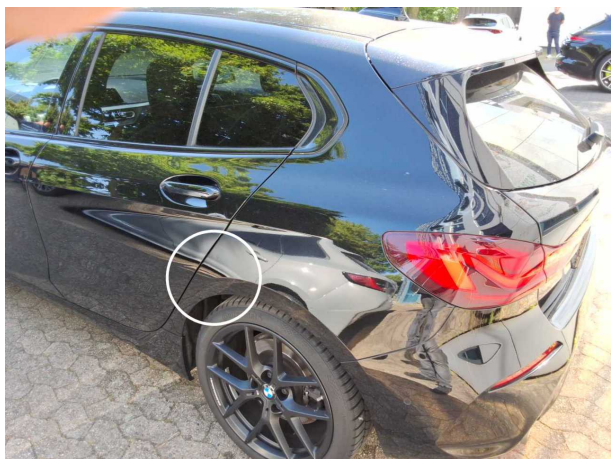
| Nr. | Bauteilgruppe | Beschreibung |
|---|---|---|
| 1 | Seitenwand links | Seitenwand - Delle(n) - sanft instandsetzen |

**Beschädigung #1:** Seitenwand links: Seitenwand - Delle(n) - sanft instandsetzen

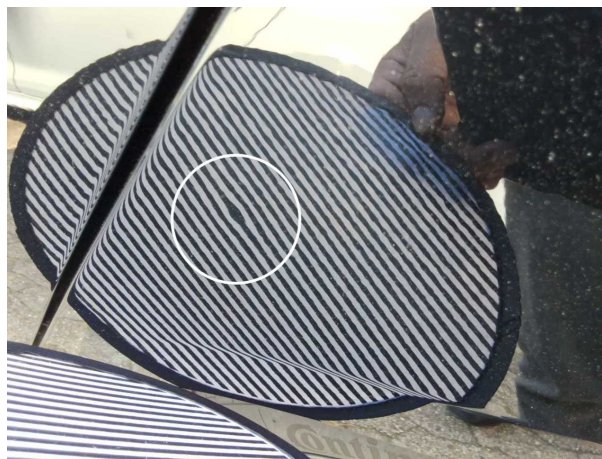
**Beschädigung #1:** Seitenwand links: Seitenwand - Delle(n) - sanft instandsetzen

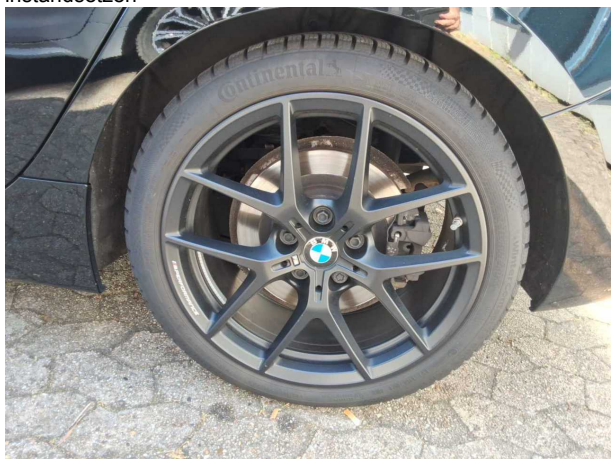
| Nr. | Bauteilgruppe | Beschreibung |
|---|---|---|
| 2 | Rad/Reifen | Leichtmetallfelge hinten links - Kratzer - Smart Repair |

**Beschädigung #2:** Rad/Reifen: Leichtmetallfelge hinten links - Kratzer - Smart Repair

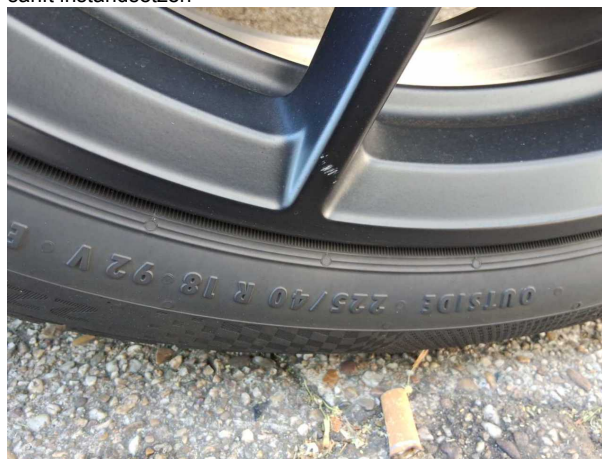
**Beschädigung #2:** Rad/Reifen: Leichtmetallfelge hinten links - Kratzer - Smart Repair

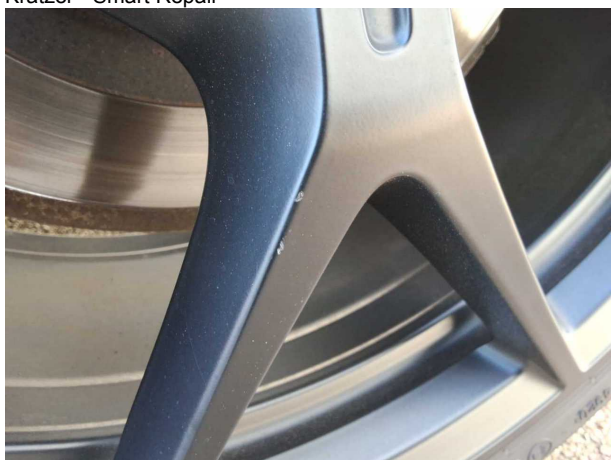
**Beschädigung #2:** Rad/Reifen: Leichtmetallfelge hinten links - Kratzer - Smart Repair

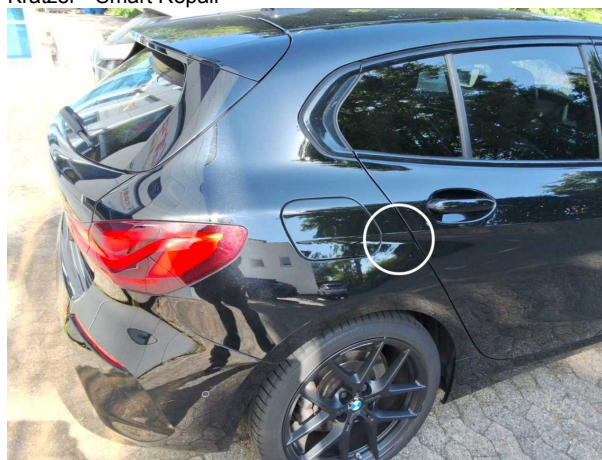
| Nr. | Bauteilgruppe | Beschreibung |
|---|---|---|
| 3 | Seitenwand rechts | Seitenwand - Kratzer - Smart Repair |

**Beschädigung #3:** Seitenwand rechts: Seitenwand - Kratzer - Smart Repair

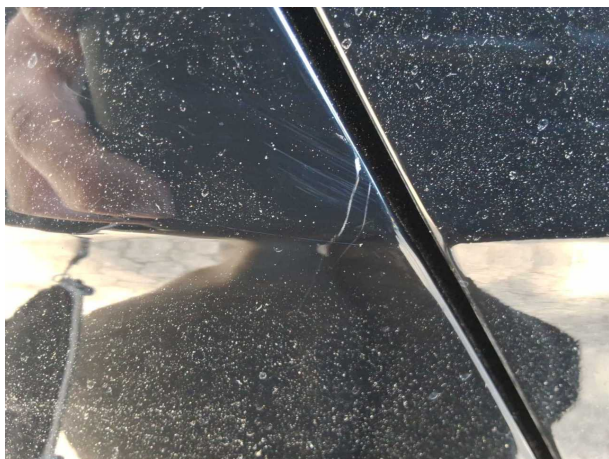
**Beschädigung #3:** Seitenwand rechts: Seitenwand - Kratzer - Smart Repair

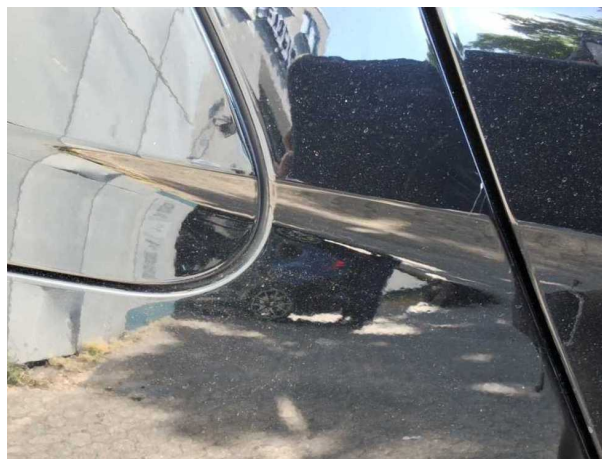
**Beschädigung #3:** Seitenwand rechts: Seitenwand - Kratzer - Smart Repair

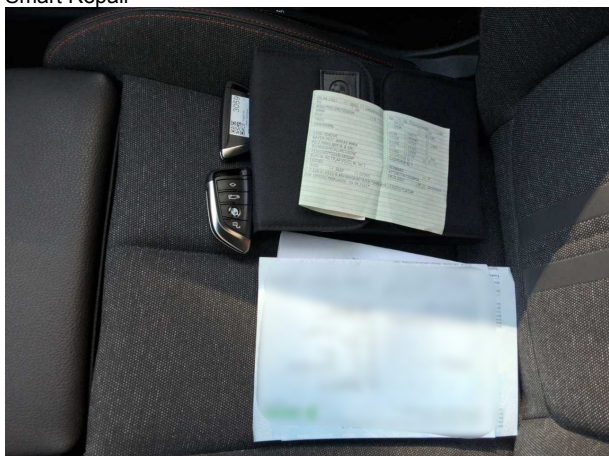
| Nr. | Bauteilgruppe | Beschreibung |
|---|---|---|
| 4 | Ausrüstung | Fahrzeugschlüssel - ohne Funktion - Diagnose durchführen |

**Beschädigung #4:** Ausrüstung: Fahrzeugschlüssel - ohne Funkti...  
- Diagnose durchführen

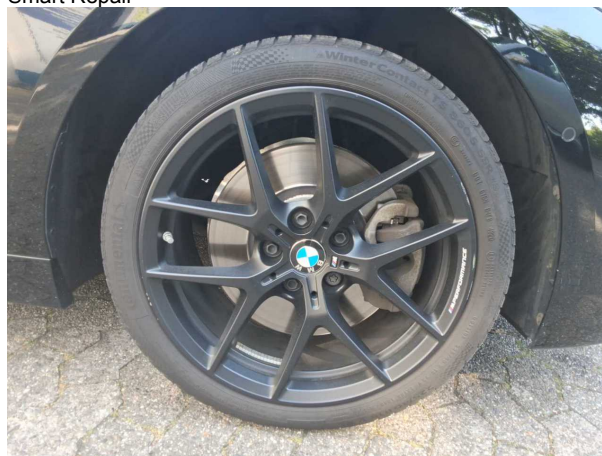
| Nr. | Bauteilgruppe | Beschreibung |
|---|---|---|
| 6 | Rad/Reifen | Leichtmetallfelge vorn rechts (Materialabrieb) - verkratzt / verschürft - erneuern |

**Beschädigung #6:** Rad/Reifen: Leichtmetallfelge vorn rechts  
(Materialabrieb) - verkratzt / verschürft - erneuern

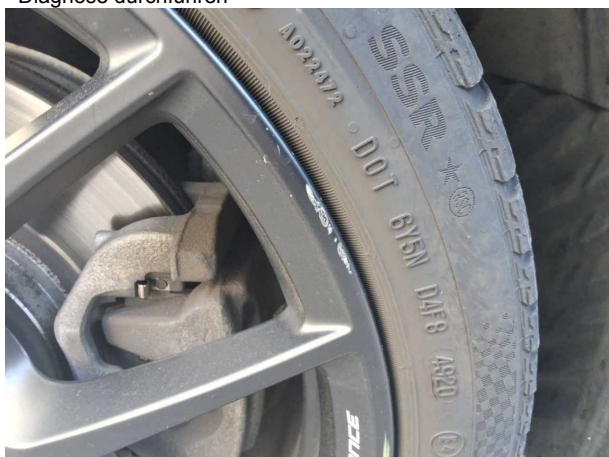
**Beschädigung #6:** Rad/Reifen: Leichtmetallfelge vorn rechts  
(Materialabrieb) - verkratzt / verschürft - erneuern

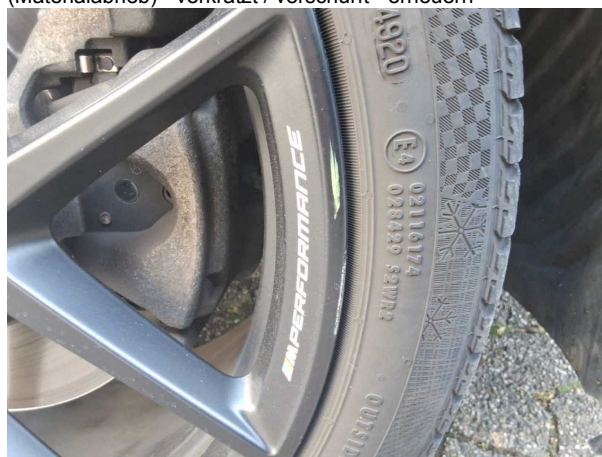
**Beschädigung #6:** Rad/Reifen: Leichtmetallfelge vorn rechts  
(Materialabrieb) - verkratzt / verschürft - erneuern

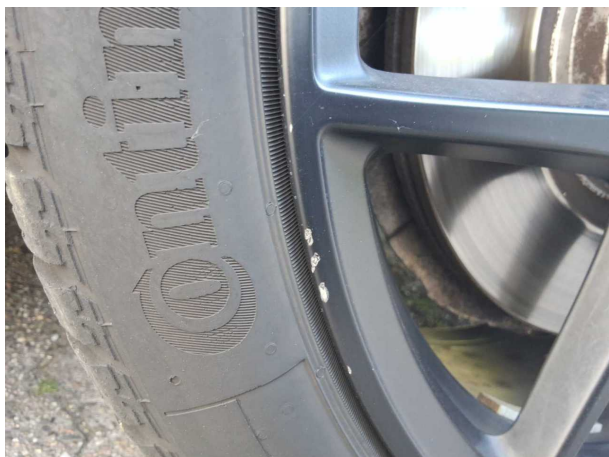
**Beschädigung #6:** Rad/Reifen: Leichtmetallfelge vorn rechts (Materialabrieb) - verkratzt / verschürft - erneuern

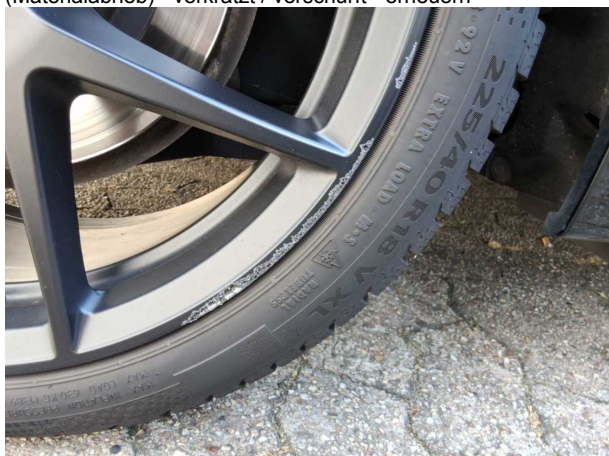
| Nr. | Bauteilgruppe | Beschreibung |
|---|---|---|
| 7 | Rad/Reifen | Leichtmetallfelge hinten rechts (Materialabrieb) - verkratzt / verschürft - erneuern |

**Beschädigung #7:** Rad/Reifen: Leichtmetallfelge hinten rechts (Materialabrieb) - verkratzt / verschürft - erneuern

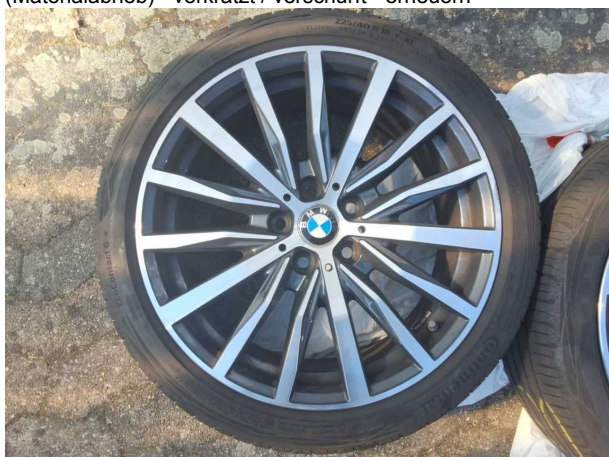
| Nr. | Bauteilgruppe | Beschreibung |
|---|---|---|
| 8 | 2.Radsatz | Leichtmetallfelgensatz komplett (Materialabrieb) - verkratzt / verschürft - erneuern |

**Beschädigung #8:** 2.Radsatz: Leichtmetallfelgensatz komplett (Materialabrieb) - verkratzt / verschürft - erneuern

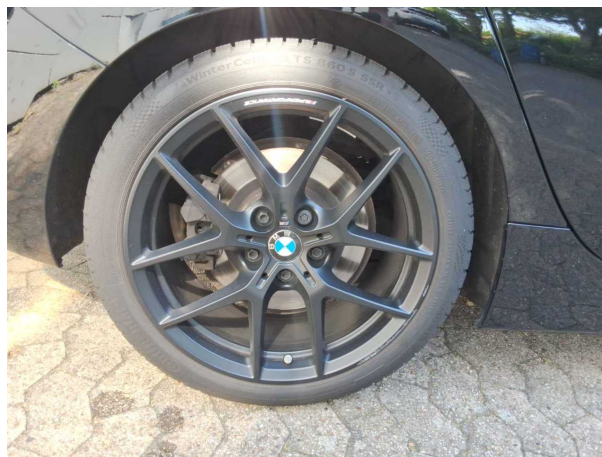
**Beschädigung #7:** Rad/Reifen: Leichtmetallfelge hinten rechts (Materialabrieb) - verkratzt / verschürft - erneuern

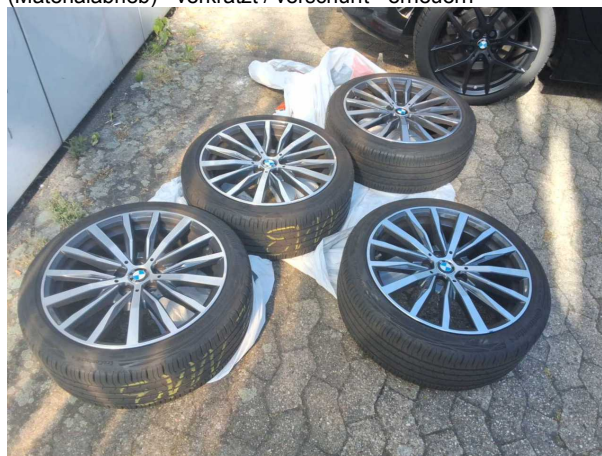
**Beschädigung #8:** 2.Radsatz: Leichtmetallfelgensatz komplett (Materialabrieb) - verkratzt / verschürft - erneuern

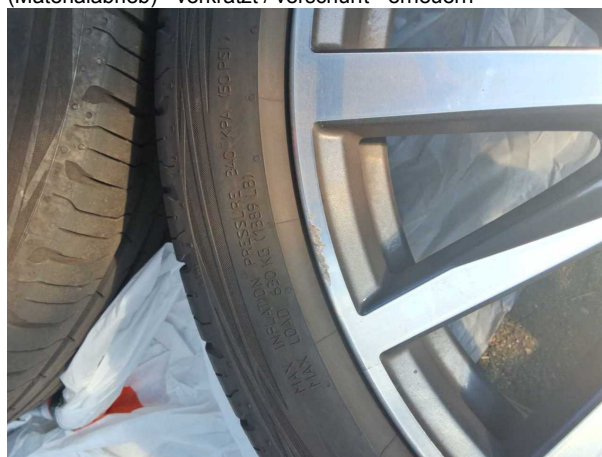
**Beschädigung #8:** 2.Radsatz: Leichtmetallfelgensatz komplett (Materialabrieb) - verkratzt / verschürft - erneuern

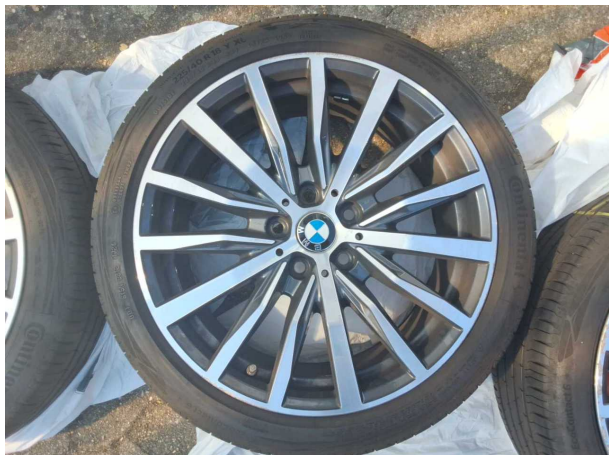
**Beschädigung #8:** 2.Radsatz: Leichtmetallfelgensatz komplett (Materialabrieb) - verkratzt / verschürft - erneuern

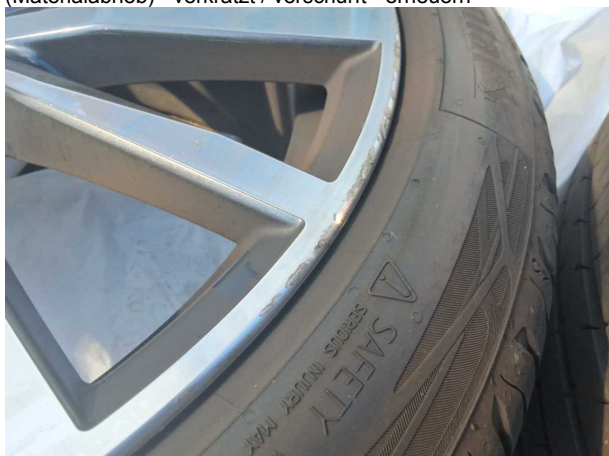
**Beschädigung #8:** 2.Radsatz: Leichtmetallfelgensatz komplett (Materialabrieb) - verkratzt / verschürft - erneuern

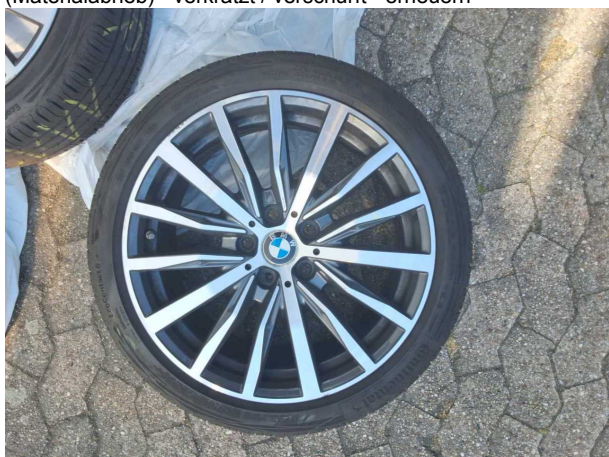
**Beschädigung #8:** 2.Radsatz: Leichtmetallfelgensatz komplett (Materialabrieb) - verkratzt / verschürft - erneuern

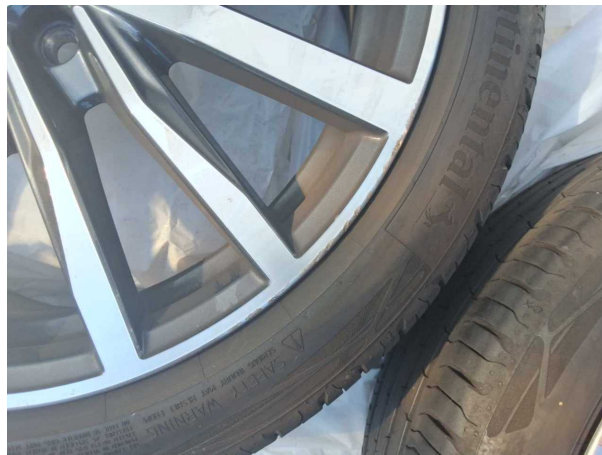
**Beschädigung #8:** 2.Radsatz: Leichtmetallfelgensatz komplett (Materialabrieb) - verkratzt / verschürft - erneuern

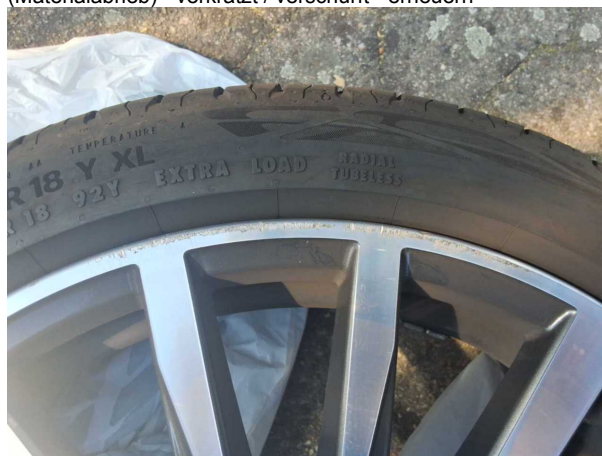
**Beschädigung #8:** 2.Radsatz: Leichtmetallfelgensatz komplett (Materialabrieb) - verkratzt / verschürft - erneuern

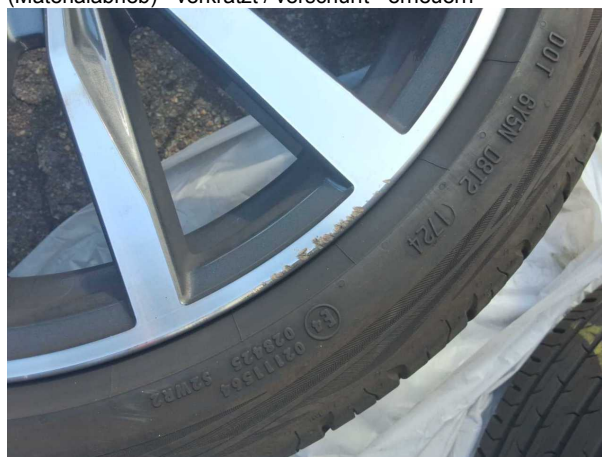
**Beschädigung #8:** 2.Radsatz: Leichtmetallfelgensatz komplett (Materialabrieb) - verkratzt / verschürft - erneuern

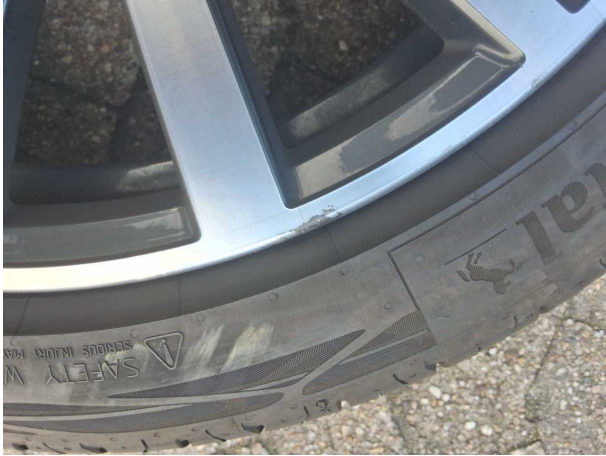
**Beschädigung #8:** 2.Radsatz: Leichtmetallfelgensatz komplett (Materialabrieb) - verkratzt / verschürft - erneuern

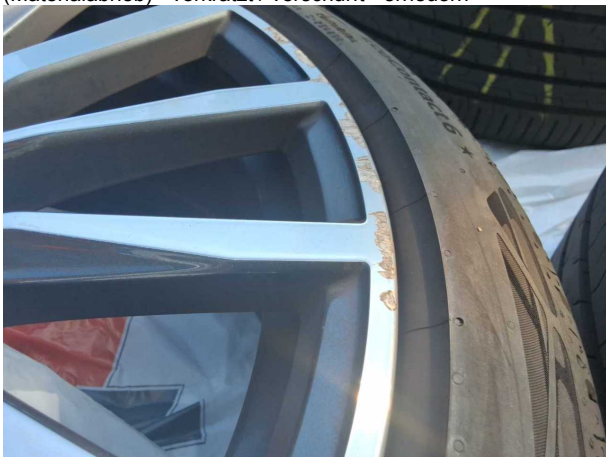
**Beschädigung #8:** 2.Radsatz: Leichtmetallfelgensatz komplett (Materialabrieb) - verkratzt / verschürft - erneuern

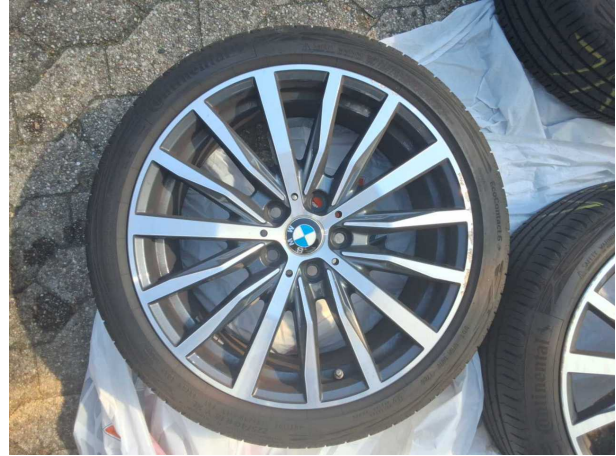
**Beschädigung #8:** 2.Radsatz: Leichtmetallfelgensatz komplett (Materialabrieb) - verkratzt / verschürft - erneuern

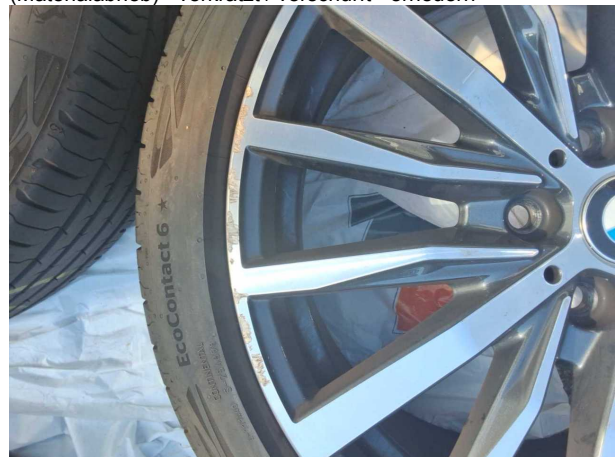
**Beschädigung #8:** 2.Radsatz: Leichtmetallfelgensatz komplett (Materialabrieb) - verkratzt / verschürft - erneuern
