WBA7K310005T26244

Zustandsbericht

Lieu d'inspection
-
71679 Asperg

Date d'inspection: 25 mars 2025
Numéro de protocole: 39050998

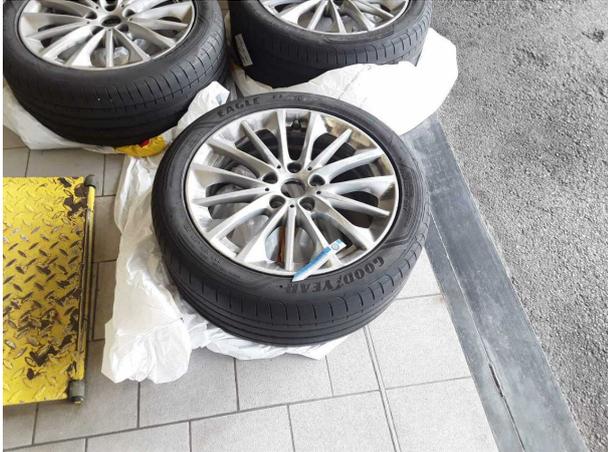
Dommage #1: 2e Jeu de roues: 1 Pneu - Dommages - Remplacer

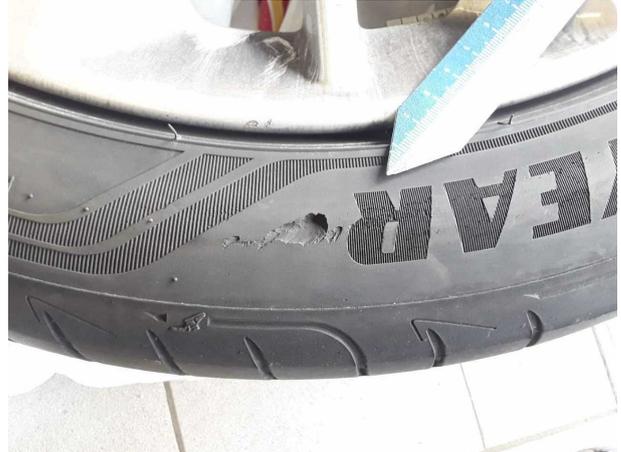
Dommage #1: 2e Jeu de roues: 1 Pneu - Dommages - Remplacer

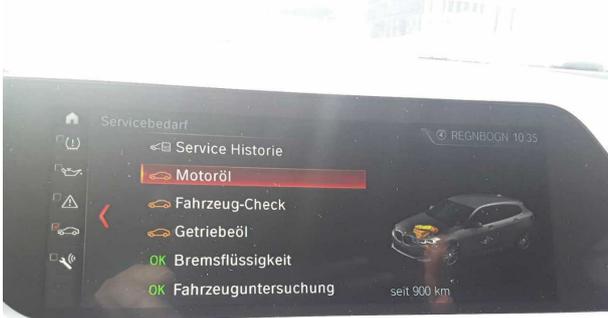
Dommage #2: Divers: Inspection / Maintenance - Exigible - Effectuer

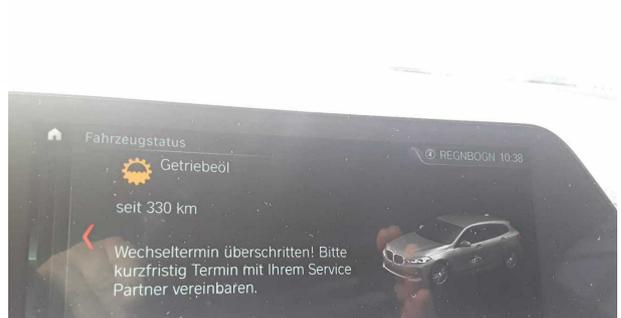
Dommage #3: Boîte de vitesses: Boîte de vitesses (Ölwechsel überfällig) - Exigible - Remplacer

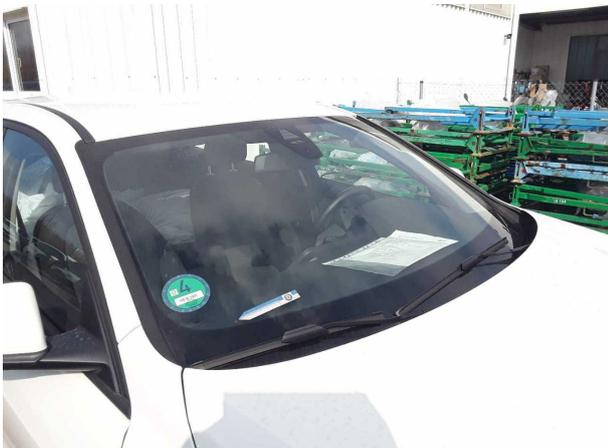
Dommage #4: Vitrage: Pare-brise - Dommage causé par des cailloux - Remplacer

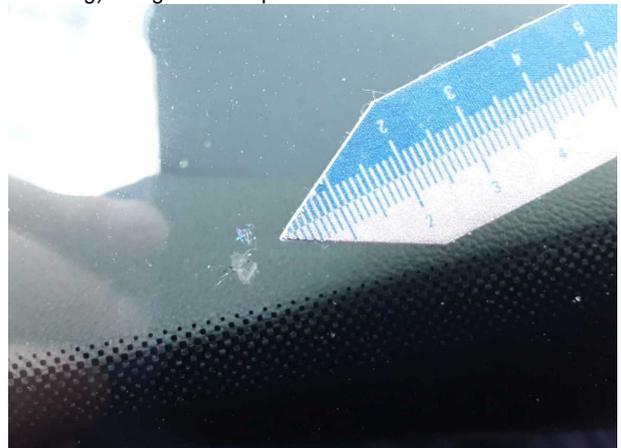
Dommage #4: Vitrage: Pare-brise - Dommage causé par des cailloux - Remplacer
