WBA7K310005T26244

Zustandsbericht

TÜV SÜD Auto Plus GmbH
Gutenbergstr. 13
70771 Leinfelden-Echterdingen

Besichtigungsdatum: 25.03.2025
Protokollnummer: 39050998

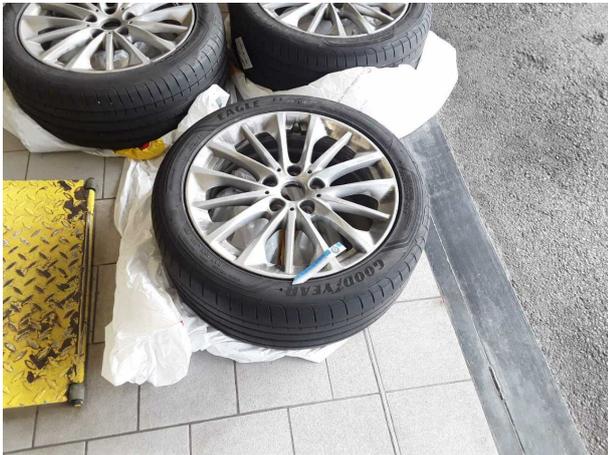
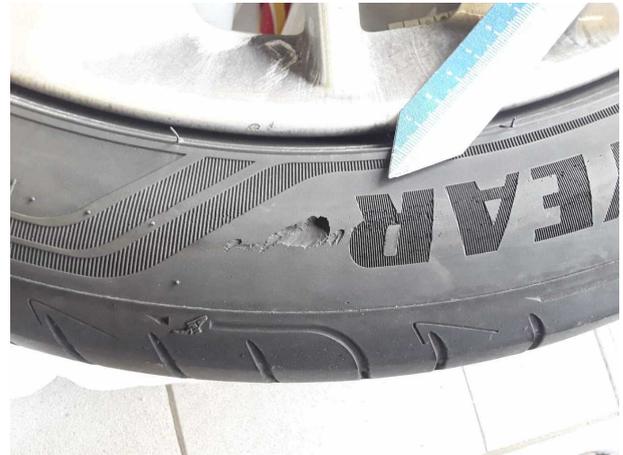
Beschädigung #1: 2.Radsatz: 1 Reifen - beschädigt - erneuern

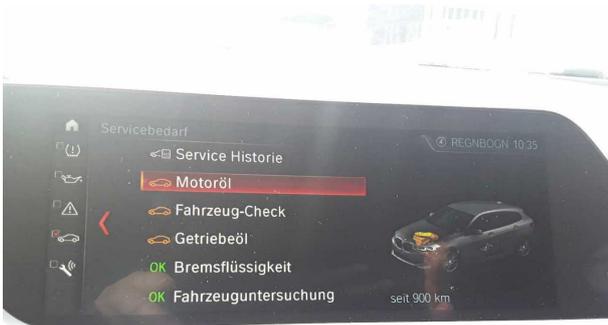
Beschädigung #2: Sonstiges: Inspektion/Wartung - fällig - durchführen

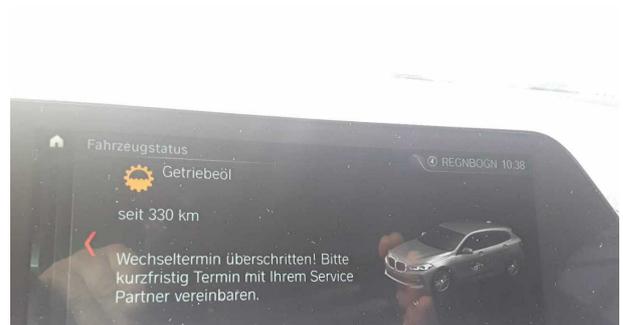
Beschädigung #3: Getriebe: Getriebe (Ölwechsel überfällig) - fällig - erneuern

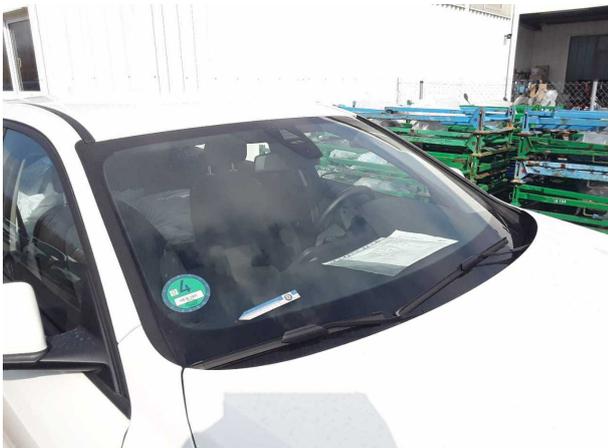
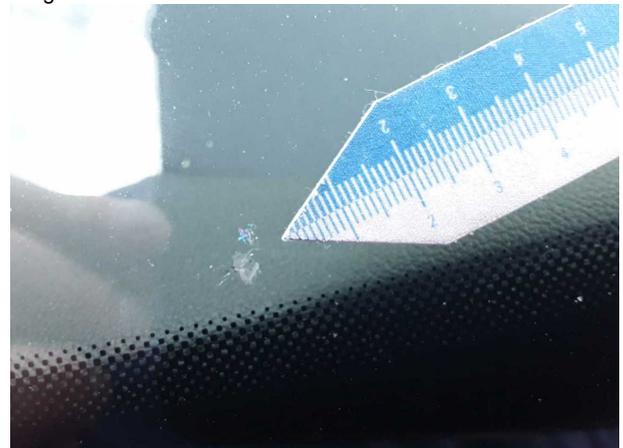
Beschädigung #4: Verglasung: Frontscheibe - Steinschlag - erneuern
