# Zustandsbericht

Protokollnummer: 39598173  
Auftrags-Nr / Referenz: 18923082-NT1  
Besichtigungsdatum: 25.03.2025

| Hersteller / Modell | Tesla Model 3 Langstreckenbatt. Allradantrieb Dual Motor | | |

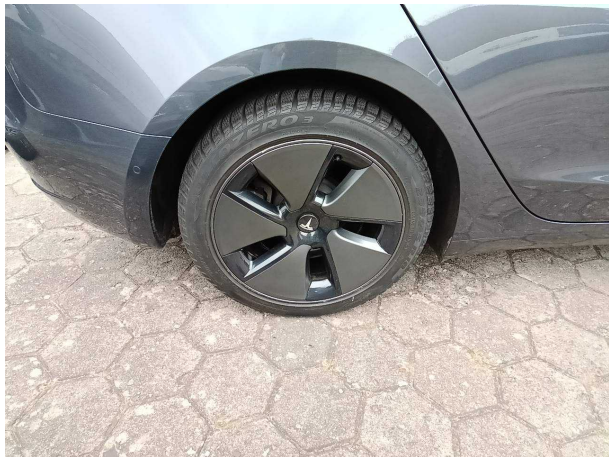
| Nr. | Bauteilgruppe | Beschreibung |
|---|---|---|
| 1 | Rad/Reifen | Leichtmetallfelge hinten rechts - Kratzer - Wertminderung |

**Beschädigung #1:** Rad/Reifen: Leichtmetallfelge hinten rechts - Kratzer - Wertminderung

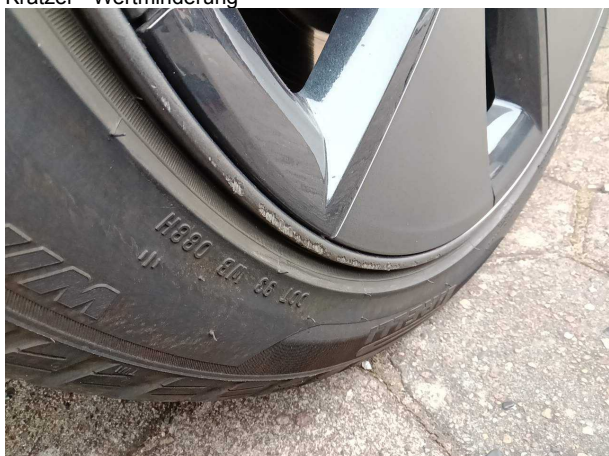
**Beschädigung #1:** Rad/Reifen: Leichtmetallfelge hinten rechts - Kratzer - Wertminderung

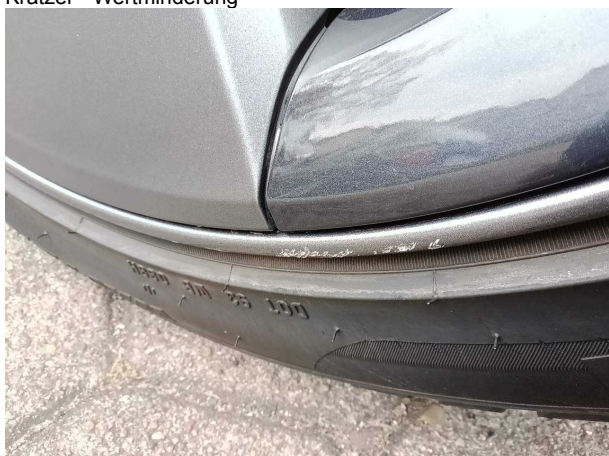
| Nr. | Bauteilgruppe | Beschreibung |
|---|---|---|
| 2 | Rad/Reifen | Leichtmetallfelge vorn rechts - Kratzer - Wertminderung |

**Beschädigung #2:** Rad/Reifen: Leichtmetallfelge vorn rechts - Kratzer... Wertminderung

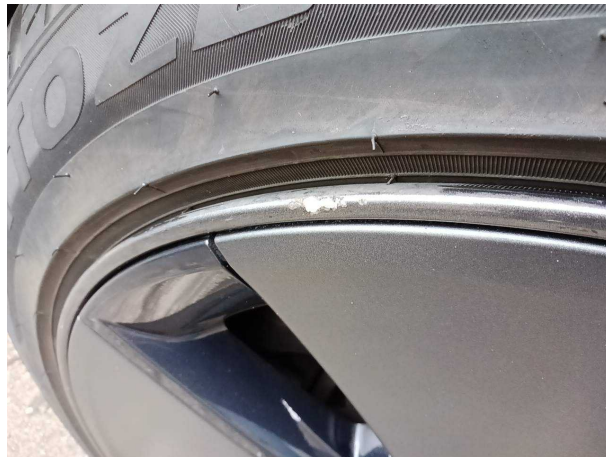
**Beschädigung #1:** Rad/Reifen: Leichtmetallfelge hinten rechts - Kratzer - Wertminderung

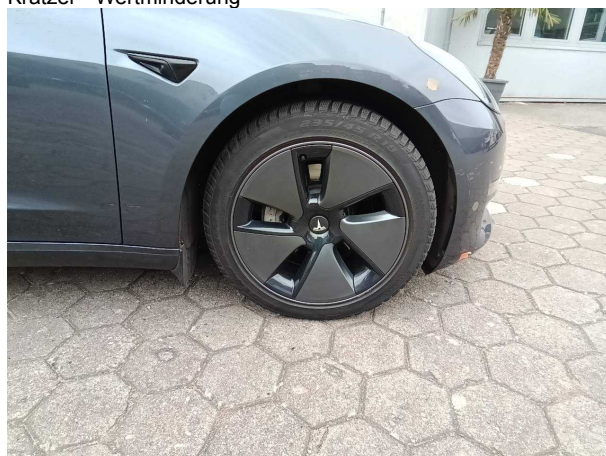
**Beschädigung #2:** Rad/Reifen: Leichtmetallfelge vorn rechts - Kratzer - Wertminderung

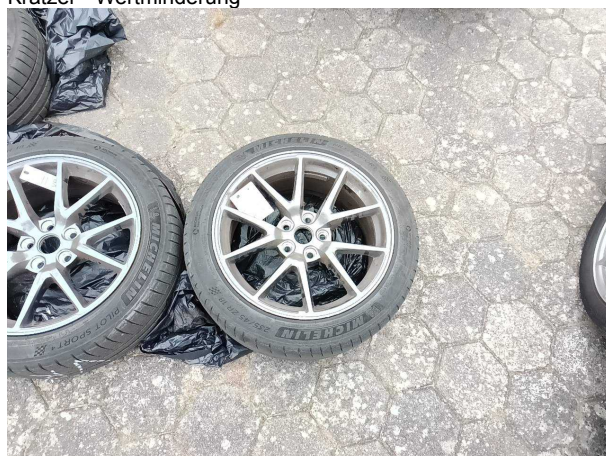
| Nr. | Bauteilgruppe | Beschreibung |
|---|---|---|
| 4 | 2.Radsatz | 2 Leichtmetallfelgen - Kratzer - erneuern |

**Beschädigung #4:** 2.Radsatz: 2 Leichtmetallfelgen - Kratzer - erneuern

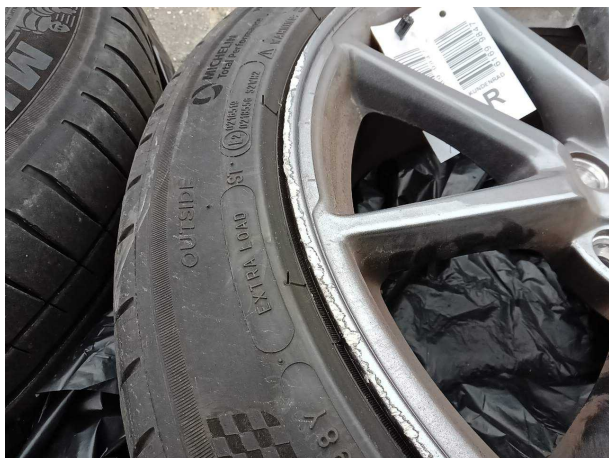
**Beschädigung #4:** 2.Radsatz: 2 Leichtmetallfelgen - Kratzer - erneuern

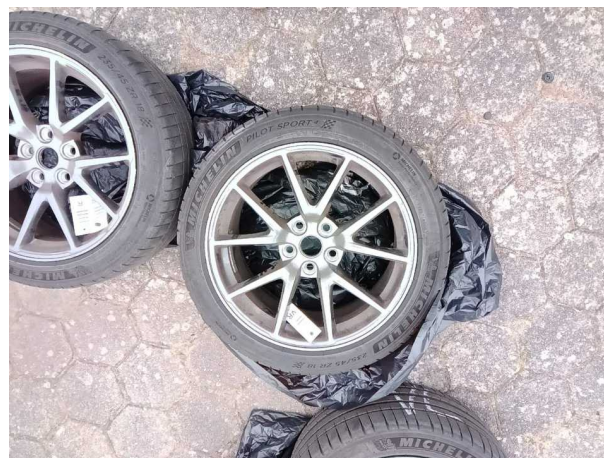
**Beschädigung #4:** 2.Radsatz: 2 Leichtmetallfelgen - Kratzer - erneuern

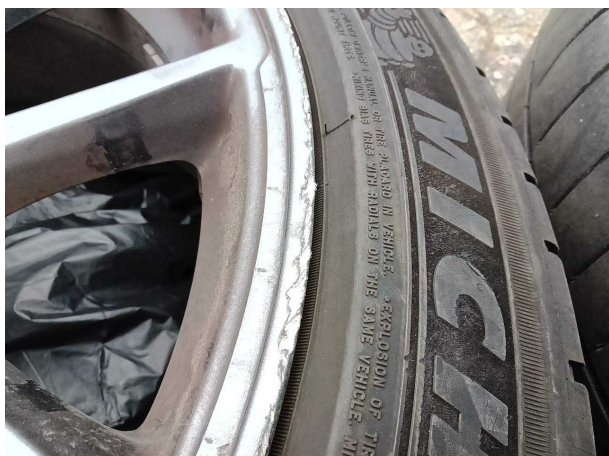
**Beschädigung #4:** 2.Radsatz: 2 Leichtmetallfelgen - Kratzer - erneuern

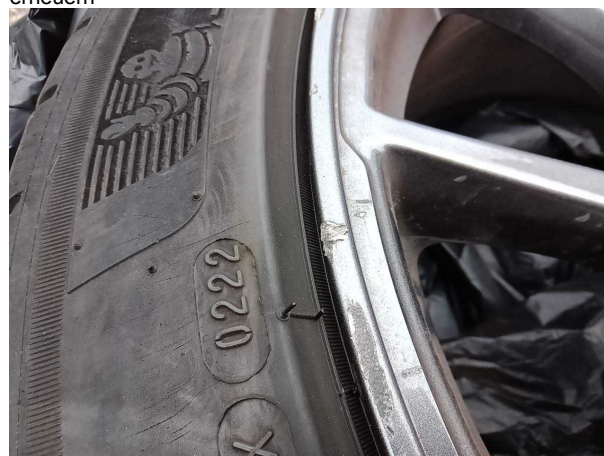
**Beschädigung #4:** 2.Radsatz: 2 Leichtmetallfelgen - Kratzer - erneuern

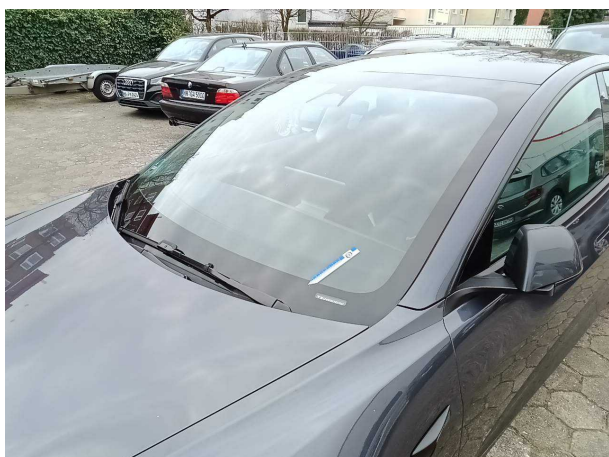
| Nr. | Bauteilgruppe | Beschreibung |
|---|---|---|
| 5 | Verglasung | Frontscheibe mit Spurhalteassistent - Steinschlag - erneuern |

**Beschädigung #5:** Verglasung: Frontscheibe mit Spurhalteassistent - Steinschlag - erneuern

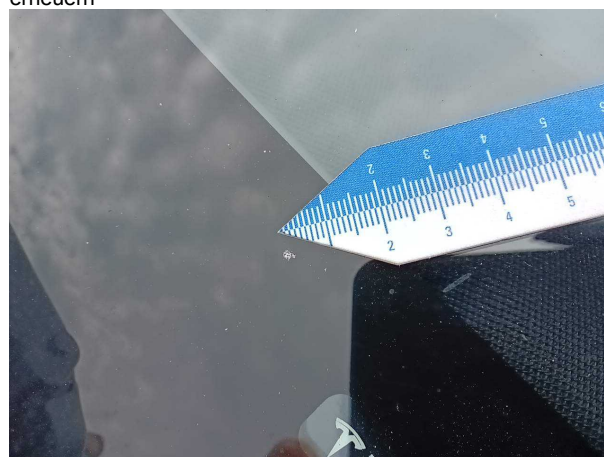
**Beschädigung #5:** Verglasung: Frontscheibe mit Spurhalteassistent - Steinschlag - erneuern
