WBA11DZ000FK51395

Zustandsbericht

Besichtigungsdatum: 19.05.2025
Protokollnummer: 39796669
Anlieferungsdatum: 19.05.2025

Hersteller	BMW	Besichtigungszustand	Ausreichend
Typ/Modell	320d	Laufleistung (abgelesen)	91.545 km
Fahrgestellnummer	WBA11DZ000FK51395	Erstzulassung	10.11.2020

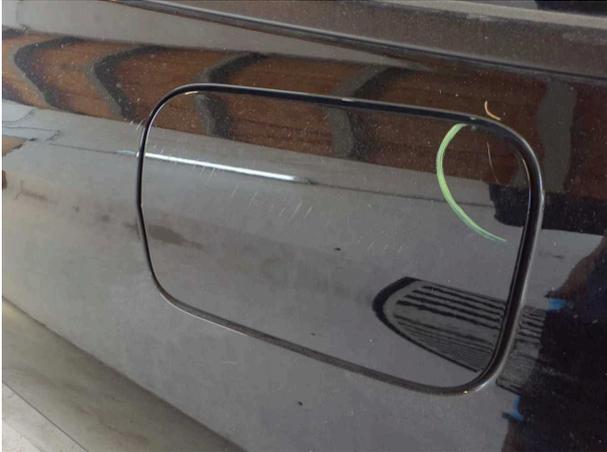
Beschädigung #1: Kraftstoffanlage: Tankdeckel - verkratzt / verschürft - Smart Repair

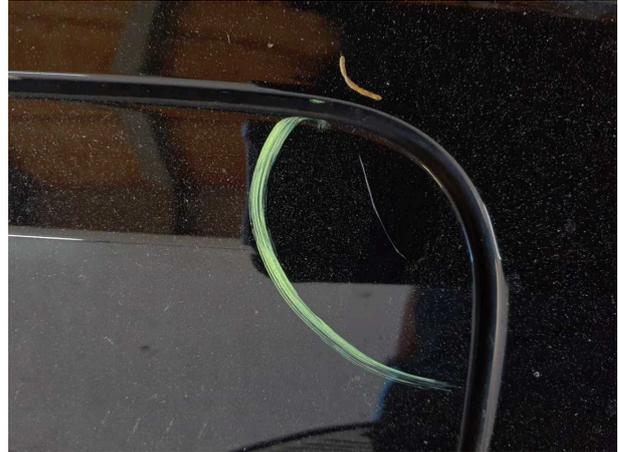
Beschädigung #1: Kraftstoffanlage: Tankdeckel - verkratzt / verschürft - Smart Repair

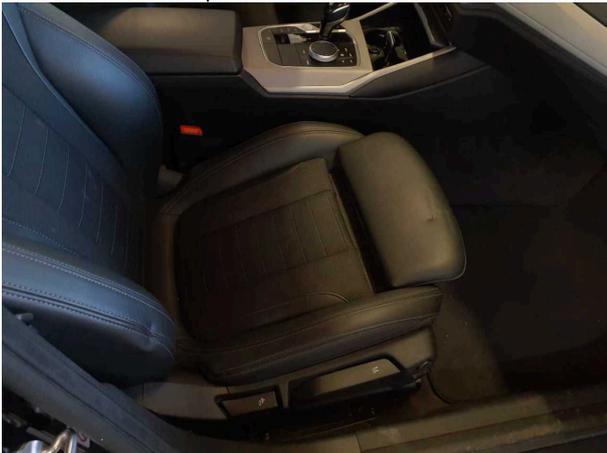
Beschädigung #2: Sitz vorn: Sitz rechts - verkratzt / verschürft - Wertminderung

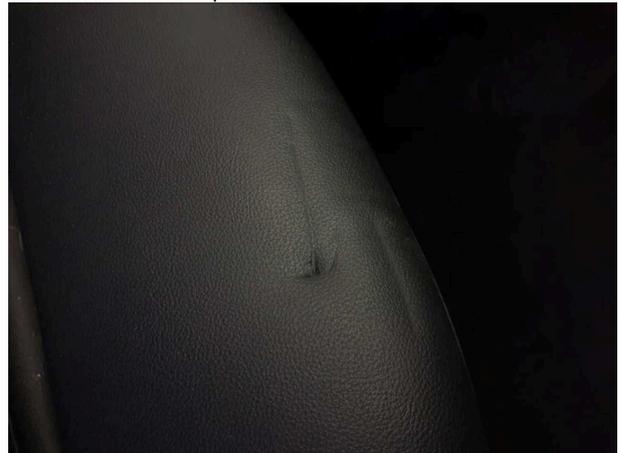
Beschädigung #2: Sitz vorn: Sitz rechts - verkratzt / verschürft - Wertminderung

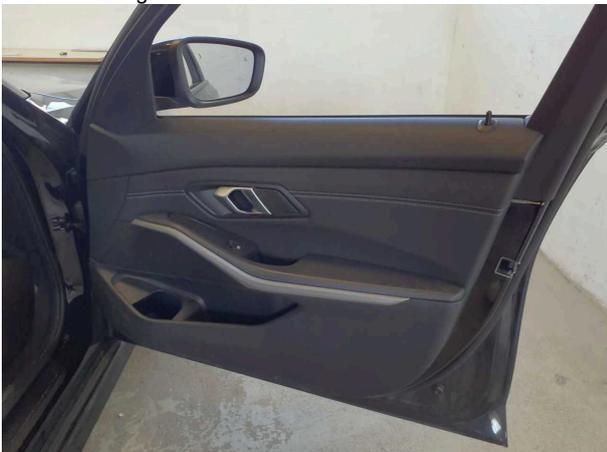
Beschädigung #3: Verkleidungen/Abdeckungen: Türverkleidung vorn rechts - verkratzt / verschürft - Wertminderung

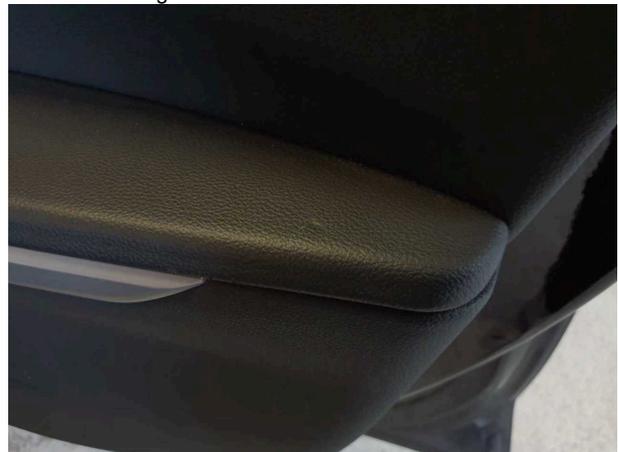
Beschädigung #3: Verkleidungen/Abdeckungen: Türverkleidung vorn rechts - verkratzt / verschürft -

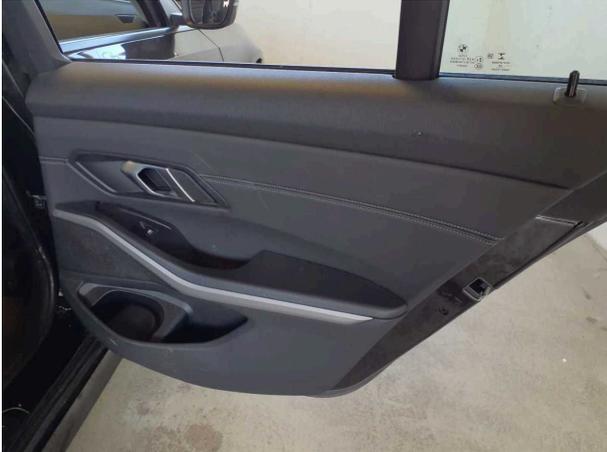
Beschädigung #4: Verkleidungen/Abdeckungen: Türverkleidung hinten rechts - verkratzt / verschürft - Wertminderung

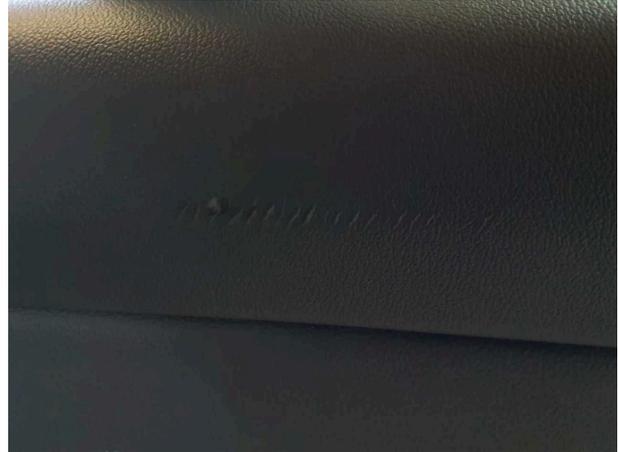
Beschädigung #4: Verkleidungen/Abdeckungen: Türverkleidung hinten rechts - verkratzt / verschürft -

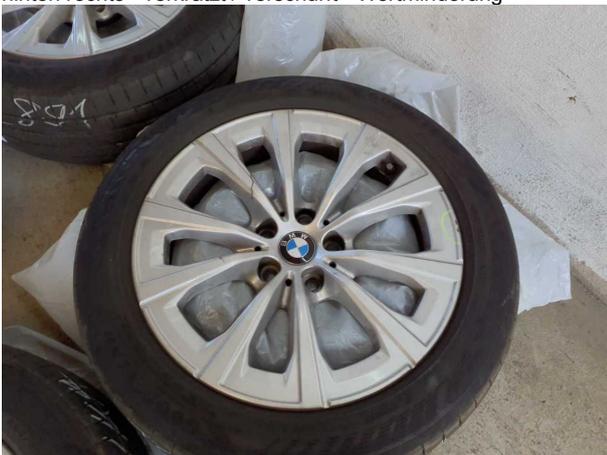
Beschädigung #5: 2.Radsatz: 1 Leichtmetallfelge - verkratzt / verschürft - Wertminderung

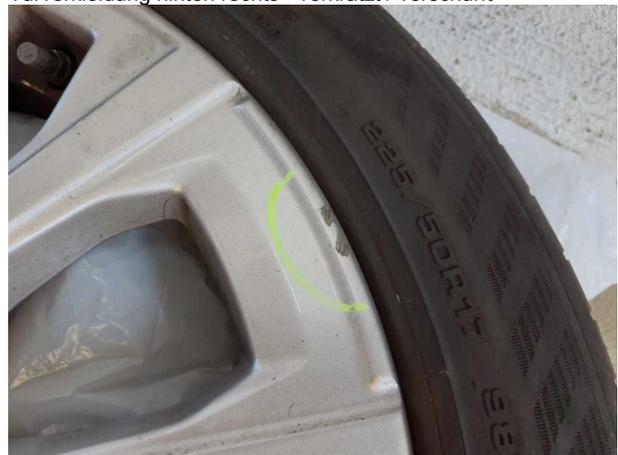
Beschädigung #5: 2.Radsatz: 1 Leichtmetallfelge - verkratzt / verschürft - Wertminderung

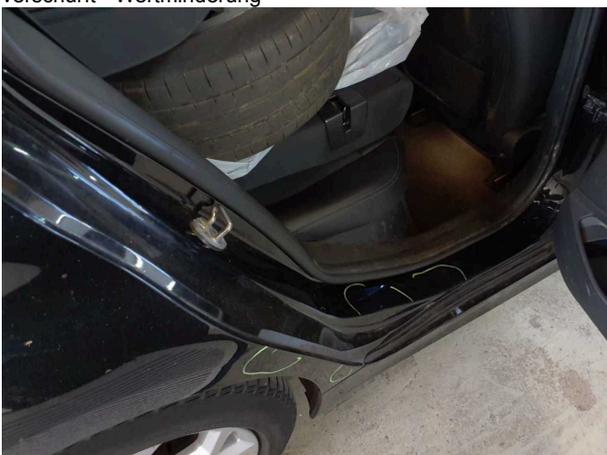
Beschädigung #6: Seitenwand rechts: Einstieg - verkratzt / verschürft - Smart Repair

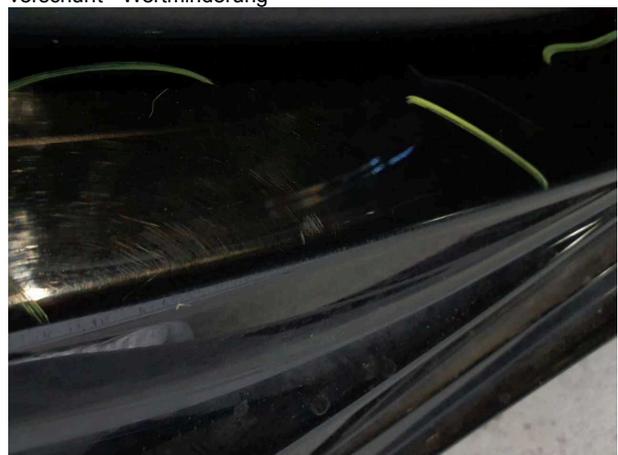
Beschädigung #6: Seitenwand rechts: Einstieg - verkratzt / verschürft - Smart Repair

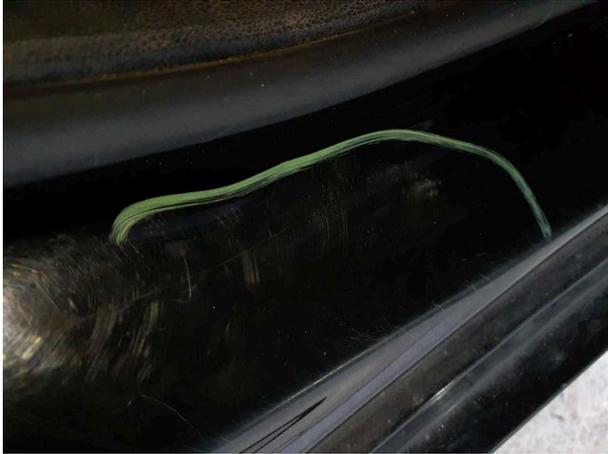
Beschädigung #6: Seitenwand rechts: Einstieg - verkratzt / verschürft - Smart Repair

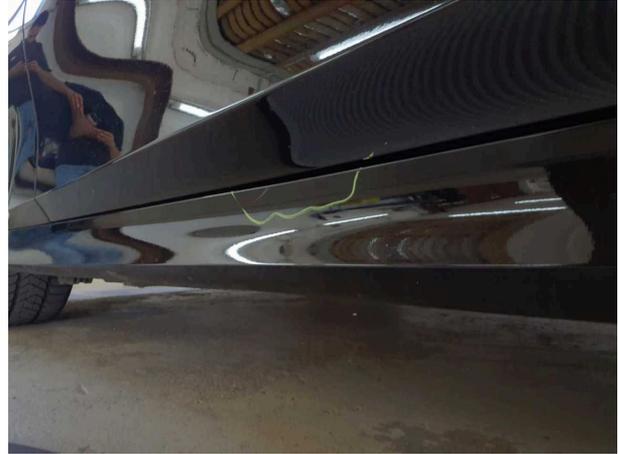
Beschädigung #7: Schweller links: Verkleidung - verkratzt / verschürft - lackieren

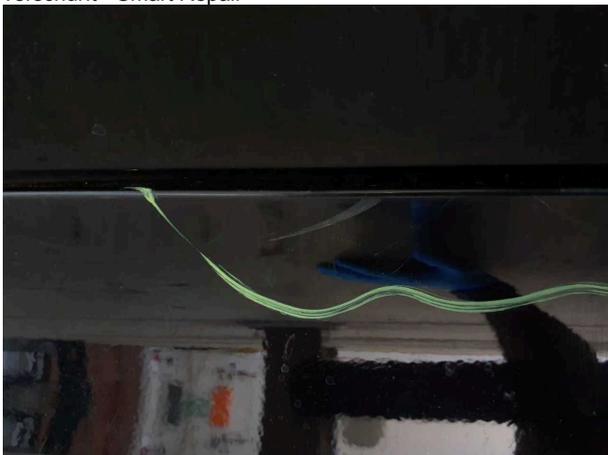
Beschädigung #7: Schweller links: Verkleidung - verkratzt / verschürft - lackieren

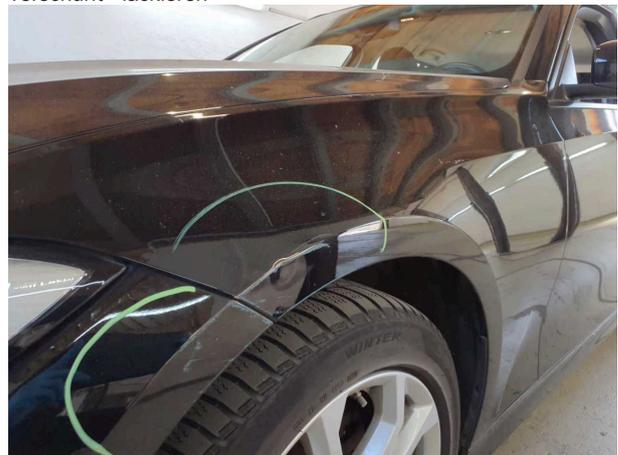
Beschädigung #8: Kotflügel links: Kotflügel links - Delle / Lackschaden - instandsetzen und lackieren

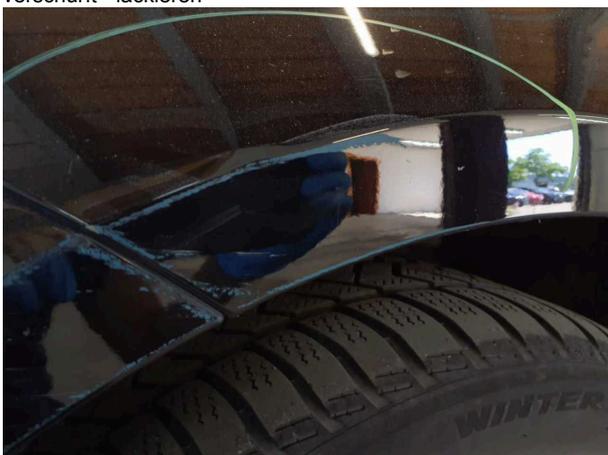
Beschädigung #8: Kotflügel links: Kotflügel links - Delle / Lackschaden - instandsetzen und lackieren

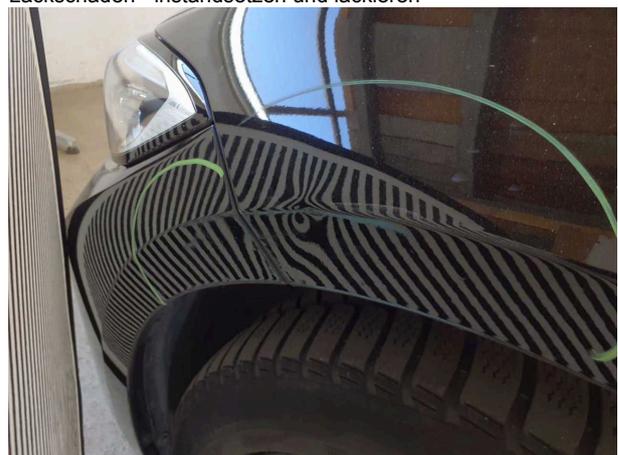
Beschädigung #8: Kotflügel links: Kotflügel links - Delle / Lackschaden - instandsetzen und lackieren

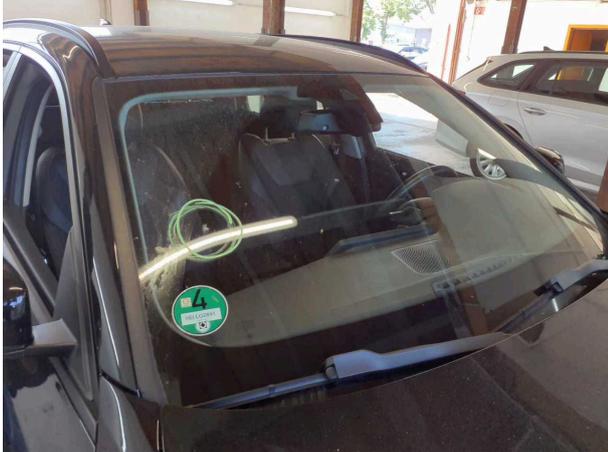
Beschädigung #9: Verglasung: Frontscheibe - Steinschlag - erneuern

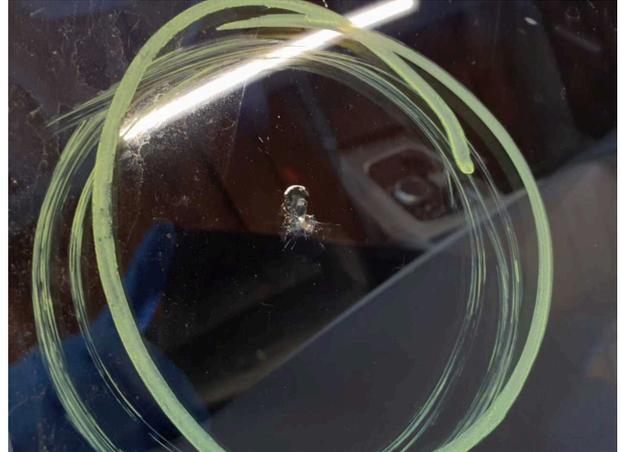
Beschädigung #9: Verglasung: Frontscheibe - Steinschlag - erneuern

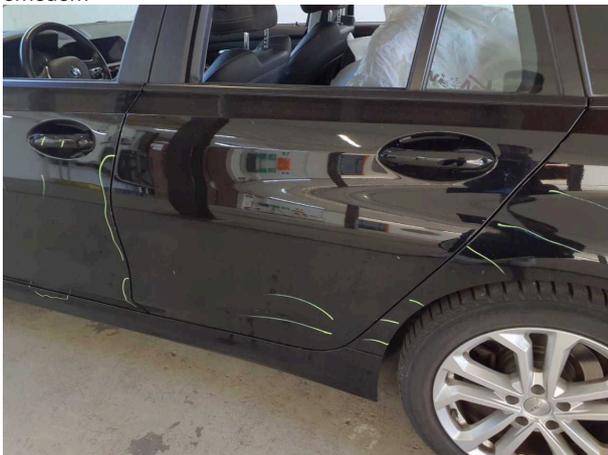
Beschädigung #10: Tür hinten links: Tür - verkratzt / verschürft - lackieren

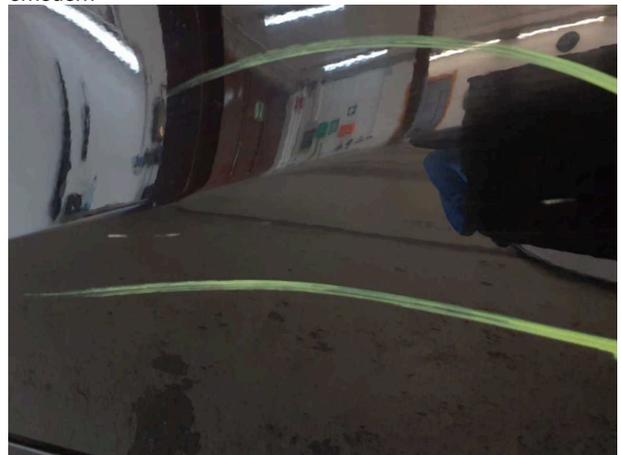
Beschädigung #10: Tür hinten links: Tür - verkratzt / verschürft... - lackieren

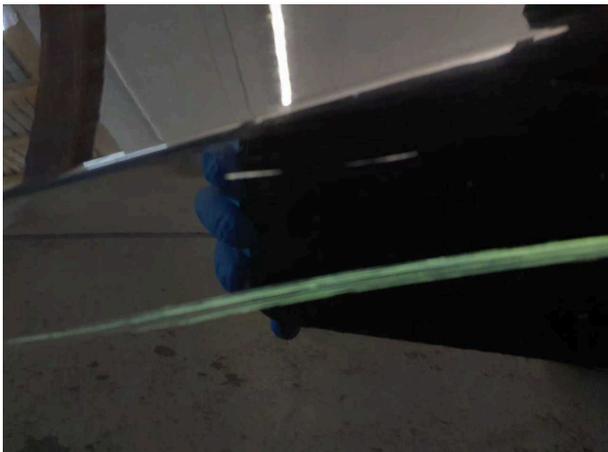
Beschädigung #10: Tür hinten links: Tür - verkratzt / verschürft - lackieren

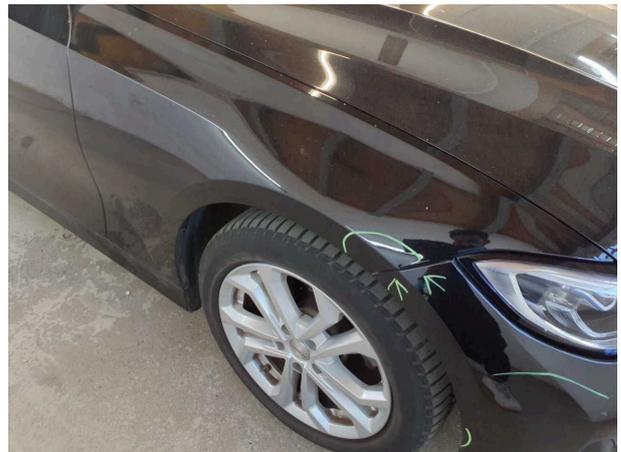
Beschädigung #11: Kotflügel rechts: Kotflügel rechts - gebrochen / gerissen - erneuern

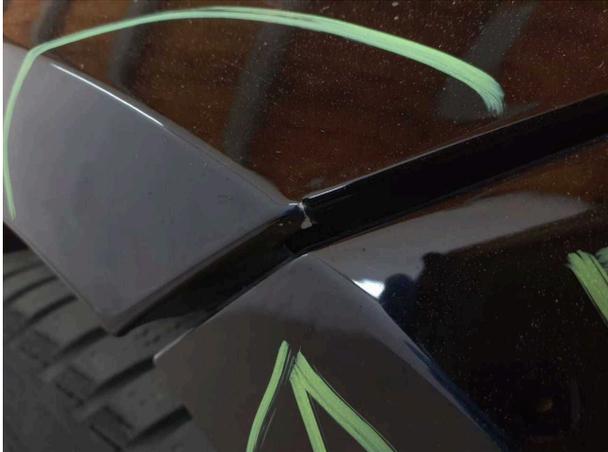
Beschädigung #11: Kotflügel rechts: Kotflügel rechts - gebroche...
gerissen - erneuern

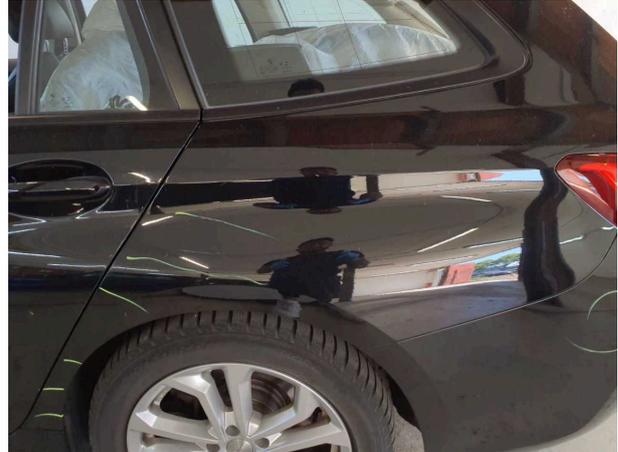
Beschädigung #12: Seitenwand links: Seitenwand - verkratzt /
verschürft - lackieren

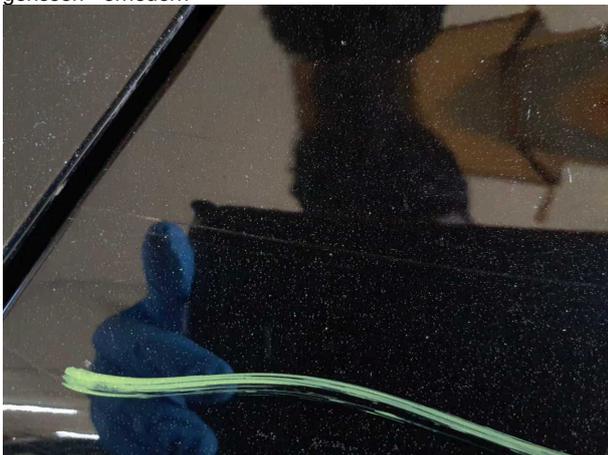
Beschädigung #12: Seitenwand links: Seitenwand - verkratzt /
verschürft - lackieren

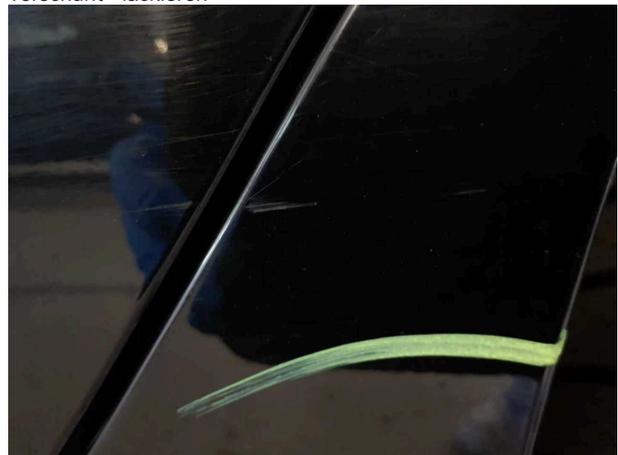
Beschädigung #12: Seitenwand links: Seitenwand - verkratzt /
verschürft - lackieren

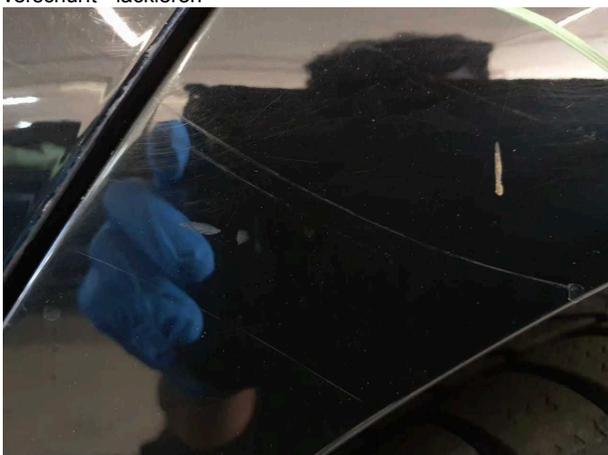
Beschädigung #12: Seitenwand links: Seitenwand - verkratzt /
verschürft - lackieren

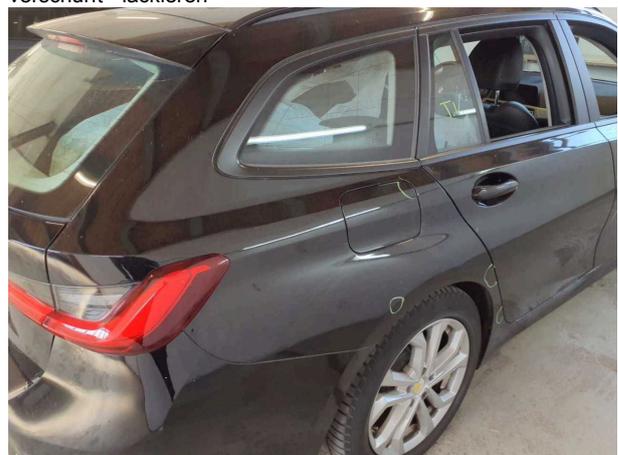
Beschädigung #13: Seitenwand rechts: Seitenwand - Delle /
Lackschaden - instandsetzen und lackieren

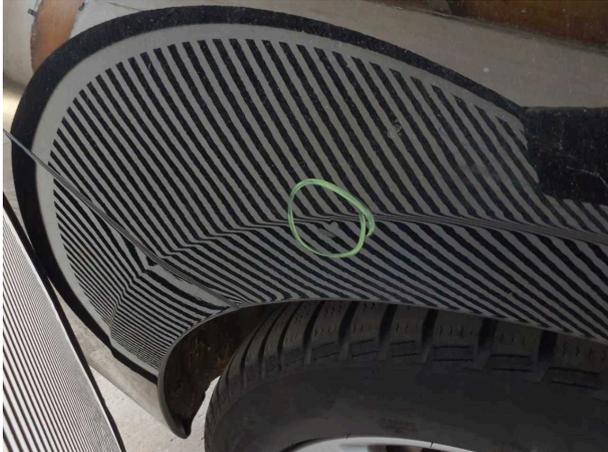
Beschädigung #13: Seitenwand rechts: Seitenwand - Delle / Lackschaden - instandsetzen und lackieren

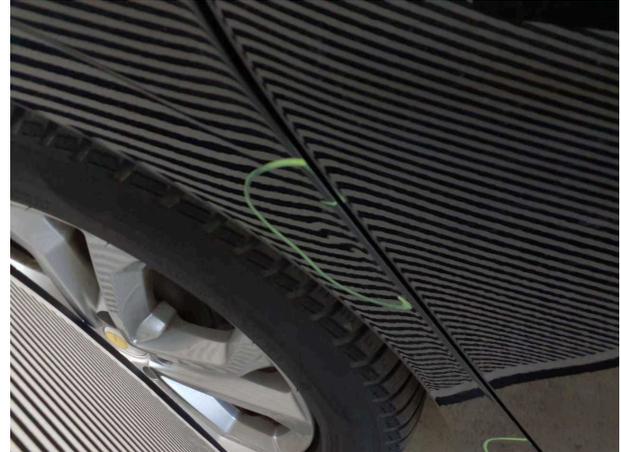
Beschädigung #13: Seitenwand rechts: Seitenwand - Delle / Lackschaden - instandsetzen und lackieren

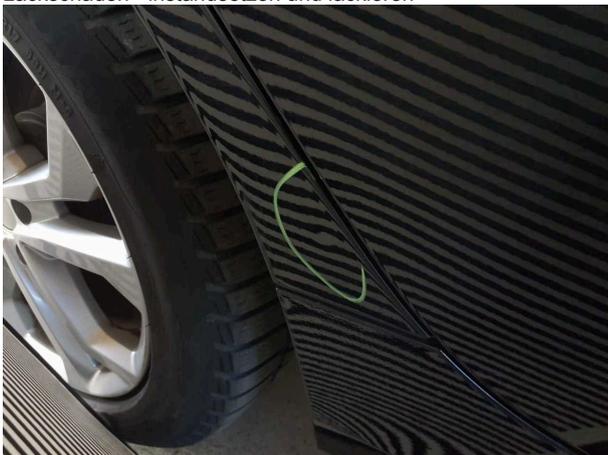
Beschädigung #13: Seitenwand rechts: Seitenwand - Delle / Lackschaden - instandsetzen und lackieren

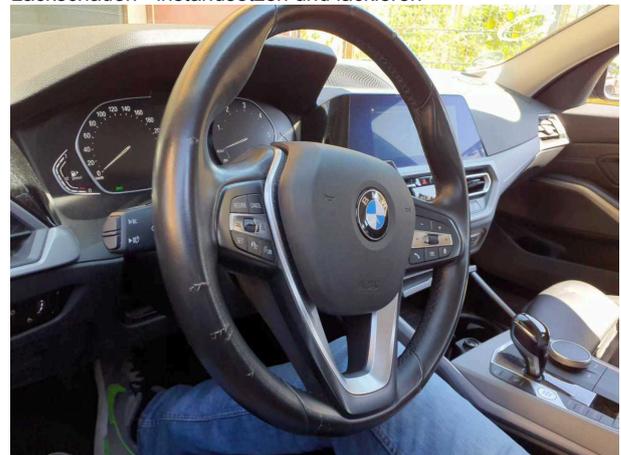
Beschädigung #14: Lenkanlage: Lenkradummantelung - gebrochen / gerissen - erneuern

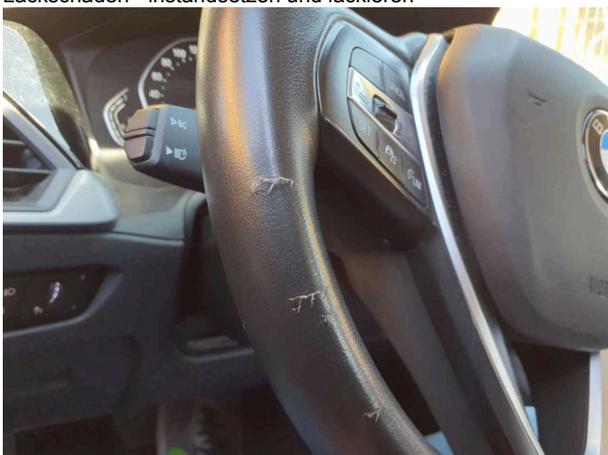
Beschädigung #14: Lenkanlage: Lenkradummantelung - gebrochen / gerissen - erneuern

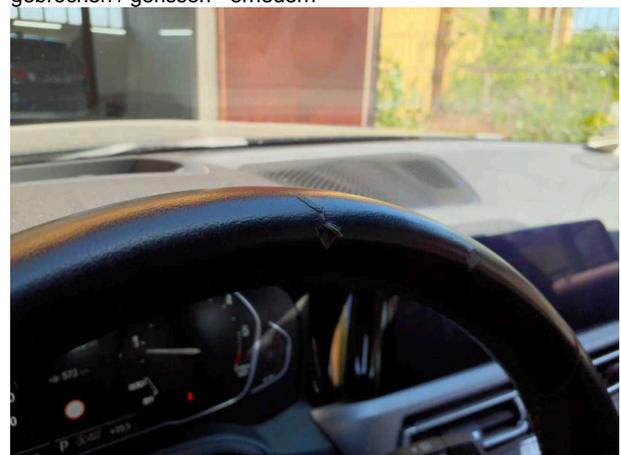
Beschädigung #14: Lenkanlage: Lenkradummantelung - gebrochen / gerissen - erneuern

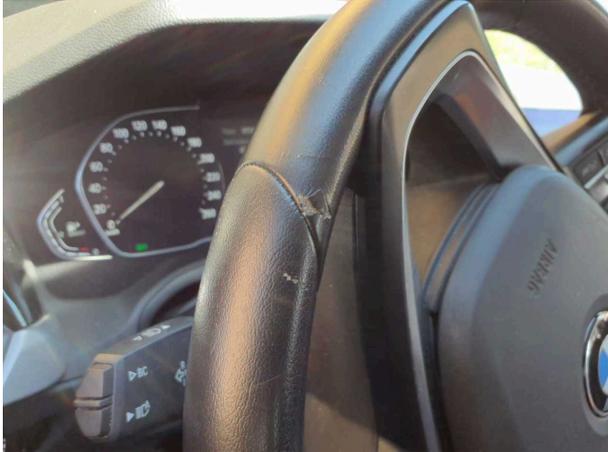
Beschädigung #14: Lenkanlage: Lenkradummantelung - gebrochen / gerissen - erneuern

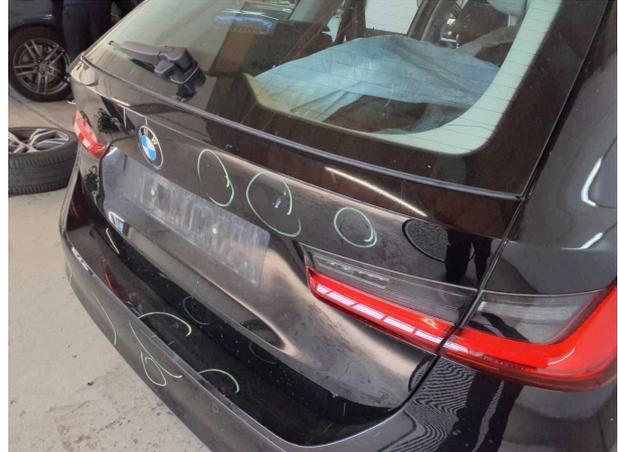
Beschädigung #15: Heckklappe/-tür: Heckklappe - Delle / Lackschaden - instandsetzen und lackieren

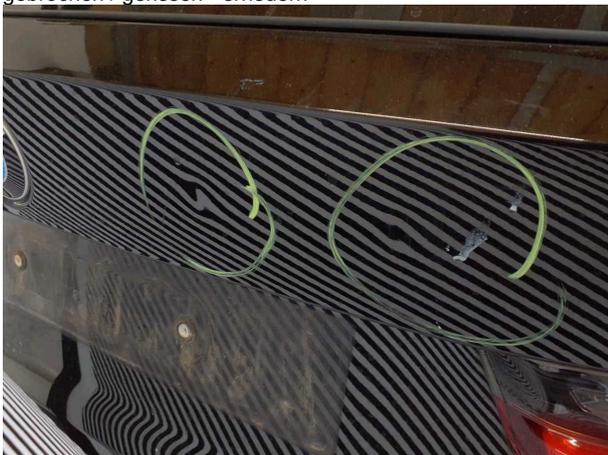
Beschädigung #15: Heckklappe/-tür: Heckklappe - Delle / Lackschaden - instandsetzen und lackieren

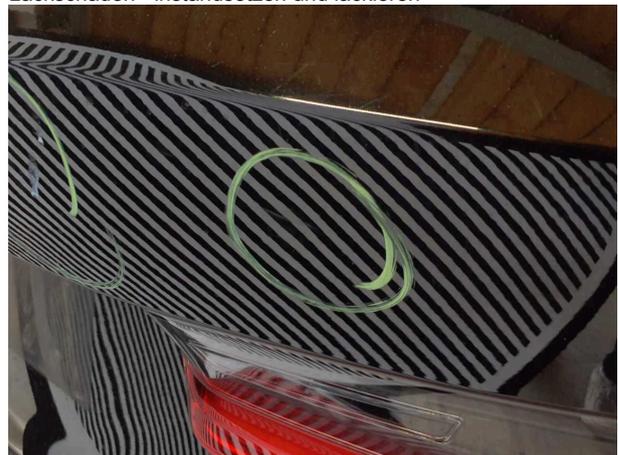
Beschädigung #15: Heckklappe/-tür: Heckklappe - Delle / Lackschaden - instandsetzen und lackieren

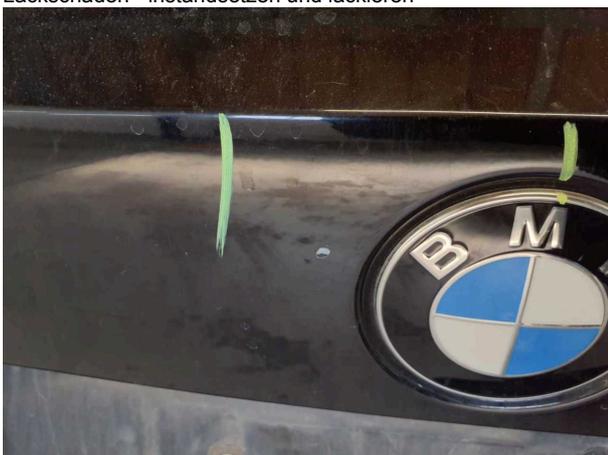
Beschädigung #15: Heckklappe/-tür: Heckklappe - Delle / Lackschaden - instandsetzen und lackieren

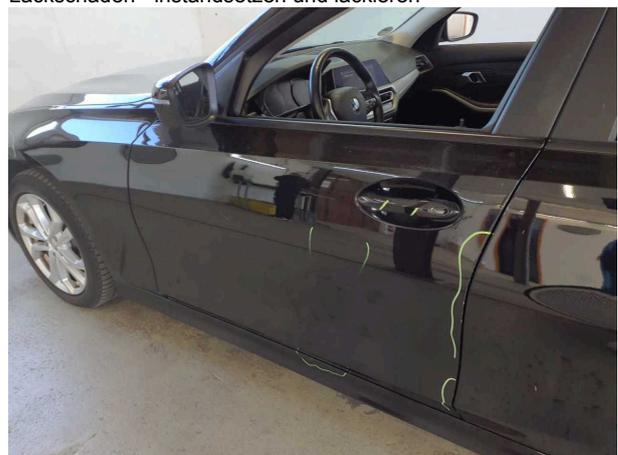
Beschädigung #16: Tür vorn links: Tür - verkratzt / verschürft - instandsetzen und lackieren

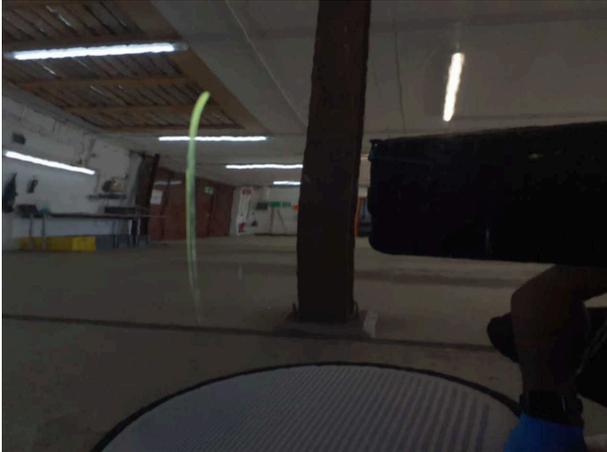
Beschädigung #16: Tür vorn links: Tür - verkratzt / verschürft - instandsetzen und lackieren

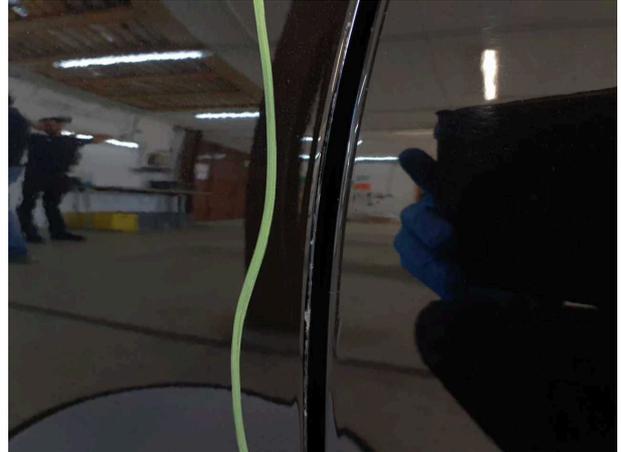
Beschädigung #16: Tür vorn links: Tür - verkratzt / verschürft - instandsetzen und lackieren

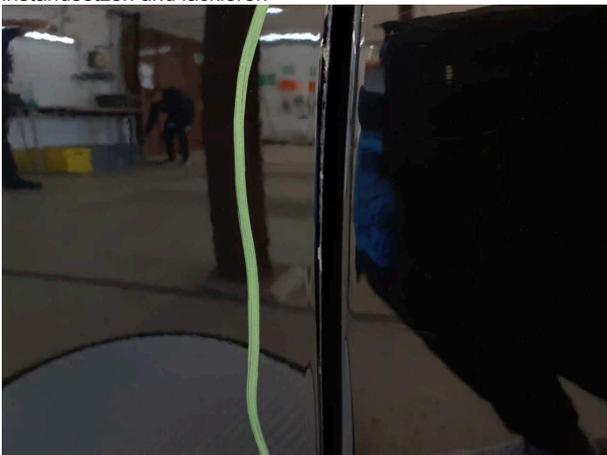
Beschädigung #16: Tür vorn links: Tür - verkratzt / verschürft - instandsetzen und lackieren

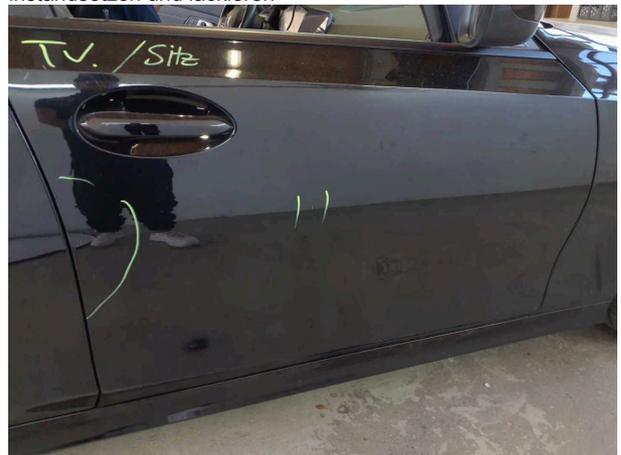
Beschädigung #17: Tür vorn rechts: Tür - verkratzt / verschü... - instandsetzen und lackieren

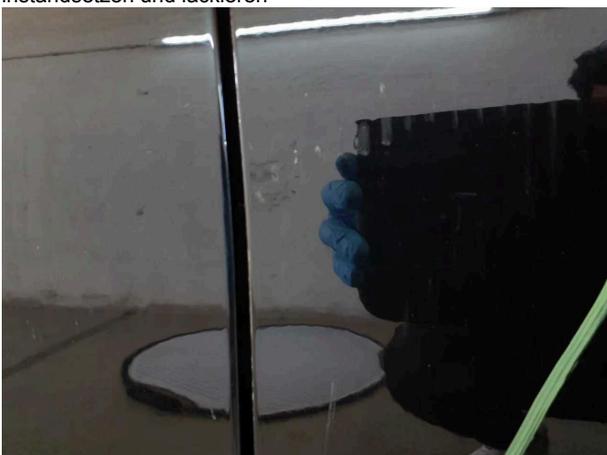
Beschädigung #17: Tür vorn rechts: Tür - verkratzt / verschürft - instandsetzen und lackieren

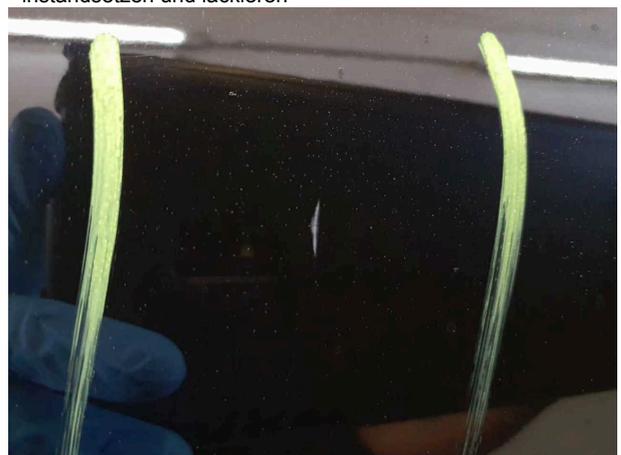
Beschädigung #17: Tür vorn rechts: Tür - verkratzt / verschü... - instandsetzen und lackieren

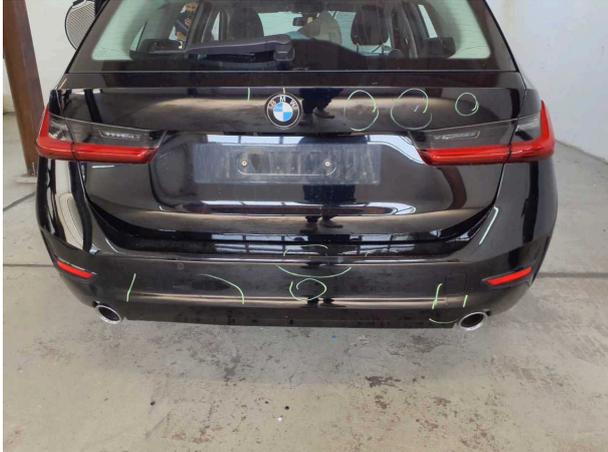
Nr.	Ort
1	Stoßfänger hinten, fachgerecht ausgeführt

Beschädigung #18: Stossfänger hinten: Stossfänger hinten - beschädigt - erneuern

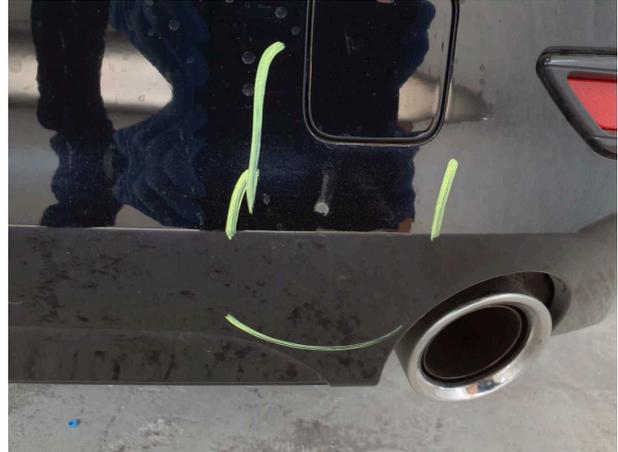
Beschädigung #18: Stossfänger hinten: Stossfänger hinten - beschädigt - erneuern

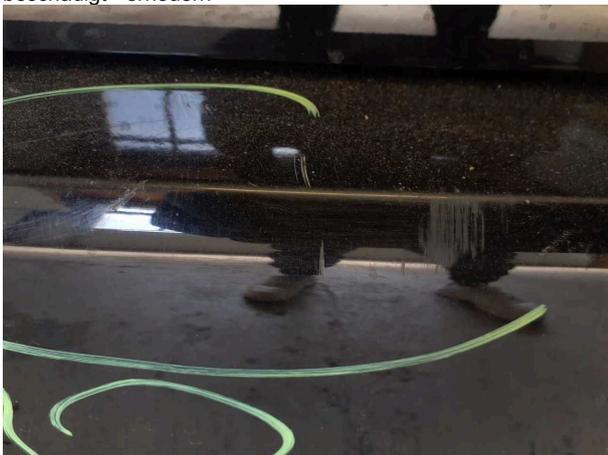
Beschädigung #18: Stossfänger hinten: Stossfänger hinten - beschädigt - erneuern

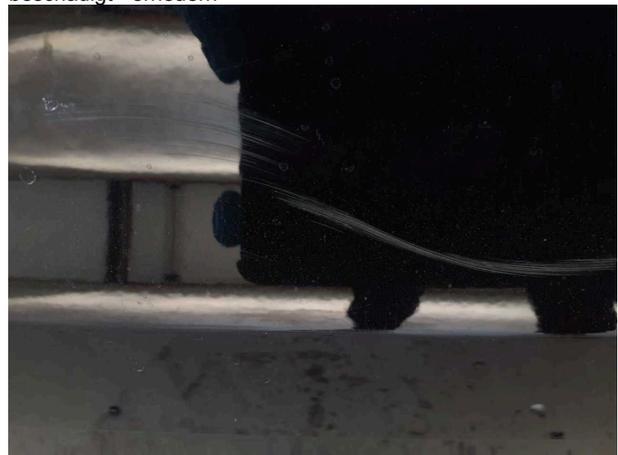
Beschädigung #18: Stossfänger hinten: Stossfänger hinten - beschädigt - erneuern

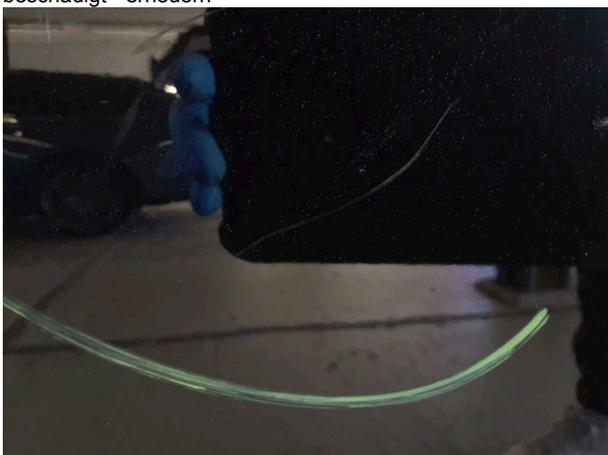
Beschädigung #18: Stossfänger hinten: Stossfänger hinten - beschädigt - erneuern

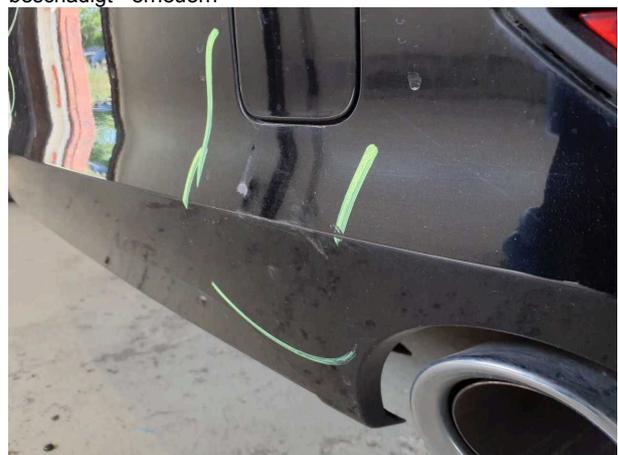
Beschädigung #18: Stossfänger hinten: Stossfänger hinten - beschädigt - erneuern

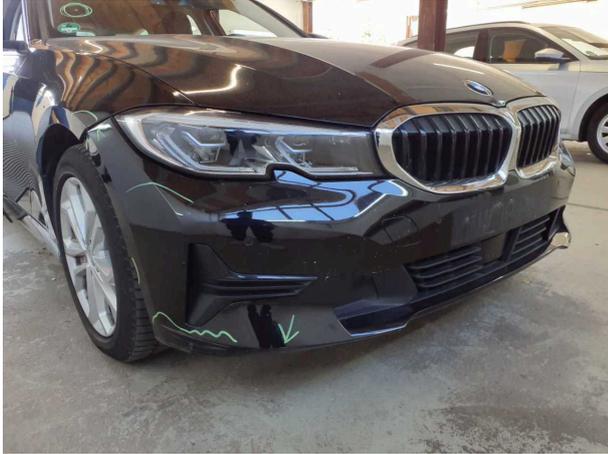
Beschädigung #19: Stossfänger vorn: Stossfänger vorn - beschädigt - erneuern

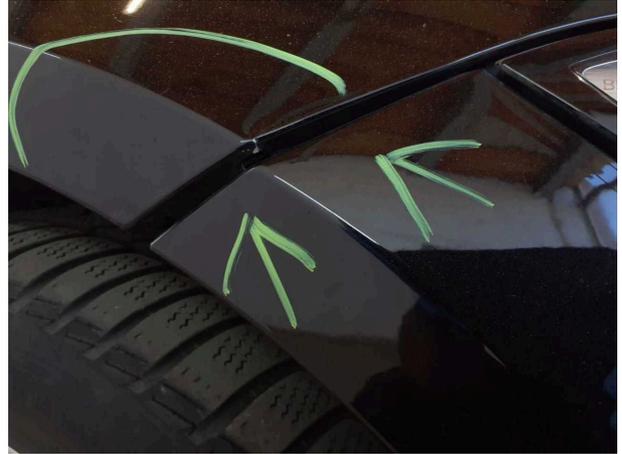
Beschädigung #19: Stossfänger vorn: Stossfänger vorn - beschädigt - erneuern

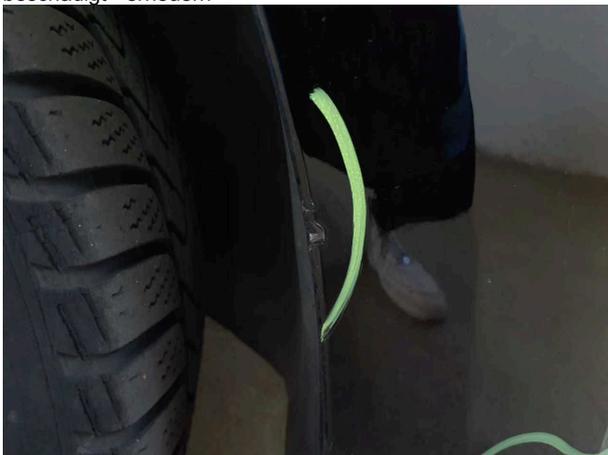
Beschädigung #19: Stossfänger vorn: Stossfänger vorn - beschädigt - erneuern

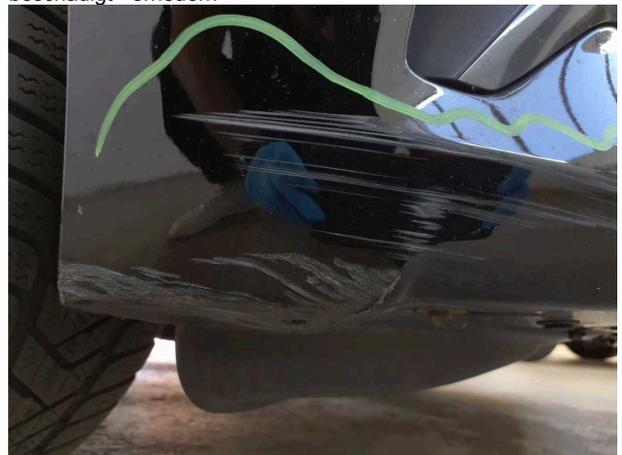
Beschädigung #19: Stossfänger vorn: Stossfänger vorn - beschädigt - erneuern

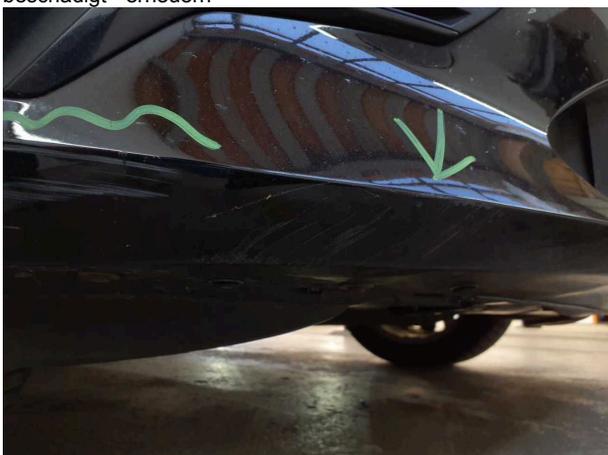
Beschädigung #19: Stossfänger vorn: Stossfänger vorn - beschädigt - erneuern

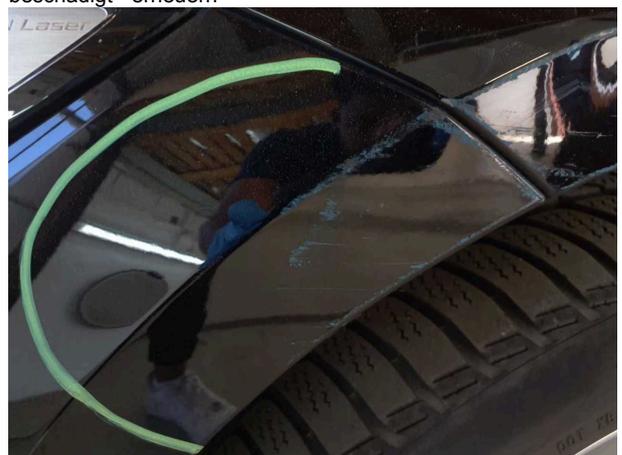
Beschädigung #19: Stossfänger vorn: Stossfänger vorn - beschädigt - erneuern

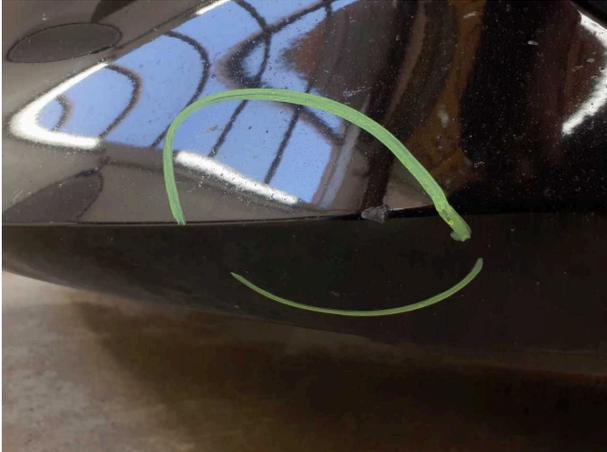
Beschädigung #19: Stossfänger vorn: Stossfänger vorn -
beschädigt - erneuern
