Zustandsbericht

Protokollnummer: 39245368
Auftrags-Nr / Referenz: 18922035
Besichtigungsdatum: 03.04.2025

Hersteller / Modell	Tesla Model 3 Langstreckenbatt. Allradantrieb Dual Motor		
Kennzeichen	----	Fahrgestellnummer	LRW3E7EK4MC387333
Erstzulassung	12.11.2021	Laufleistung (abgelesen)	56.065 km
HSN/TSN	1480 / AAR 00075	Kraftstoffart / Zylinder	Elektro / 0
Fahrzeugart	PKW Limousine	Antriebsart	Allradantrieb
Schadstoffklasse	2017/1151;WLTP;reine Elektrofz	Getriebe / Anzahl Gänge	Direktantrieb
Farbe	Weiß Perleffekt	Besichtigungszustand	Ausreichend
Leistung / Hubraum	153 kW / 0 ccm	Nächste HU	12/2026
Wartungsheft / Nachweis	nicht vorhanden	Restlauf bis Service	
Letzte Wartung		Polsterart	Leder
Vorschaden	Keine Feststellbar	Polsterfarbe	Schwarz
Nachlackierung	Feststellbar	zul. Gesamtgewicht	2.232 kg
Dokumente	ZB vorhanden	Anzahl Halter	unbekannt
Schlüssel soll/ist	2/2	Anzahl Sitze / Türen	5 / 4
Vertragsnummer	18922035	Re-Import

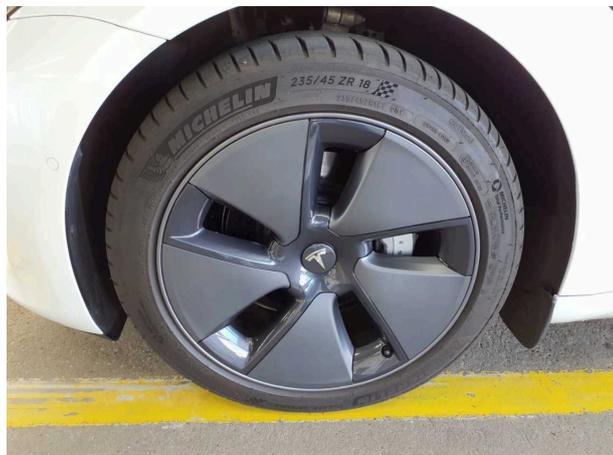
Abbildung 13: Montierte Bereifung

Achse	Reifengröße	Reifentyp	Hersteller	Profiltiefe	Verkehrstauglichkeit
1	235/45 R18 98Y	Sommerreifen auf Leichtmetall	Michelin	5mm / 5mm	i.O.
2	235/45 R18 98Y	Sommerreifen auf Leichtmetall	Michelin	4mm / 4mm	i.O.

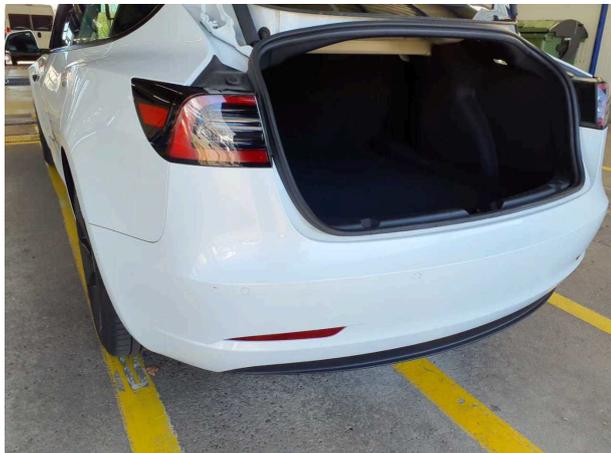
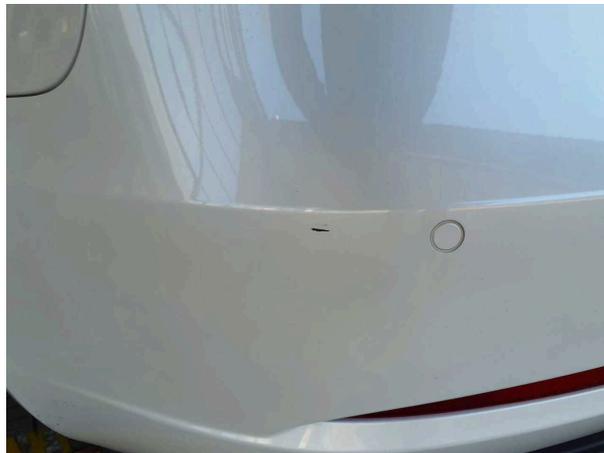
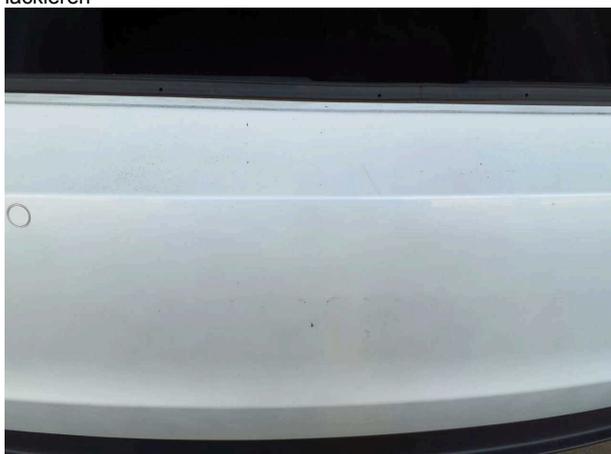
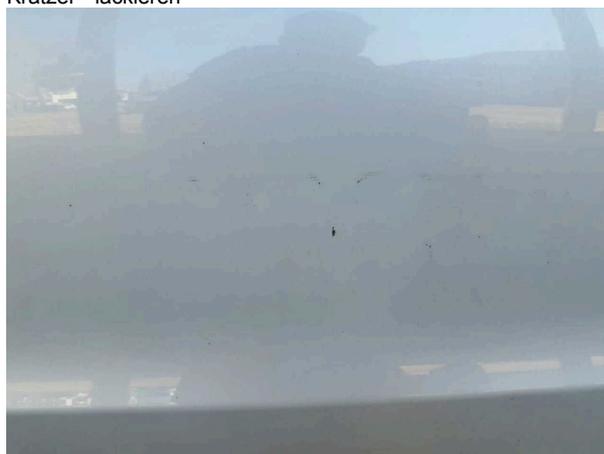
Nr.	Bauteilgruppe	Beschreibung
1	Stoßfänger hinten	Stoßfänger hinten - Kratzer - lackieren

Beschädigung #1: Stossfänger hinten: Stossfänger hinten - Kratzer - lackieren
