Zustandsbericht

Protokollnummer: 37873811
Auftrags-Nr / Referenz: 19645800
Besichtigungsdatum: 08.01.2025

Hersteller / Modell	Tesla Model 3 Langstreckenbatt. Allradantrieb Dual Motor Performance		
Kennzeichen	H-SH 4073E	Fahrgestellnummer	LRW3E7ELXPC694681
Erstzulassung	15.12.2022	Laufleistung (abgelesen)	44.530 km
HSN/TSN	1480 / AAS 00374	Kraftstoffart / Zylinder	Elektro / 0
Fahrzeugart	PKW Limousine	Antriebsart	Allradantrieb
Schadstoffklasse	2017/1151;WLTP;reine Elektrofz	Getriebe / Anzahl Gänge	Direktantrieb
Farbe	Red Multi-Coat	Besichtigungszustand	Ausreichend
Leistung / Hubraum	155 kW / 0 ccm	Nächste HU	12/2025
Wartungsheft / Nachweis	digitaler Nachweis / vollständig	Restlauf bis Service	
Letzte Wartung		Polsterart	Leder
Vorschaden	Keine Feststellbar	Polsterfarbe	Schwarz
Nachlackierung	Keine Feststellbar	zul. Gesamtgewicht	2.232 kg
Dokumente	ZB vorhanden	Anzahl Halter	unbekannt
Schlüssel soll/ist	2/2	Anzahl Sitze / Türen	5 / 4
Vertragsnummer	19645800	Re-Import

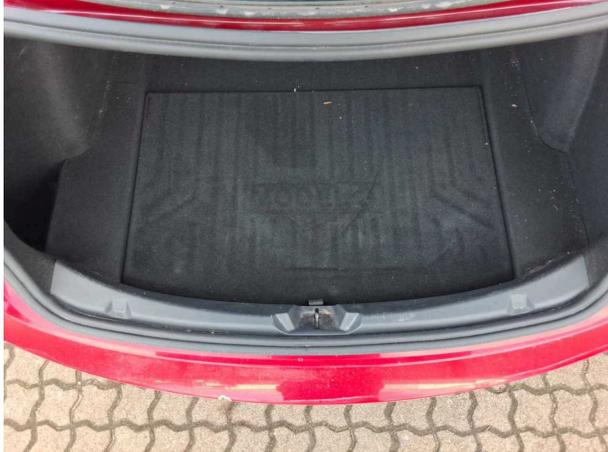
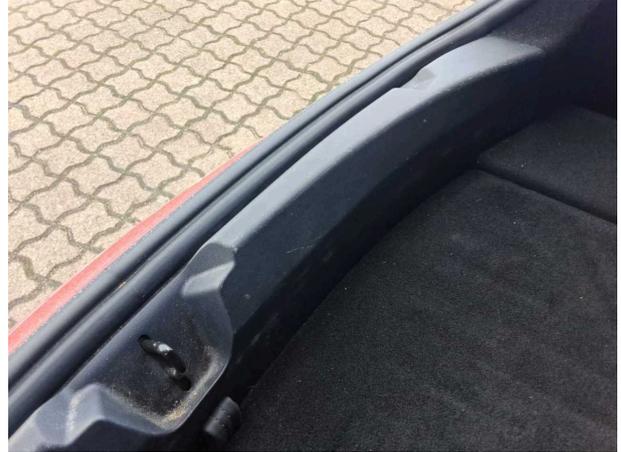
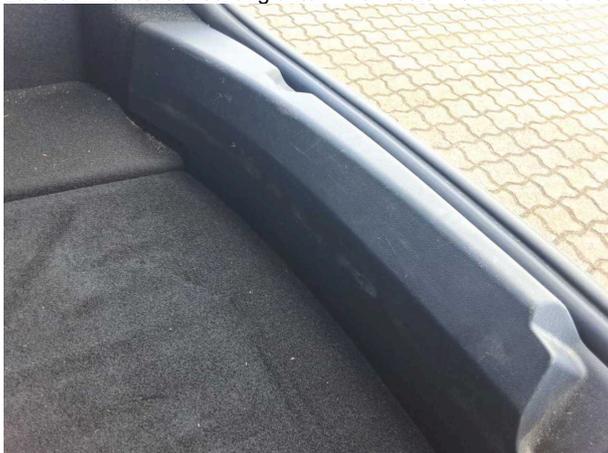
Beschädigung #1: Verkleidungen/Abdeckungen:
Laderaumkantenabdeckung unten - verkratzt / verschürft - erneuern

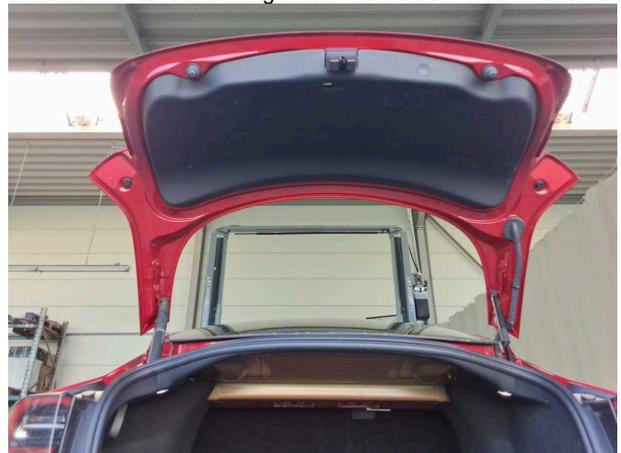
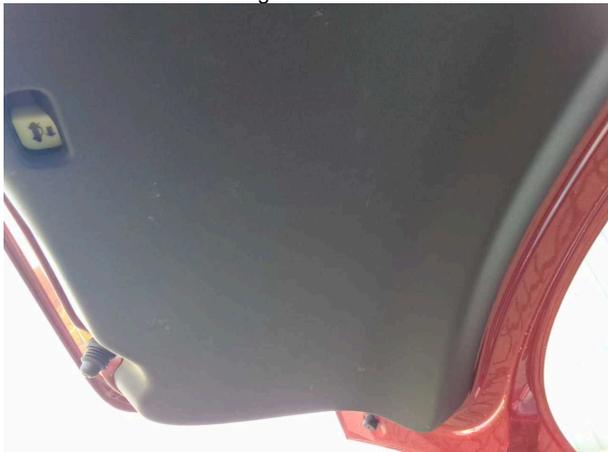
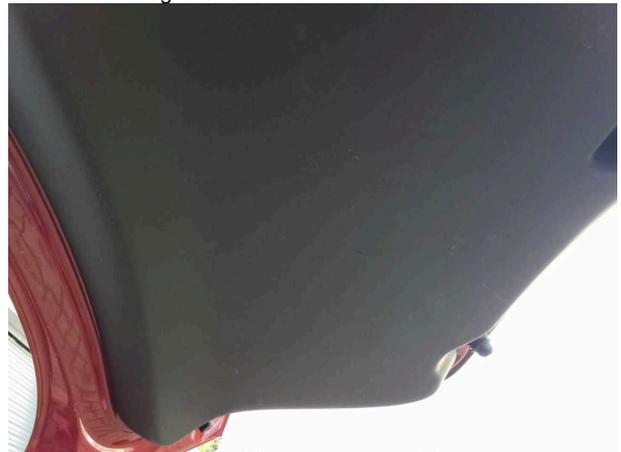
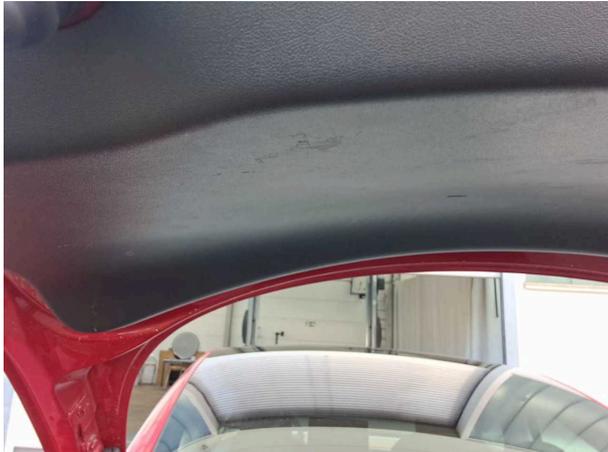
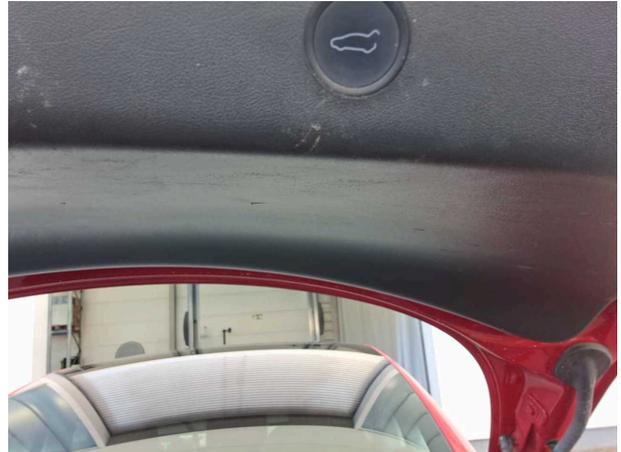
Beschädigung #2: Verkleidungen/Abdeckungen: Heckdeckel,
Innenverkleidung - verkratzt / verschürft - erneuern

Beschädigung #2: Verkleidungen/Abdeckungen: Heckdeckel, Innenverkleidung - verkratzt / verschürft - erneuern

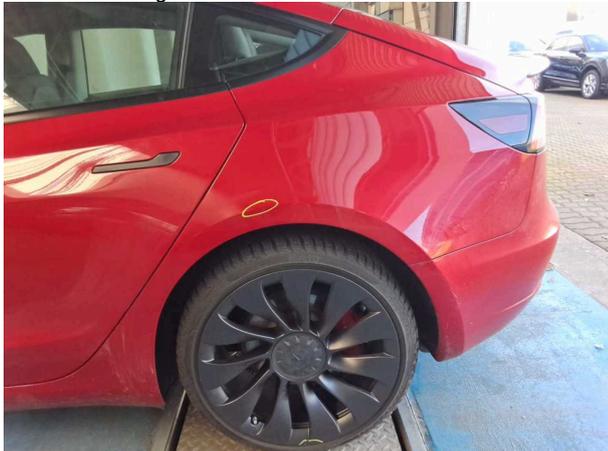
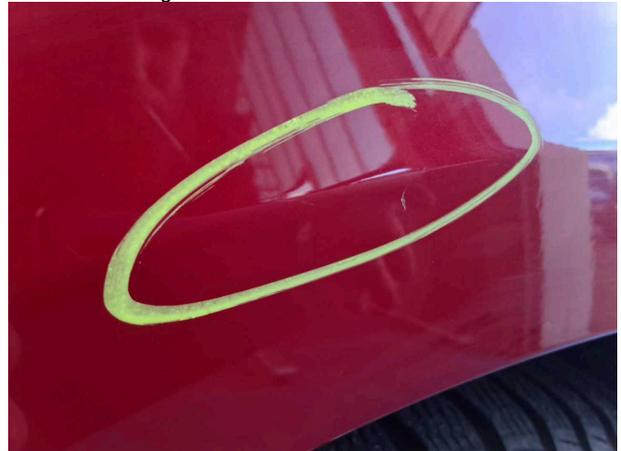
Beschädigung #3: Seitenwand links: Seitenwand - Kratzer - Smart Repair

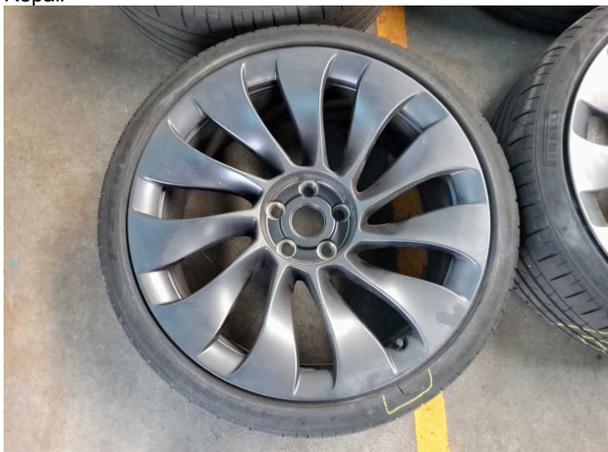
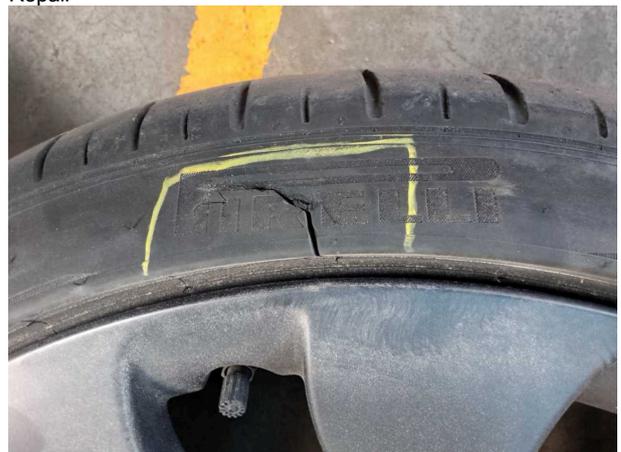
Beschädigung #4: 2.Radsatz: 1 Reifen (Sommer) - beschädigt - erneuern

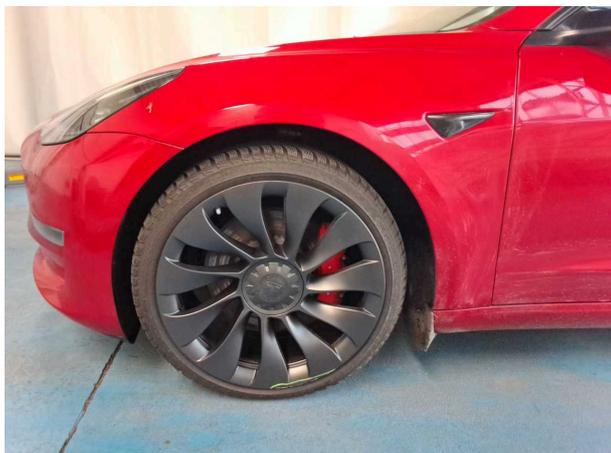
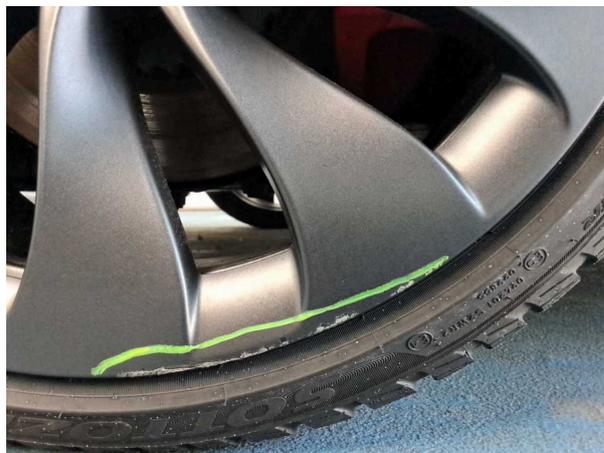
Beschädigung #5: Rad/Reifen: Leichtmetallfelge vorn links (Winter, Materialabtrag) - beschädigt - erneuern
