WBA2N510807G59800

Zustandsbericht

TÜV SÜD Auto Partner GmbH
Gutenbergstr. 13
70771 Leinfelden-Echterdingen

Besichtigungsdatum: 20.05.2025
Protokollnummer: 39800611
Anlieferungsdatum: 20.05.2025

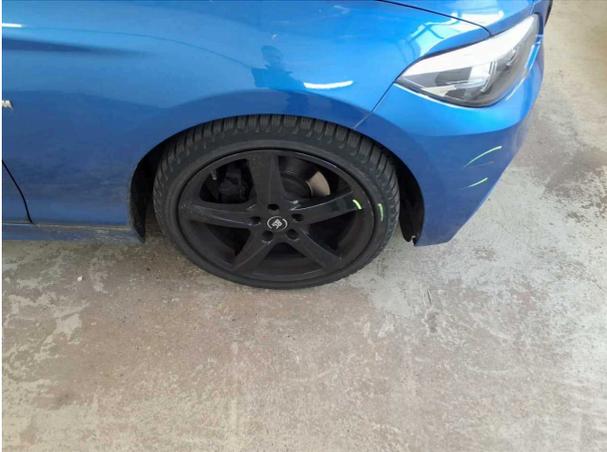
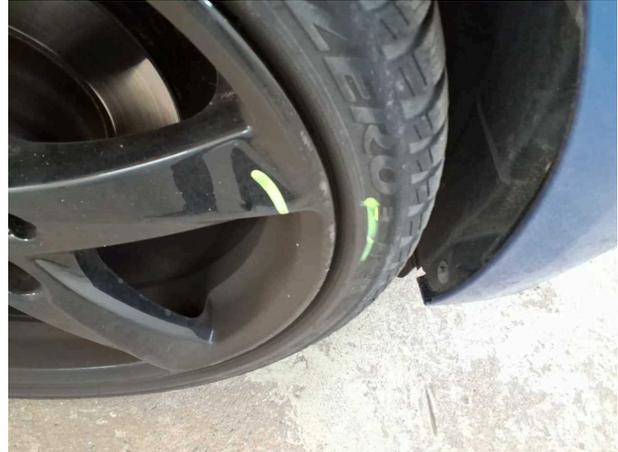
Beschädigung #1: Rad/Reifen: Leichtmetallfelge vorn rechts - verkratzt / verschürft - kein Abzug

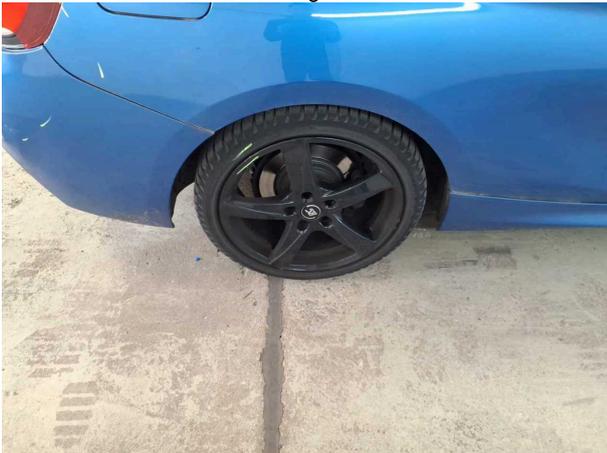
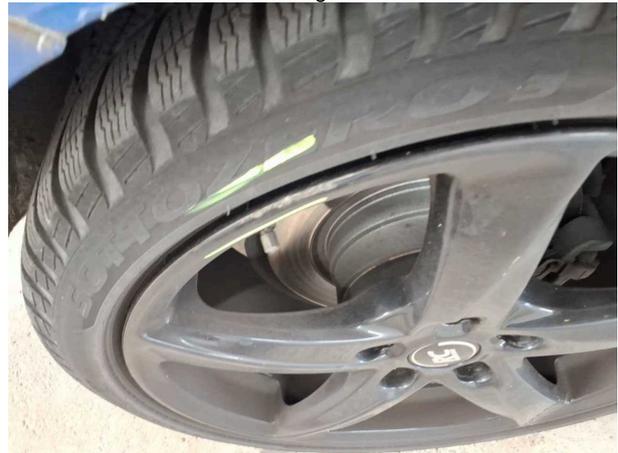
Beschädigung #2: Rad/Reifen: Leichtmetallfelge hinten rechts - verkratzt / verschürft - kein Abzug

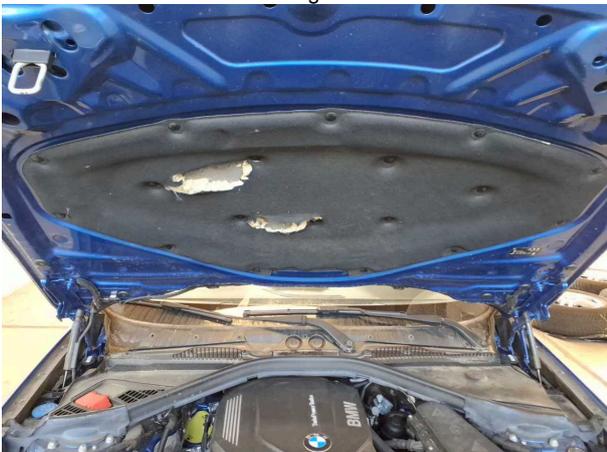
Beschädigung #4: Motorhaube: Dämmmatte - Marderschaden - erneuern

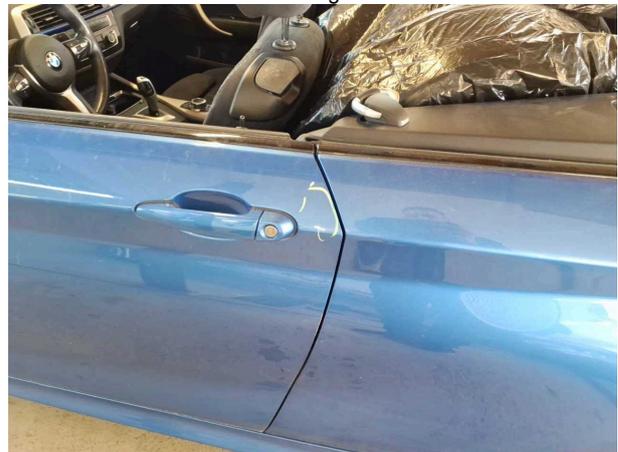
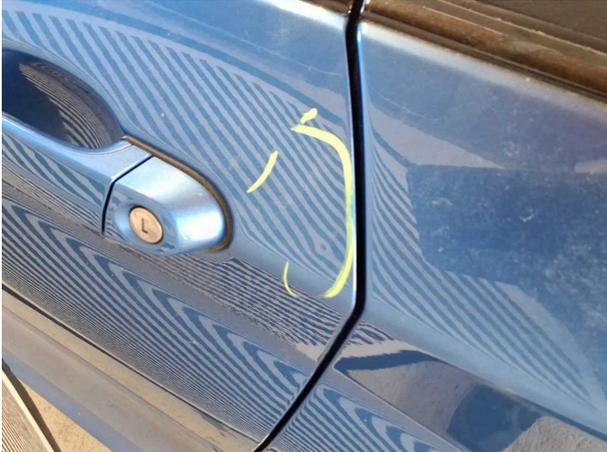
Beschädigung #5: Tür vorn links: Tür - Delle(n) - sanft instandsetzen

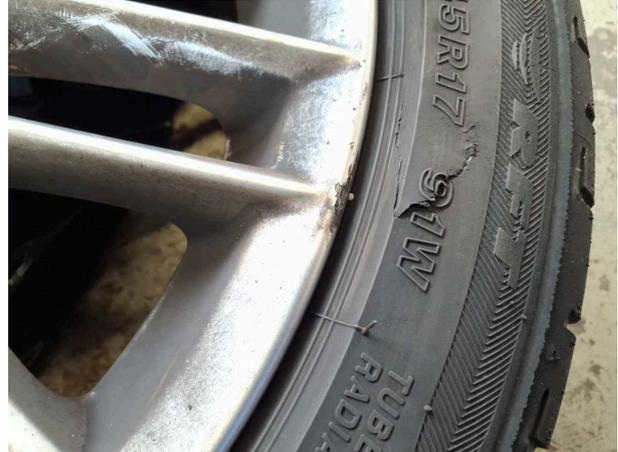
Beschädigung #6: 2.Radsatz: 1 Leichtmetallfelge - verkratzt / verschürft - Wertminderung

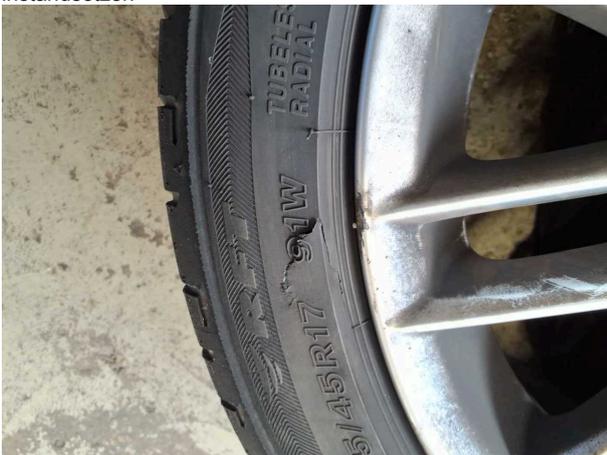
Beschädigung #7: 2.Radsatz: 1 Reifen - beschädigt - erneuern

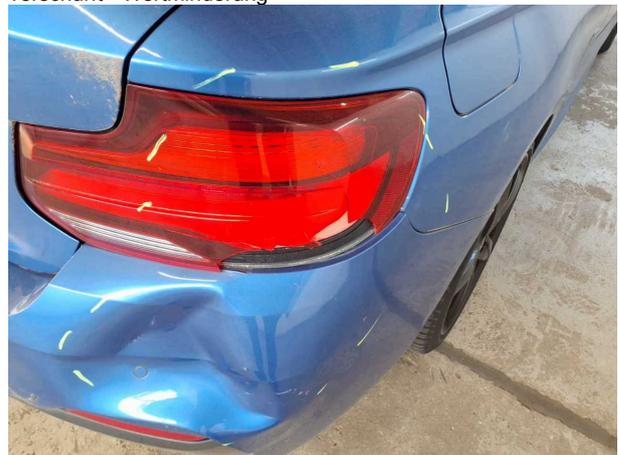
Beschädigung #8: Heckleuchte: Heckleuchte rechts - beschädigt - erneuern

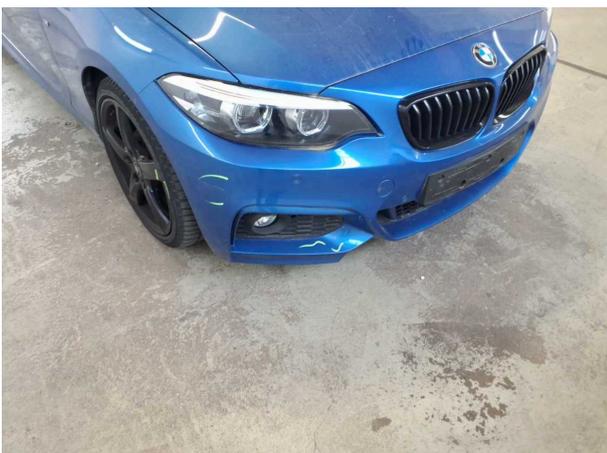
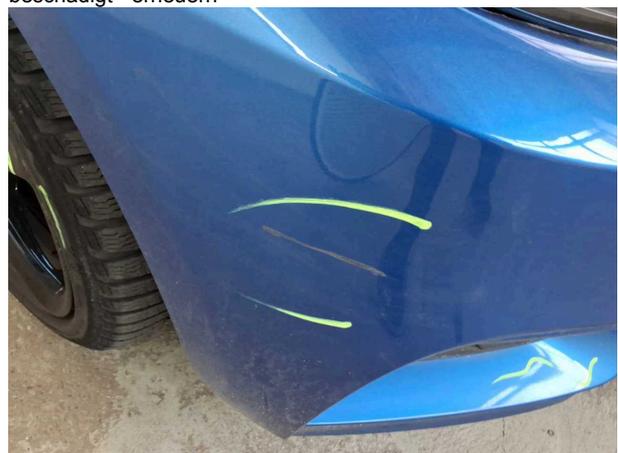
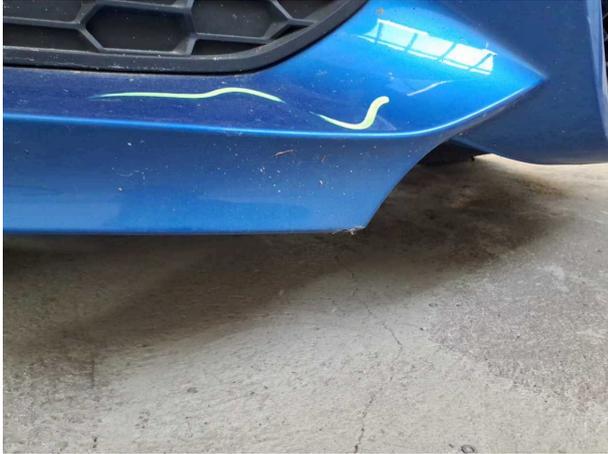
Beschädigung #9: Stossfänger vorn: Stossfänger vorn - verkratzt / verschürft - instandsetzen und lackieren

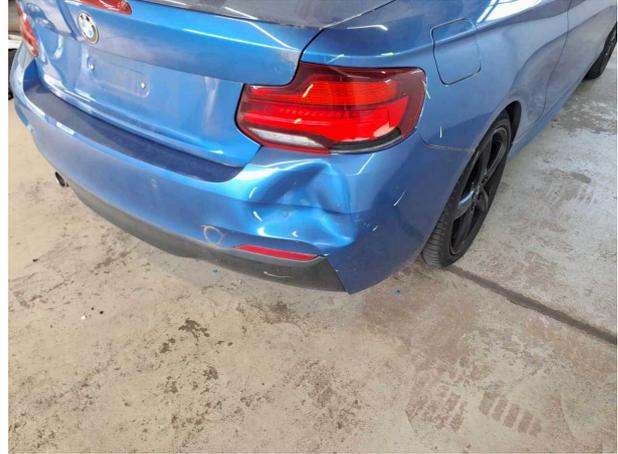
Beschädigung #10: Stossfänger hinten: Stossfänger hinten - beschädigt - erneuern
