**WBA6N31060FL23653**

## Zustandsbericht

Date d'inspection: 20 mai 2025

**Numéro de protocole: 39797824**

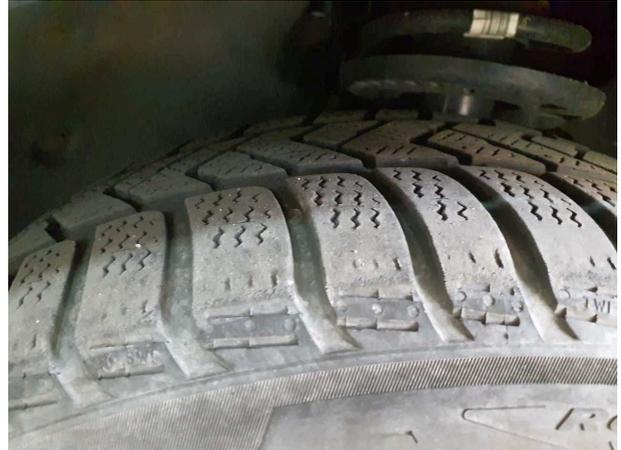
**Dommage #1:** Roue / Pneumatiques: Pneumatique avant - Usé - Pas de moins-value

**Dommage #1:** Roue / Pneumatiques: Pneumatique avant - U... - Pas de moins-value

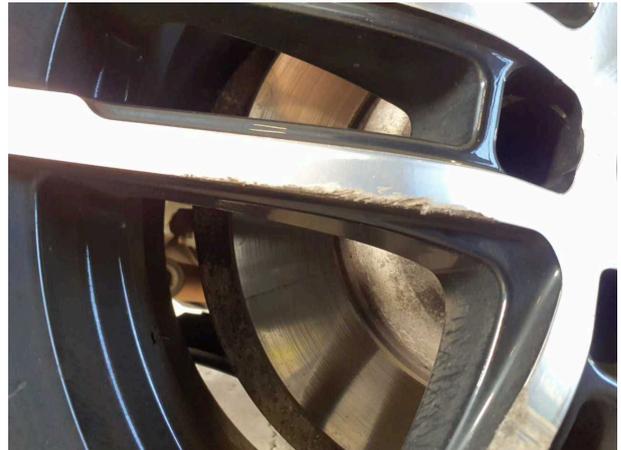
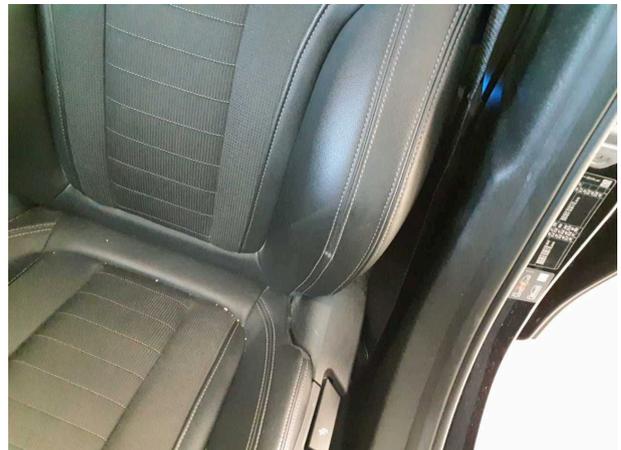
**Dommage #2:** Roue / Pneumatiques: Jante alliage arrière droite - Erafé - Pas de moins-value

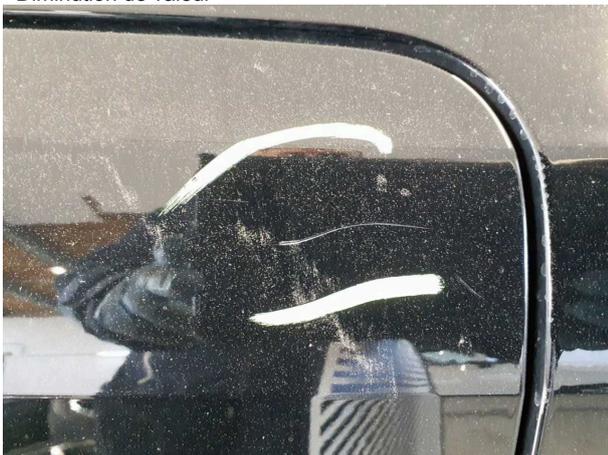
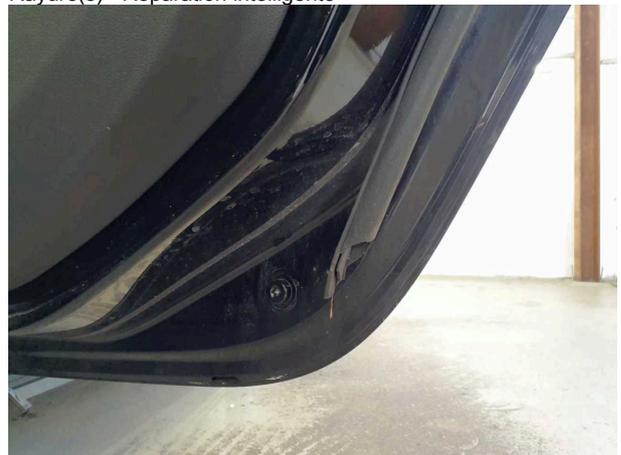
**Domage #4:** Circuit de carburant: Couvercle réservoir -  
Rayure(s) - Réparation intelligente

**Domage #4:** Circuit de carburant: Couvercle réservoir - Rayure...  
- Réparation intelligente

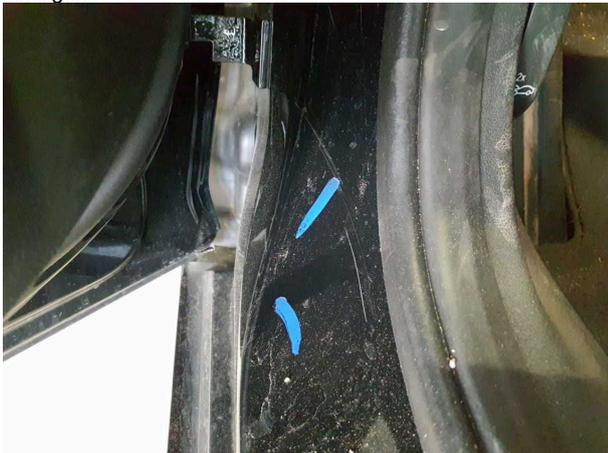
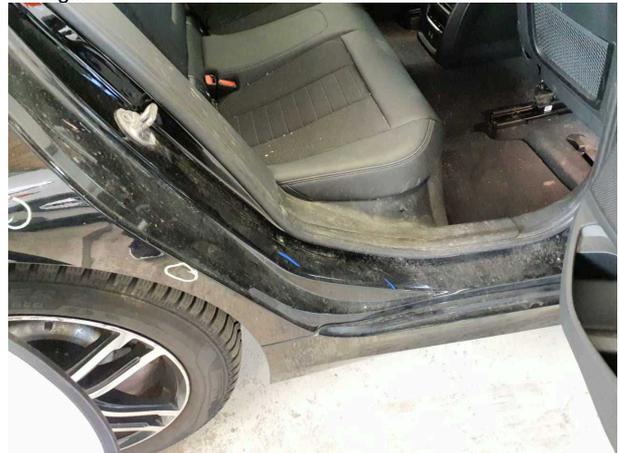
**Domage #7:** Seuil gauche: Accès - Rayure(s) - Réparation intelligente

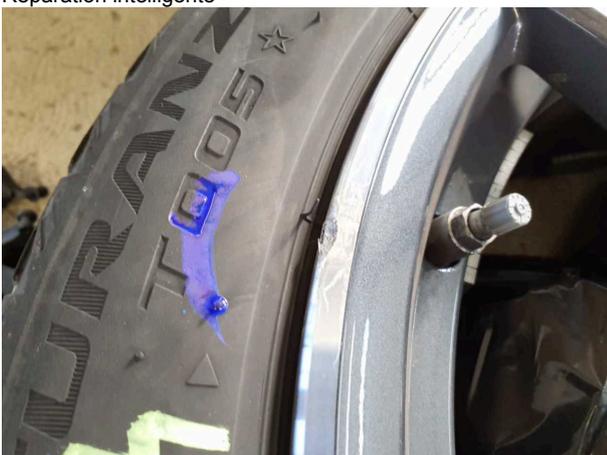
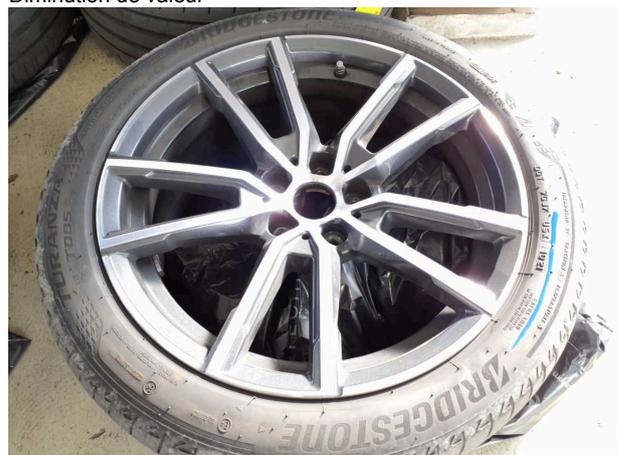
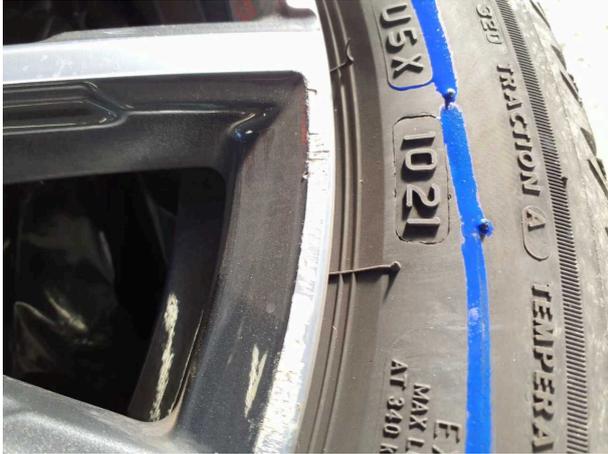
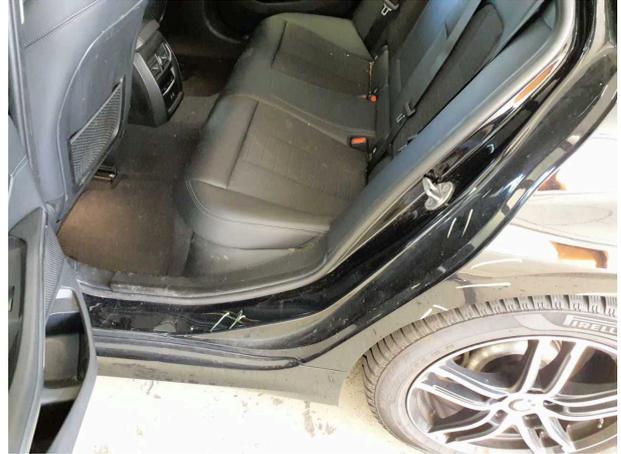
**Domage #12:** 2e Jeu de roues: 2 Jantes alliage - Erafilé - Diminution de valeur

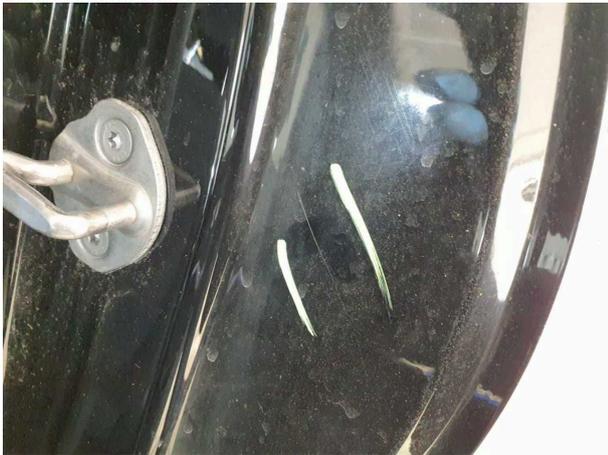
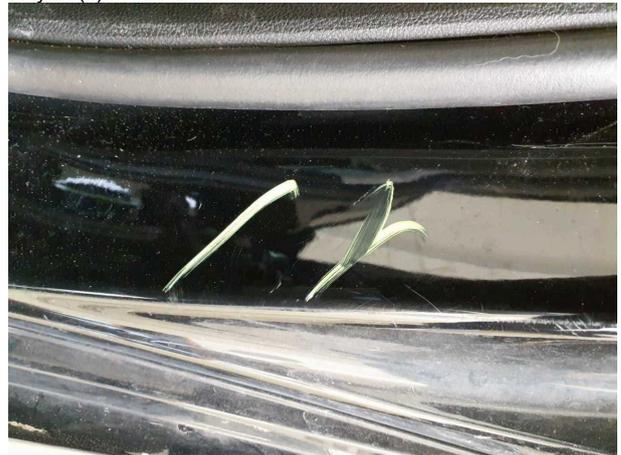
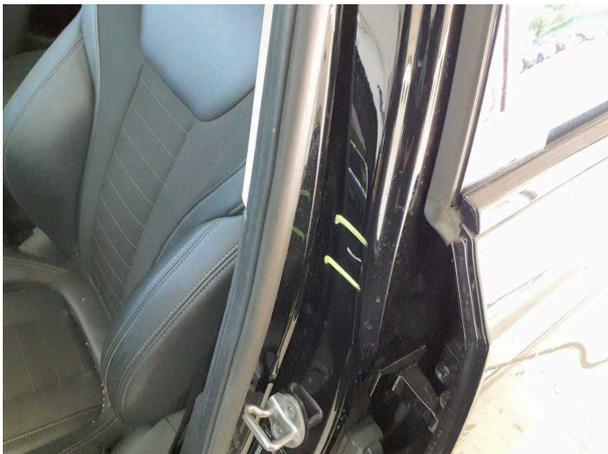
**Domage #13:** Panneau latéral arrière gauche: Accès - Rayure(s) - Peinture

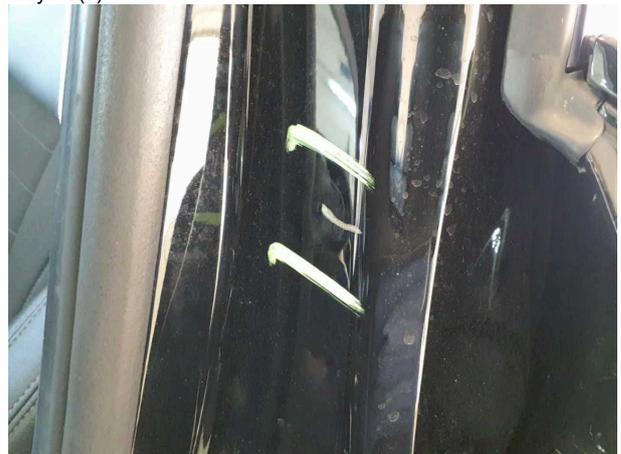
**Domage #14:** Carrosserie: Colonne B gauche - Erafilé - Réparer et repeindre

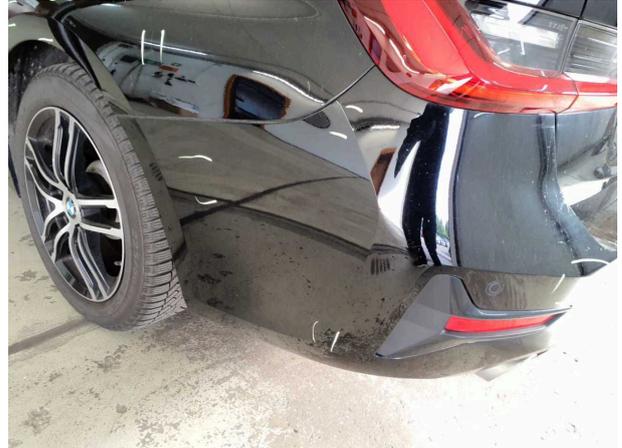
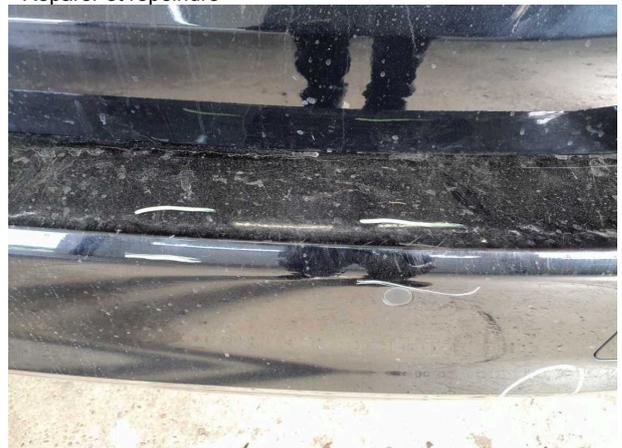
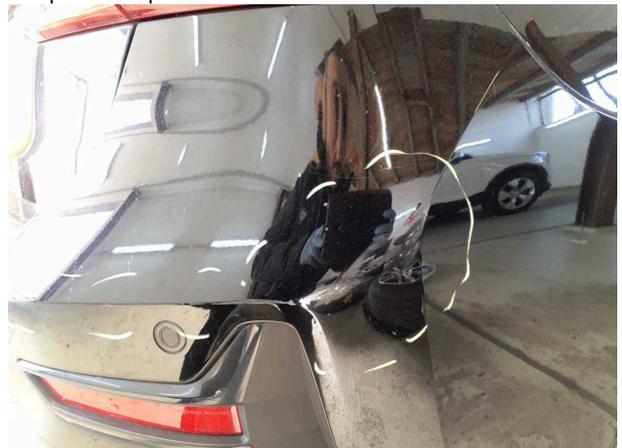
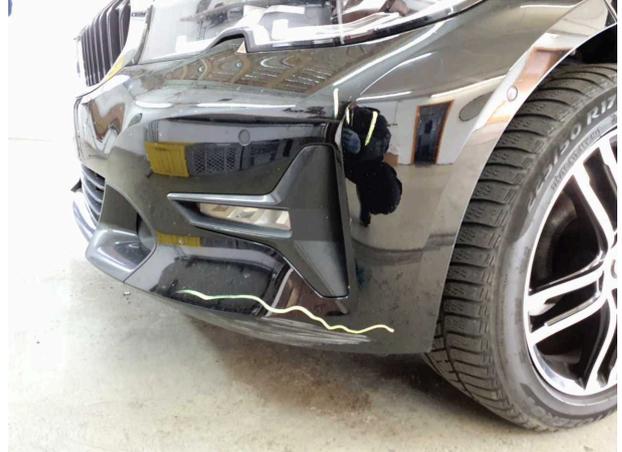
**Domage #15:** Pare-chocs arrière: Pare-chocs arrière - Erafilé - Réparer et repeindre

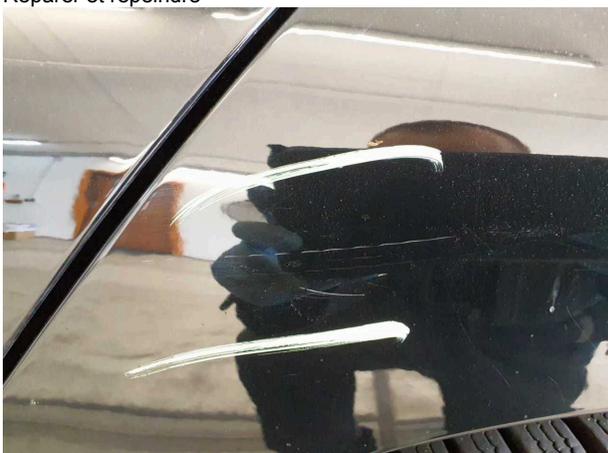
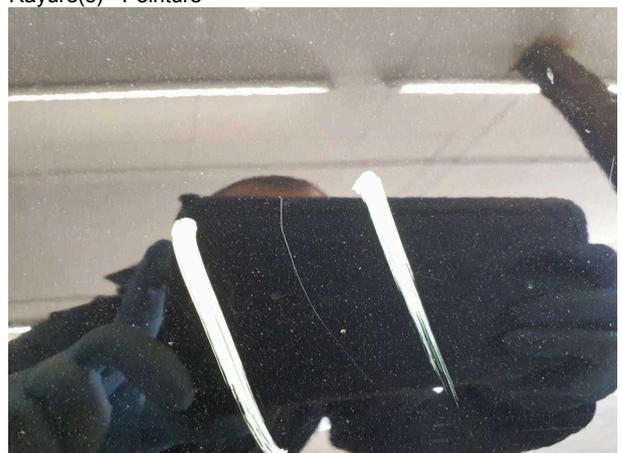
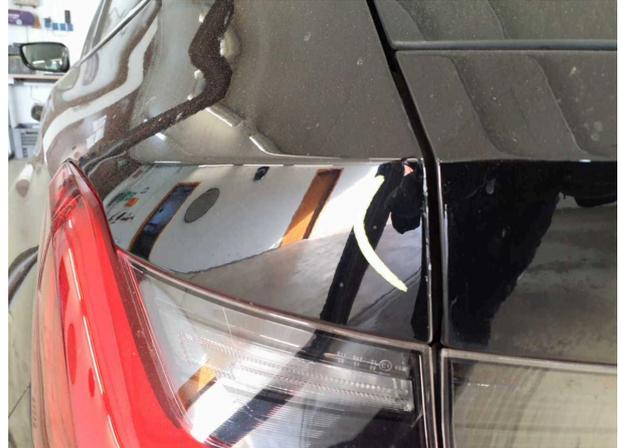
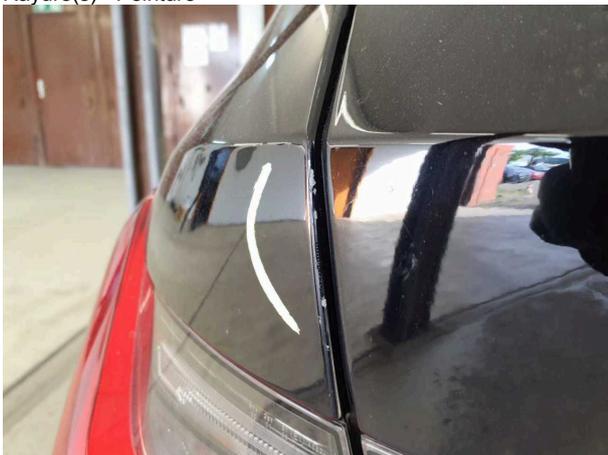
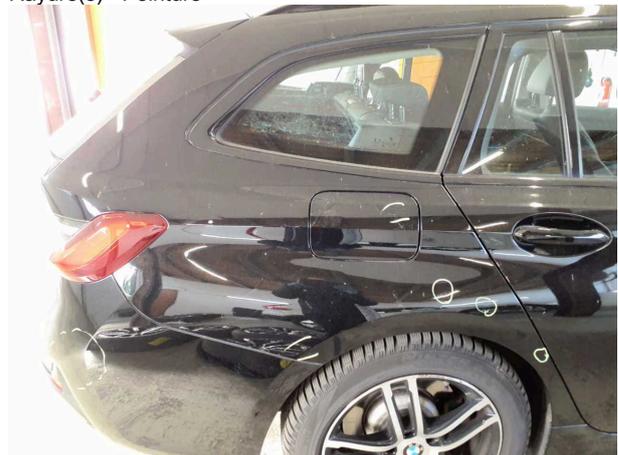
**Domage #17:** Panneau latéral arrière gauche: Paroi latérale... Rayure(s) - Peinture

**Domage #17:** Panneau latéral arrière gauche: Paroi latérale - Rayure(s) - Peinture

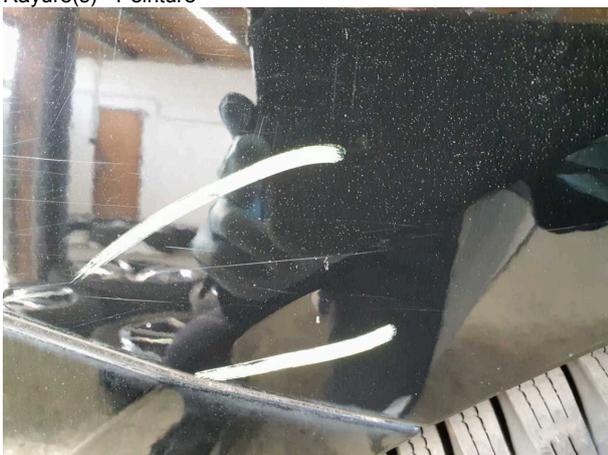
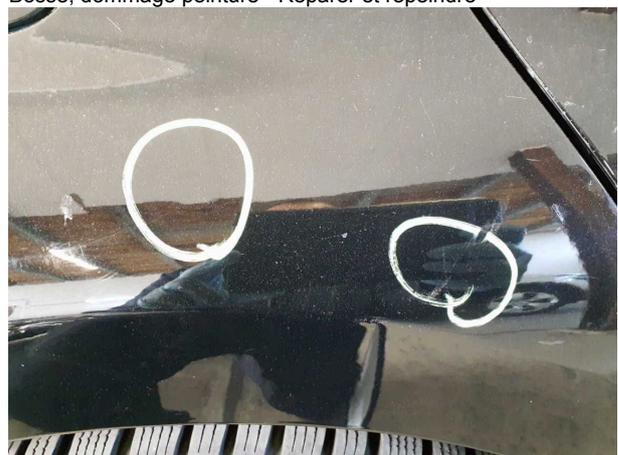
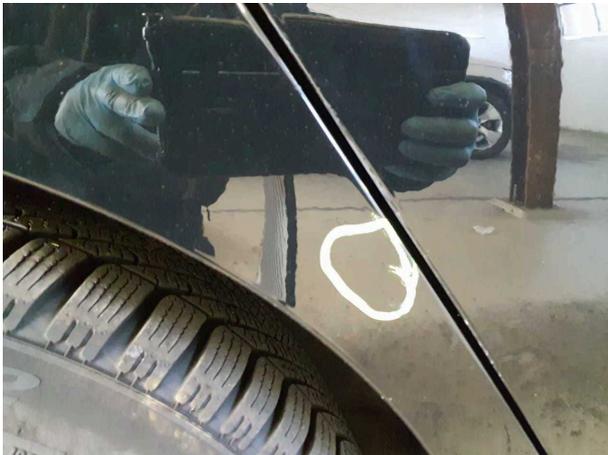
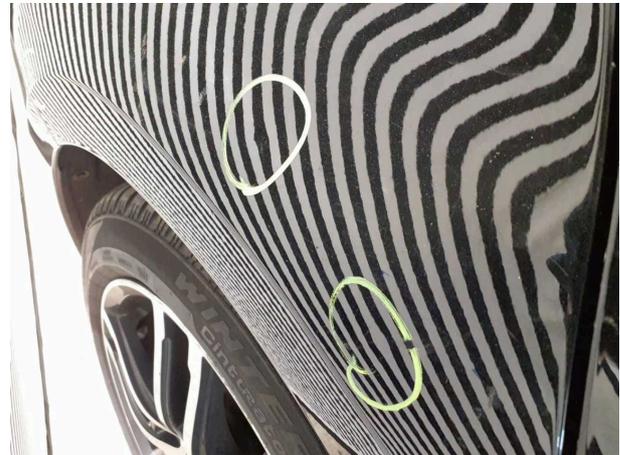
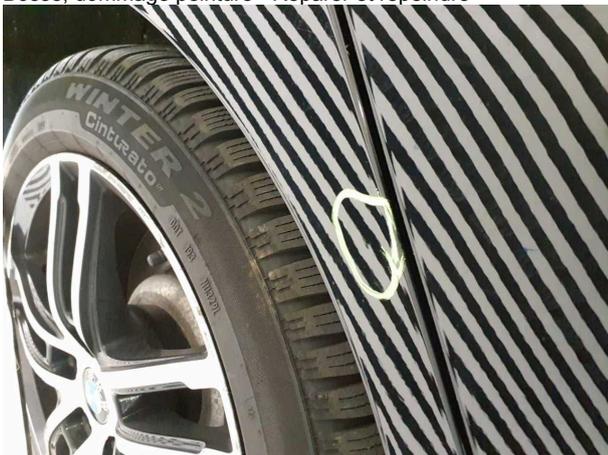
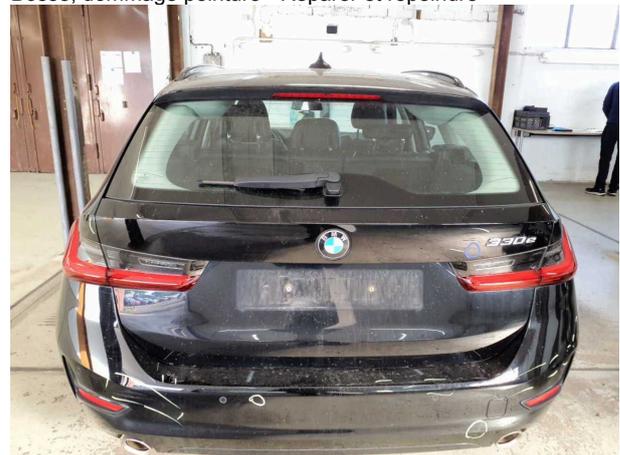
**Domage #18:** Panneau latéral arrière droit: Paroi latérale - Bosse, dommage peinture - Réparer et repeindre

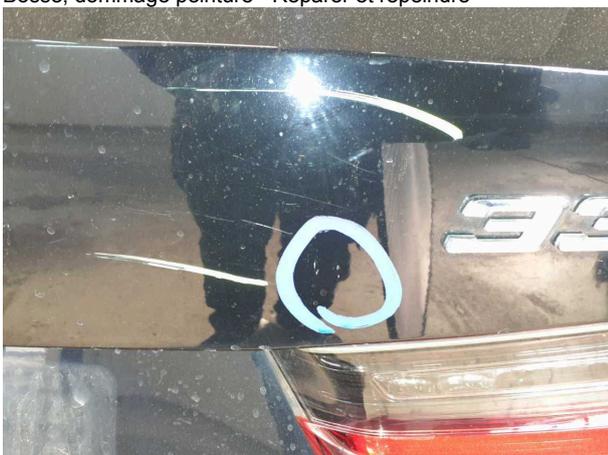
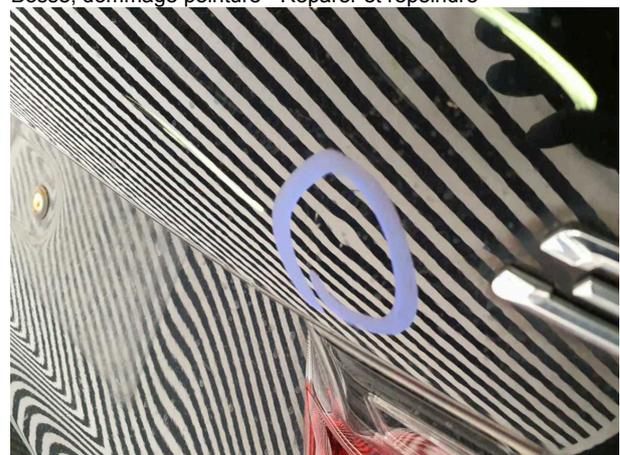
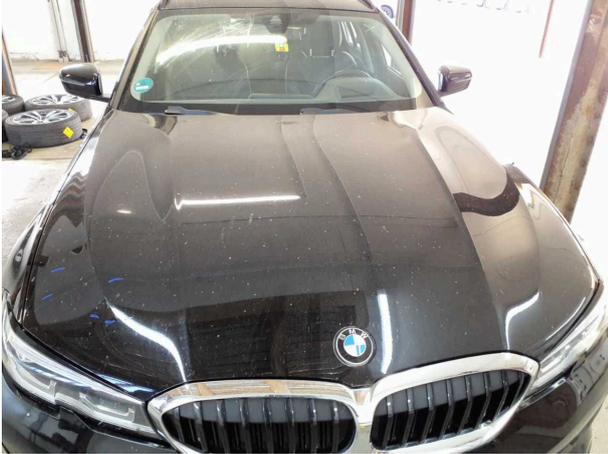
**Domage #19:** Hayon/Porte arrière: Couvercle de coffre - Bosse, dommage peinture - Réparer et repeindre

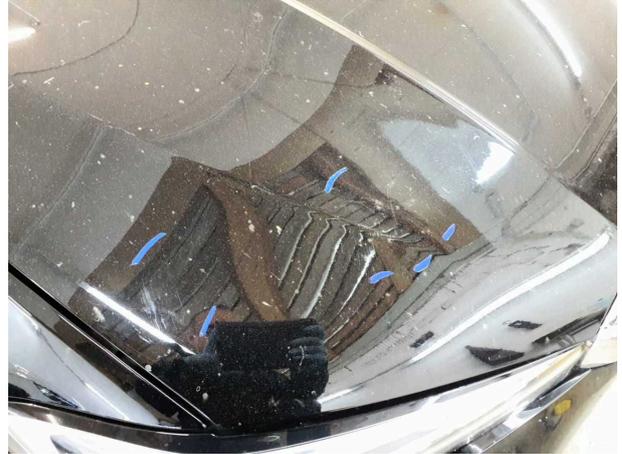
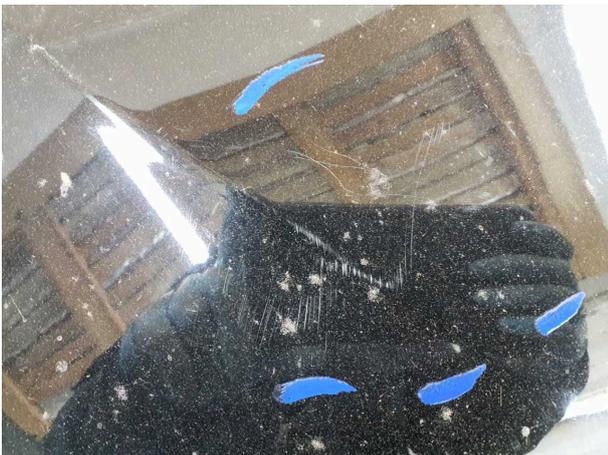
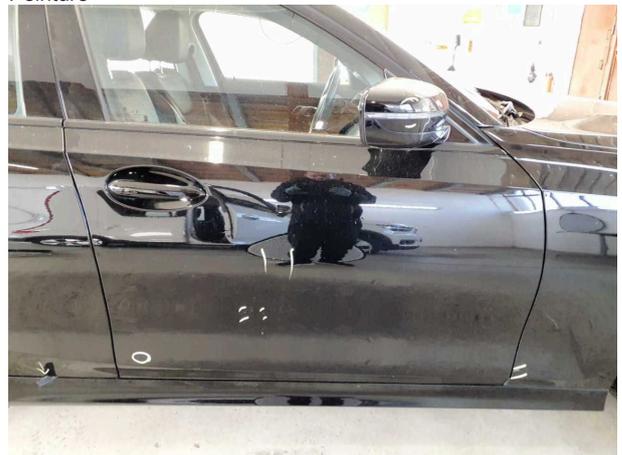
**Domage #20:** Capot moteur: Capot moteur - Rayure(s) - Peinture

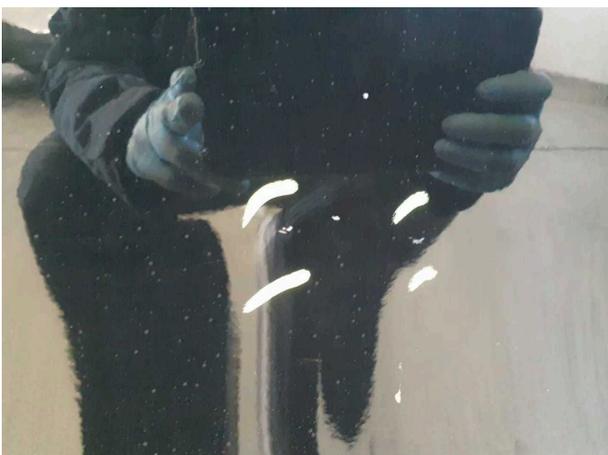
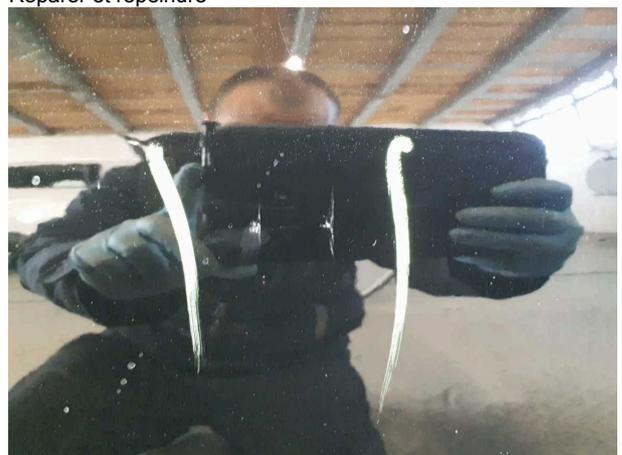
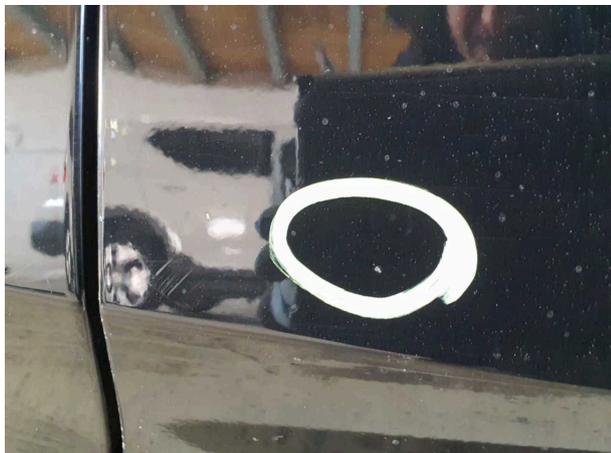
**Domage #21:** Porte AvD: Porte - Bosse, dommage peinture - Réparer et repeindre
