**WBA6N31080FL14775**

## Angaben zum Fahrzeug

## Zustandsbericht

<b>Hersteller</b>	BMW	<b>Besichtigungszustand</b>	bedingt: Licht/Nässe/ Schmutz
<b>Typ/Modell</b>	3er-Reihe 330e Touring Advantage Automatic Kombi5- türig 1998 ccm 292 PS / 215 KW Elektrisch 8-Gang Automatik	<b>Laufleistung (abgelesen)</b>	32.681 km
<b>Fahrgestellnummer</b>	WBA6N31080FL14775	<b>Erstzulassung</b>	01.04.2021

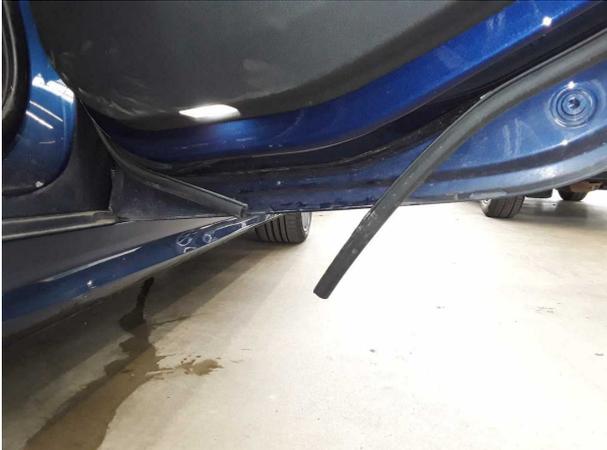
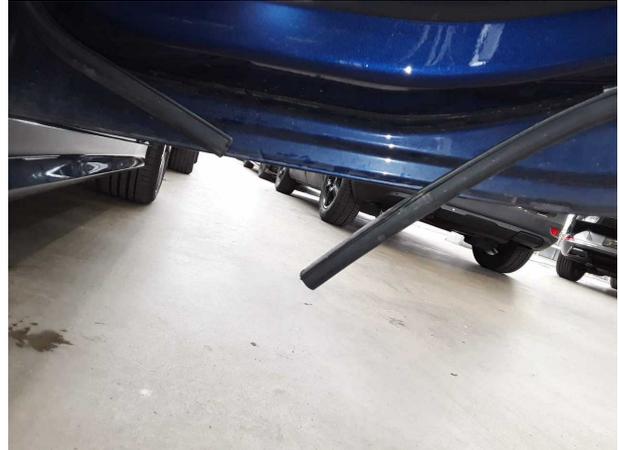
**Beschädigung #1:** Tür hinten rechts: Türdichtung - abweichend Auslieferungszustand - erneuern

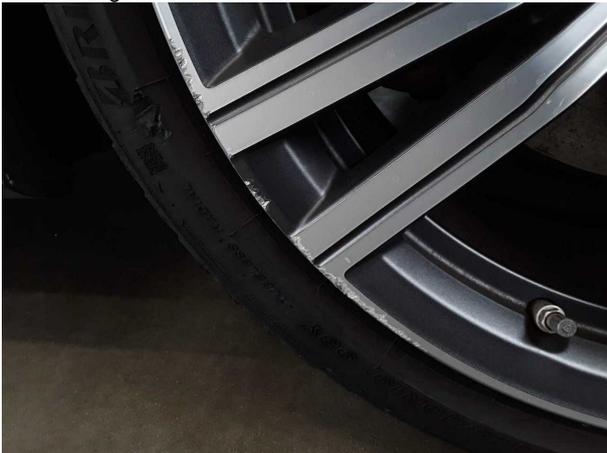
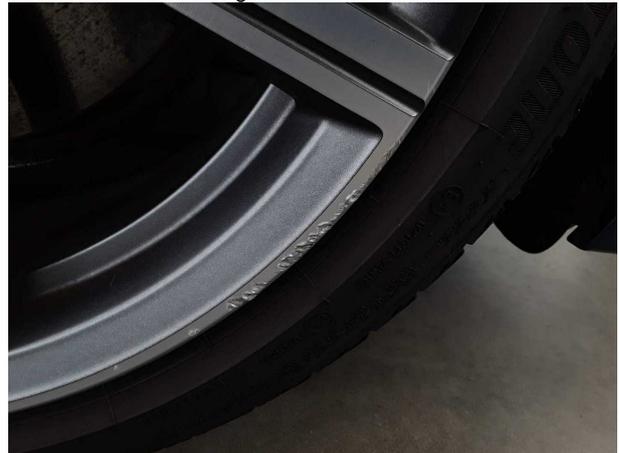
**Beschädigung #2:** Rad/Reifen: Leichtmetallfelge vorn rechts (Materialabtrag optisch gering) - verkratzt / verschürft -

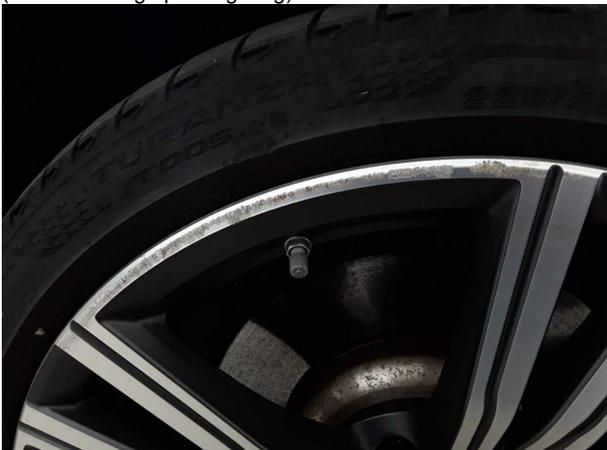
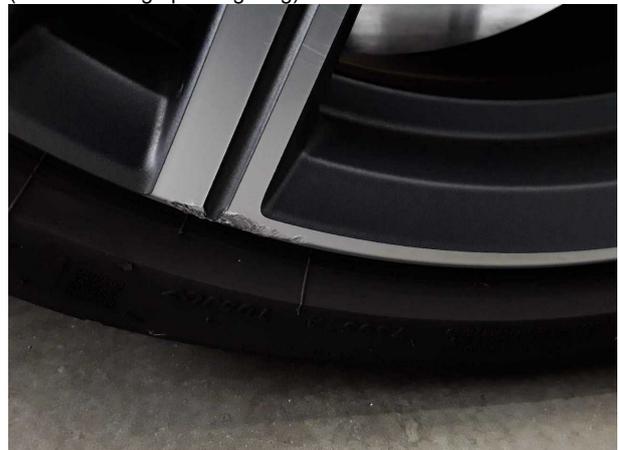
**Beschädigung #3:** Rad/Reifen: Leichtmetallfelge vorn links (Materialabtrag optisch gering) - verkratzt / verschürft -

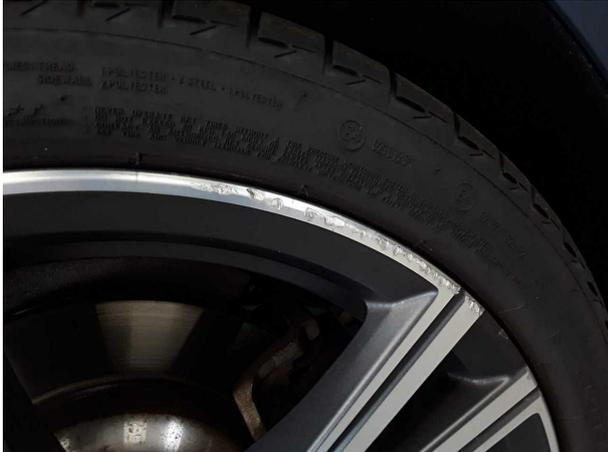
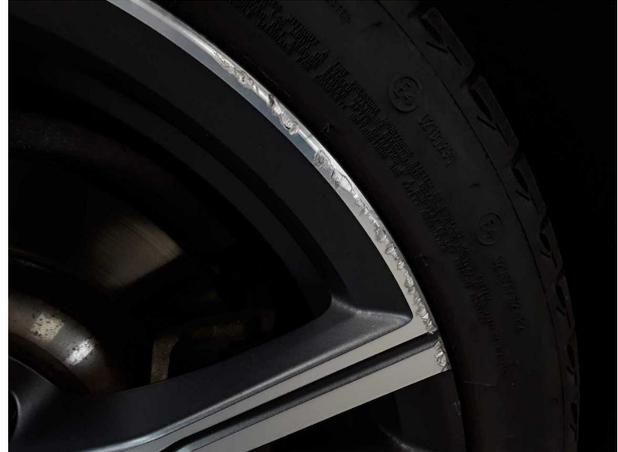
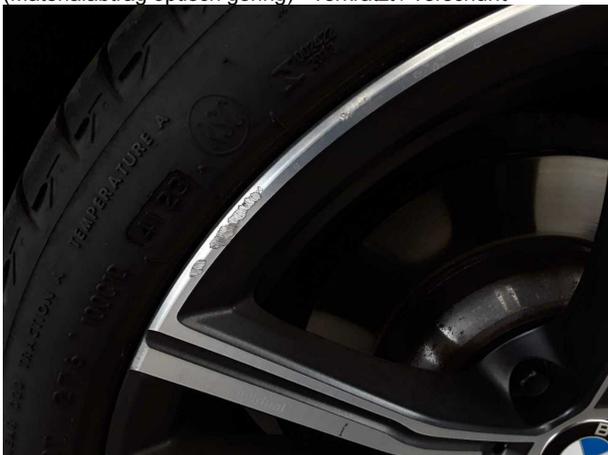
**Beschädigung #4:** Rad/Reifen: Leichtmetallfelge hinten rechts (Materialabtrag optisch gering) - verkratzt / verschürft -

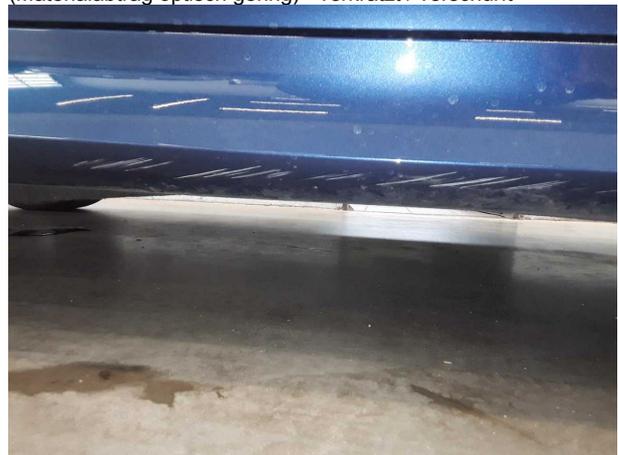
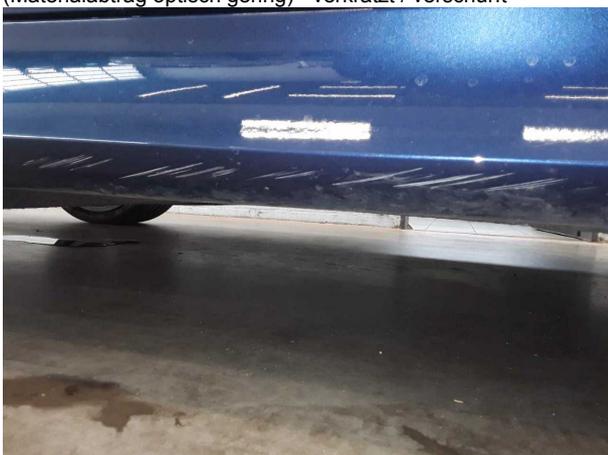
**Beschädigung #5:** Schweller rechts: Verkleidung - verkratzt / verschürft - instandsetzen und lackieren

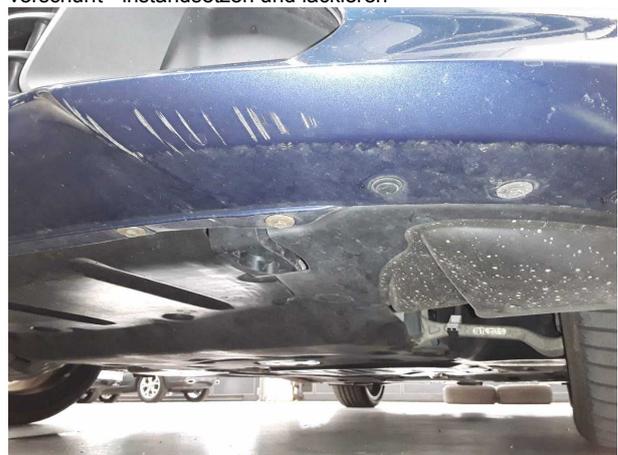
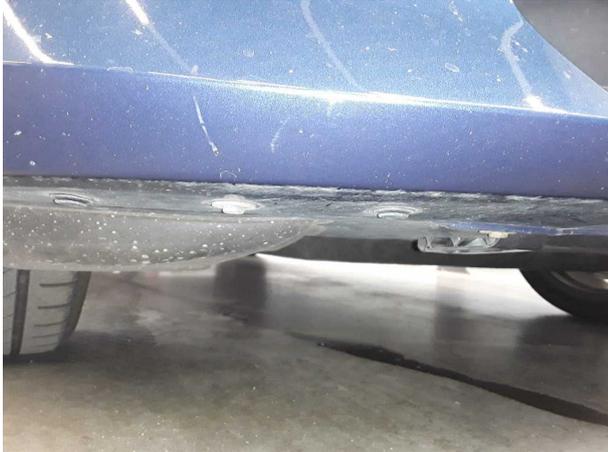
**Beschädigung #6:** Stossfänger vorn: Stossfänger vorn - verkratzt / verschürft - instandsetzen und lackieren

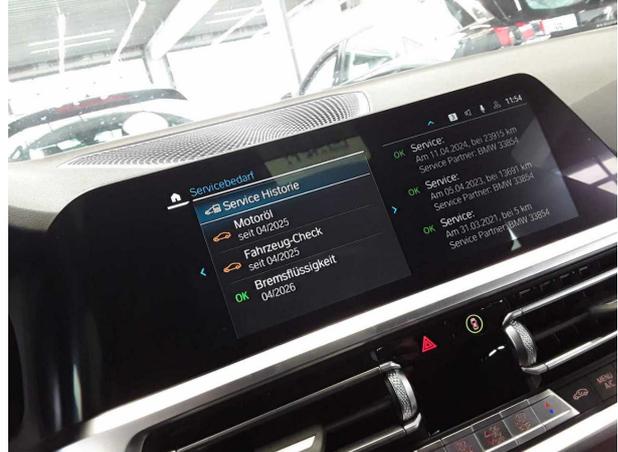
**Beschädigung #7:** Sonstiges: Inspektion/Wartung - fällig - erneuern
