**WBA11DZ000FK51395**

## Zustandsbericht

**TÜV SÜD Auto Partner GmbH**  
Gutenbergstr. 13  
70771 Leinfelden-Echterdingen

**Numéro de protocole: 39796669**

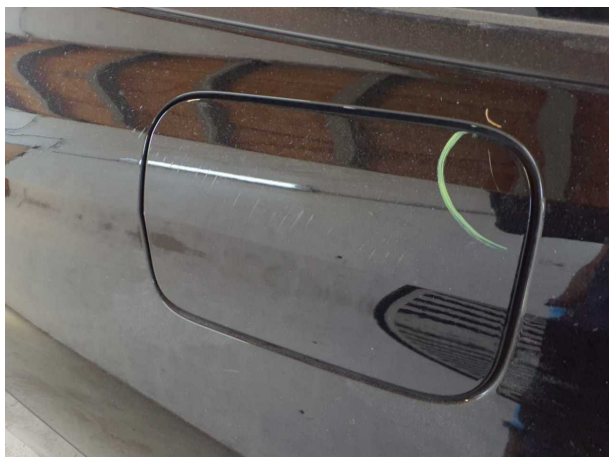
| N° | Groupe de pièces | Description |
|---|---|---|
| 1 | Circuit de carburant | Couvercle réservoir - Erafilé - Réparation intelligente |

**Dommage #1:** Circuit de carburant: Couvercle réservoir - Erafilé - Réparation intelligente

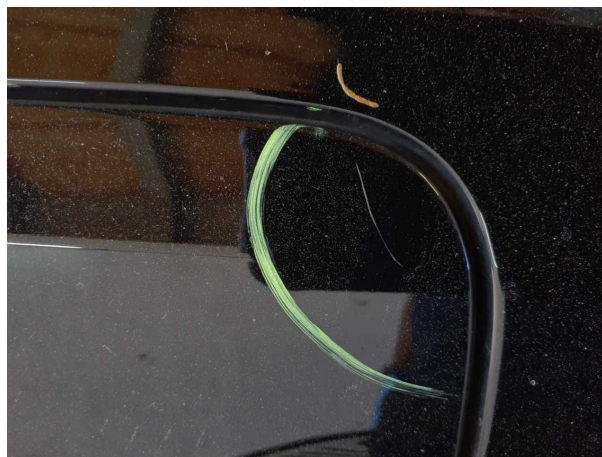
**Dommage #1:** Circuit de carburant: Couvercle réservoir - Erafilé - Réparation intelligente

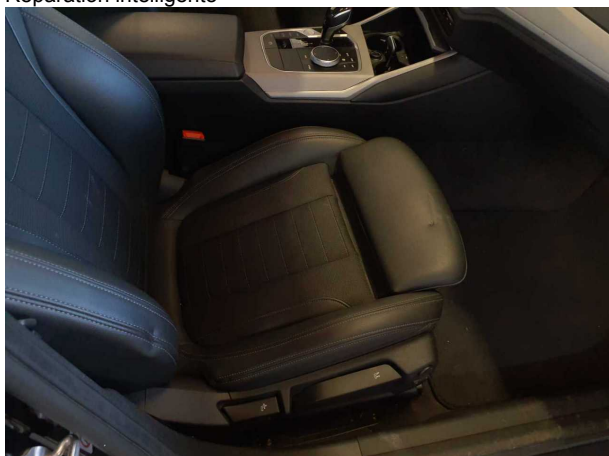
| N° | Groupe de pièces | Description |
|---|---|---|
| 2 | Siège avant | Siège droite - Erafilé - Diminution de valeur |

**Dommage #2:** Siège avant: Siège droite - Erafilé - Diminution de valeur

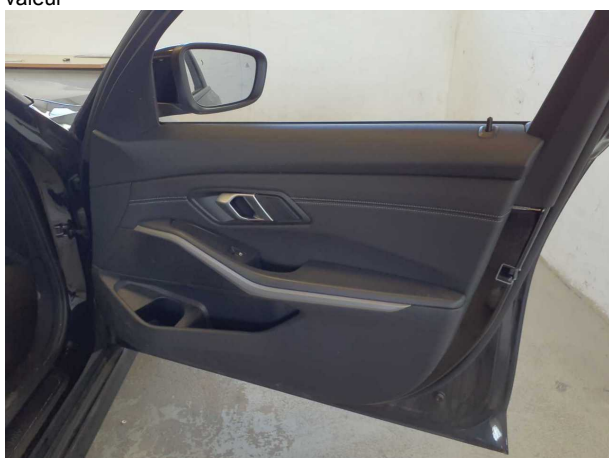
| N° | Groupe de pièces | Description |
|---|---|---|
| 3 | Habillages/Protections | Habillage porte avant droite - Erafilé - Diminution de valeur |

**Dommage #3:** Habillages/Protections: Habillage porte avant droite - Erafilé - Diminution de valeur

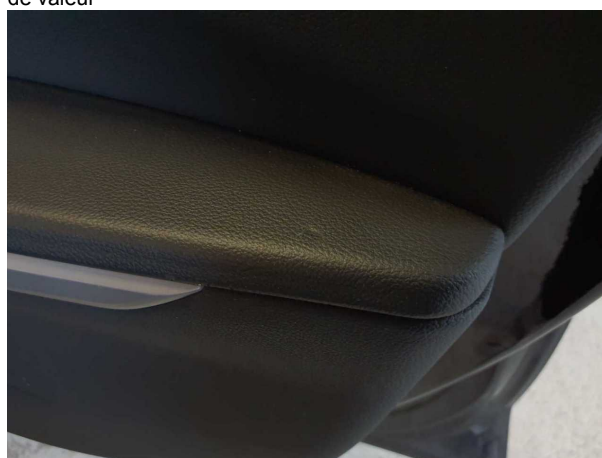
**Dommage #3:** Habillages/Protections: Habillage porte avant droite - Erafilé - Diminution de valeur

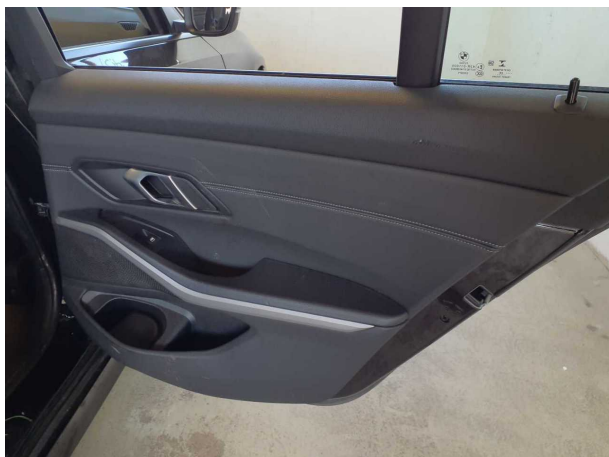
| N° | Groupe de pièces | Description |
|---|---|---|
| 4 | Habillages/Protections | Habillage porte arrière droite - Erafilé - Diminution de valeur |

**Domage #4:** Habillages/Protections: Habillage porte arrière dro...  
- Erafle - Diminution de valeur

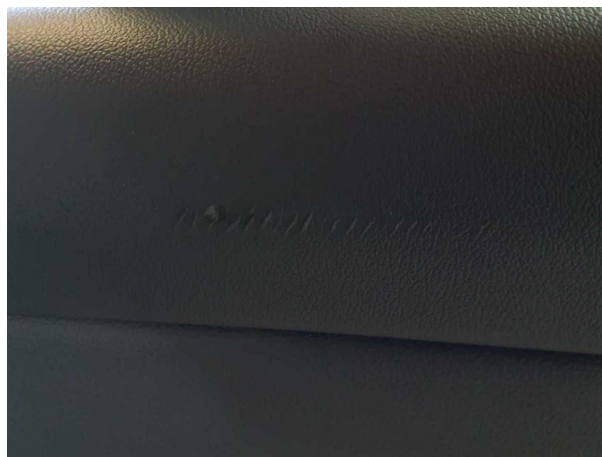
**Domage #4:** Habillages/Protections: Habillage porte arrière droite - Erafle - Diminution de valeur

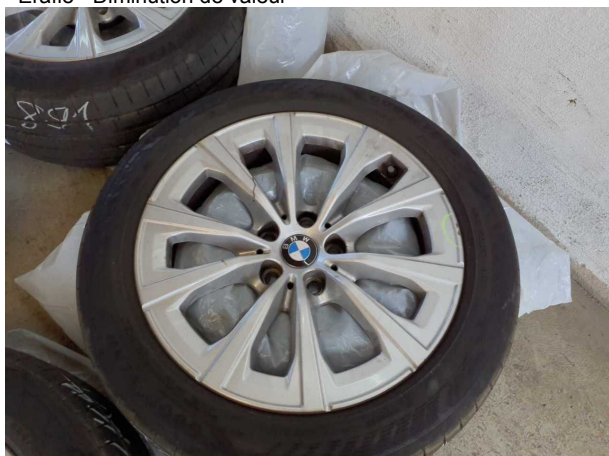
| N° | Groupe de pièces | Description |
|---|---|---|
| 5 | 2e Jeu de roues | 1 Jante alliage - Erafilé - Diminution de valeur |

**Domage #5:** 2e Jeu de roues: 1 Jante alliage - Erafle - Diminuti...  
de valeur

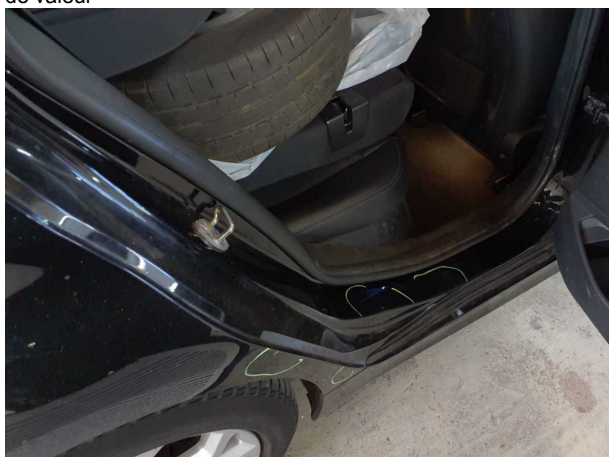
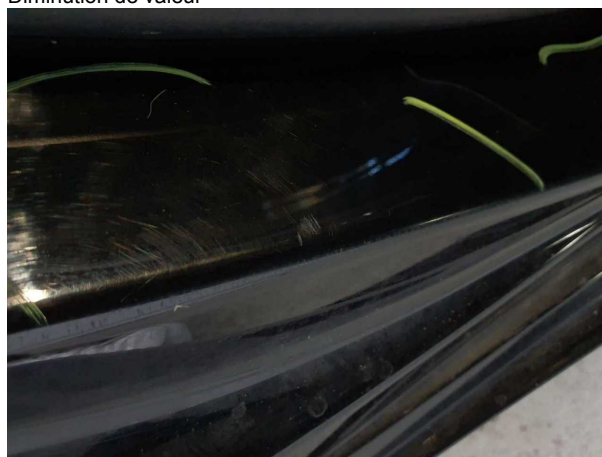
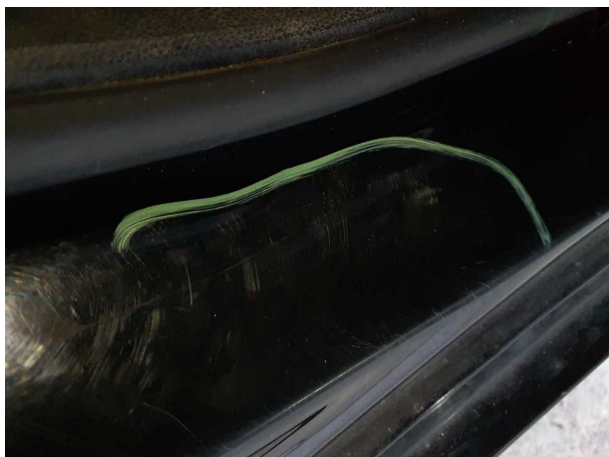
| N° | Groupe de pièces | Description |
|---|---|---|
| 6 | Panneau latéral arrière droit | Accès - Erafilé - Réparation intelligente |

**Domage #6:** Panneau latéral arrière droit: Accès - Erafle - Réparation intelligente

**Domage #6:** Panneau latéral arrière droit: Accès - Eraflé - Réparation intelligente

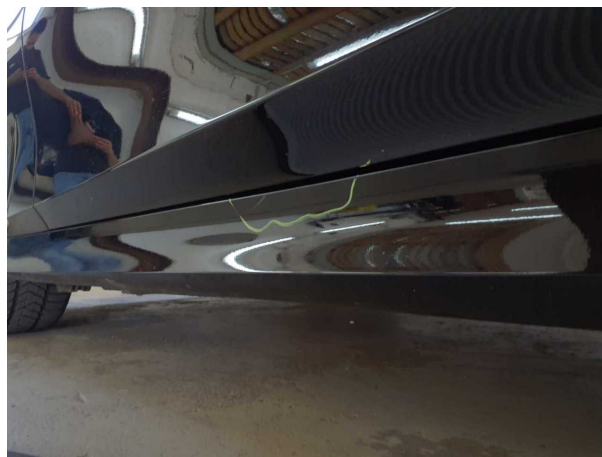
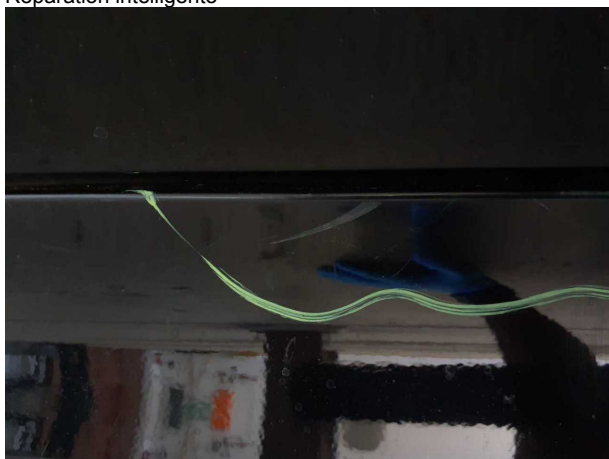
| N° | Groupe de pièces | Description |
|---|---|---|
| 7 | Seuil gauche | Habillage - Erafilé - Peinture |

**Domage #7:** Seuil gauche: Habillage - Eraflé - Peinture

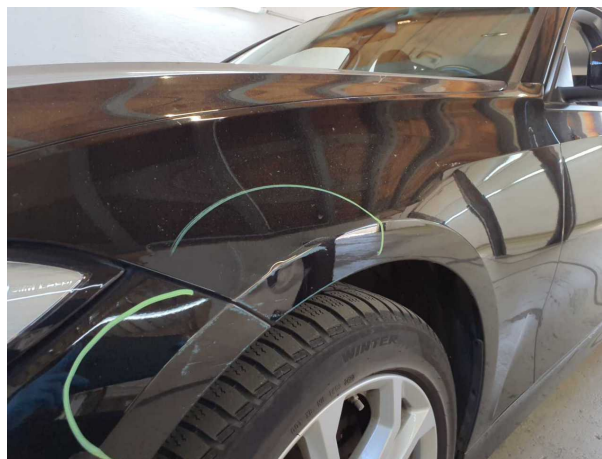
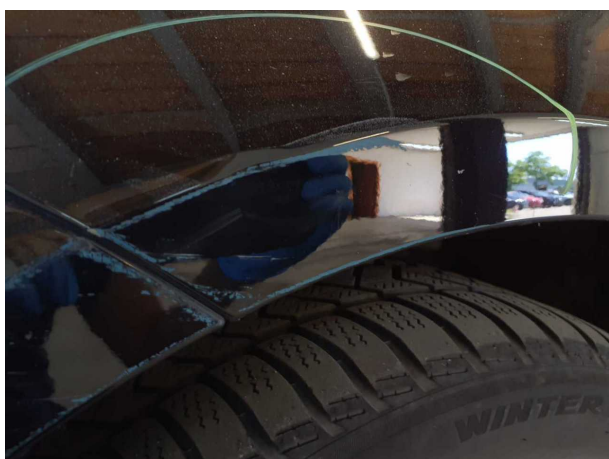
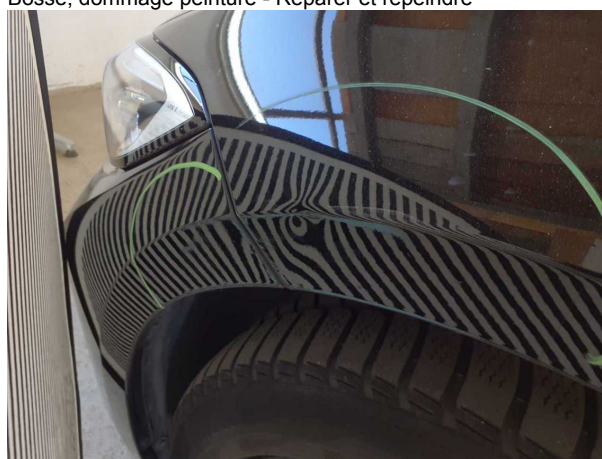
| N° | Groupe de pièces | Description |
|---|---|---|
| 8 | Garde-boue gauche | Garde-boue gauche - Bosse, dommage peinture - Réparer et repeindre |

**Domage #8:** Garde-boue gauche: Garde-boue gauche - Bosse, dommage peinture - Réparer et repeindre

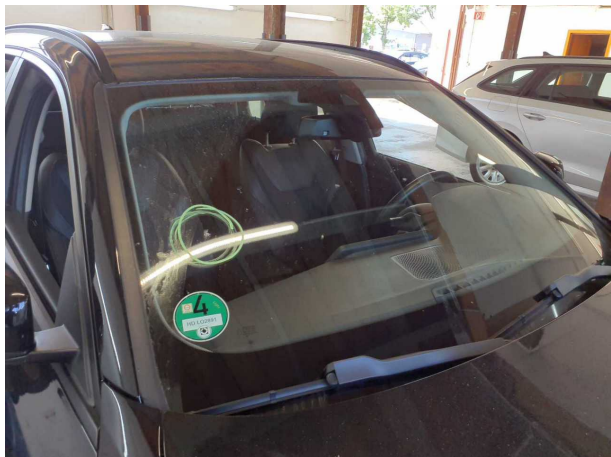
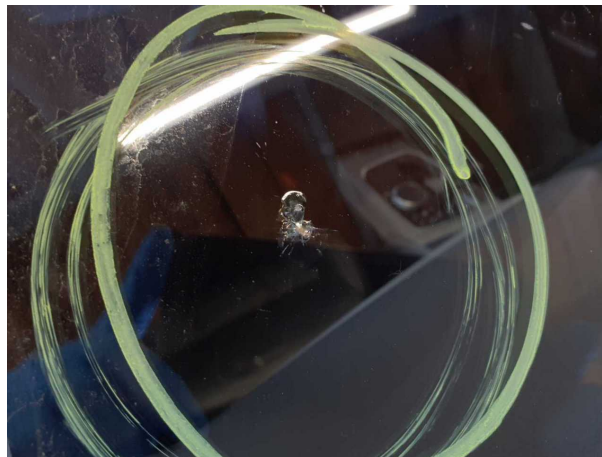
| N° | Groupe de pièces | Description |
|---|---|---|
| 9 | Vitrage | Pare-brise - Dommage causé par des cailloux - Remplacer |

**Dommage #9:** Vitrage: Pare-brise - Dommage causé par des cailloux - Remplacer

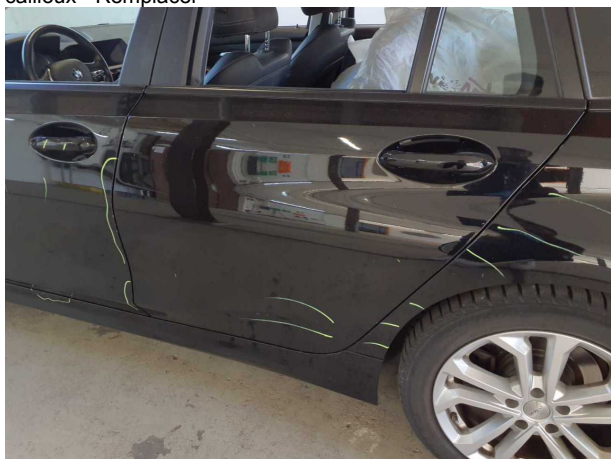
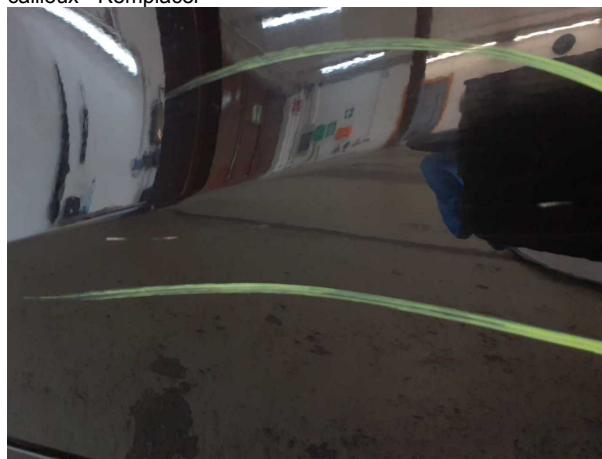
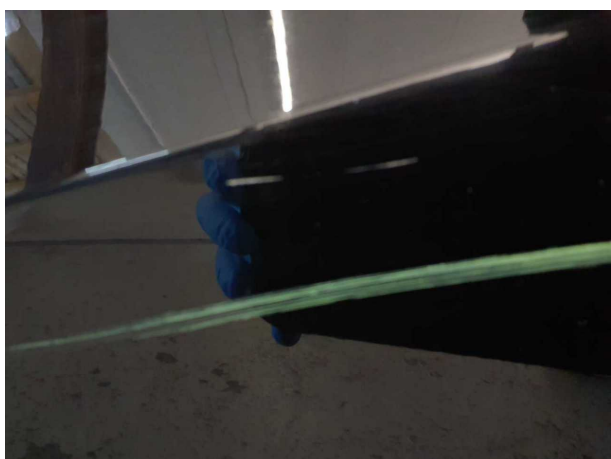
| N° | Groupe de pièces | Description |
|---|---|---|
| 10 | Porte ArG | Porte - Erafilé - Peinture |

**Dommage #10:** Porte ArG: Porte - Eraflé - Peinture

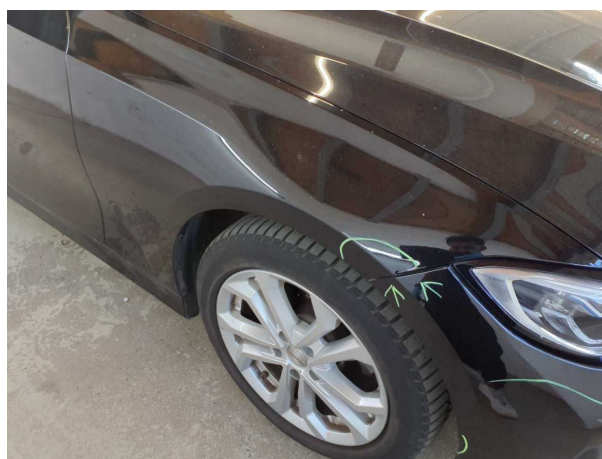
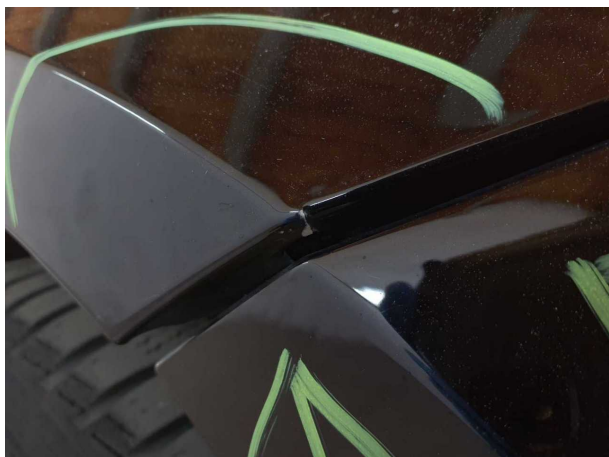
| N° | Groupe de pièces | Description |
|---|---|---|
| 11 | Garde-boue droit | Garde-boue droit - Cassé/déchiré - Remplacer |

**Dommage #11:** Garde-boue droit: Garde-boue droit - Cassé/déchiré - Remplacer

**Domage #11:** Garde-boue droit: Garde-boue droit - Cassé/déchiré - Remplacer

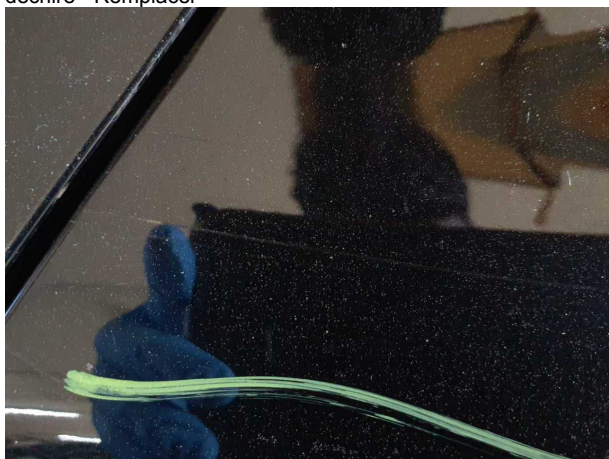
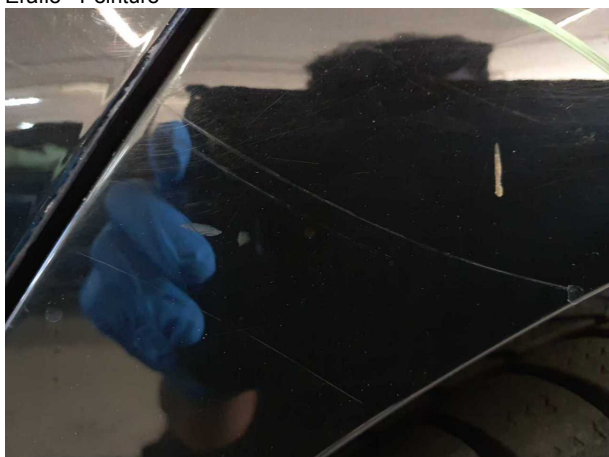
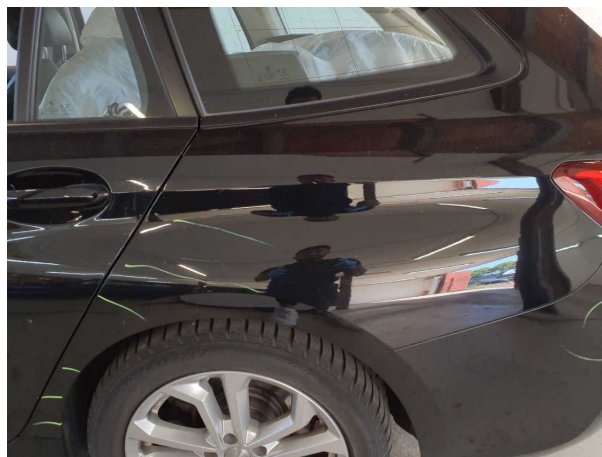
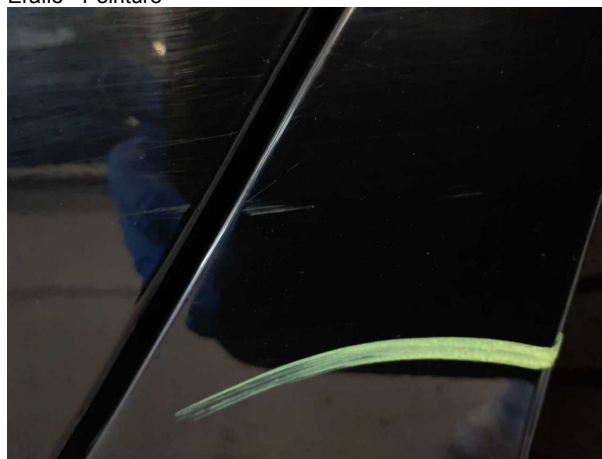
| N° | Groupe de pièces | Description |
|---|---|---|
| 12 | Panneau latéral arrière gauche | Paroi latérale - Erafilé - Peinture |

**Domage #12:** Panneau latéral arrière gauche: Paroi latérale - Erafilé - Peinture

**Domage #12:** Panneau latéral arrière gauche: Paroi latérale... Erafilé - Peinture

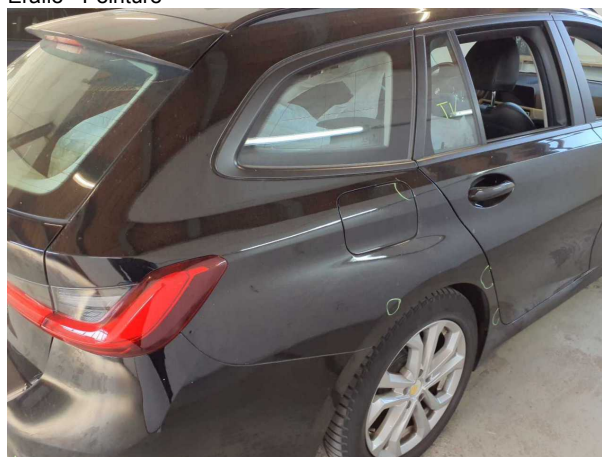
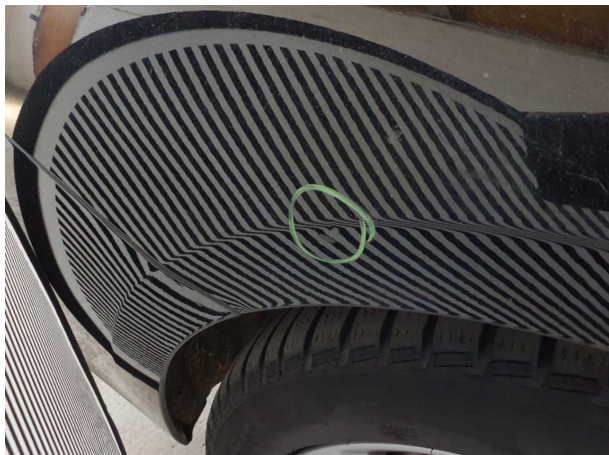
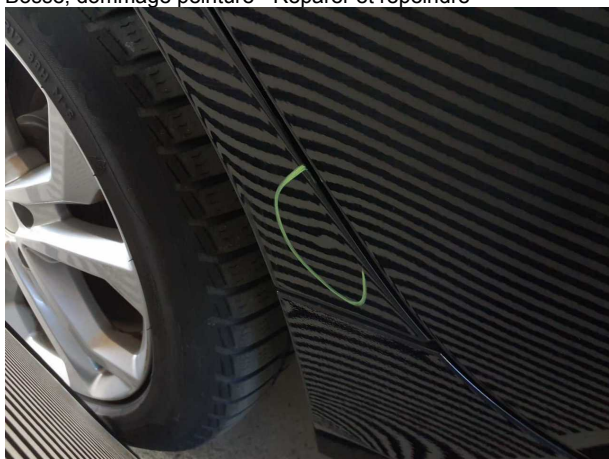
| N° | Groupe de pièces | Description |
|---|---|---|
| 13 | Panneau latéral arrière droit | Paroi latérale - Bosse, dommage peinture - Réparer et repeindre |

**Domage #13:** Panneau latéral arrière droit: Paroi latérale - Bosse, dommage peinture - Réparer et repeindre

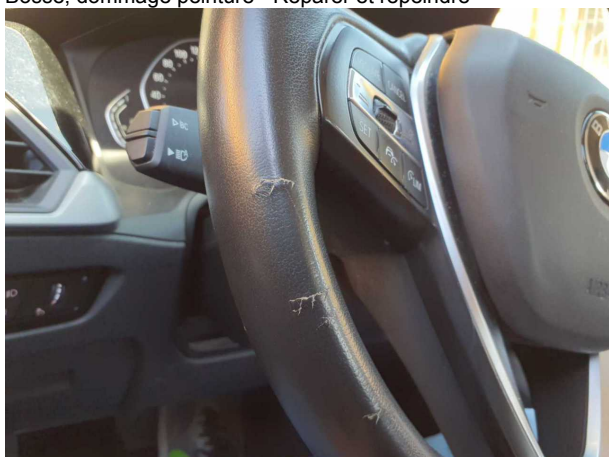
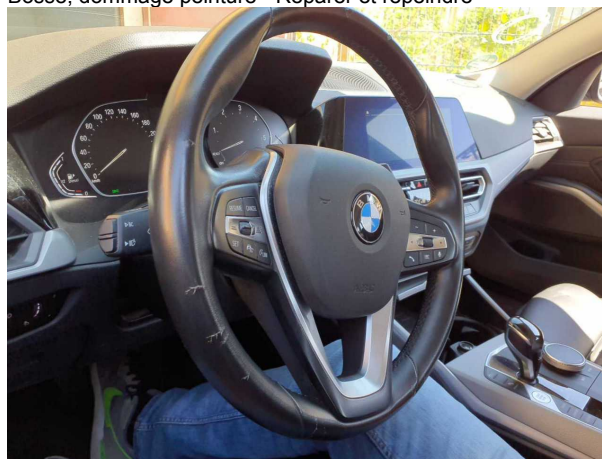
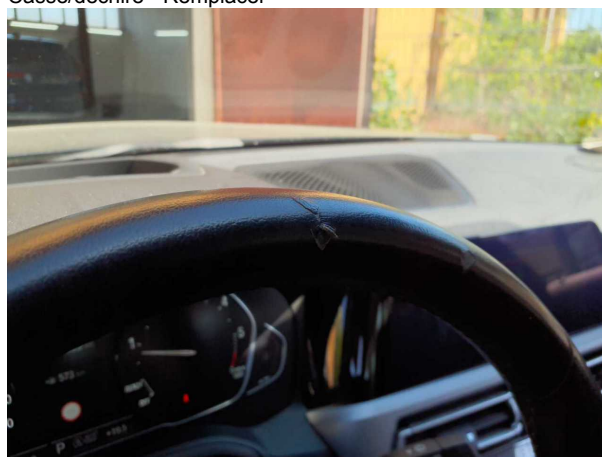
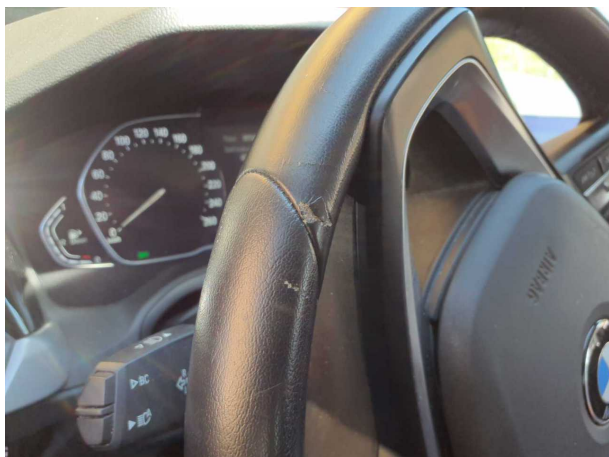
| N° | Groupe de pièces | Description |
|---|---|---|
| 14 | Dispositif de direction | Garniture volant - Cassé/déchiré - Remplacer |

**Domage #14:** Dispositif de direction: Garniture volant - Cassé/déchiré - Remplacer

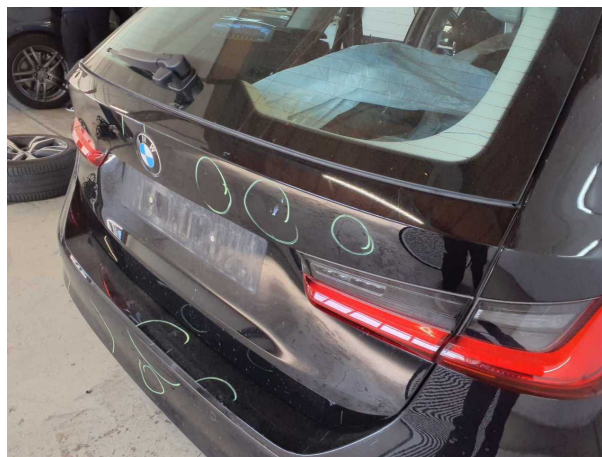
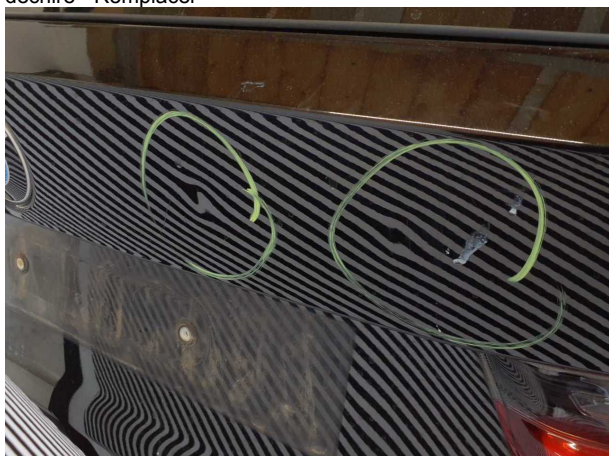
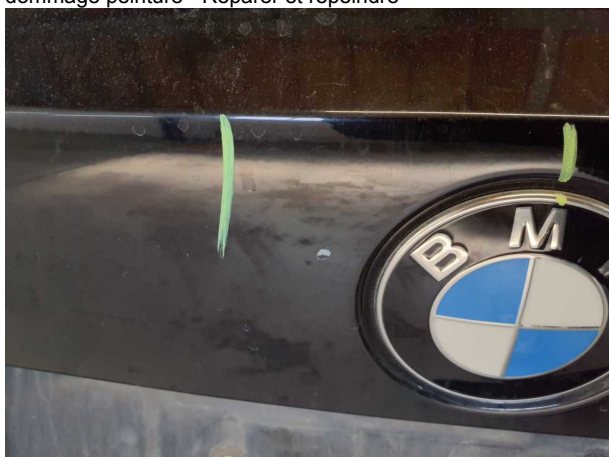
| N° | Groupe de pièces | Description |
|---|---|---|
| 15 | Hayon/Porte arrière | Couvercle de coffre - Bosse, dommage peinture - Réparer et repeindre |

**Domage #15:** Hayon/Porte arrière: Couvercle de coffre - Bosse, dommage peinture - Réparer et repeindre

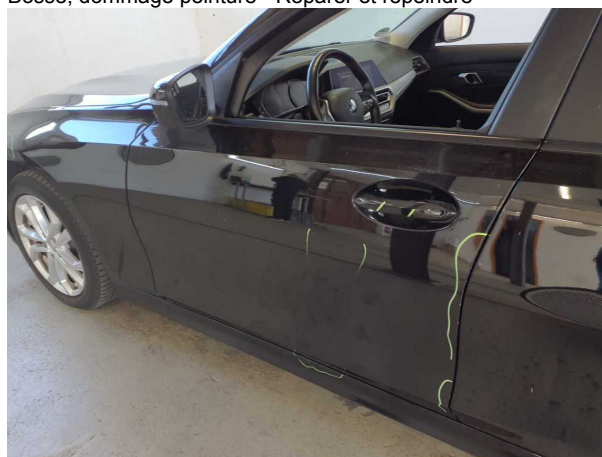
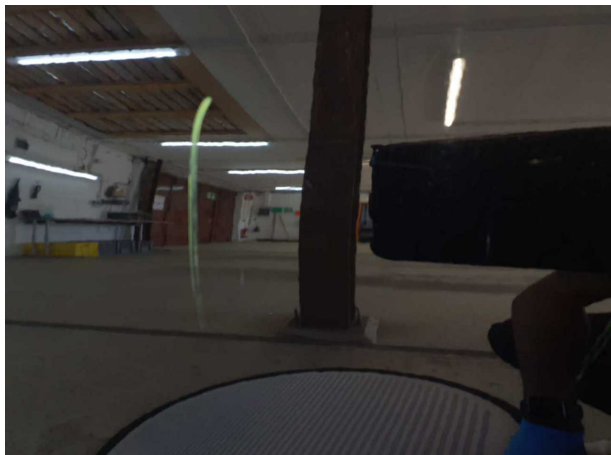
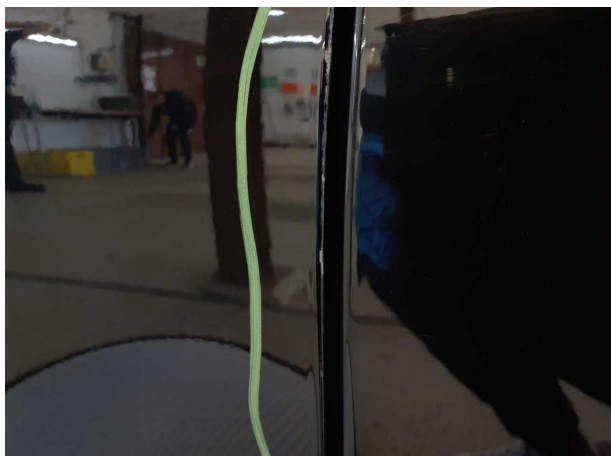
| N° | Groupe de pièces | Description |
|---|---|---|
| 16 | Porte AvG | Porte - Erafilé - Réparer et repeindre |

**Domage #16:** Porte AvG: Porte - Eraflé - Réparer et repeindre

**Domage #16:** Porte AvG: Porte - Erafilé - Réparer et repeindre

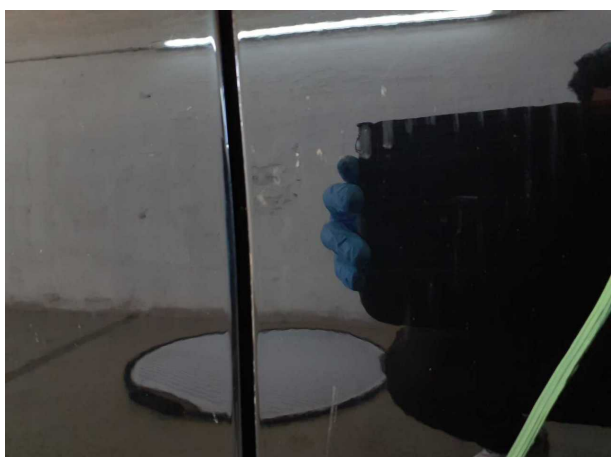
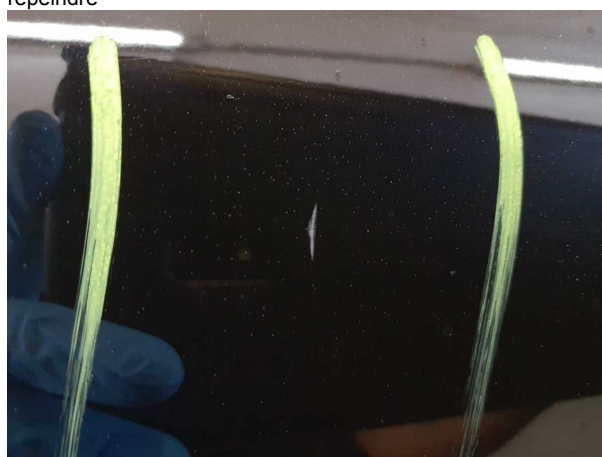
| N° | Groupe de pièces | Description |
|---|---|---|
| 17 | Porte AvD | Porte - Erafilé - Réparer et repeindre |

**Domage #17:** Porte AvD: Porte - Erafilé - Réparer et repeindre

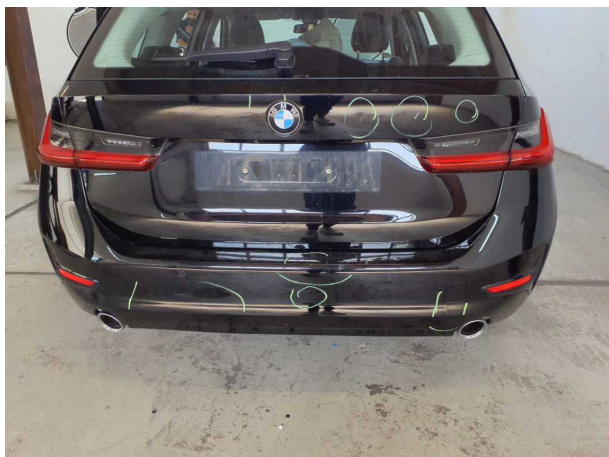
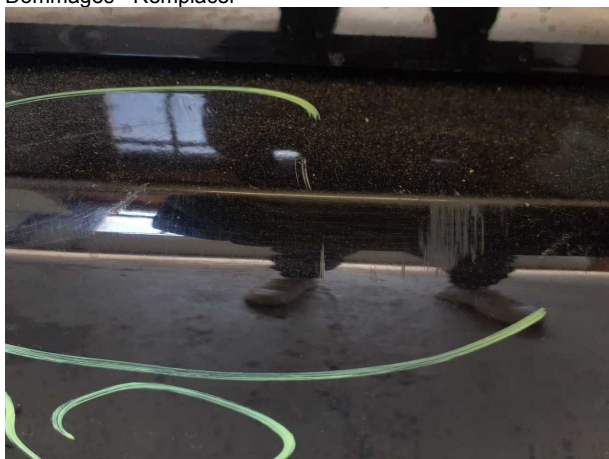
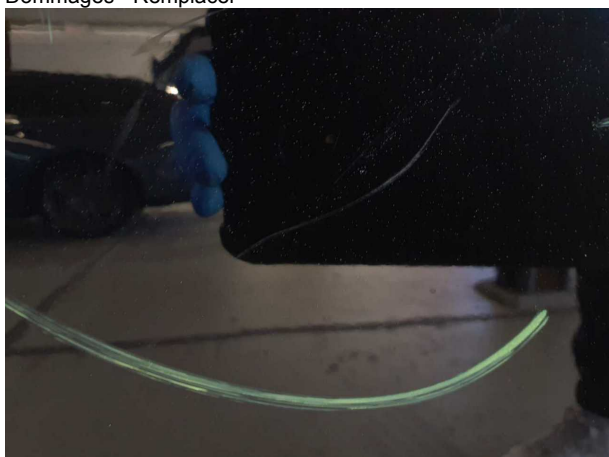
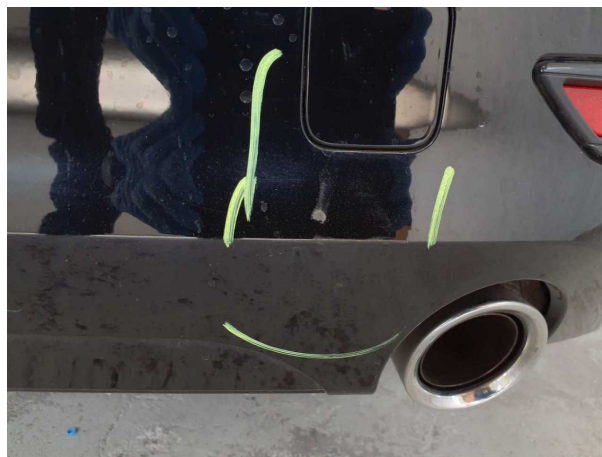
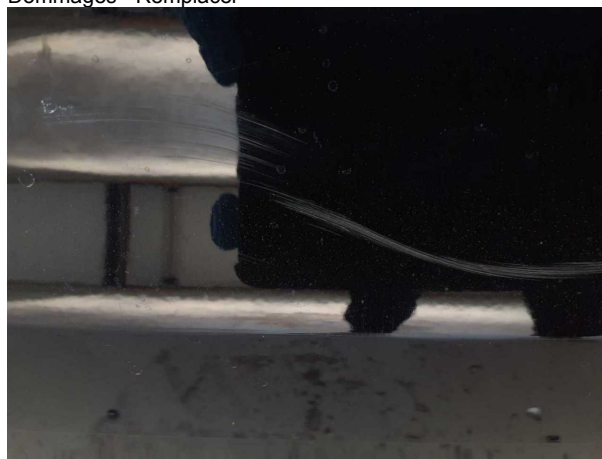
| N° | Groupe de pièces | Description |
|---|---|---|
| 18 | Pare-chocs arrière | Pare-chocs arrière - Dommages - Remplacer |

**Dommage #18:** Pare-chocs arrière: Pare-chocs arrière -  
Dommages - Remplacer

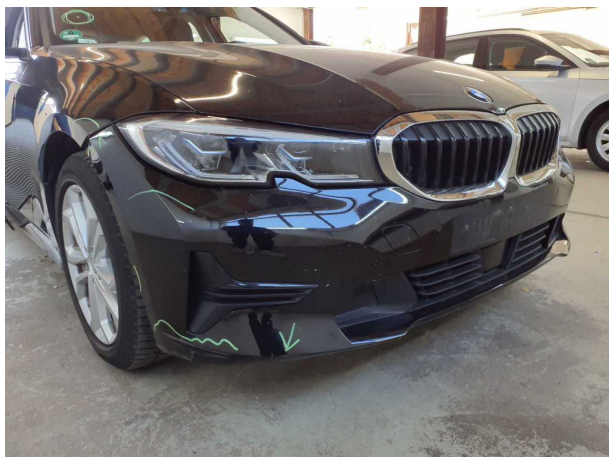
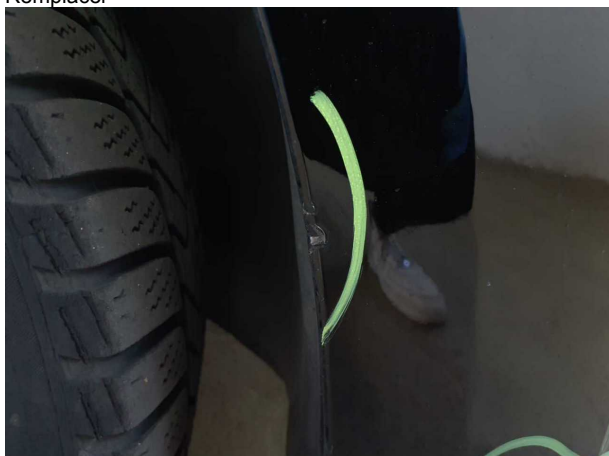
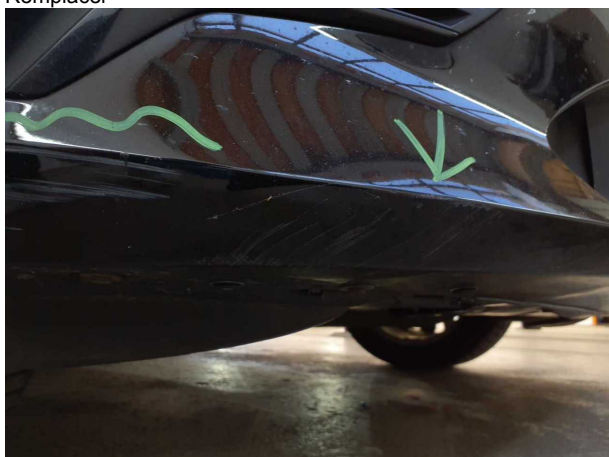
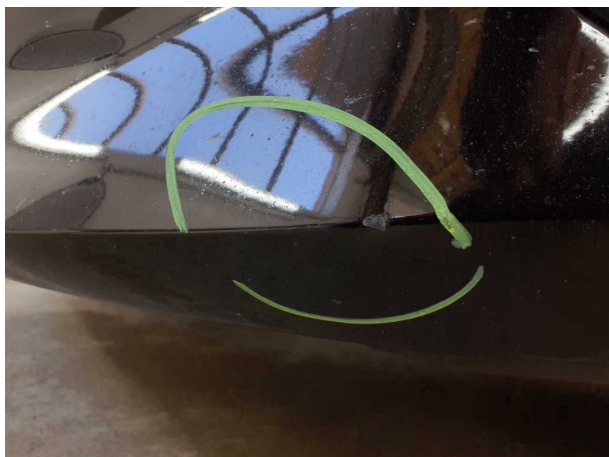
| N° | Groupe de pièces | Description |
|---|---|---|
| 19 | Pare-chocs avant | Pare-chocs avant - Dommages - Remplacer |

**Dommage #19:** Pare-chocs avant: Pare-chocs avant - Dommage...  
Remplacer

**Domage #19:** Pare-chocs avant: Pare-chocs avant - Dommage...  
Remplacer
