**WBA2N510807G59800**

## Zustandsbericht

Date d'inspection: 20 mai 2025

**Numéro de protocole: 39800611**

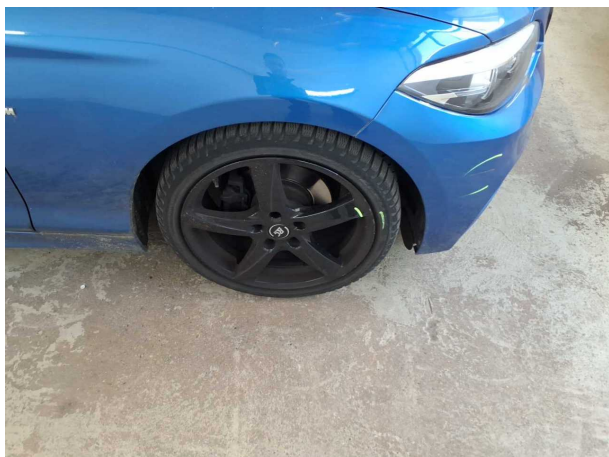
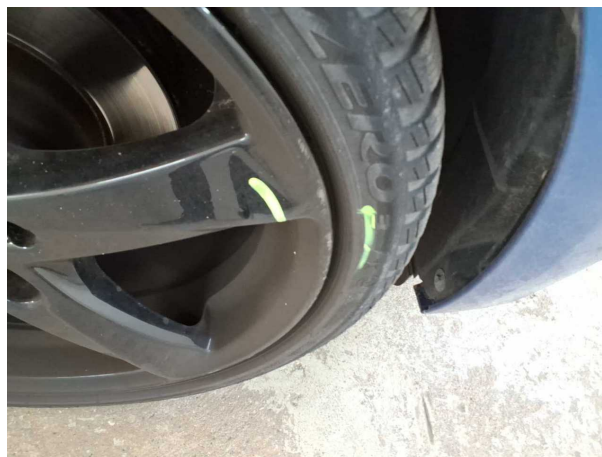
| N° | Groupe de pièces | Description |
|---|---|---|
| 1 | Roue / Pneumatiques | Jante alliage avant droite - Erafilé - Pas de moins-value |

**Dommage #1:** Roue / Pneumatiques: Jante alliage avant droite - Eraflé - Pas de moins-value

**Dommage #1:** Roue / Pneumatiques: Jante alliage avant droi... - Eraflé - Pas de moins-value

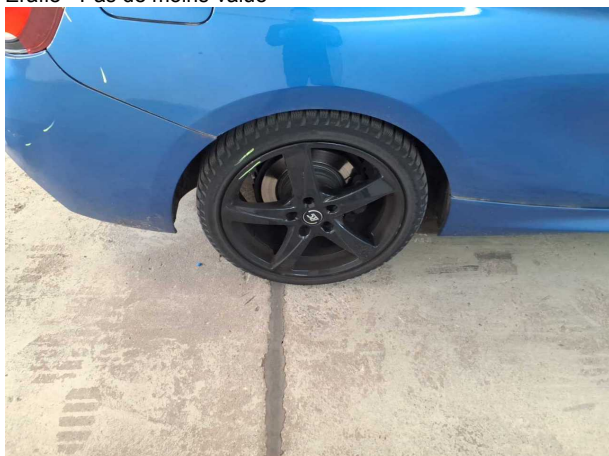
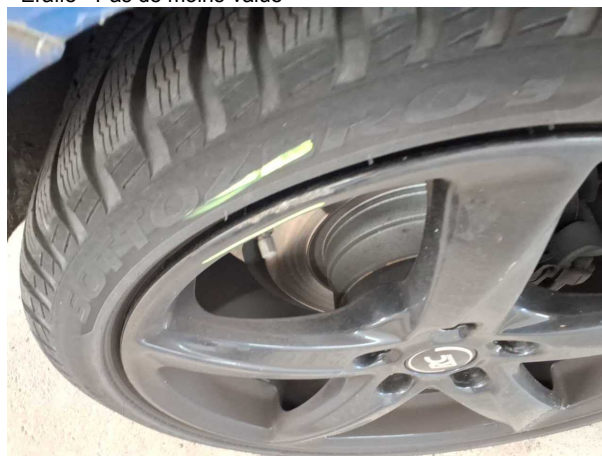
| N° | Groupe de pièces | Description |
|---|---|---|
| 2 | Roue / Pneumatiques | Jante alliage arrière droite - Erafilé - Pas de moins-value |

**Dommage #2:** Roue / Pneumatiques: Jante alliage arrière droite - Eraflé - Pas de moins-value

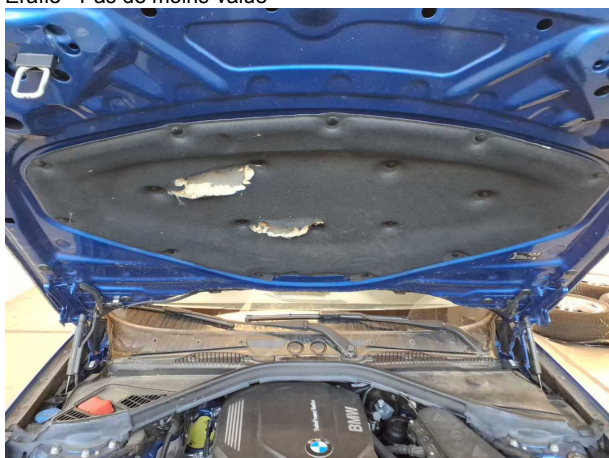
| N° | Groupe de pièces | Description |
|---|---|---|
| 4 | Capot moteur | Tapis amortissant - Dommages provoqué par les martres/rongeurs - Remplacer |

**Dommage #4:** Capot moteur: Tapis amortissant - Dommage provoqué par les martres/rongeurs - Remplacer

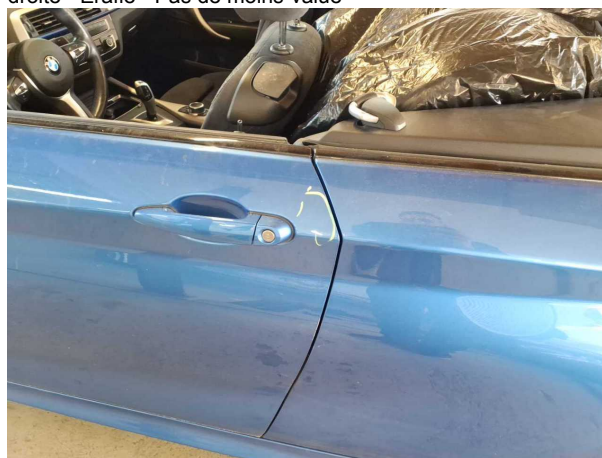
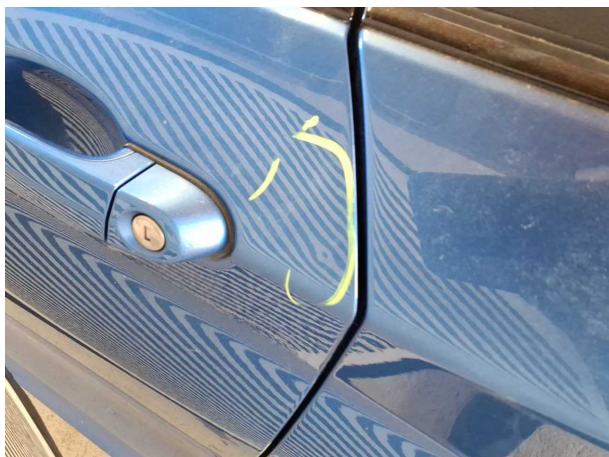
| N° | Groupe de pièces | Description |
|---|---|---|
| 5 | Porte AvG | Porte - bosse(s) - Bon travail de réparation |

**Dommage #5:** Porte AvG: Porte - bosse(s) - Bon travail de réparation

**Domage #5:** Porte AvG: Porte - bosse(s) - Bon travail de réparation

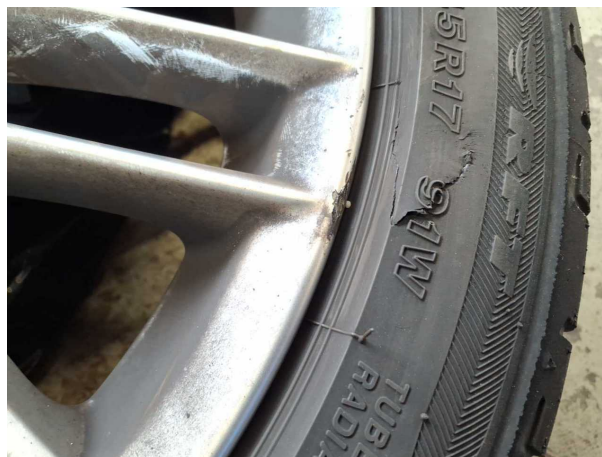
| N° | Groupe de pièces | Description |
|---|---|---|
| 6 | 2e Jeu de roues | 1 Jante alliage - Erafilé - Diminution de valeur |

**Domage #6:** 2e Jeu de roues: 1 Jante alliage - Erafilé - Diminution de valeur

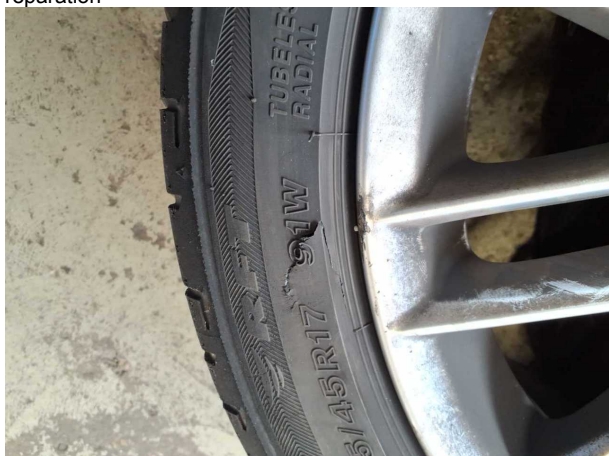
| N° | Groupe de pièces | Description |
|---|---|---|
| 7 | 2e Jeu de roues | 1 Pneu - Dommages - Remplacer |

| Essieu | Taille du pneu | Constructeur | Type de pneu | Profondeur du profil | Apte à la circulation | Homologation |
|---|---|---|---|---|---|---|
| 1 | 225/45 R17 91W | Bridgestone | Pneus été | 6mm - 6mm | Non OK | |

**Domage #7:** 2e Jeu de roues: 1 Pneu - Dommages - Remplacer

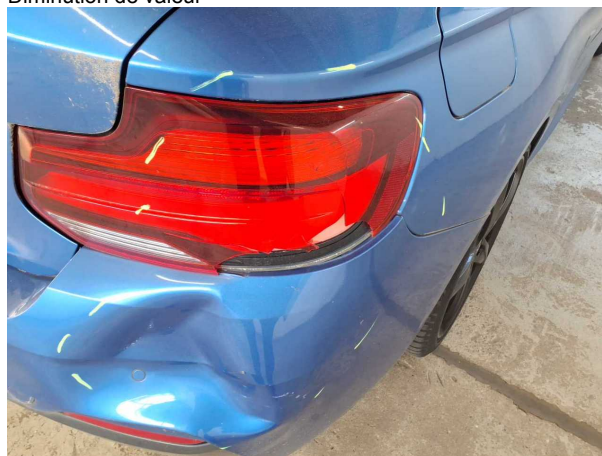
| N° | Groupe de pièces | Description |
|---|---|---|
| 8 | Feu arrière | Feu arrière droit - Dommages - Remplacer |

**Domage #8:** Feu arrière: Feu arrière droit - Dommages - Remplacer

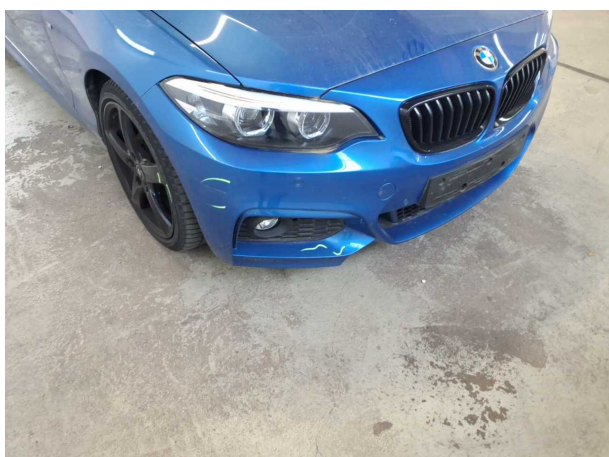
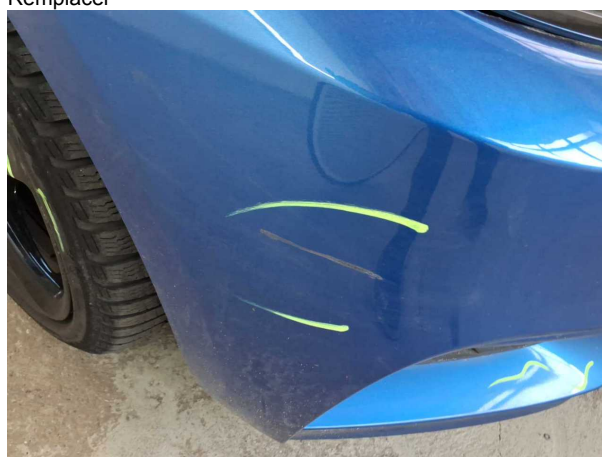
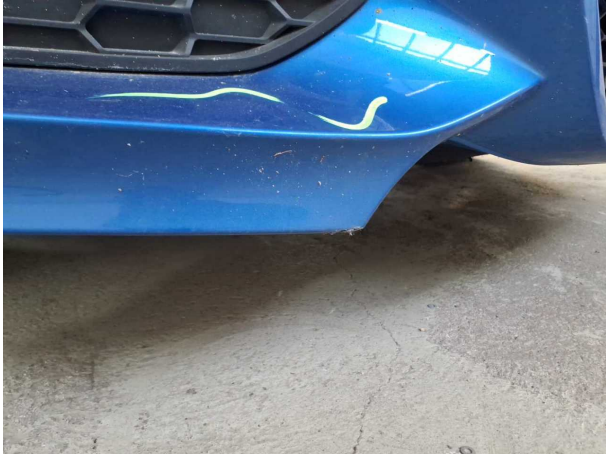
| N° | Groupe de pièces | Description |
|---|---|---|
| 9 | Pare-chocs avant | Pare-chocs avant - Erafilé - Réparer et repeindre |

**Domage #9:** Pare-chocs avant: Pare-chocs avant - Erafilé - Réparer et repeindre

**Dommage #9:** Pare-chocs avant: Pare-chocs avant - Erafilé - Réparer et repeindre

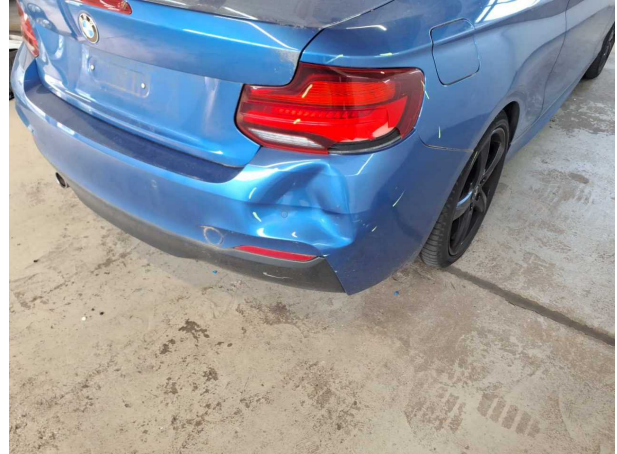
| N° | Groupe de pièces | Description |
|---|---|---|
| 10 | Pare-chocs arrière | Pare-chocs arrière - Dommages - Remplacer |

**Dommage #10:** Pare-chocs arrière: Pare-chocs arrière - Dommages - Remplacer
