Zustandsbericht

Fahrzeughalter	Allane SE
Ihr Auftrag vom	19.05.2025 durch Allane SE
Besichtigungsort	56070 Koblenz, Carl-Spaeter-Straße 10
Besichtigungsdatum	02.06.2025
Referenznummern	0030955002 - 0013836078

Kennzeichen	KO-NE 30E	Fzg.-Ident.-Nummer	WBA6N91010FM73527
Fabrikat	BMW	1. Zulassung	12.05.2022
Typ	320e Touring M Sport	Fahrzeugart	PKW
Getriebe / Gänge	Automatik / 8	Farbe	Mineral-Grau - 2-Schicht metallic
Laufleistung abgelesen	128.999 km	Sitzplätze	5
Achsen / angetrieben	2 / 1	Aufbau	Kombilimousine, 5 Türen
Anzahl Besitzer	1	nächste HU	05/2025
Motorart	Reihenmotor / Benzin / Elektro	Hubraum / Nennleistung	1.998 ccm / 120 KW
Dauerleistung	55kW	Max. Leistung	
Ladestecker	Typ II	Batteriekapazität

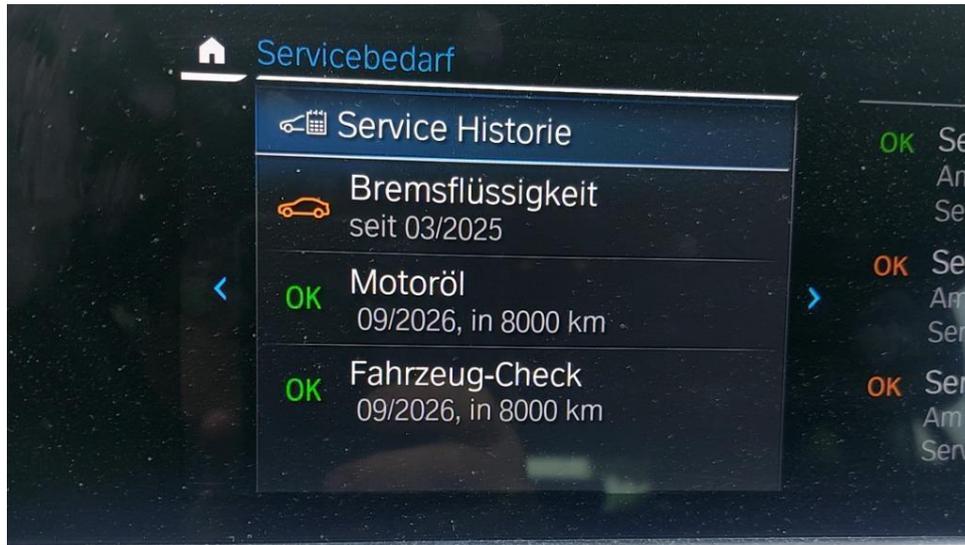
Bremsflüssigkeits-Wechsel Mittelklasse, fällig (Bild 13)

Bild 13. Bremsflüssigkeits-Wechsel, Mittelklasse, fällig, durchführen

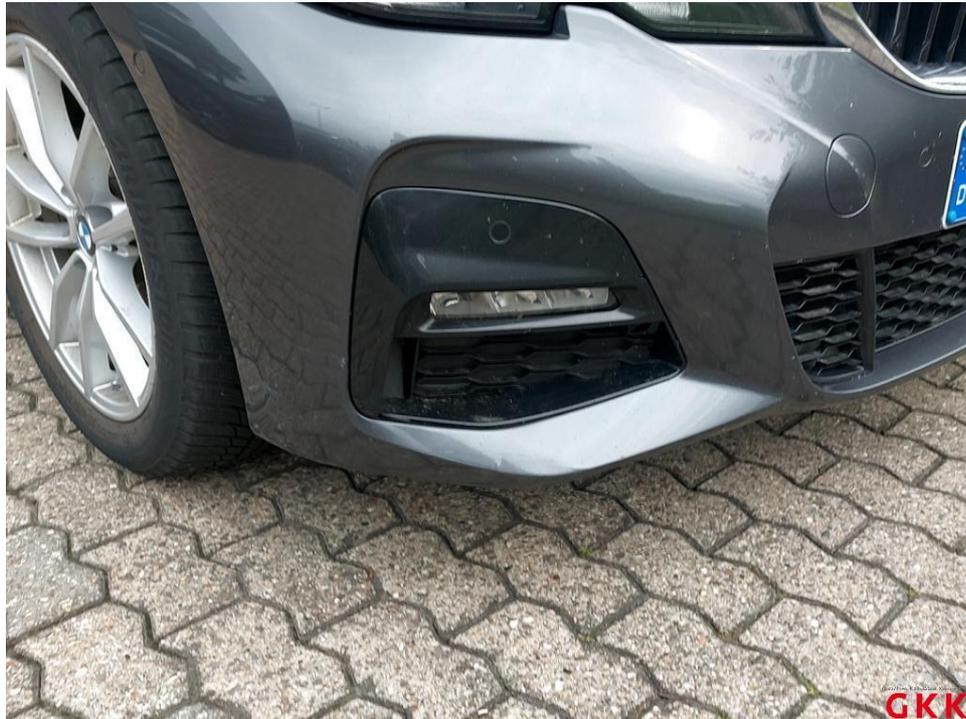
Stoßfänger vorne Verkleidung -lackiert-, beschädigt (Bild 14, Bild 15, Bild 16)

Bild 14. Stoßfänger vorne, Verkleidung -lackiert-, beschädigt, ersetzen

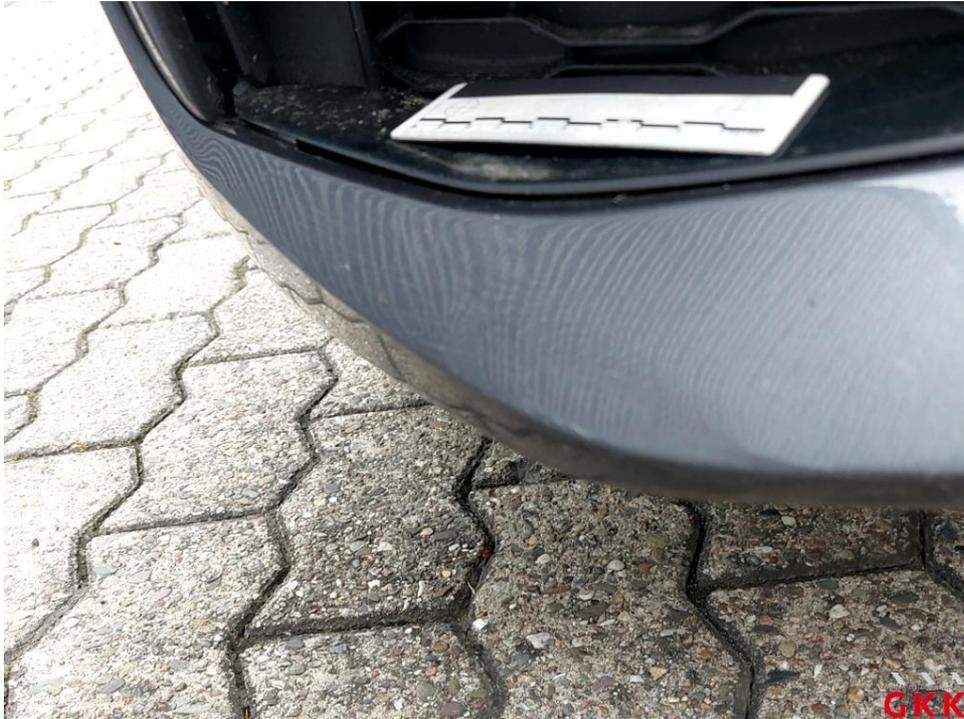
Bild 15. Stoßfänger vorne, Verkleidung -lackiert-, beschädigt, ersetzen

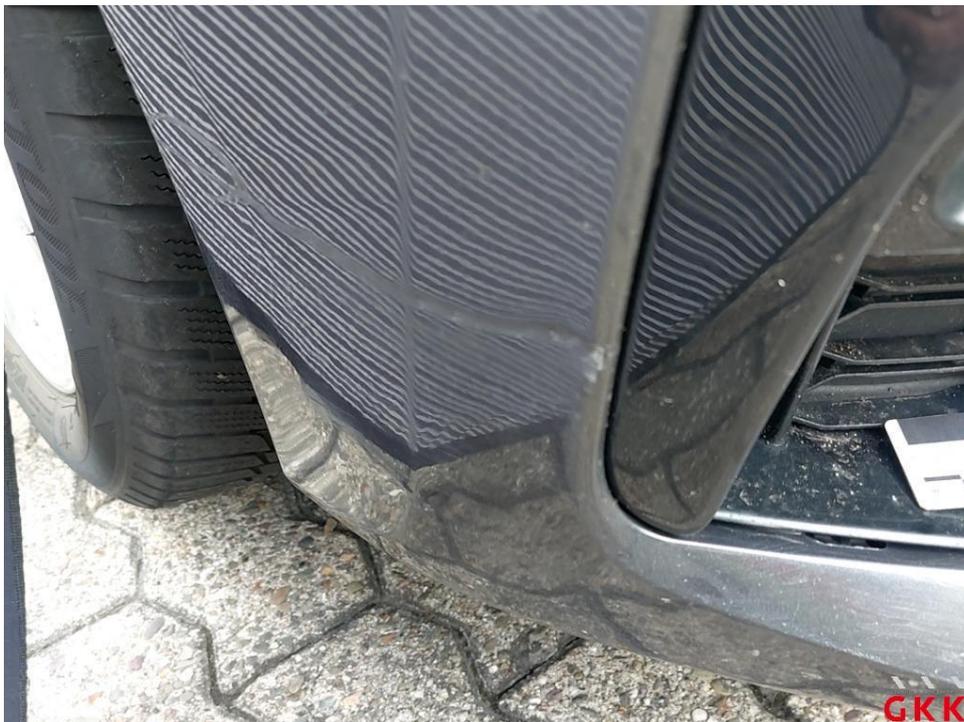
Bild 16. Stoßfänger vorne, Verkleidung -lackiert-, beschädigt, ersetzen

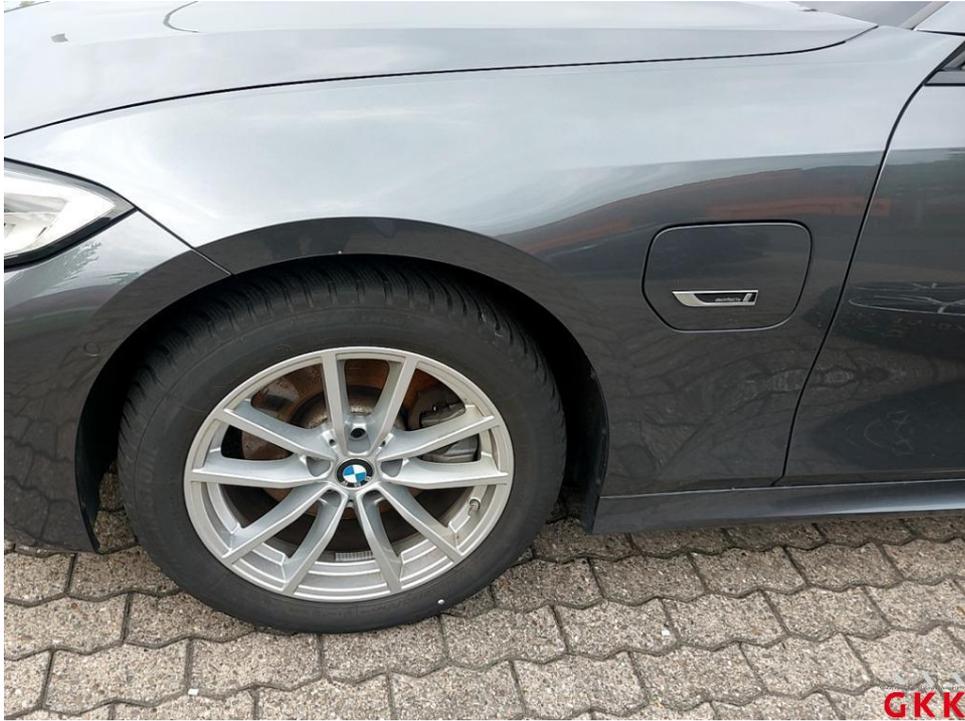
Kotflügel vorne links, verkratzt (Bild 17, Bild 18)

Bild 17. Kotflügel vorne links, verkratzt, Smartrepair

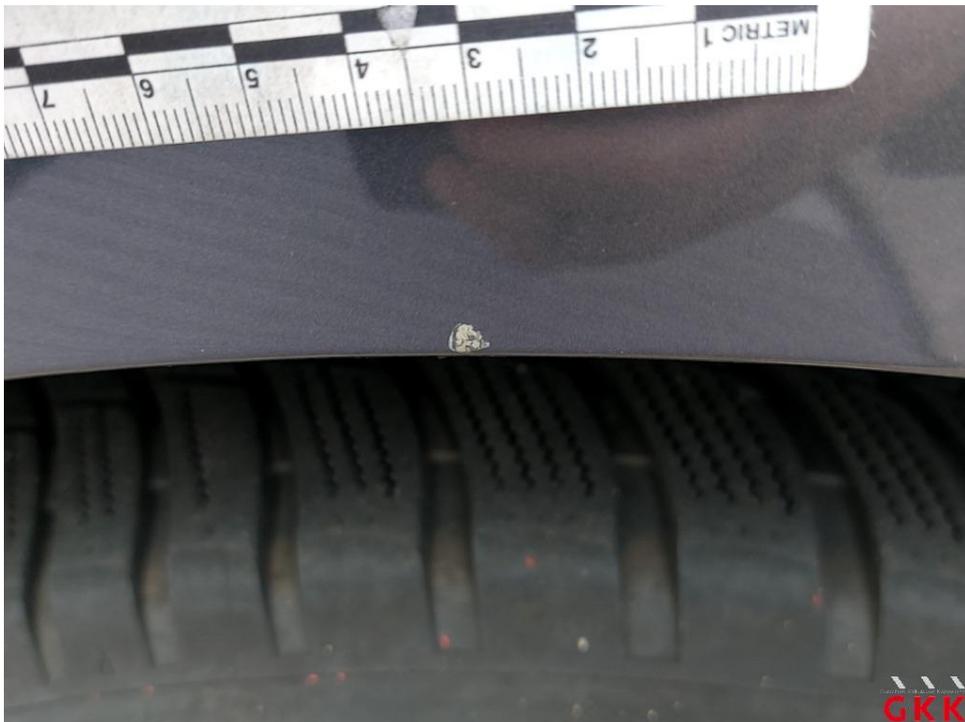
Bild 18. Kotflügel vorne links, verkratzt, Smartrepair

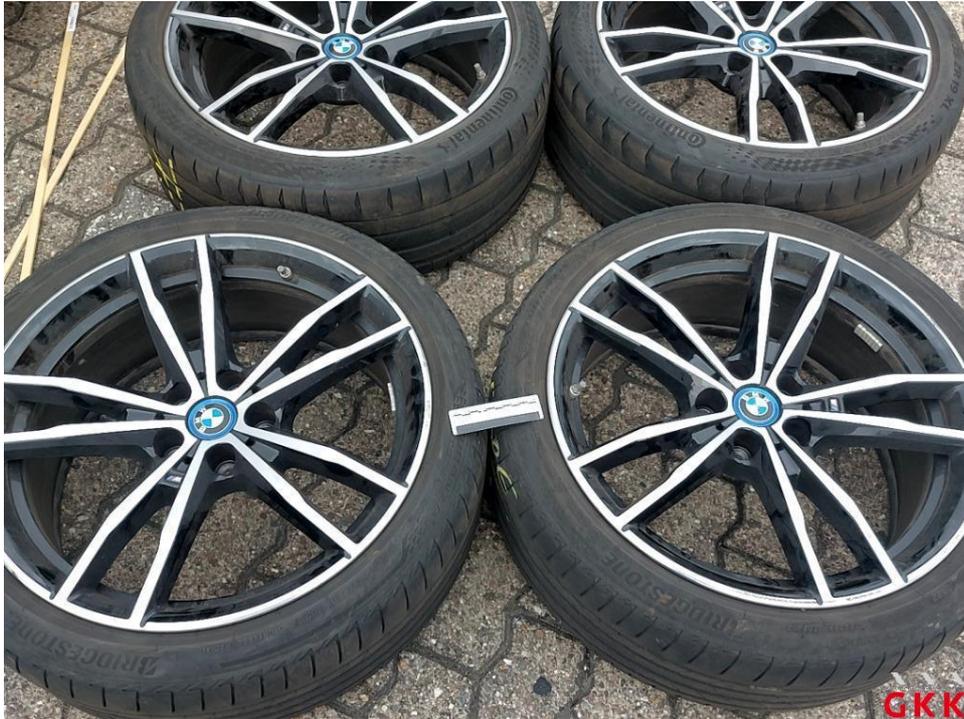
LM-Rad 2 x beiliegend, Materialabtrag (Bild 19, Bild 20, Bild 21)

Bild 19. LM-Rad, 2 x beiliegend, Materialabtrag, ersetzen

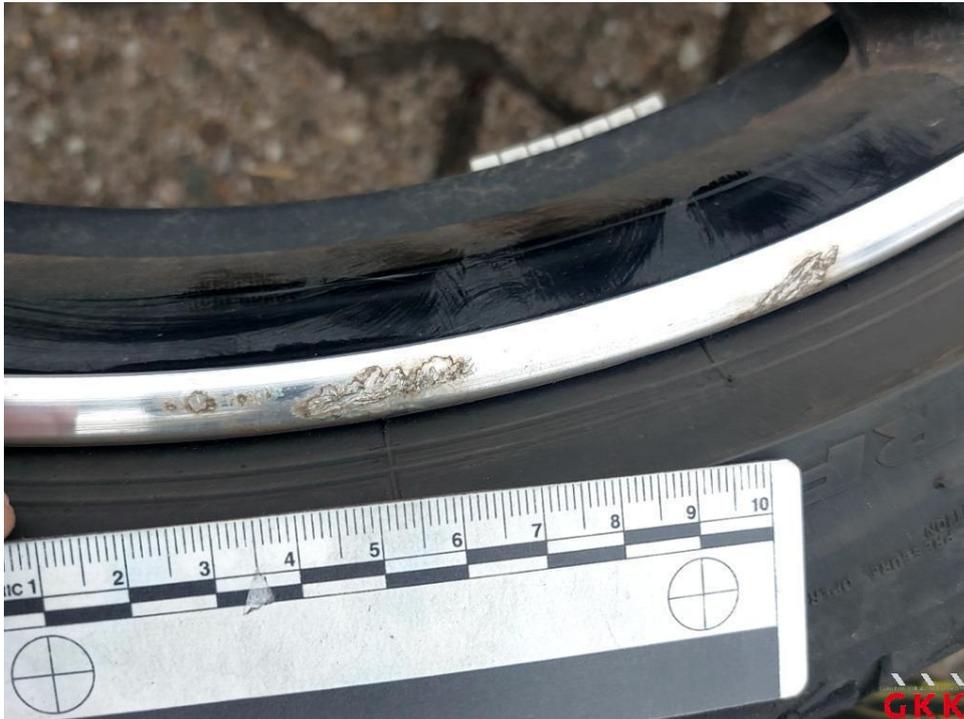
Bild 20. LM-Rad, 2 x beiliegend, Materialabtrag, ersetzen

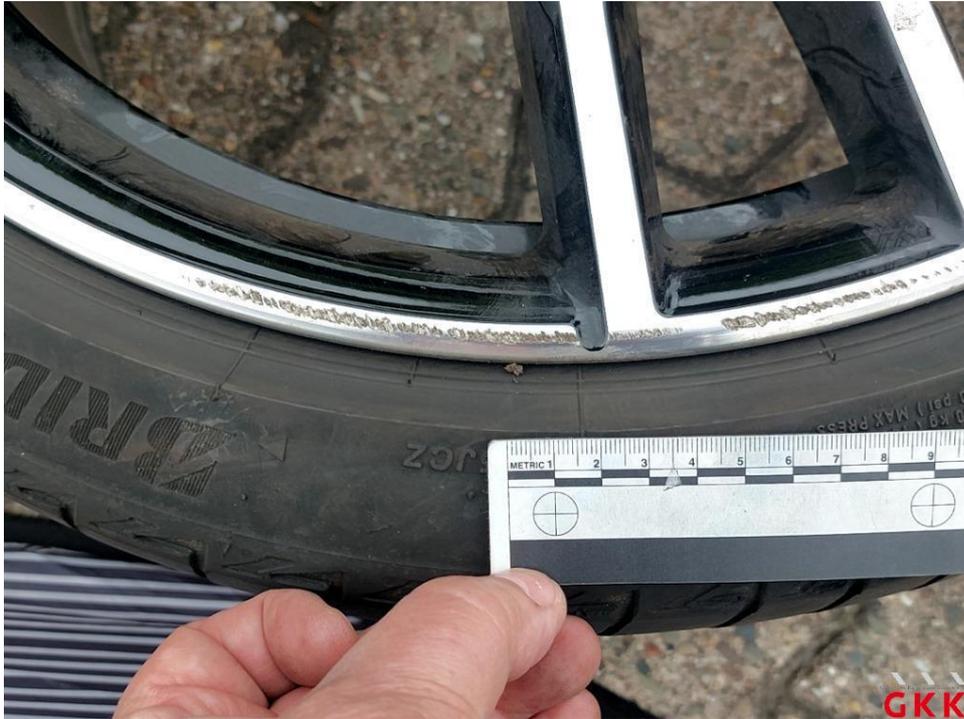
Bild 21. LM-Rad, 2 x beiliegend, Materialabtrag, ersetzen

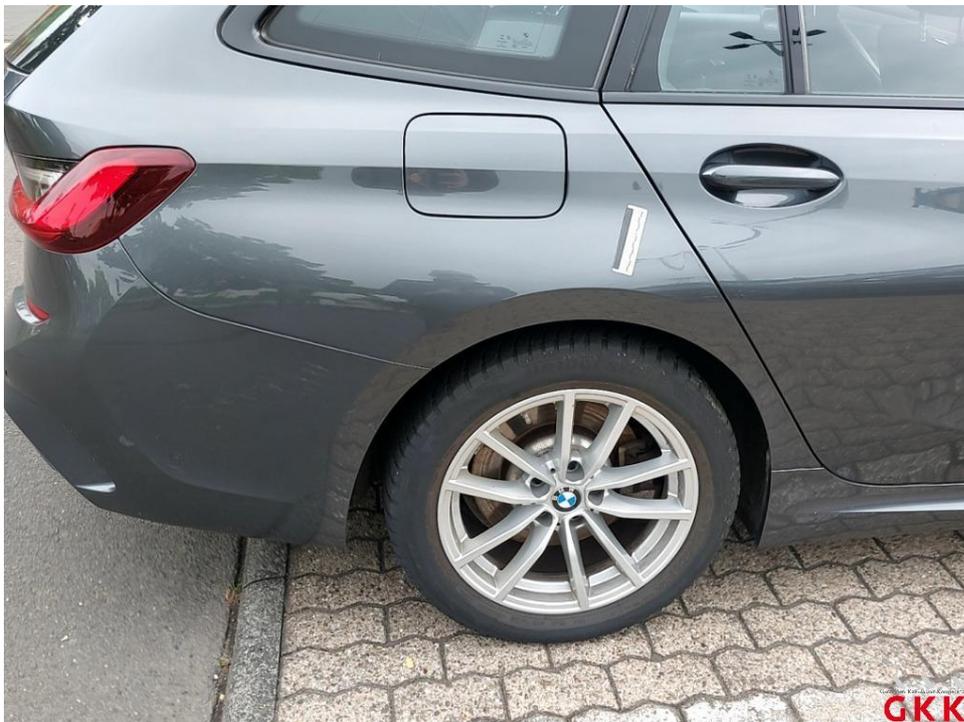
Seitenwand rechts, beschädigt (Bild 22, Bild 23, Bild 24)

Bild 22. Seitenwand rechts, beschädigt, instand setzen - lackieren

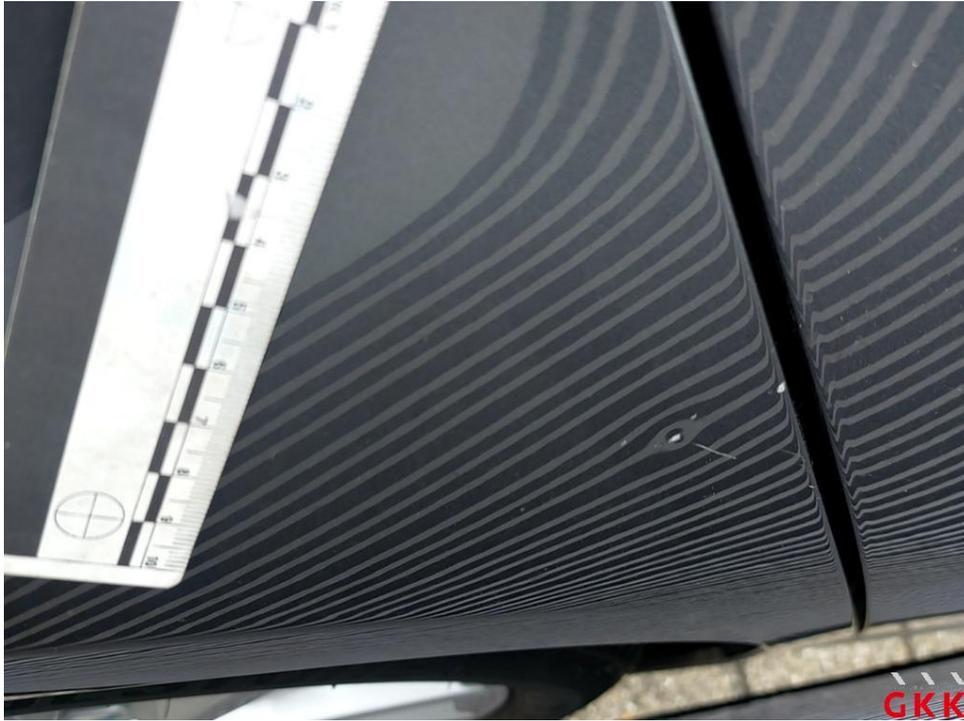
Bild 23. Seitenwand rechts, beschädigt, instand setzen - lackieren

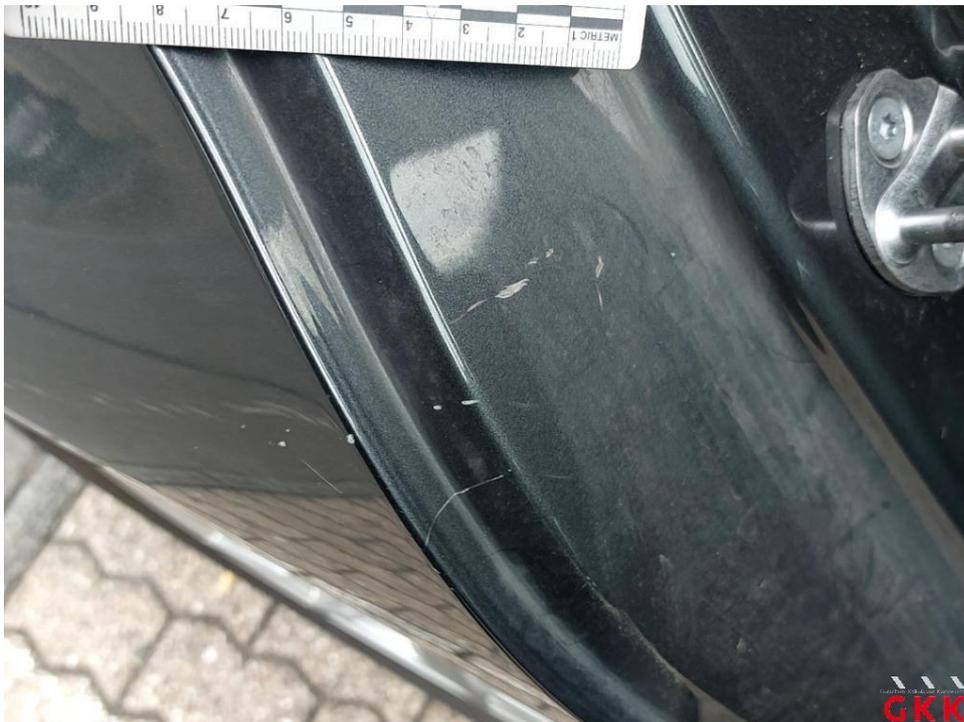
Bild 24. Seitenwand rechts, beschädigt, instand setzen - lackieren

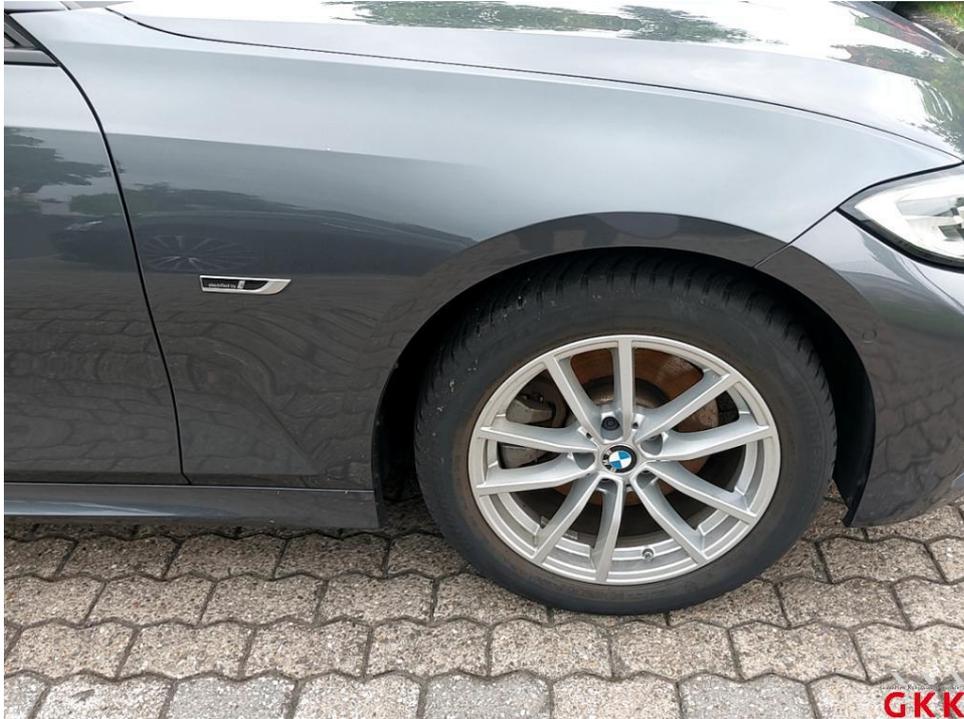
Kotflügel vorne rechts, verkratzt (Bild 25, Bild 26)

Bild 25. Kotflügel vorne rechts, verkratzt, lackieren

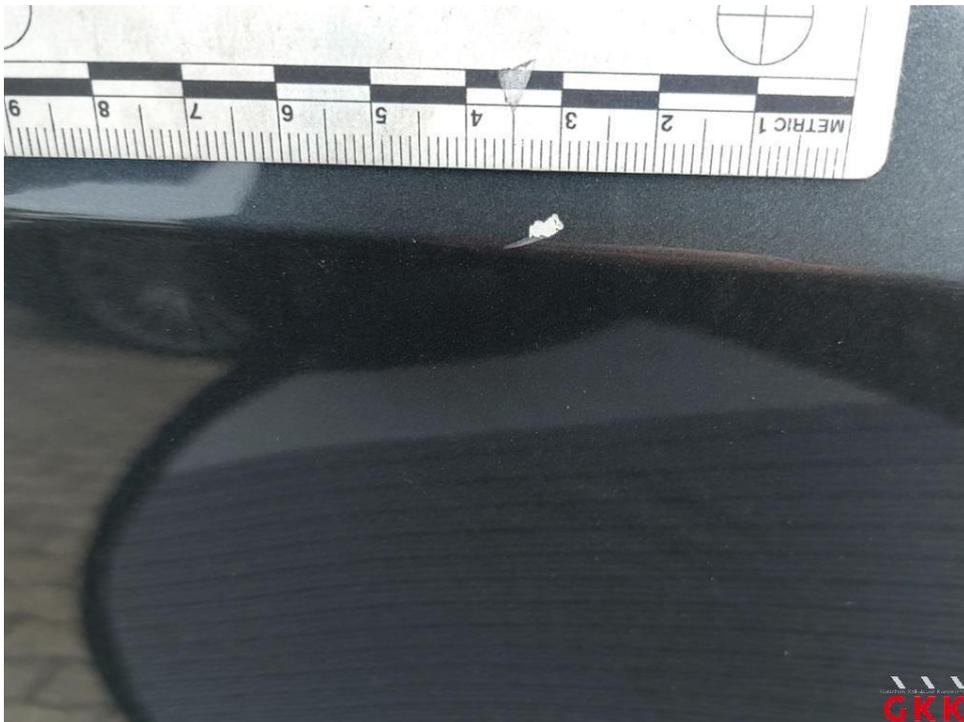
Bild 26. Kotflügel vorne rechts, verkratzt, lackieren

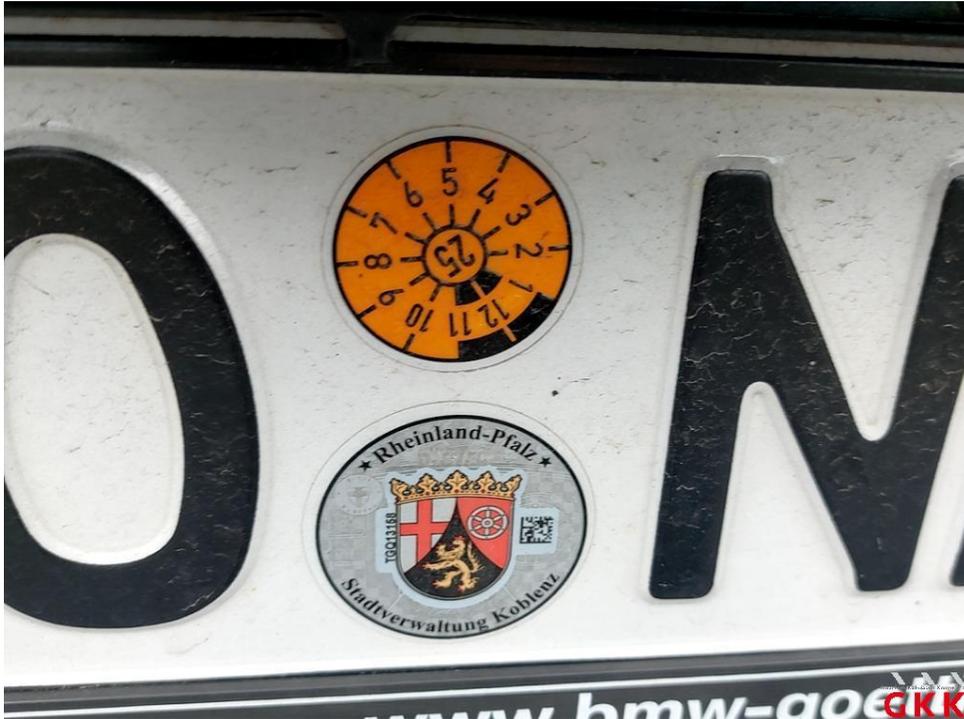
HU (Hauptunters.) Verbrennerfzg. (Allane), fällig (Bild 27)

Bild 27. HU (Hauptunters.), Verbrennerfzg. (Allane), fällig, durchführen

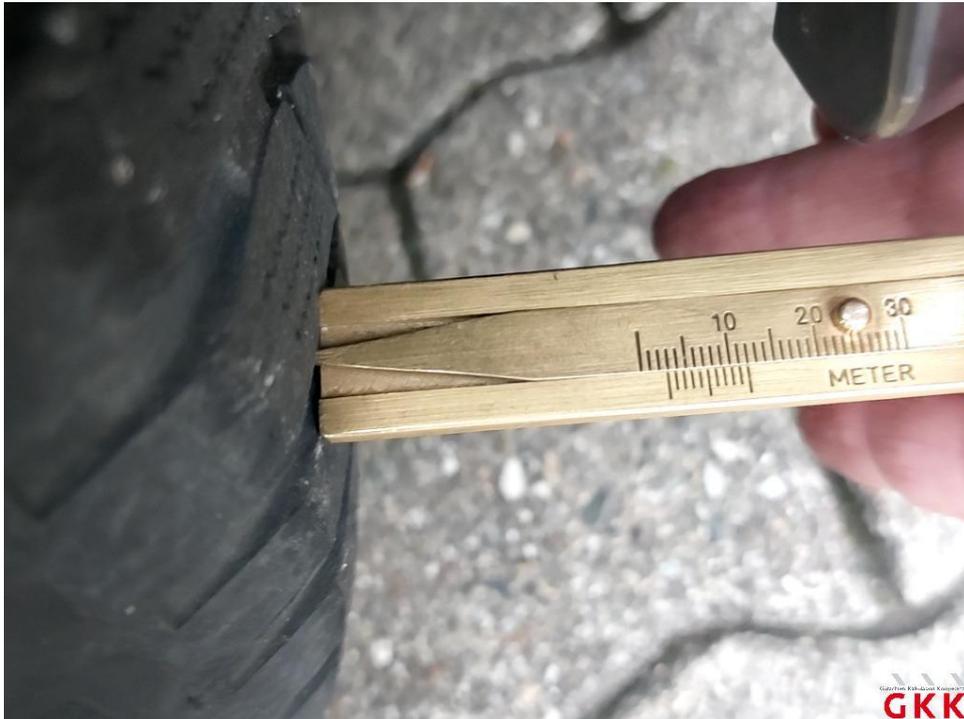
Satz Winterreifen, Untermaß (Bild 28, Bild 29)

Bild 28. Satz Winterreifen, Untermaß, ersetzen

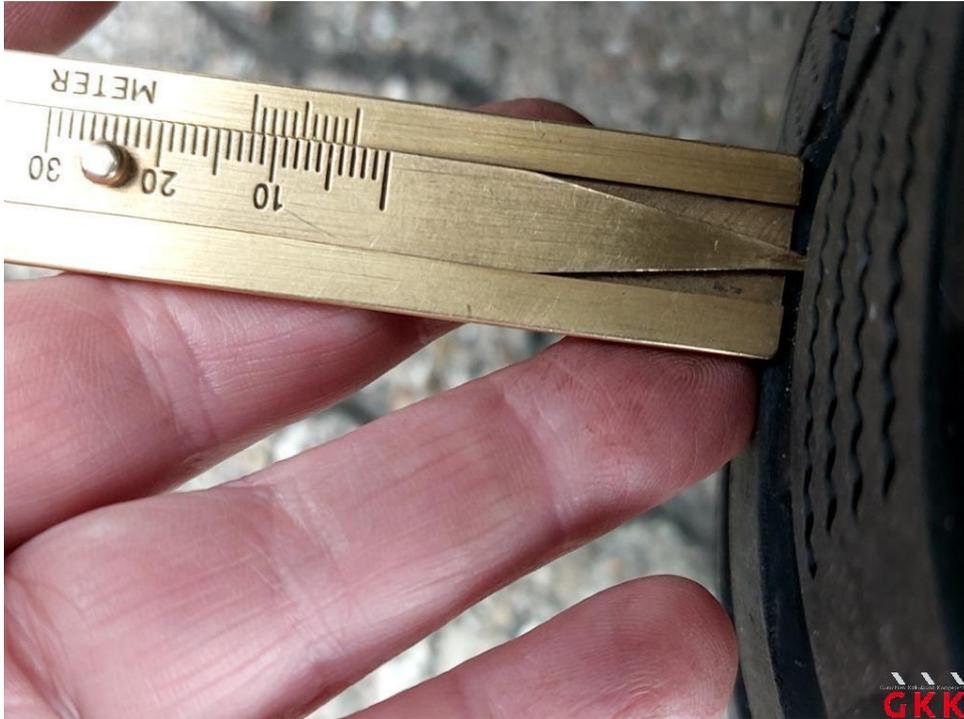
Bild 29. Satz Winterreifen, Untermaß, ersetzen
