# Zustandsbericht

Protokollnummer: 39547686  
Auftrags-Nr / Referenz: 18924432-NT2  
Besichtigungsdatum: 28.02.2025

| Hersteller / Modell | Tesla Model 3 Langstreckenbatt. Allradantrieb Dual Motor | | |
| Kennzeichen | BB-LL 619E | Fahrgestellnummer | LRW3E7EK3NC488686 |

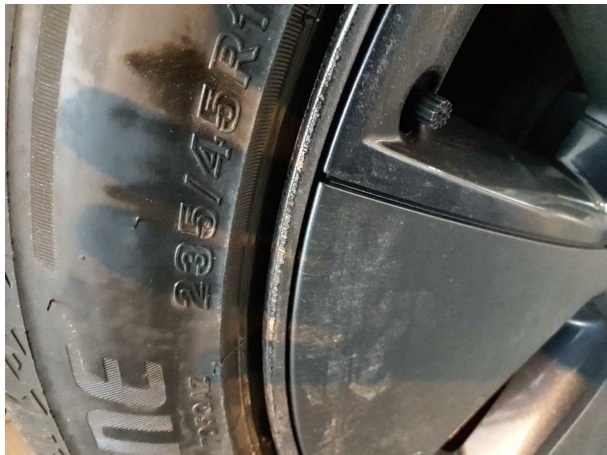
| Nr. | Bauteilgruppe | Beschreibung |
|---|---|---|
| 1 | Rad/Reifen | Leichtmetallfelge hinten links - verkratzt / verschürft - Wertminderung |

**Beschädigung #1:** Rad/Reifen: Leichtmetallfelge hinten links - verkratzt / verschürft - Wertminderung

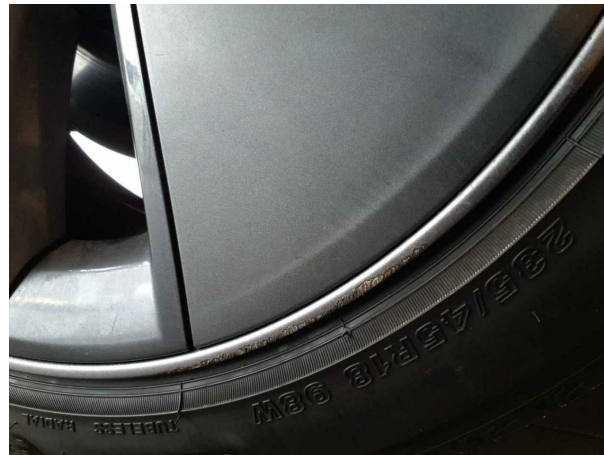
| Nr. | Bauteilgruppe | Beschreibung |
|---|---|---|
| 2 | Rad/Reifen | Leichtmetallfelge vorn links - verkratzt / verschürft - Wertminderung |

**Beschädigung #2:** Rad/Reifen: Leichtmetallfelge vorn links - verkratzt / verschürft - Wertminderung

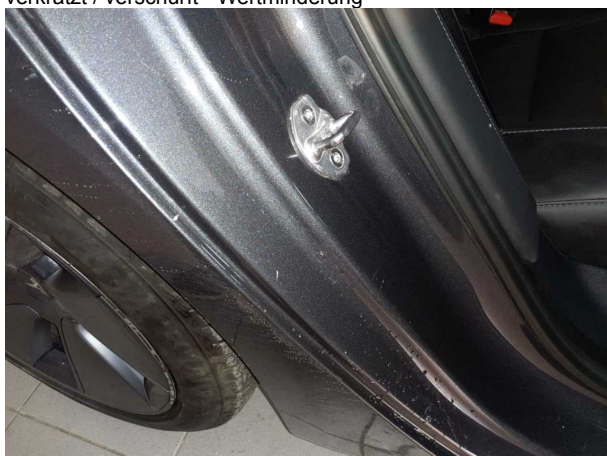
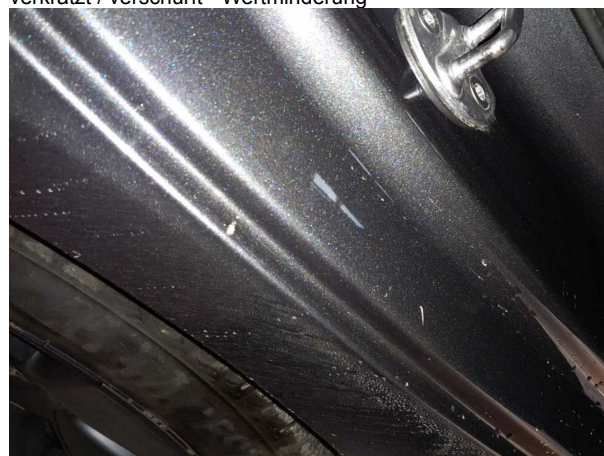
| Nr. | Bauteilgruppe | Beschreibung |
|---|---|---|
| 3 | Seitenwand rechts | Einstieg - verkratzt / verschürft - Smart Repair |

**Beschädigung #3:** Seitenwand rechts: Einstieg - verkratzt / verschürft... Smart Repair

**Beschädigung #3:** Seitenwand rechts: Einstieg - verkratzt / verschürft - Smart Repair

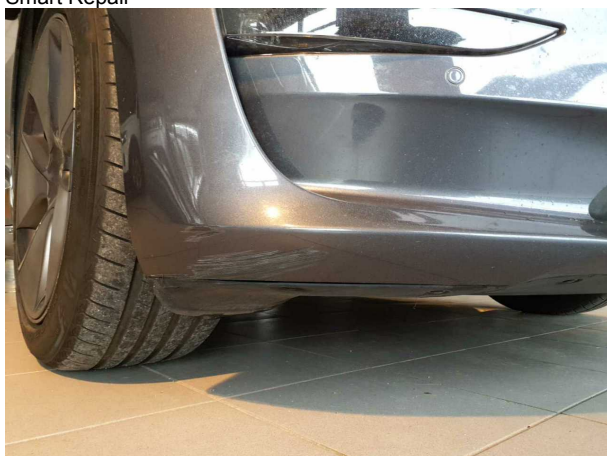
| Nr. | Bauteilgruppe | Beschreibung |
|---|---|---|
| 4 | Stoßfänger vorn | Stoßfänger vorn - verkratzt / verschürft - Smart Repair |

**Beschädigung #4:** Stossfänger vorn: Stossfänger vorn - verkratzt / verschürft - Smart Repair

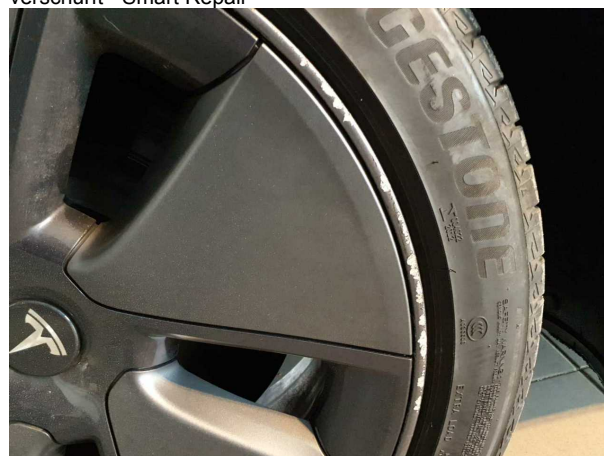
| Nr. | Bauteilgruppe | Beschreibung |
|---|---|---|
| 6 | Rad/Reifen | Leichtmetallfelge hinten rechts (Materialabtrag) - verkratzt / verschürft - erneuern |

**Beschädigung #6:** Rad/Reifen: Leichtmetallfelge hinten rechts (Materialabtrag) - verkratzt / verschürft - erneuern

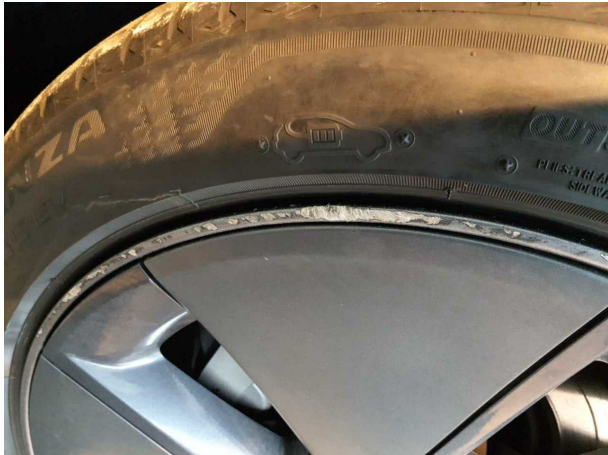
| Nr. | Bauteilgruppe | Beschreibung |
|---|---|---|
| 7 | Rad/Reifen | Leichtmetallfelge vorn rechts (Materialabtrag) - verkratzt / verschürft - erneuern |

**Beschädigung #7:** Rad/Reifen: Leichtmetallfelge vorn rechts (Materialabtrag) - verkratzt / verschürft - erneuern

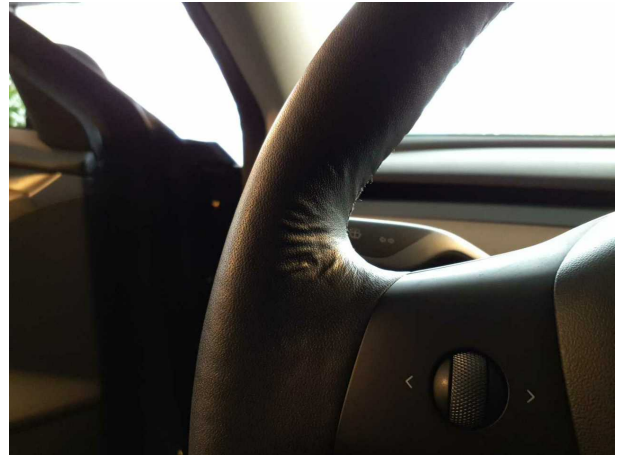
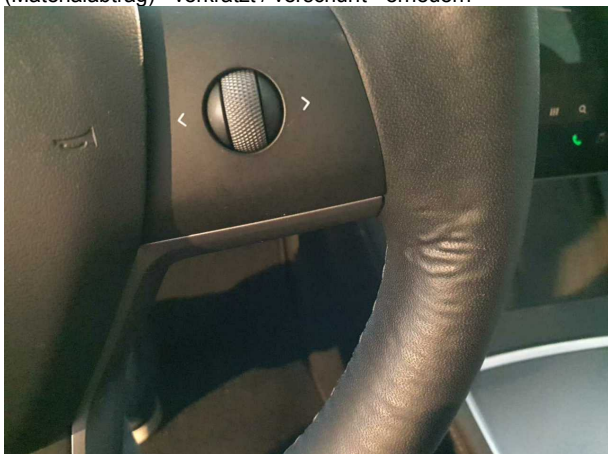
| Nr. | Bauteilgruppe | Beschreibung |
|---|---|---|
| 8 | Lenkanlage | Lenkrad (Leder löst sich) - beschädigt - erneuern |

**Beschädigung #8:** Lenkanlage: Lenkrad (Leder löst sich) - beschädigt - erneuern

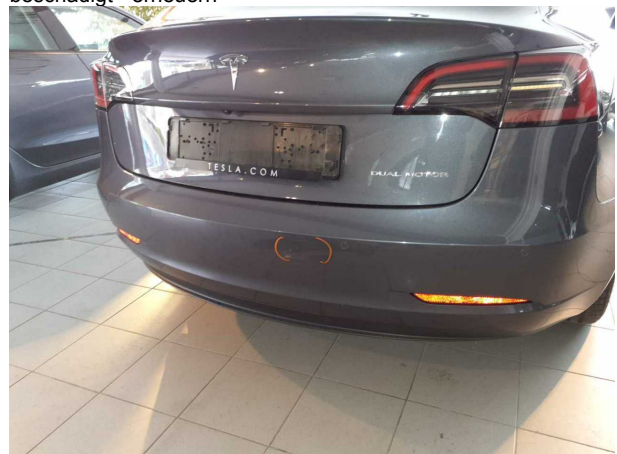
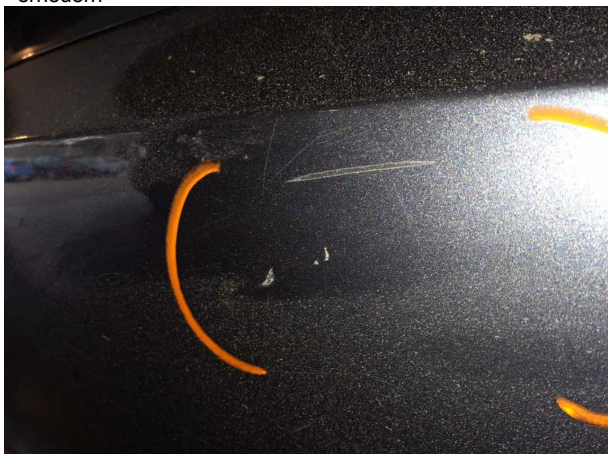
| Nr. | Bauteilgruppe | Beschreibung |
|---|---|---|
| 9 | Stoßfänger hinten | Stoßfänger hinten - verkratzt / verschürft - lackieren |

**Beschädigung #9:** Stossfänger hinten: Stossfänger hinten - verkratzt / verschürft - lackieren
