# Zustandsbericht

Protokollnummer: 39612071  
Auftrags-Nr / Referenz: 50135843  
Besichtigungsdatum: 07.05.2025

| Hersteller / Modell | SON E.GO e.Go Life 60 | | |
| Kennzeichen | PB-LH 221E | Fahrgestellnummer | WNAF1ADE8MA000160 |

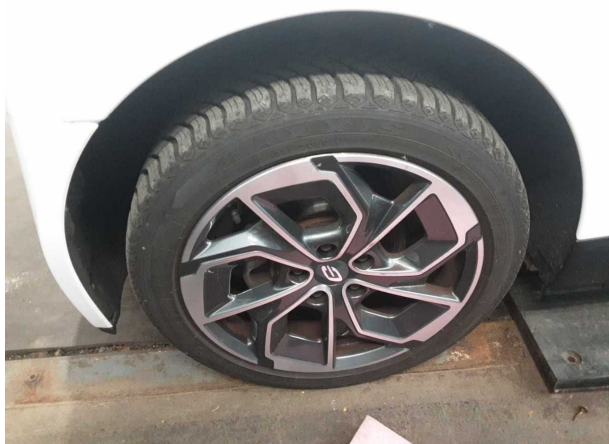
| Achse | Reifengröße | Reifentyp | Hersteller | Profiltiefe | Verkehrstauglichkeit |
|---|---|---|---|---|---|
| 2 | 205/50 R17 93V | Ganzjahresreifen auf Leichtmetall | Maxxis | 3mm / 3mm | n.i.O. |

**Abbildung 13:** Montierte Bereifung

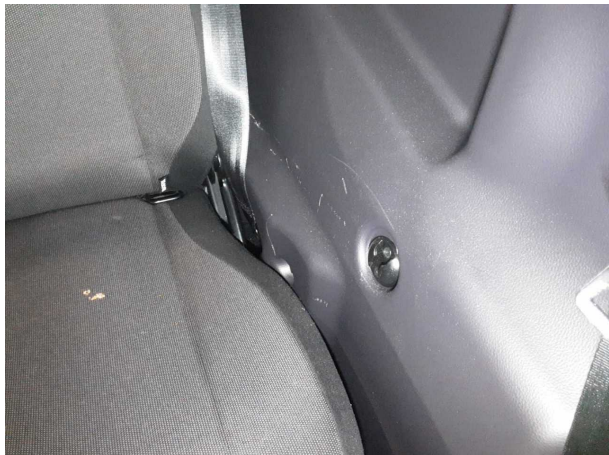
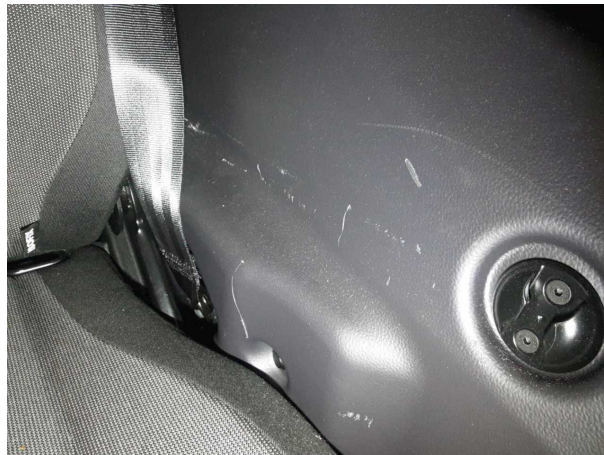
| Nr. | Bauteilgruppe | Beschreibung |
|---|---|---|
| 1 | Seitenwand links | Innenverkleidung - Kratzer - Wertminderung |

**Beschädigung #1:** Seitenwand links: Innenverkleidung - Kratzer - Wertminderung

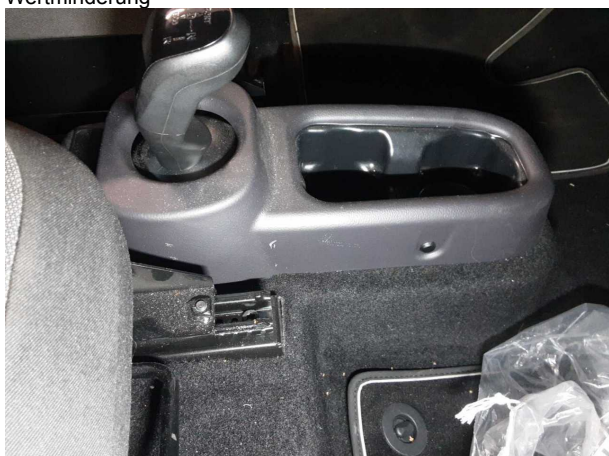
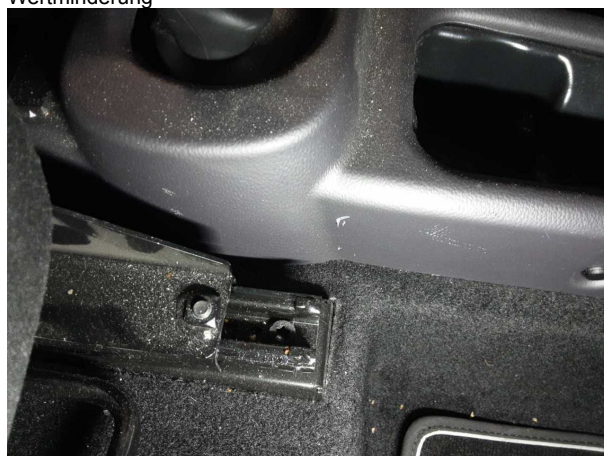
| Nr. | Bauteilgruppe | Beschreibung |
|---|---|---|
| 2 | Instrumententafel | Mittelkonsole vorn - Kratzer - Wertminderung |

**Beschädigung #2:** Instrumententafel: Mittelkonsole vorn - Kratzer - Wertminderung

**Beschädigung #2:** Instrumententafel: Mittelkonsole vorn - Kratze... Wertminderung

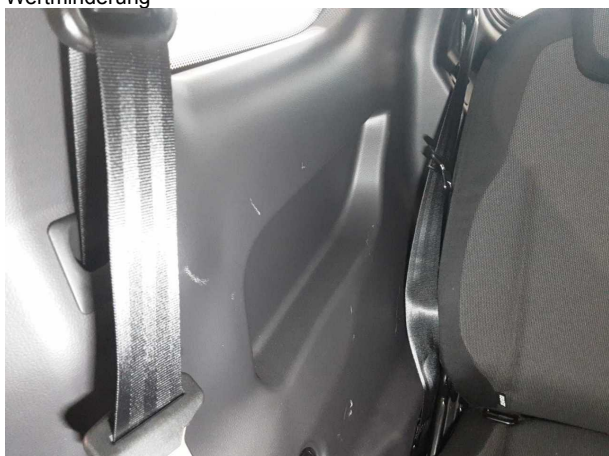
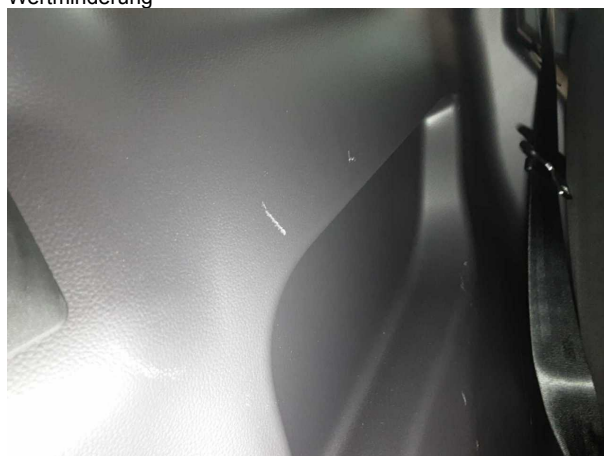
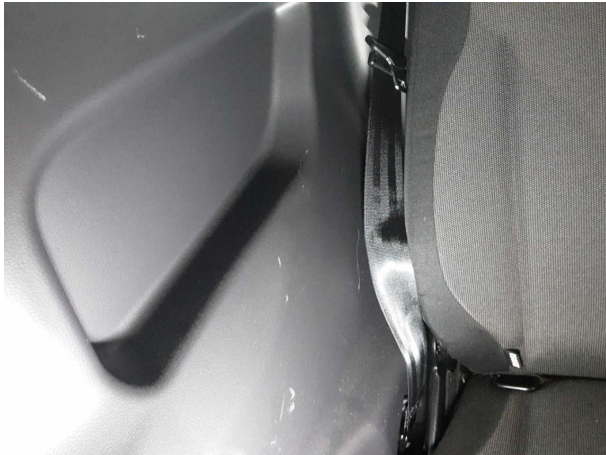
| Nr. | Bauteilgruppe | Beschreibung |
|---|---|---|
| 3 | Seitenwand rechts | Innenverkleidung - Kratzer - Wertminderung |

**Beschädigung #3:** Seitenwand rechts: Innenverkleidung - Kratzer - Wertminderung

**Beschädigung #3:** Seitenwand rechts: Innenverkleidung - Kratze... Wertminderung

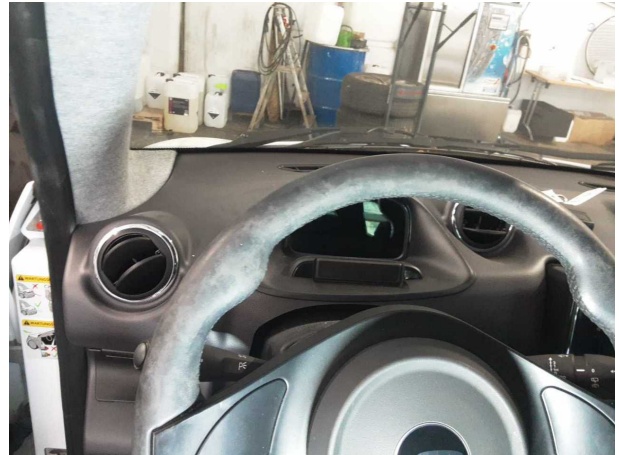
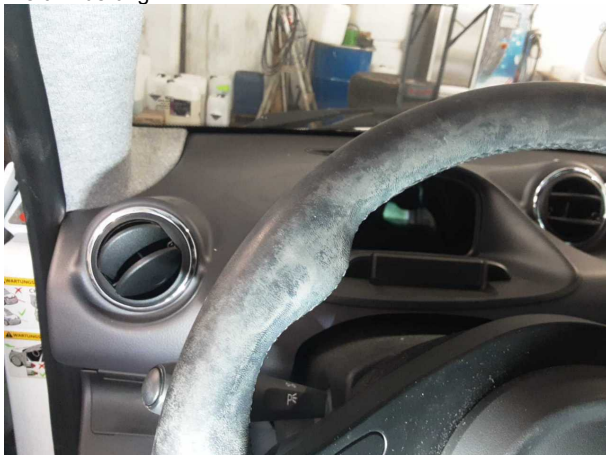
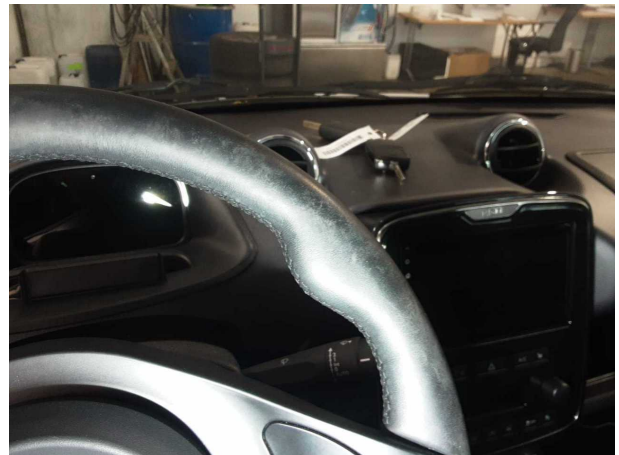
| Nr. | Bauteilgruppe | Beschreibung |
|---|---|---|
| 4 | Lenkanlage | Lenkrad - verschmutzt - reinigen |

**Beschädigung #4:** Lenkanlage: Lenkrad - verschmutzt - reinigen

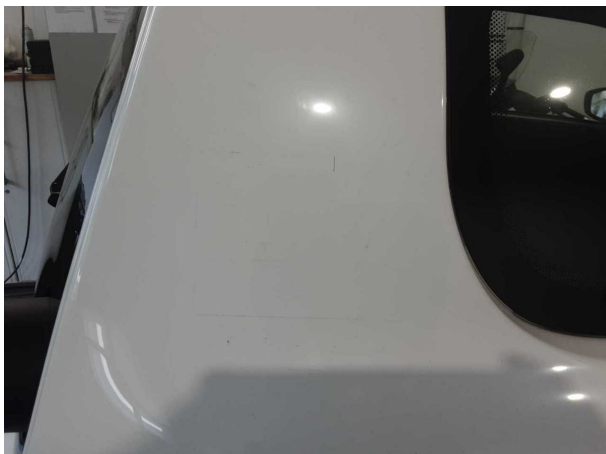
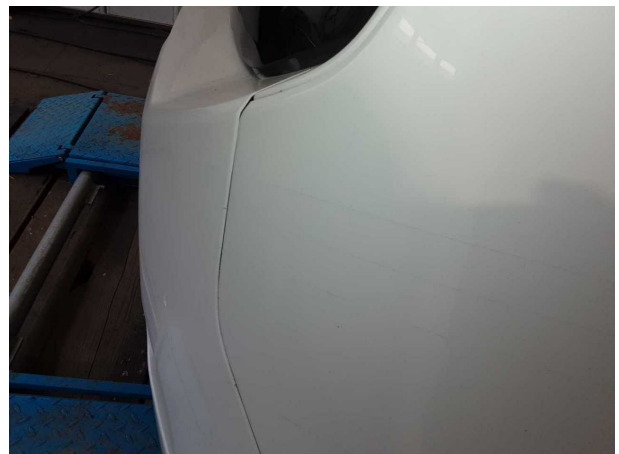
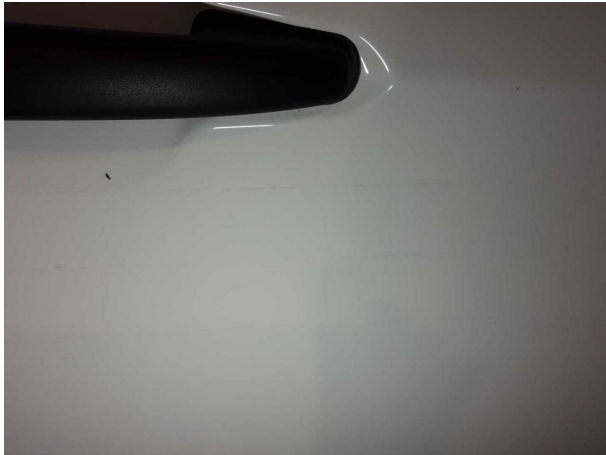
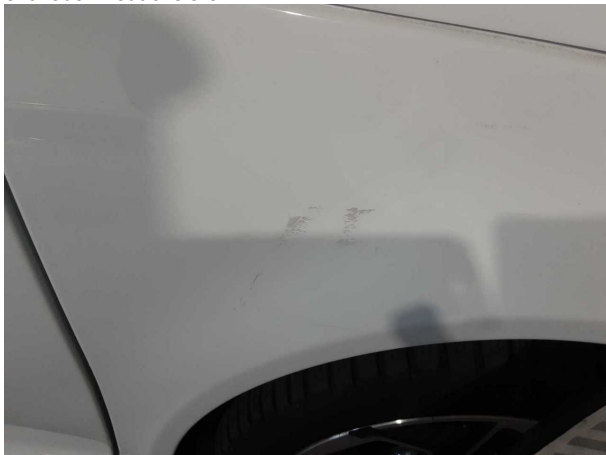
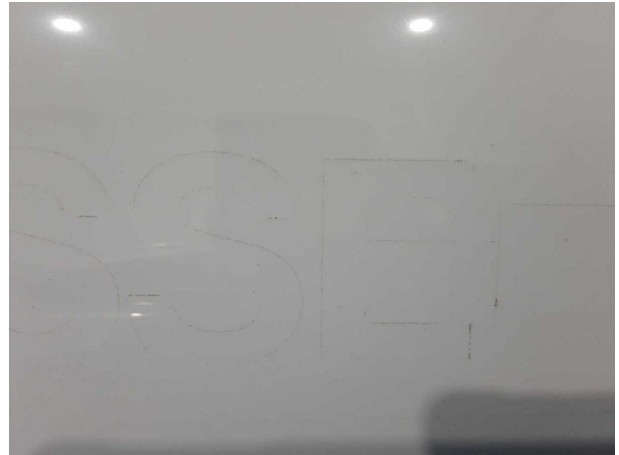
| Nr. | Bauteilgruppe | Beschreibung |
|---|---|---|
| 5 | Karosserie | Karosserie - beklebt/ beschriftet - entkleben/neutralisieren |

**Beschädigung #5:** Karosserie: Karosserie - beklebt/ beschriftet - entkleben/neutralisieren

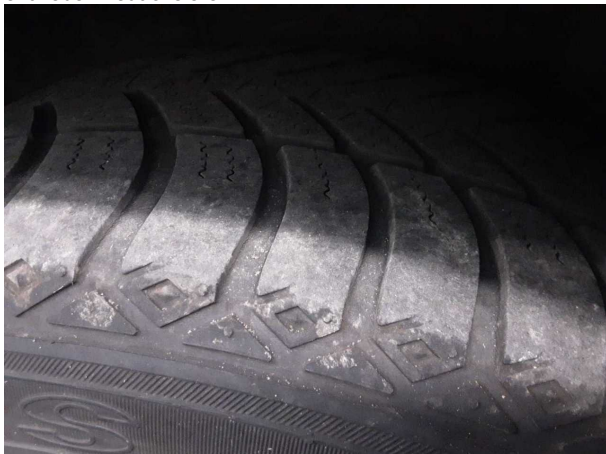
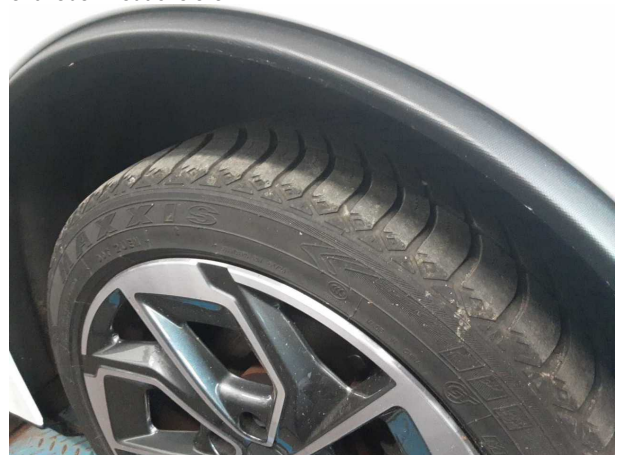
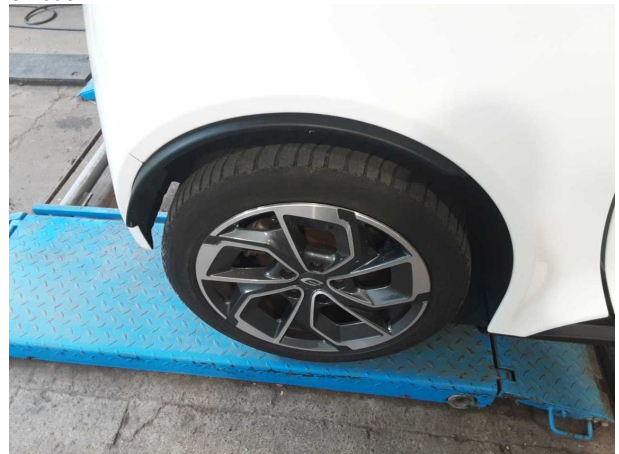
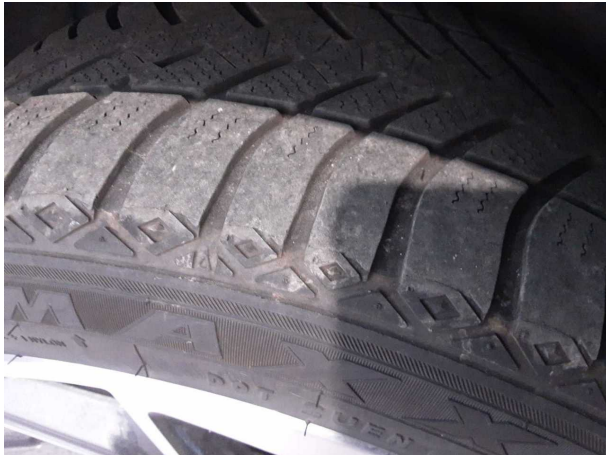
| Nr. | Bauteilgruppe | Beschreibung |
|---|---|---|
| 6 | Rad/Reifen | Reifen hinten - verschlissen - erneuern |

**Beschädigung #6:** Rad/Reifen: Reifen hinten - verschlissen - erneuern

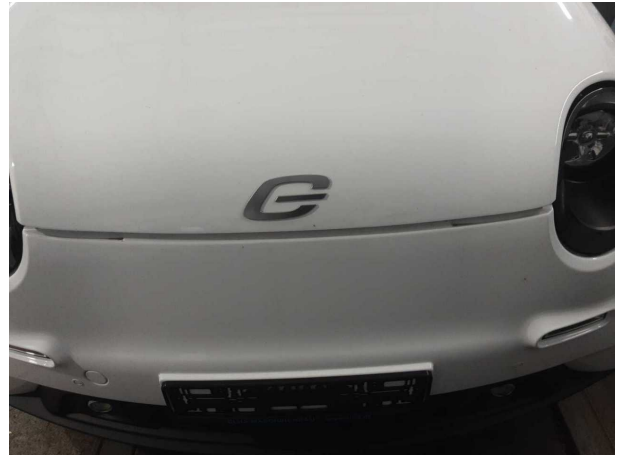
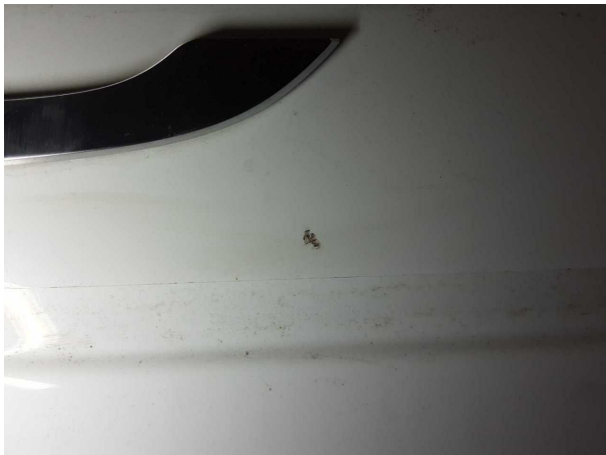
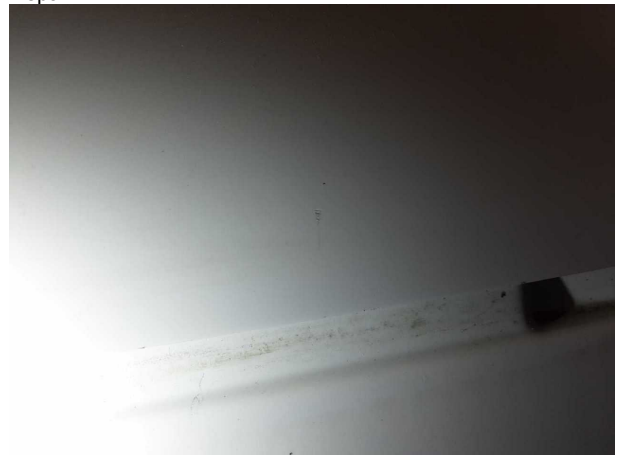
| Nr. | Bauteilgruppe | Beschreibung |
|---|---|---|
| 7 | Motorhaube | Motorhaube - Steinschlag - Smart Repair |

**Beschädigung #7:** Motorhaube: Motorhaube - Steinschlag - Smart Repair
