WBA11DZ080FL99150

## Zustandsbericht

Besichtigungsdatum: 20.05.2025

**Protokollnummer: 39800796**

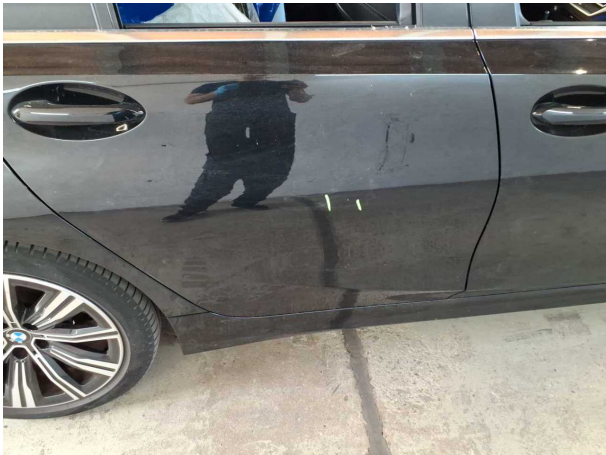
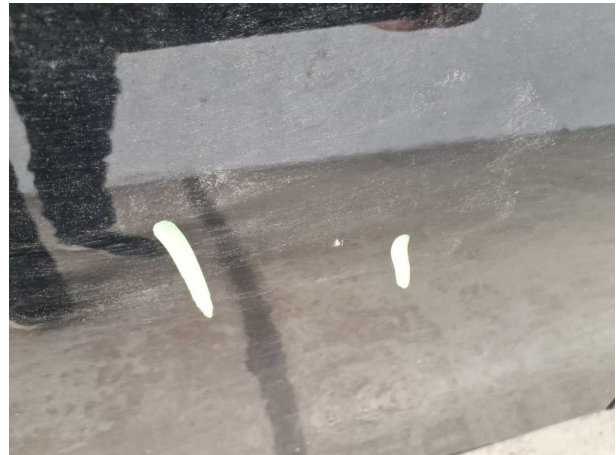
| Nr. | Bauteilgruppe | Beschreibung |
|---|---|---|
| 1 | Tür hinten rechts | Tür - Kratzer - auslegen / polieren |

**Beschädigung #1:** Tür hinten rechts: Tür - Kratzer - auslegen / polieren

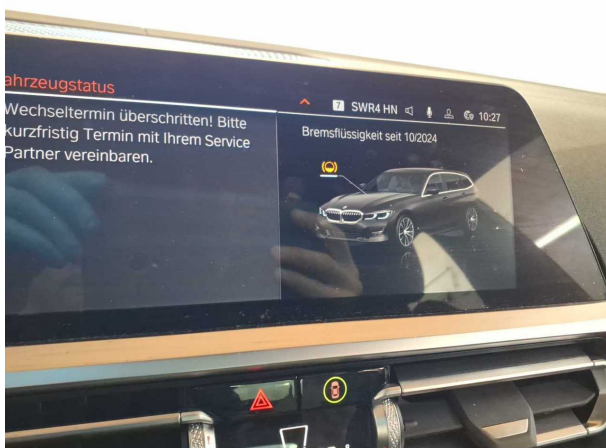
| Nr. | Bauteilgruppe | Beschreibung |
|---|---|---|
| 2 | Bremsanlage | Bremsflüssigkeit - fällig - erneuern |

**Beschädigung #2:** Bremsanlage: Bremsflüssigkeit - fällig - erneuern

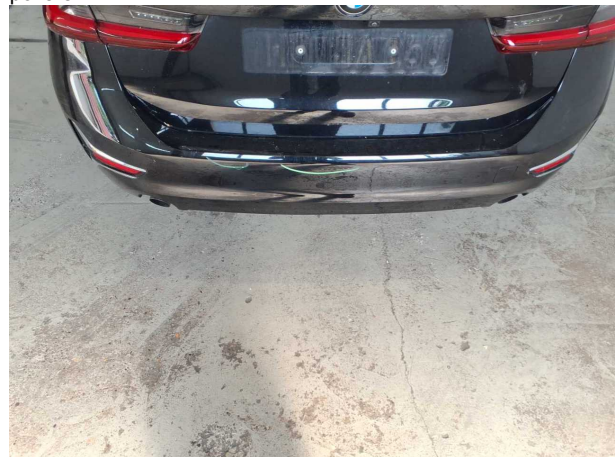
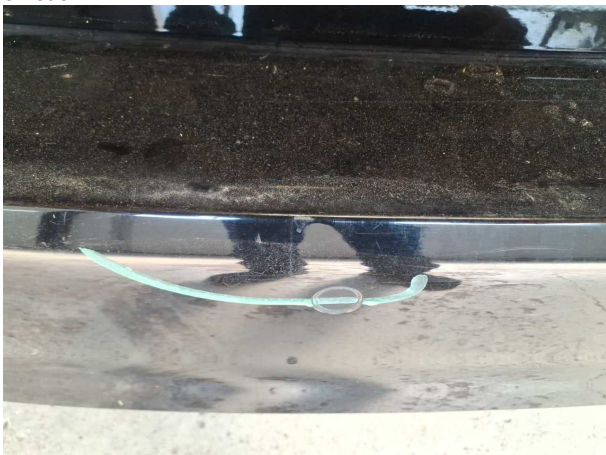
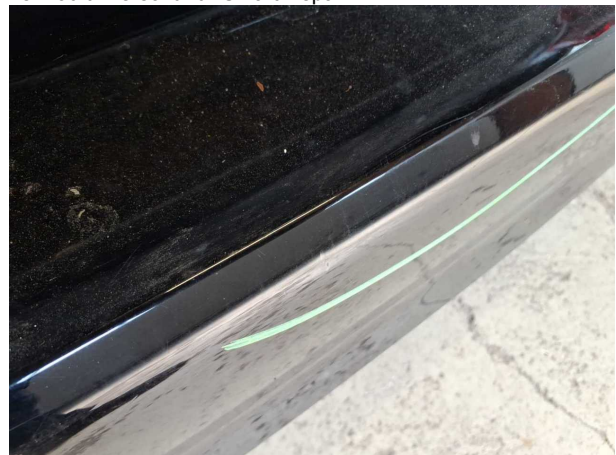
| Nr. | Bauteilgruppe | Beschreibung |
|---|---|---|
| 4 | Stoßfänger hinten | Stoßfänger hinten - verkratzt / verschürft - Smart Repair |

**Beschädigung #4:** Stossfänger hinten: Stossfänger hinten - verkratzt / verschürft - Smart Repair

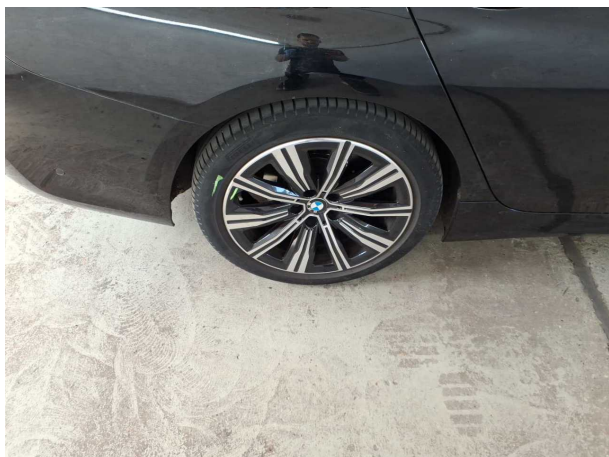
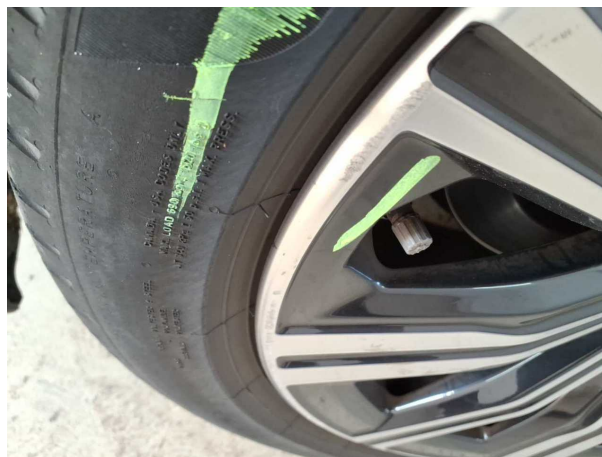
| Nr. | Bauteilgruppe | Beschreibung |
|---|---|---|
| 5 | Rad/Reifen | Leichtmetallfelge hinten rechts - verkratzt / verschürft - Wertminderung |

**Beschädigung #5:** Rad/Reifen: Leichtmetallfelge hinten rechts - verkratzt / verschürft - Wertminderung

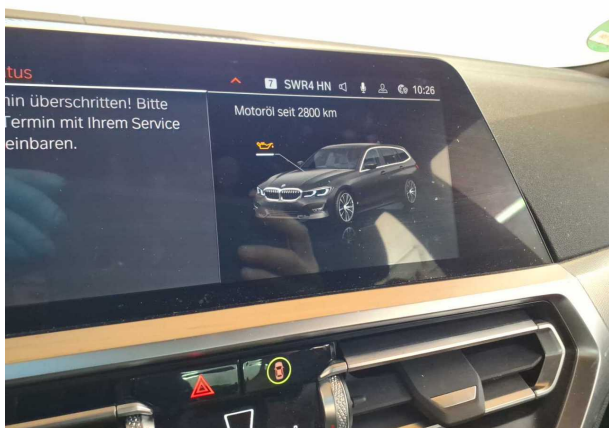
| Nr. | Bauteilgruppe | Beschreibung |
|---|---|---|
| 6 | Sonstiges | Inspektion/Wartung - fällig - erneuern |

**Beschädigung #6:** Sonstiges: Inspektion/Wartung - fällig - erneuern

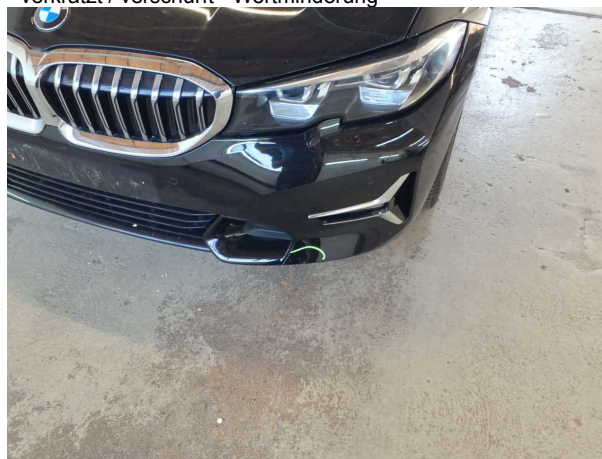
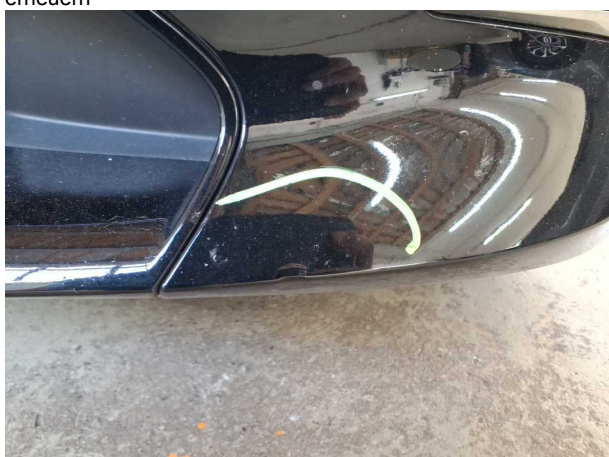
| Nr. | Bauteilgruppe | Beschreibung |
|---|---|---|
| 7 | Stoßfänger vorn | Stoßfänger vorn - verkratzt / verschürft - Smart Repair |

**Beschädigung #7:** Stossfänger vorn: Stossfänger vorn - verkratzt / verschürft - Smart Repair
