WAUZZZF57PN002648

Zustandsbericht

Besichtigungsdatum: 30.04.2025
Protokollnummer: 39540062
Anlieferungsdatum: 02.05.2025

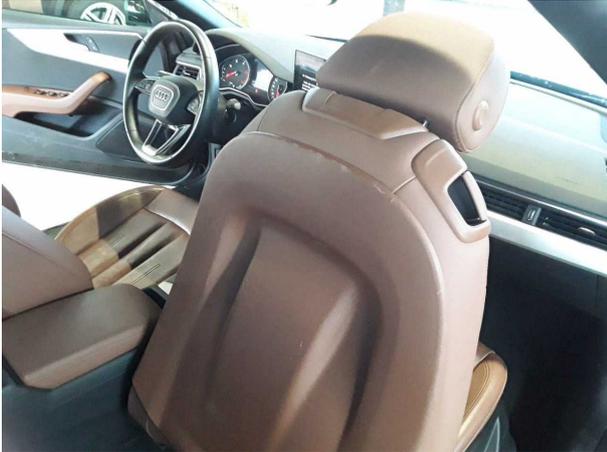
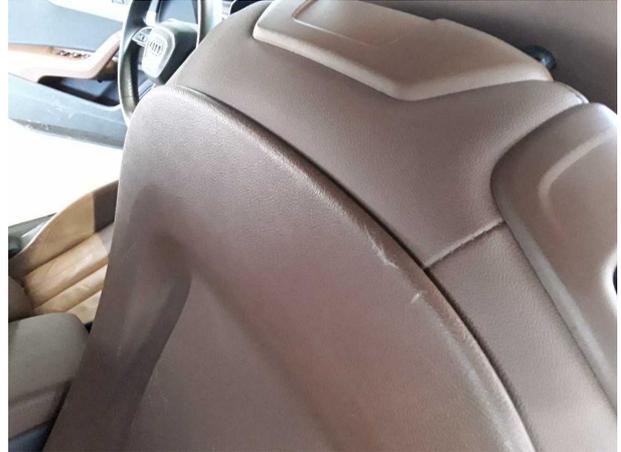
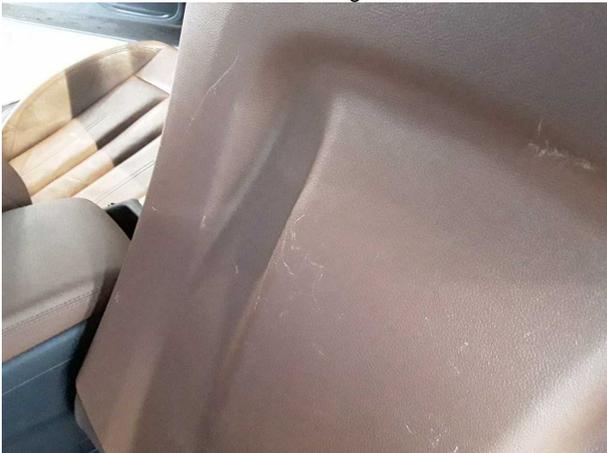
Beschädigung #1: Sitz vorn: Sitzkastenverkleidung rechts - verkratzt / verschürft - Wertminderung

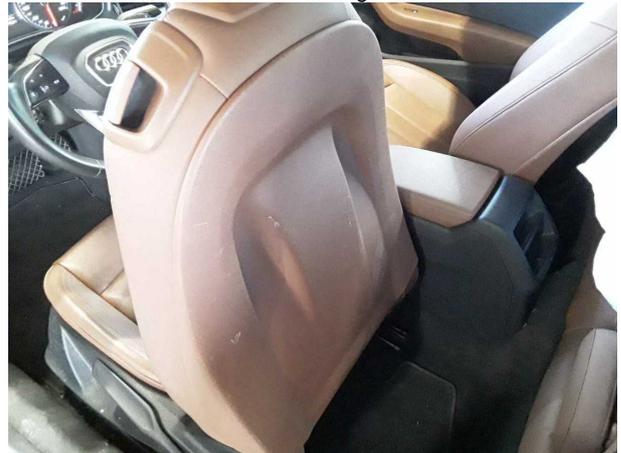
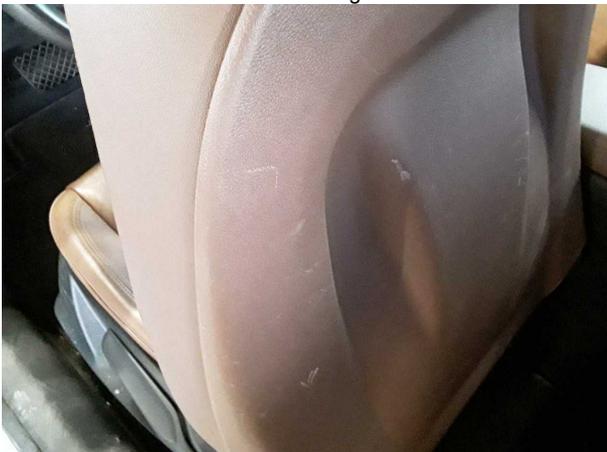
Beschädigung #2: Sitz vorn: Sitzkastenverkleidung links - verkratzt / verschürft - Wertminderung

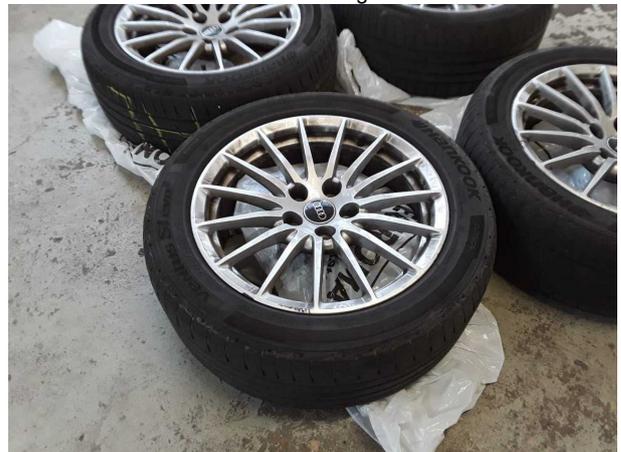
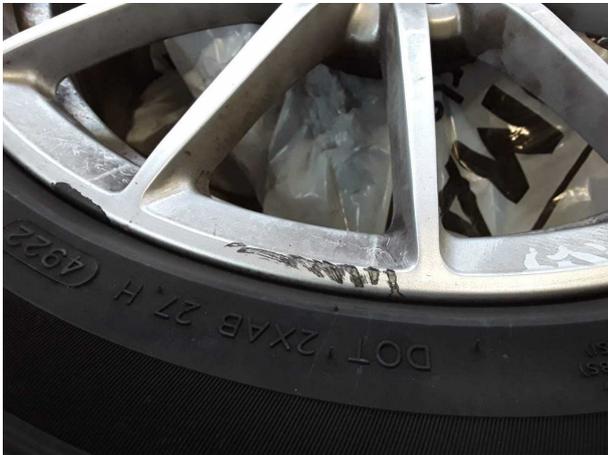
Beschädigung #3: 2.Radsatz: 1 Leichtmetallfelge - verkratzt / verschürft - Wertminderung

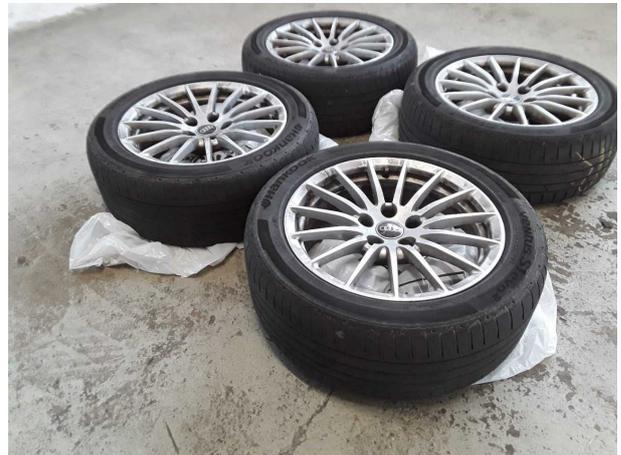
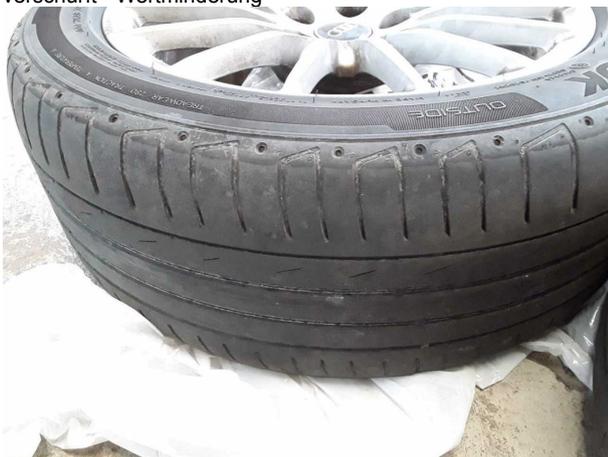
Achse	Reifengröße	Hersteller	Reifentyp	Profiltiefe	Verktgl.	Zul.
1	225/50 R17 94Y	Hankook	Sommerreifen	3mm - 3mm	n.i.O.	
2	225/50 R17 94Y	Hankook	Sommerreifen	6mm - 6mm	i.O.

Beschädigung #4: 2.Radsatz: 2 Reifen - verschlissen - erneuern

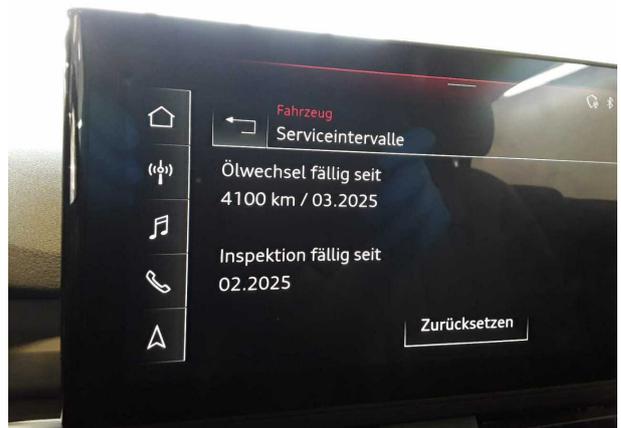
Beschädigung #5: Sonstiges: Inspektion/Wartung - fällig - erneuern

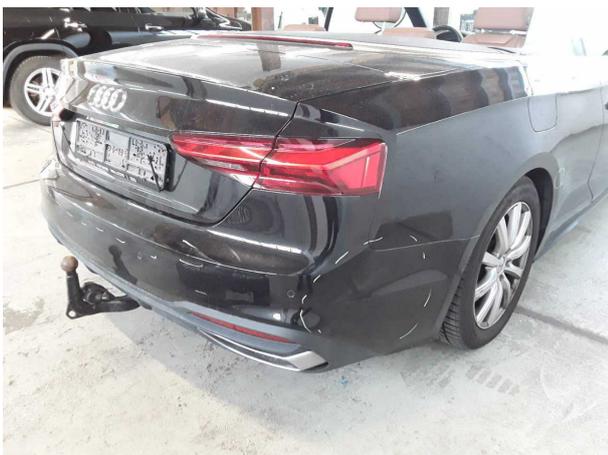
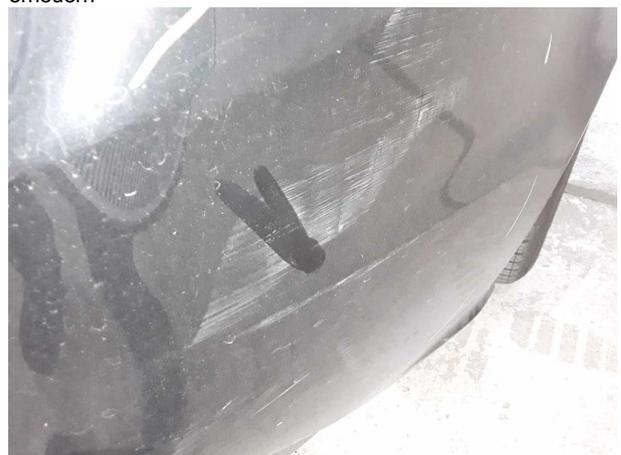
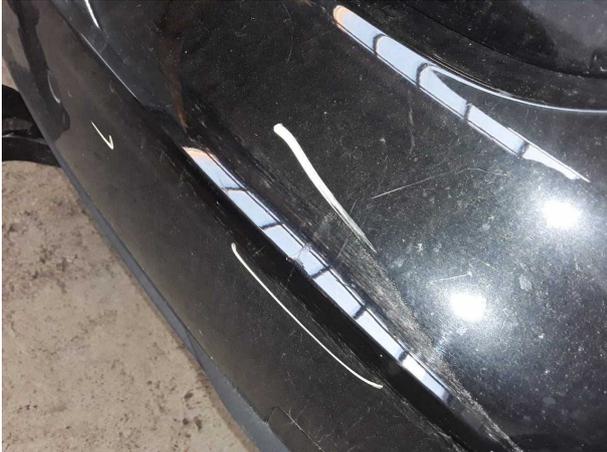
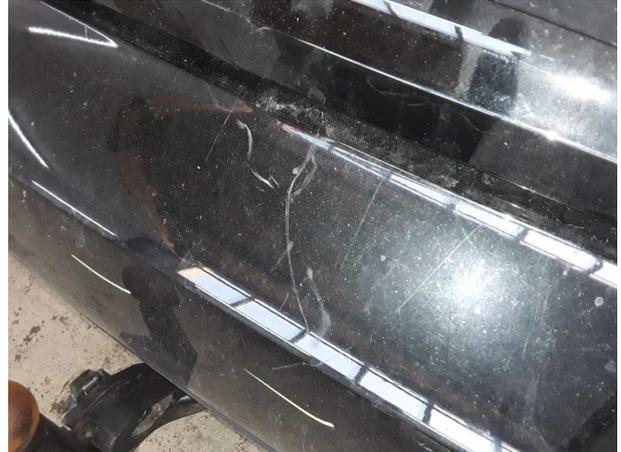
Beschädigung #6: Stossfänger hinten: Stossfänger hinten - verkratzt / verschürft - instandsetzen und lackieren

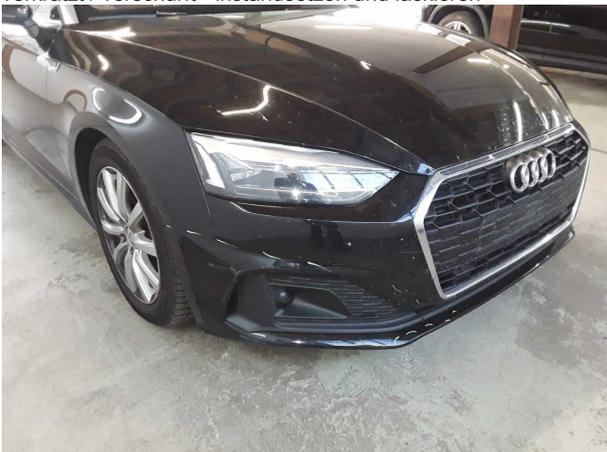
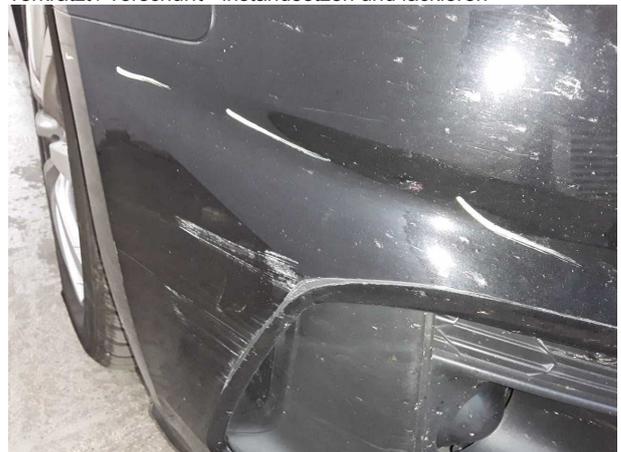
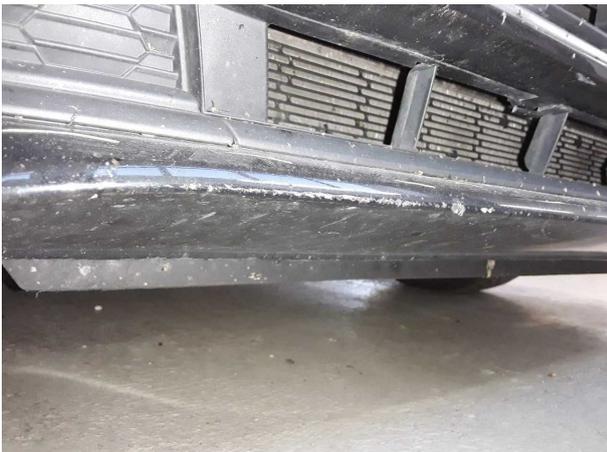
Beschädigung #7: Stossfänger vorn: Stossfänger vorn - verkratzt / verschürft - instandsetzen und lackieren

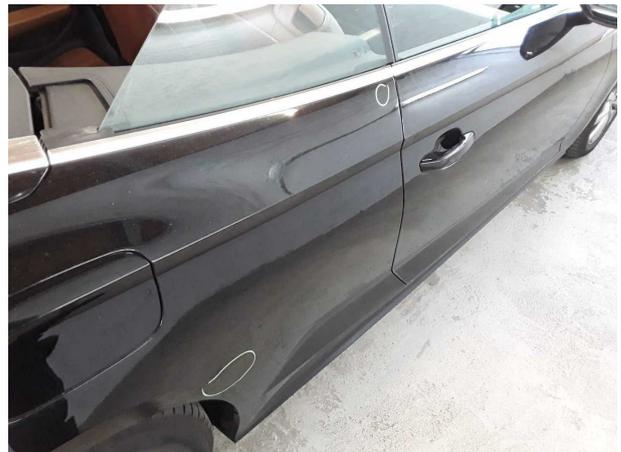
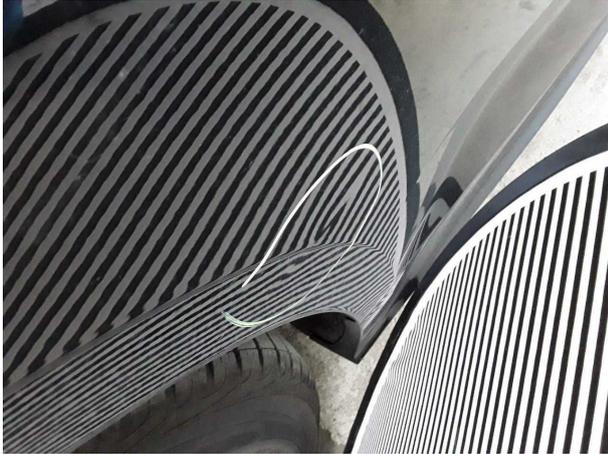
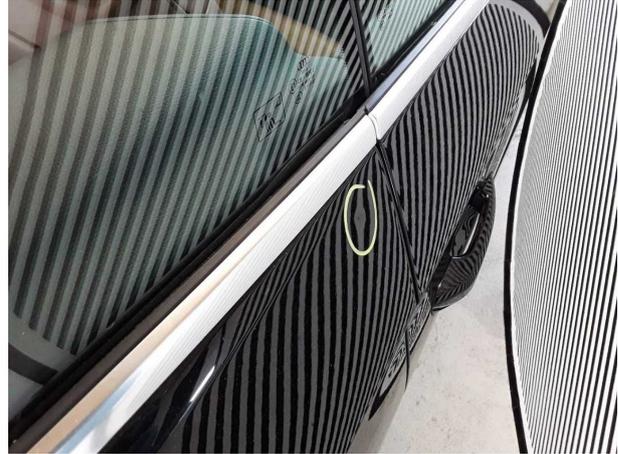
Beschädigung #8: Seitenwand rechts: Seitenwand - Delle(n) - instandsetzen und lackieren

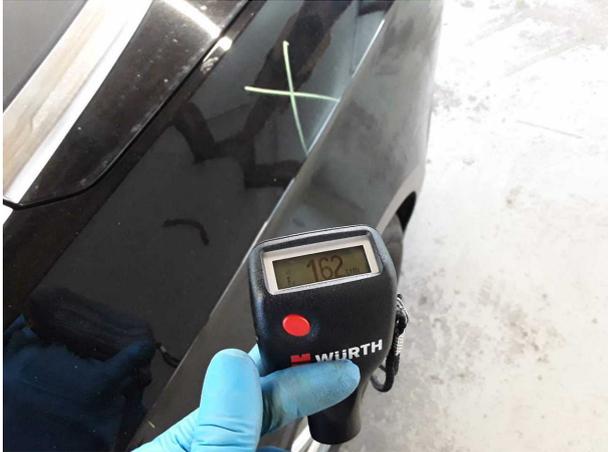
Nr.	Ort
1	Seitenwand links, fachgerecht ausgeführt

Nacklackierung 1: Seitenwand links
