WBA5P51030FK28016

**TÜV SÜD Auto Partner GmbH**  
Gutenbergstr. 13  
70771 Leinfelden-Echterdingen

Besichtigungsdatum: 14.05.2025

**Protokollnummer: 39731509**

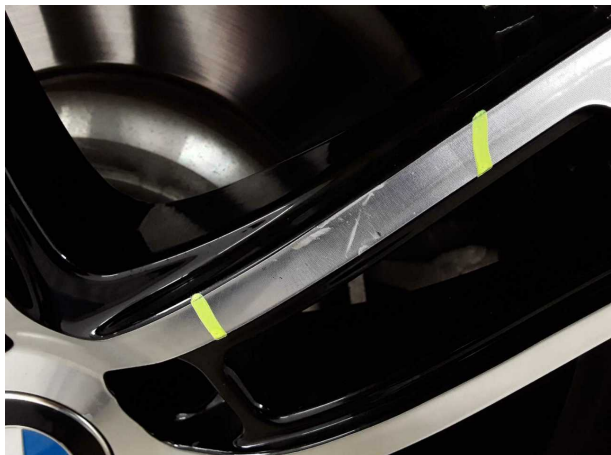
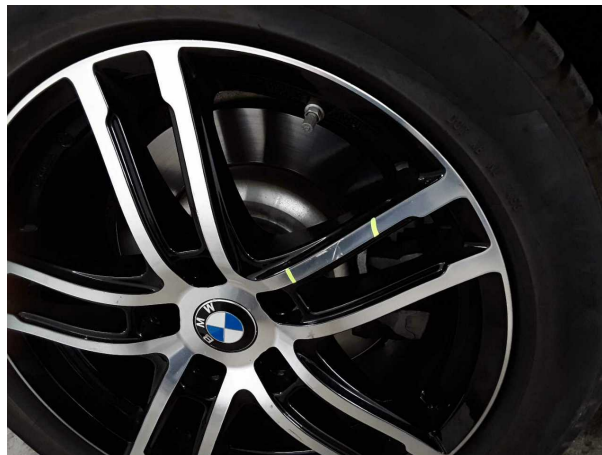
| Nr. | Bauteilgruppe | Beschreibung |
|---|---|---|
| 1 | Rad/Reifen | Leichtmetallfelge hinten rechts - verkratzt / verschürft |

**Beschädigung #1:** Rad/Reifen: Leichtmetallfelge hinten rechts - verkratzt / verschürft

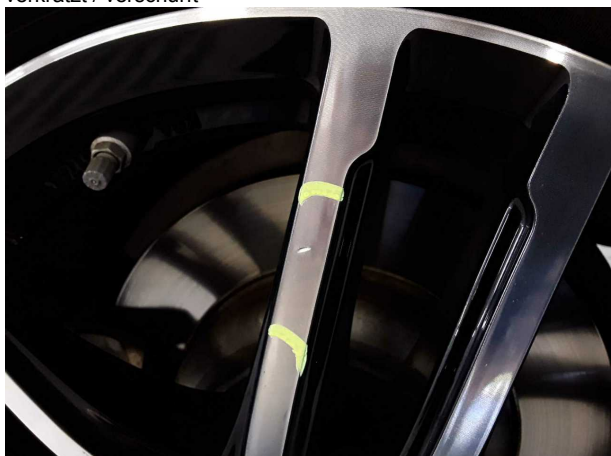
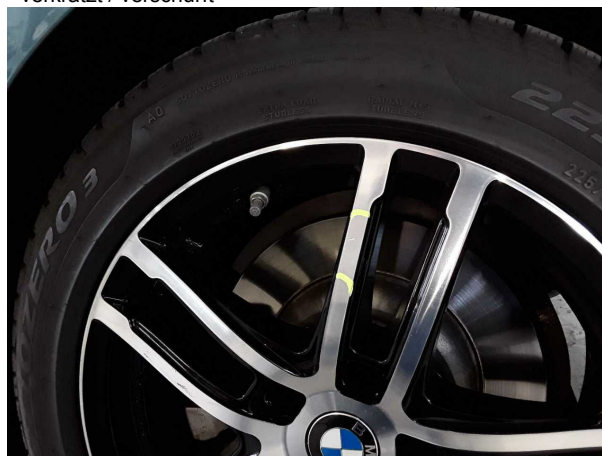
| Nr. | Bauteilgruppe | Beschreibung |
|---|---|---|
| 2 | Rad/Reifen | Leichtmetallfelge hinten links - verkratzt / verschürft |

**Beschädigung #2:** Rad/Reifen: Leichtmetallfelge hinten links - verkratzt / verschürft

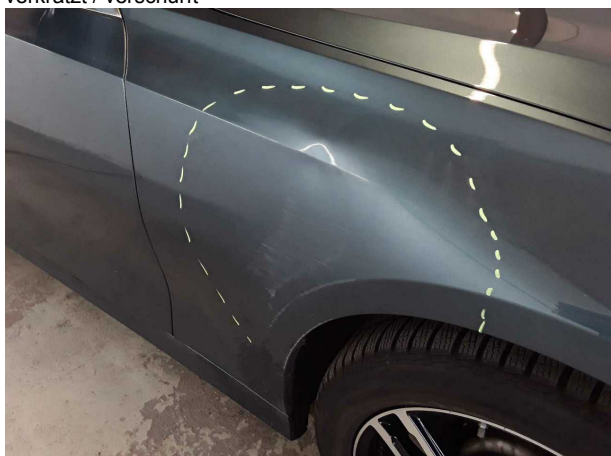
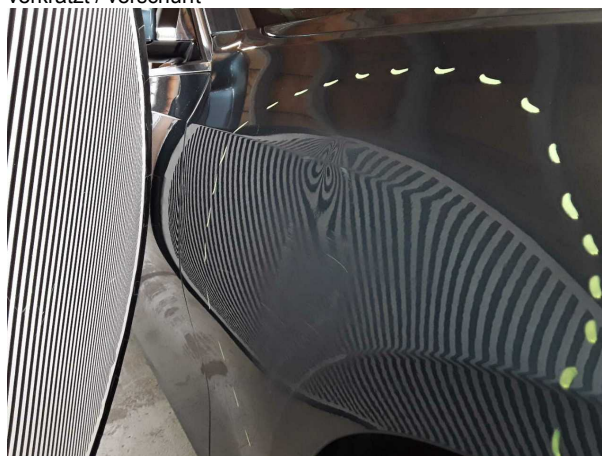
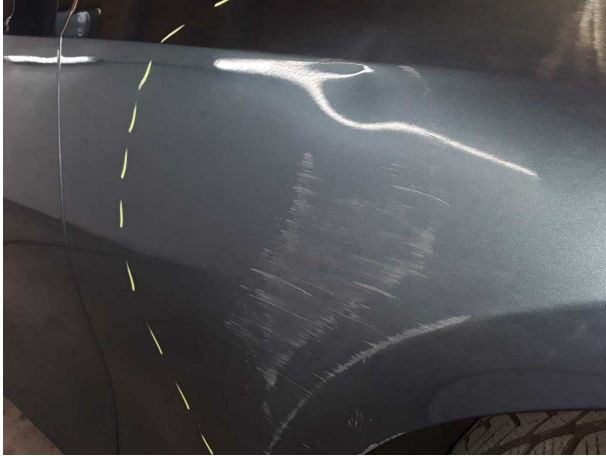
| Nr. | Bauteilgruppe | Beschreibung |
|---|---|---|
| 5 | Kotflügel rechts | Kotflügel rechts - Delle / Lackschaden - instandsetzen und lackieren |

**Beschädigung #5:** Kotflügel rechts: Kotflügel rechts - Delle / Lackschaden - instandsetzen und lackieren

**Beschädigung #5:** Kotflügel rechts: Kotflügel rechts - Delle /  
Lackschaden - instandsetzen und lackieren
