WBA6N31080FL14775

Zustandsbericht

TÜV SÜD Auto Partner GmbH
Gutenbergstr. 13
70771 Leinfelden-Echterdingen

Date d'inspection: 28 mai 2025
Numéro de protocole: 40022124

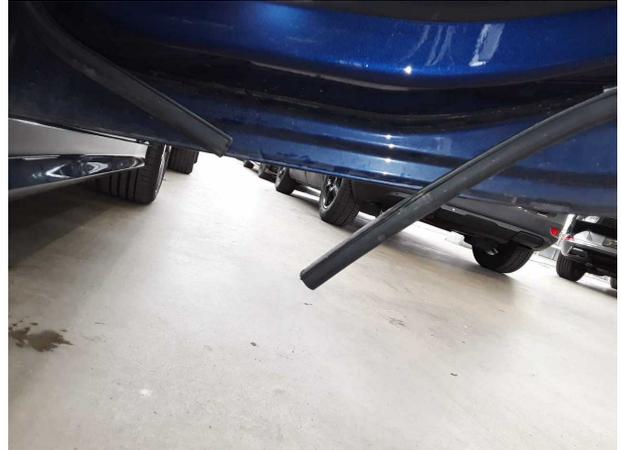
Dommage #1: Porte ArD: Joint de porte - conditions de livraison différentes - Remplacer

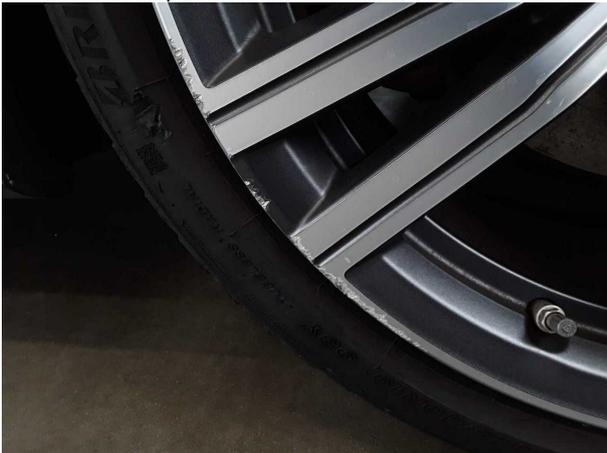
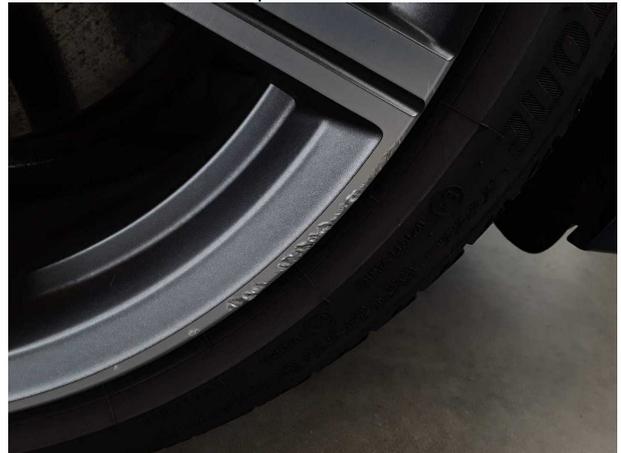
Dommage #2: Roue / Pneumatiques: Jante alliage avant droite (Materialabtrag optisch gering) - Eraflé - Diminution de valeur

Dommage #2: Roue / Pneumatiques: Jante alliage avant droi... (Materialabtrag optisch gering) - Eraflé - Diminution de valeur

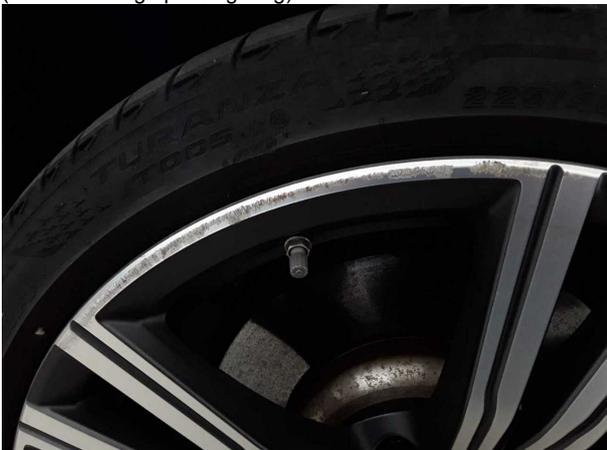
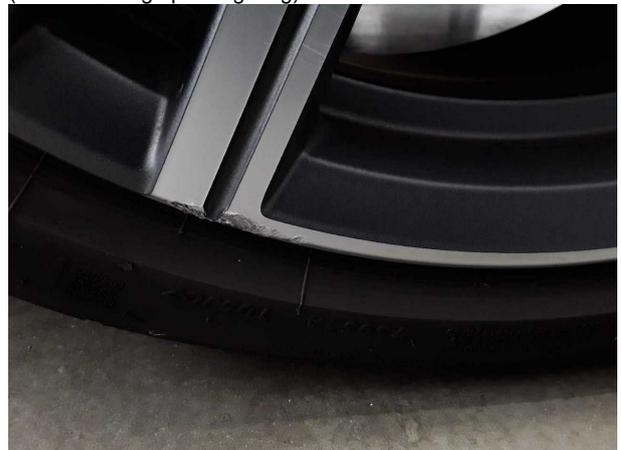
Dommage #3: Roue / Pneumatiques: Jante alliage avant gauche (Materialabtrag optisch gering) - Eraflé - Diminution de valeur

Dommage #3: Roue / Pneumatiques: Jante alliage avant gauche (Materialabtrag optisch gering) - Eraflé - Diminution de

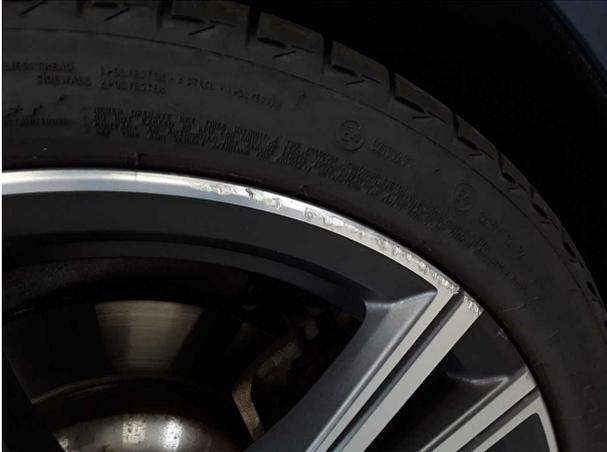
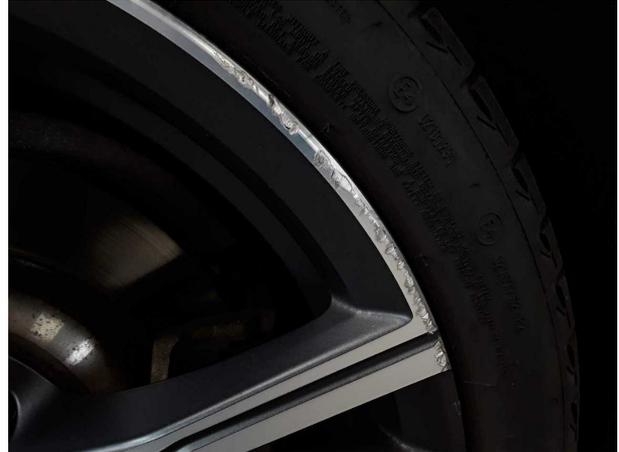
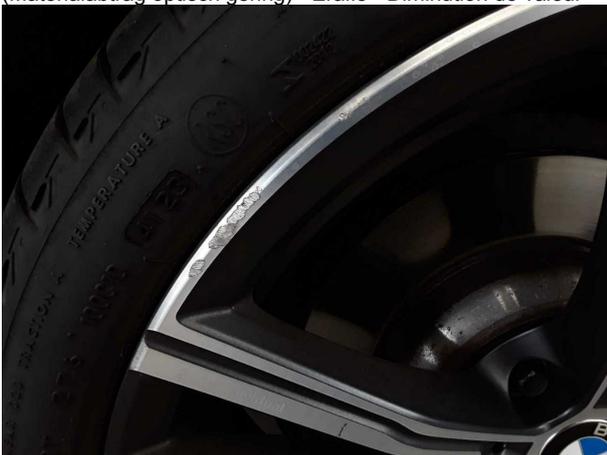
Dommmage #4: Roue / Pneumatiques: Jante alliage arrière droite (Materialabtrag optisch gering) - Erafilé - Diminution de valeur

Dommmage #4: Roue / Pneumatiques: Jante alliage arrière droite (Materialabtrag optisch gering) - Erafilé - Diminution de

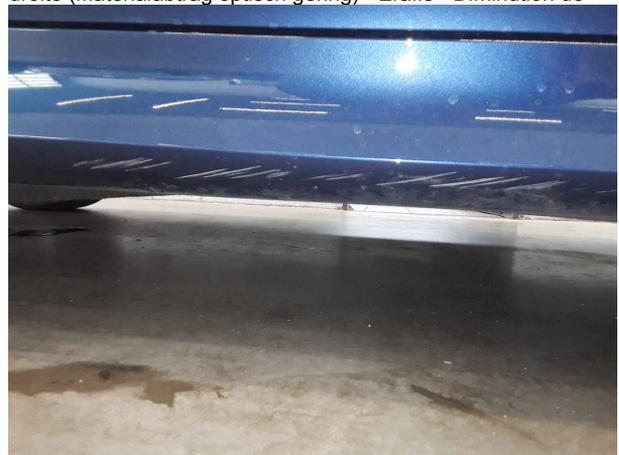
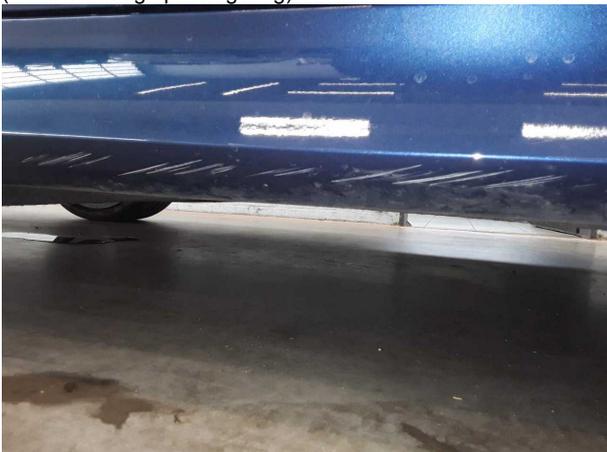
Dommmage #5: Seuil droit: Habillage - Erafilé - Réparer et repeindre

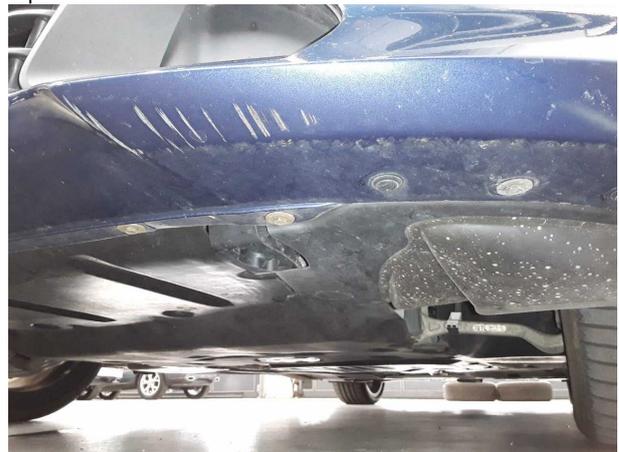
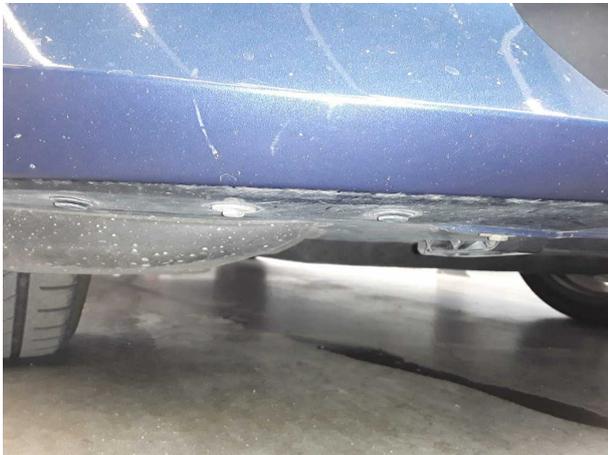
Dommmage #6: Pare-chocs avant: Pare-chocs avant - Erafilé - Réparer et repeindre

Domage #6: Pare-chocs avant: Pare-chocs avant - Erafle - Réparer et repeindre

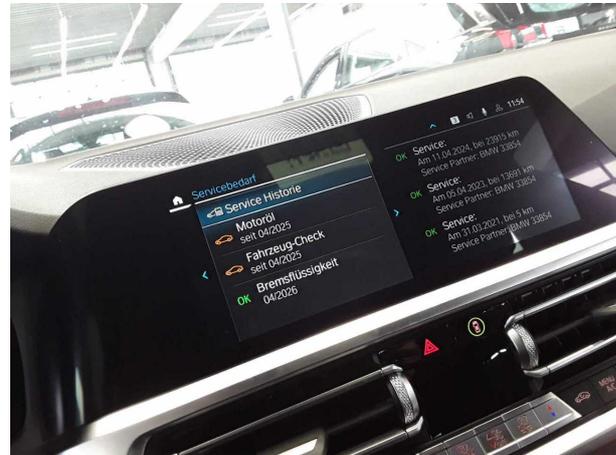
Domage #7: Divers: Inspection / Maintenance - Exigible - Remplacer
