Zustandsbericht

Kunde :	Allane SE HCBE	Amtl. Kennzeichen :	NOH- RD15E
Berichtsnummer :	0000000841622-DE968		
Referenznummer:	30942822

Hyundai Ioniq 5 (05.2021->) Dynamiq Elektro

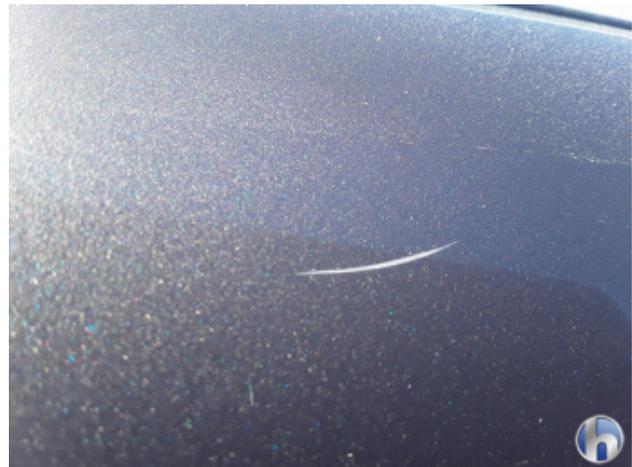
1. Dach
Kratzer - Smart Repair

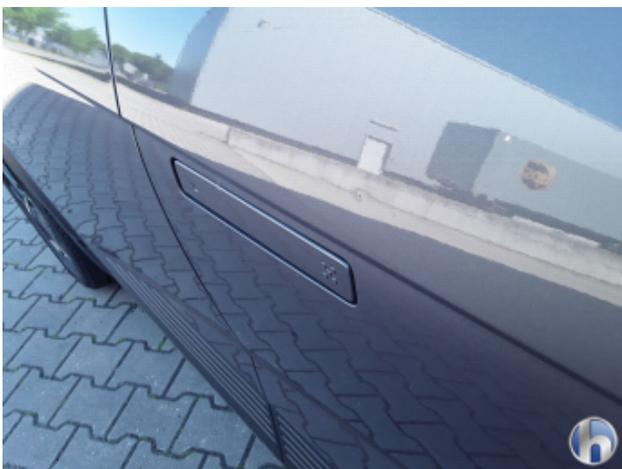
2. Tür Vorne - Rechts
Delle Bis 20 Mm Mit Lackschaden - Smart Repair

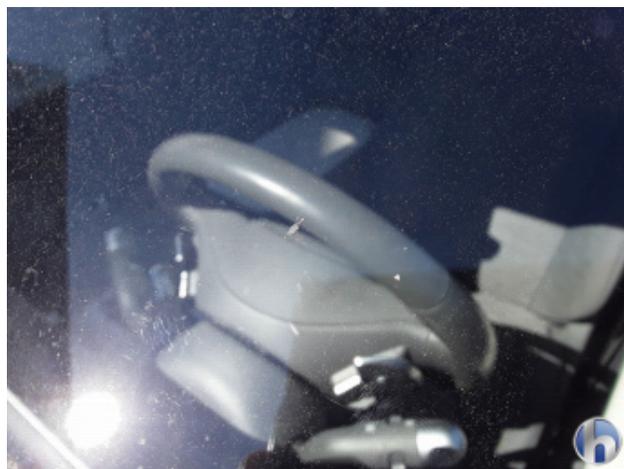
3. Windschutzscheibe
Steinschlag - Ohne Reparatur

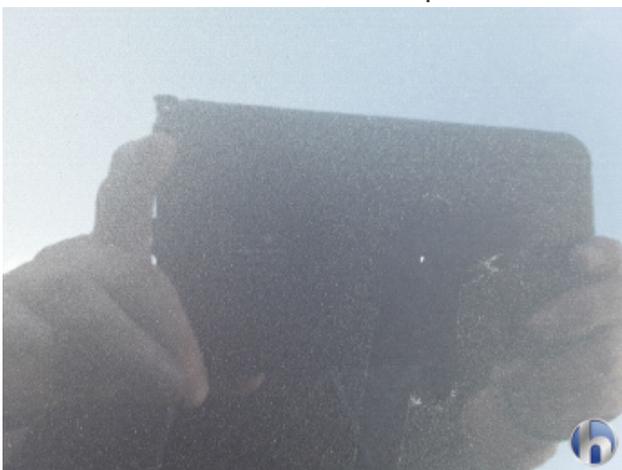
4. Motorhaube
Steinschlag - Auslegen / Polieren
