Zustandsbericht

Kunde :	Allane SE HCBE	Amtl. Kennzeichen :	FFB-C 254E
Berichtsnummer :	000000844998-DE926		
Referenznummer:	30949027

Hyundai Ioniq (2016->) Trend Plug-In Hybrid

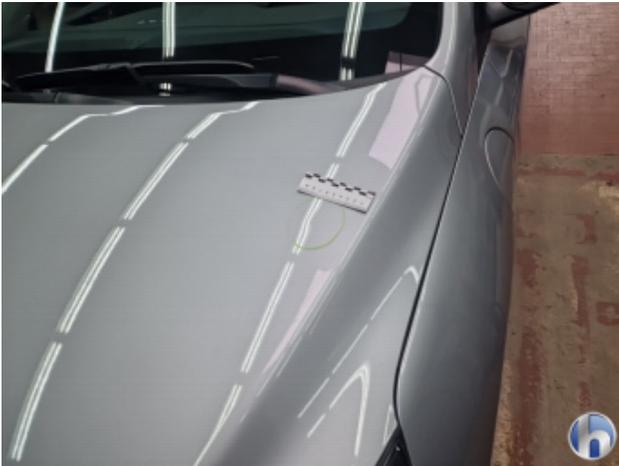
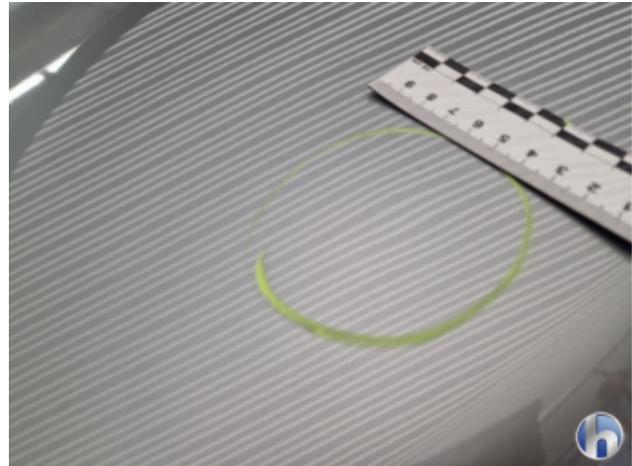
1. Motorhaube
Delle - Sanft Instandsetzen

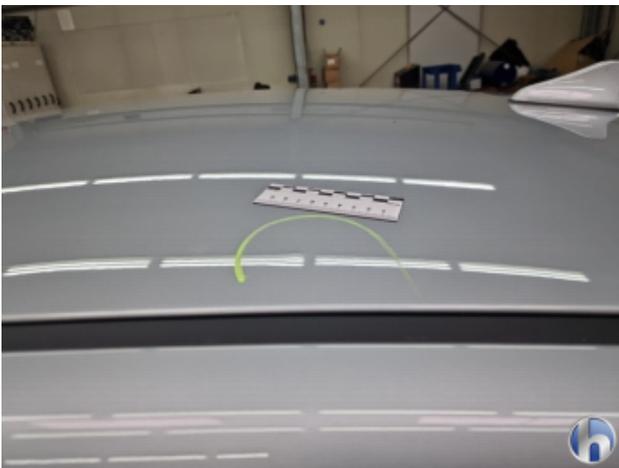
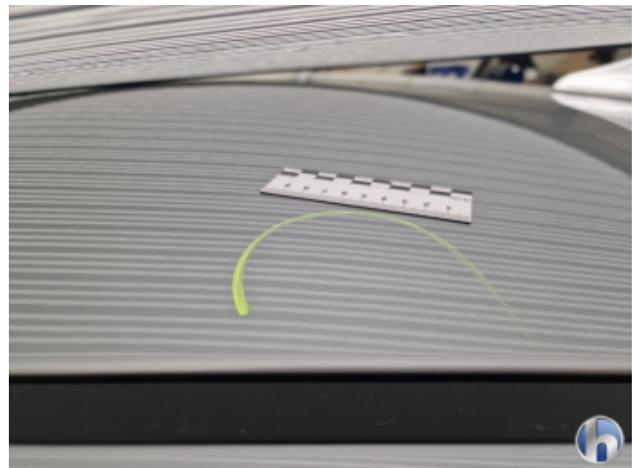
2. Dach
Delle - Sanft Instandsetzen

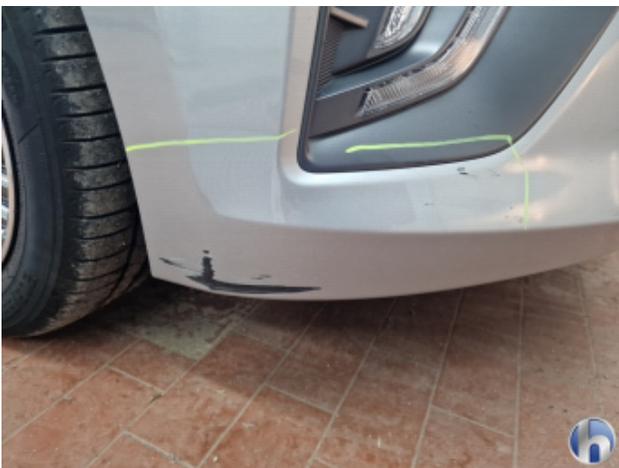
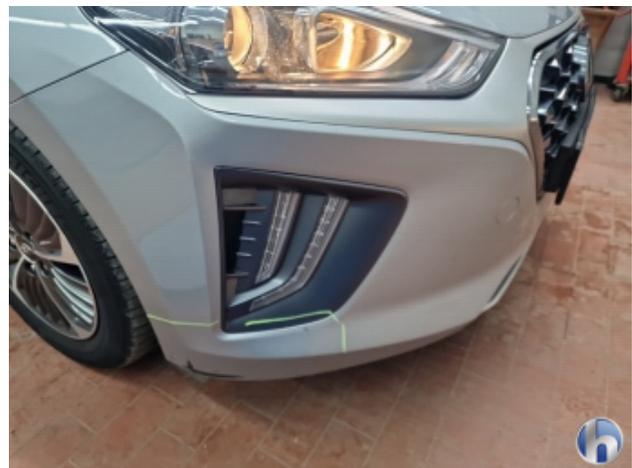
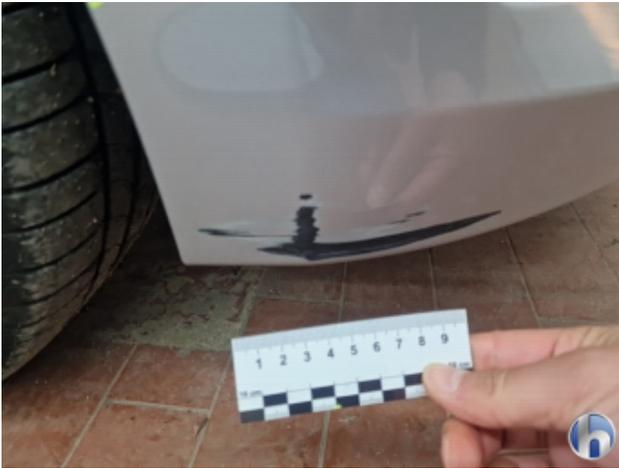
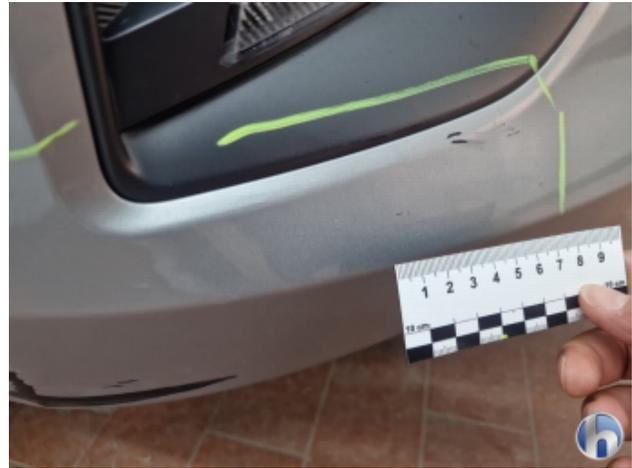
3. Frontspoiler
Beschädigt - Smart Repair

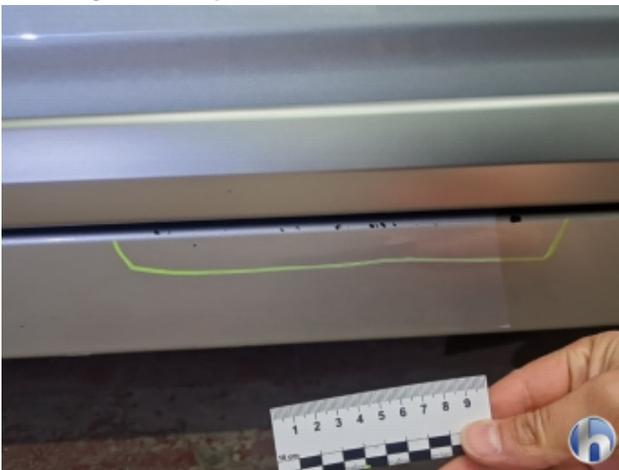
4. Tür Vorne - Links
Kratzer - Smart Repair

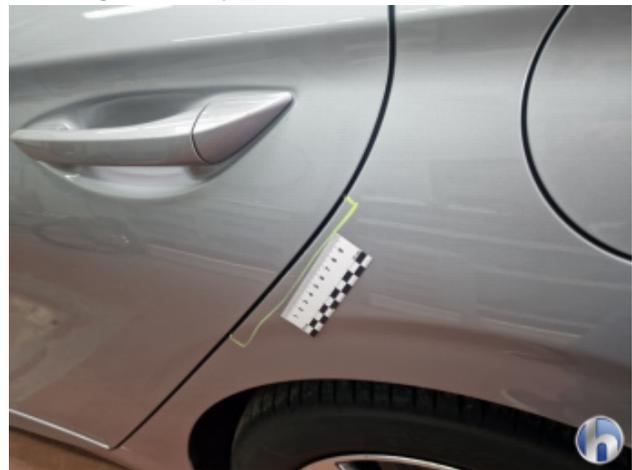
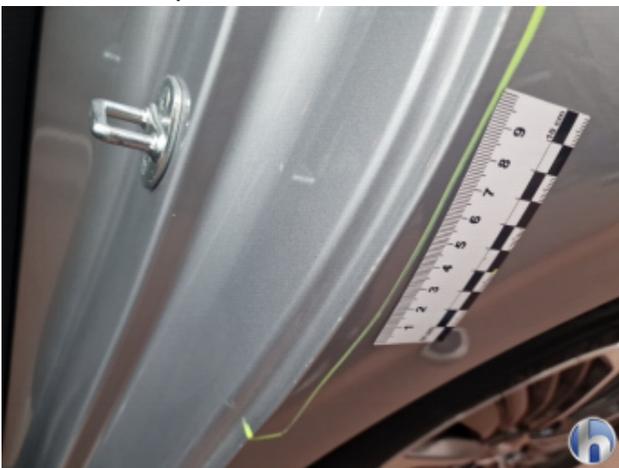
5. Seitenwand - Hinten - Links
Kratzer - Smart Repair
