Zustandsbericht

Kunde :	Allane SE HCBE	Amtl. Kennzeichen :	NM-GZ450E
Berichtsnummer :	0000000839960-DE968		
Referenznummer:	30933012

Hyundai Ioniq 5 (05.2021->) Basis Elektro

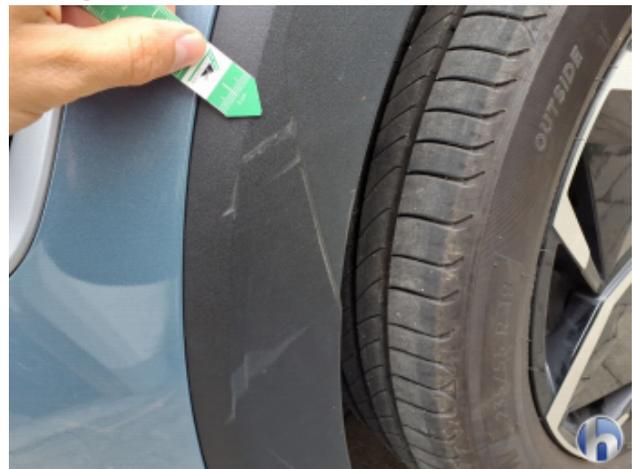
1. Stoßfänger Vorne
Gebrauchsspuren - Ohne Reparatur

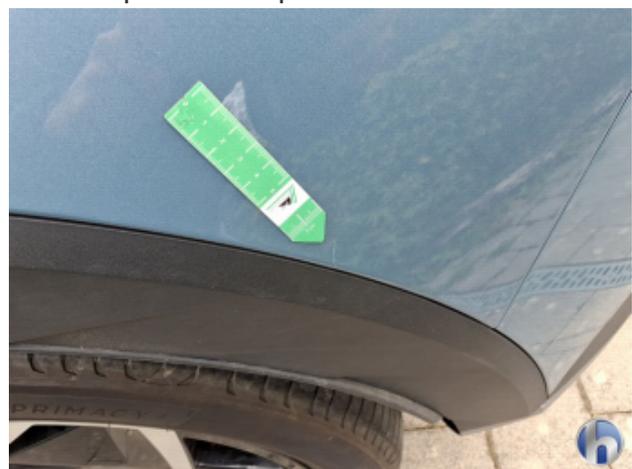
3. Seitenwand - Hinten - Links
Kratzer - Smart Repair

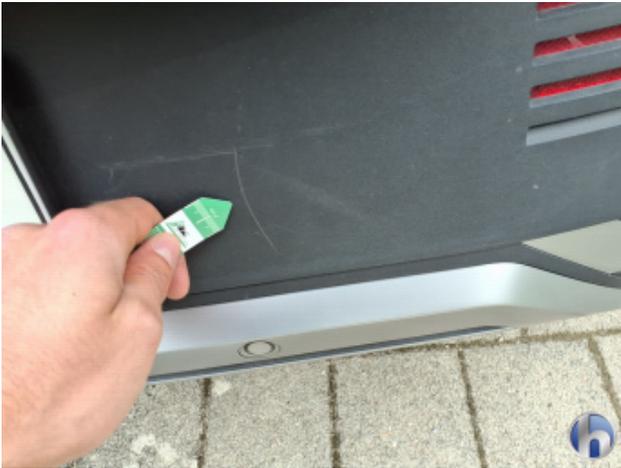
4. Heckklappenverkleidung
Kratzer - Smart Repair
