## Zustandsbericht

<b>Kunde :</b>	<b>Allane SE HCBE</b>	<b>Amtl. Kennzeichen :</b>	<b>BÜZ-K 1909</b>
<b>Berichtsnummer :</b>	<b>0000000842021-DE968</b>		
<b>Referenznummer:</b>	<b>30944366</b>

#### Hyundai Ioniq 5 (05.2021->) Uniq Elektro

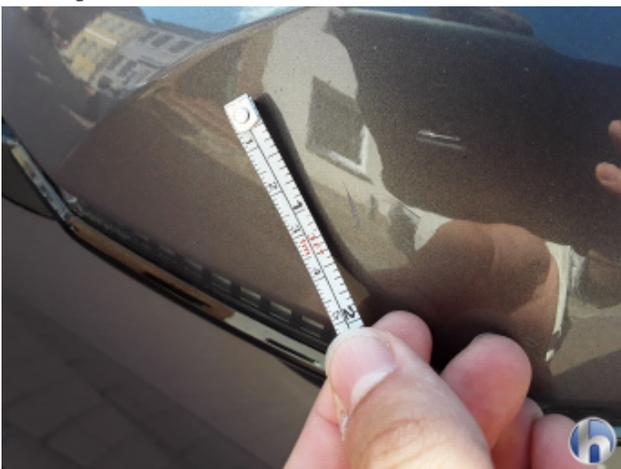
1. Außenspiegel - Links  
Kratzer - Smart Repair

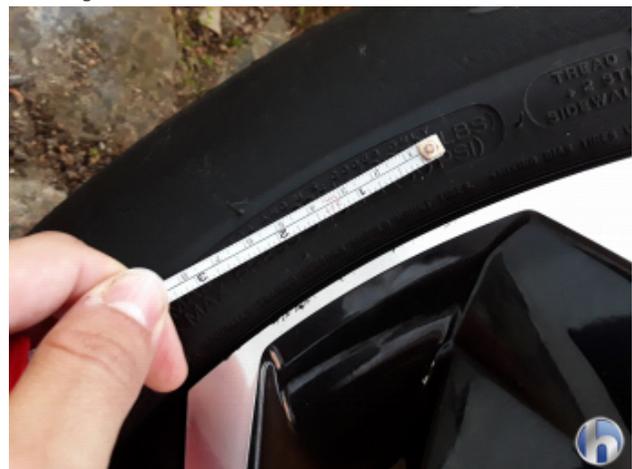
2. Felge Vorne - Rechts  
Verschmutzt (leicht) - Entkleben / Reinigen

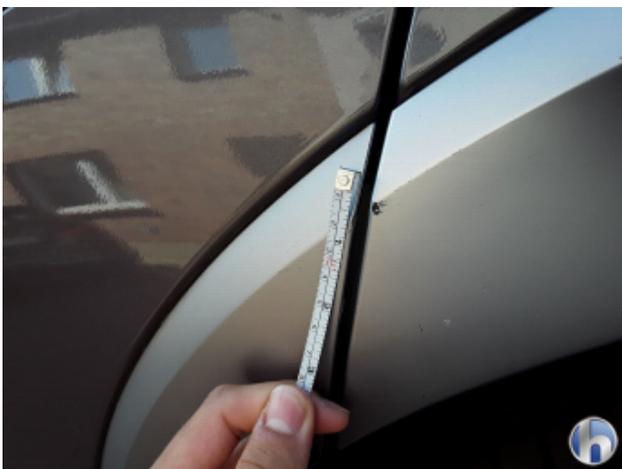
3. Tür Hinten - Links  
Kratzer - Auslegen / Polieren

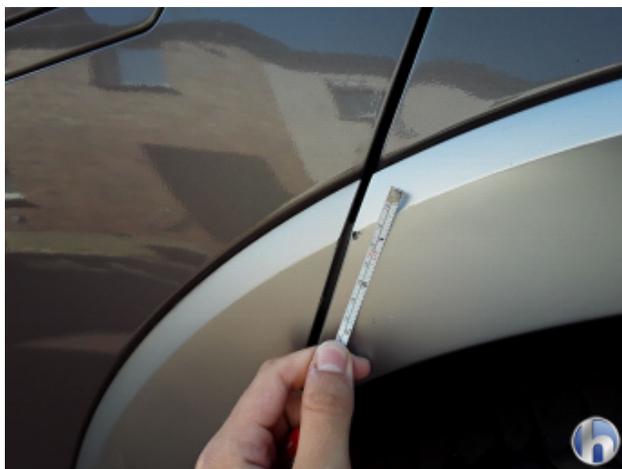
4. Seitenwand - Hinten - Links  
Kratzer - Smart Repair

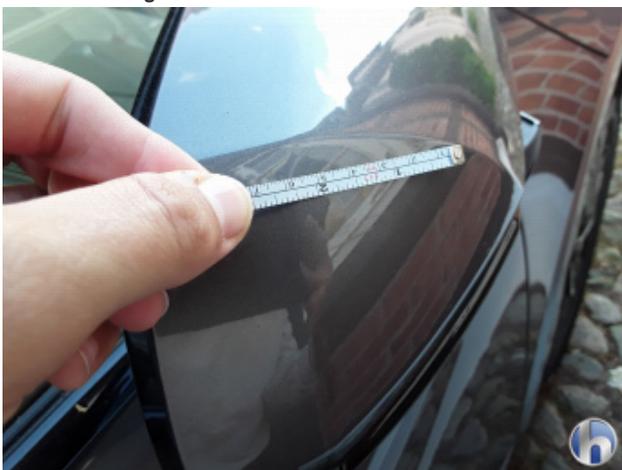
5. Außenspiegel - Rechts  
Oberflächenkratzer - Aufbereiten / Polieren

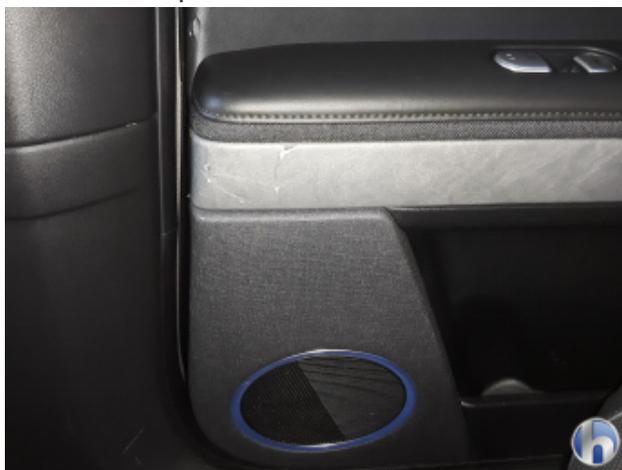
6. Verkleidung  
Kratzer - Smart Repair

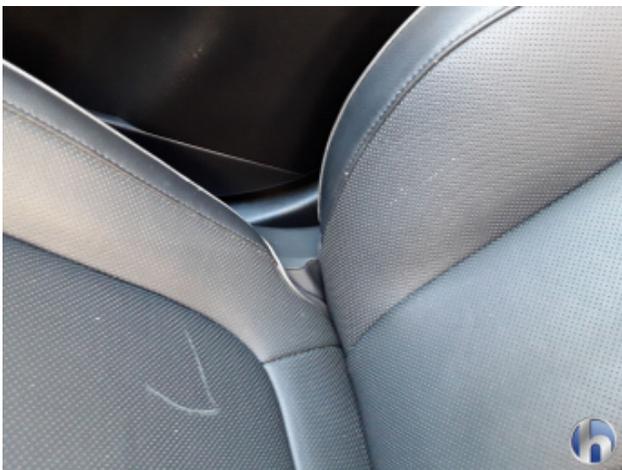
7. Sitz Innenraum rechts vorne  
Kratzer - Smart Repair
