Zustandsbericht

Kunde :	Allane SE HCBE	Amtl. Kennzeichen :	EL-LY 199E
Berichtsnummer :	000000842356-DE968		
Referenznummer:	30949348

Hyundai Ioniq 5 (05.2021->) Techniq Elektro

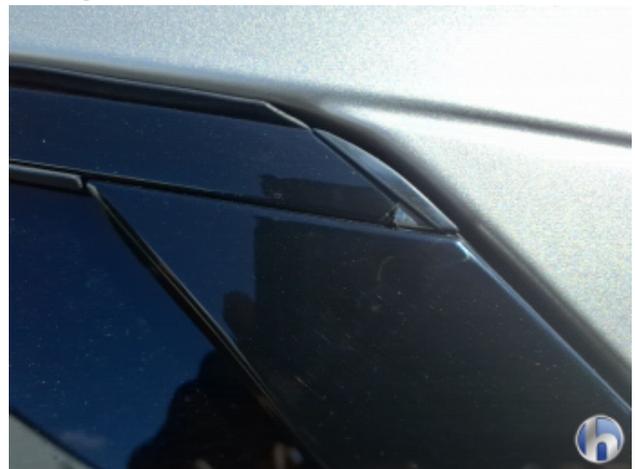
1. Tür Hinten - Links
Beschädigt - Erneuern

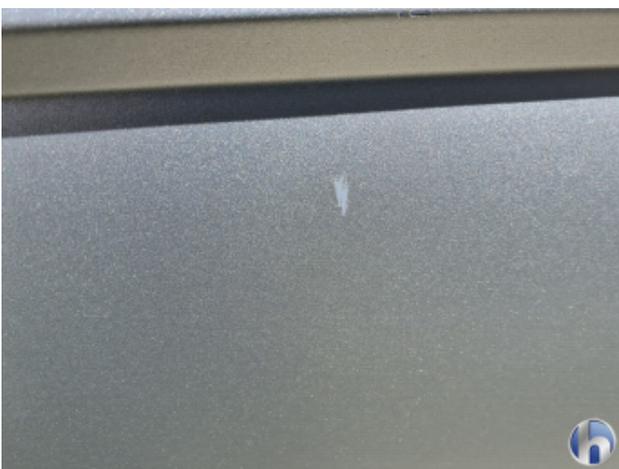
2. Tür Hinten - Links
Kratzer - Lackieren

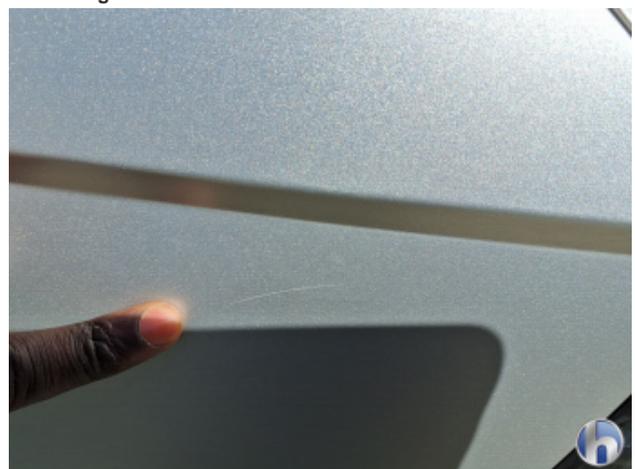
3. Seitenwand - Hinten - Links
Kratzer - Lackieren
