## Zustandsbericht

| Berichtsnummer : | 0000000791037-DE926 | | |

#### Hyundai Ioniq 5 (05.2021->) Project 45 Elektro 4WD

| Fahrzeug-Ident.-Nr.: | KMHKR81CPNU002690 | Laufleistung abgelesen: | 29826 km |

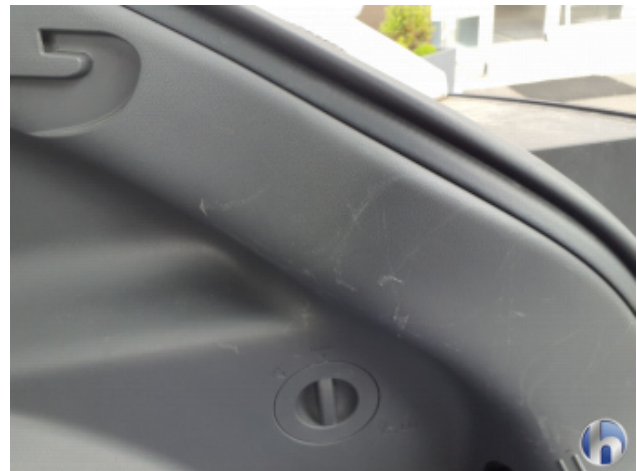
| Schaden | | | |
|---|---|---|---|
| 1. | D-Säule Verkleidung | Materialabrieb | Erneuern |

1. D-Säule Verkleidung  
Materialabrieb - Erneuern

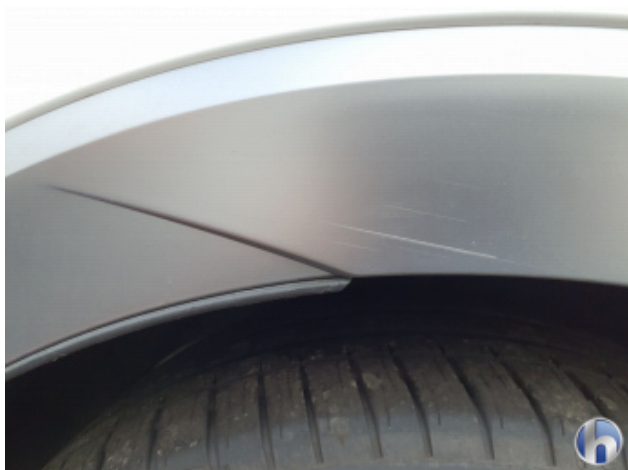
| | Bauteil | Schaden | Rep.-Art |
|---|---|---|---|
| 3. | Radlaufverbreiterung<br>re.hi. | Kratzer Tief Bis<br>Grundierung | Lackieren |

3. Radlaufverbreiterung re.hi.  
**Kratzer Tief Bis Grundierung - Lackieren**

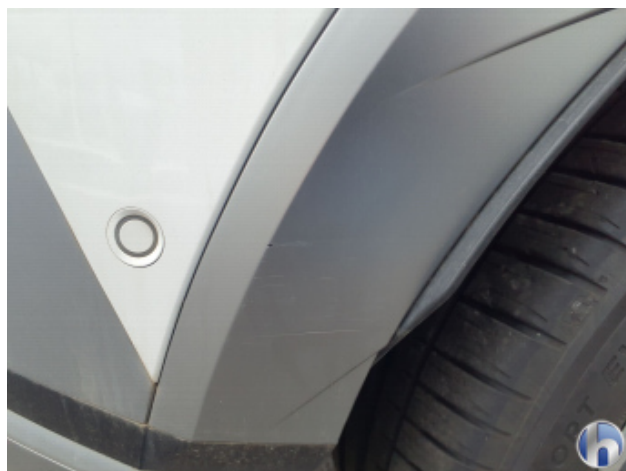
3. Radlaufverbreiterung re.hi.  
**Kratzer Tief Bis Grundierung - Lackieren**

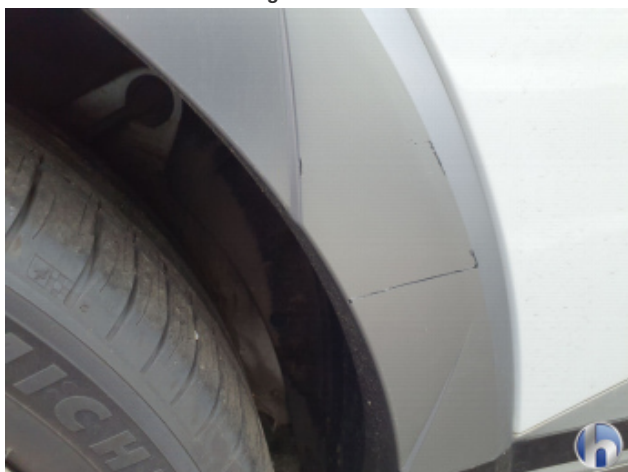
3. Radlaufverbreiterung re.hi.  
**Kratzer Tief Bis Grundierung - Lackieren**

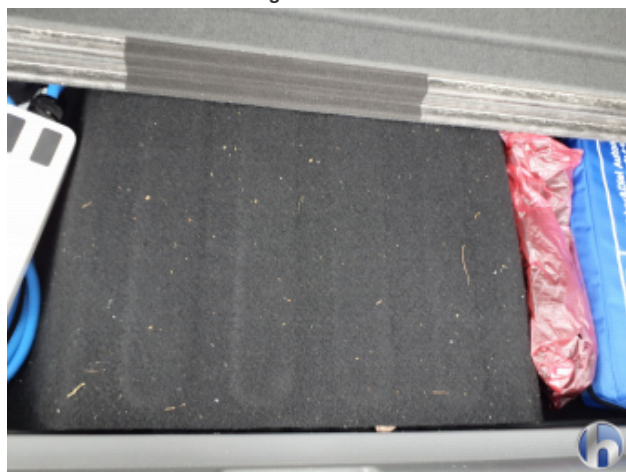
| | Bauteil | Schaden | Rep.-Art |
|---|---|---|---|
| 4. | Innenraum | Verschmutzt | Reinigen |

4. Innenraum  
**Verschmutzt - Reinigen**

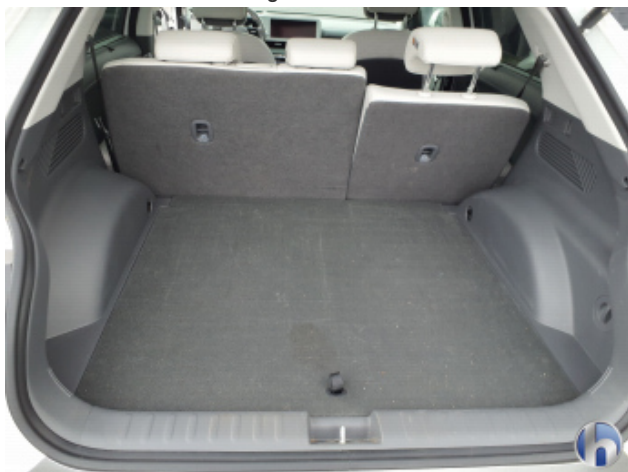
4. Innenraum  
**Verschmutzt - Reinigen**

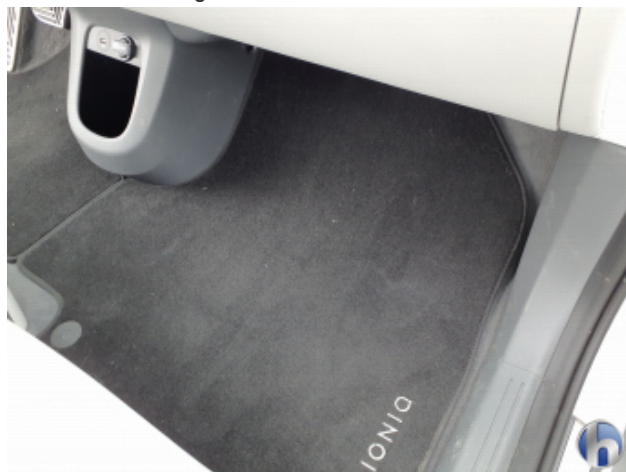
4. Innenraum  
**Verschmutzt - Reinigen**

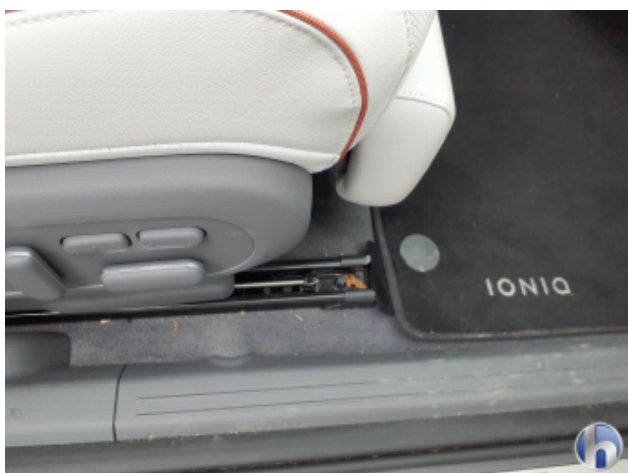
4. Innenraum  
Verschmutzt - Reinigen

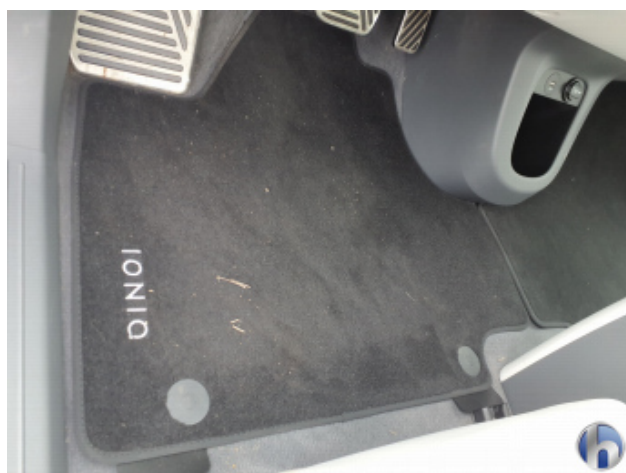
4. Innenraum  
Verschmutzt - Reinigen

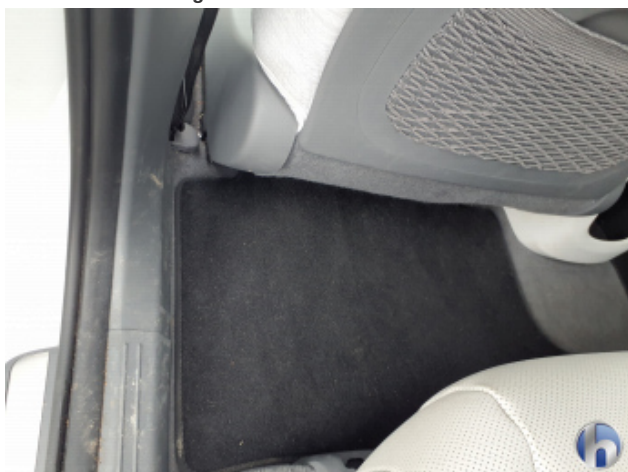
4. Innenraum  
Verschmutzt - Reinigen

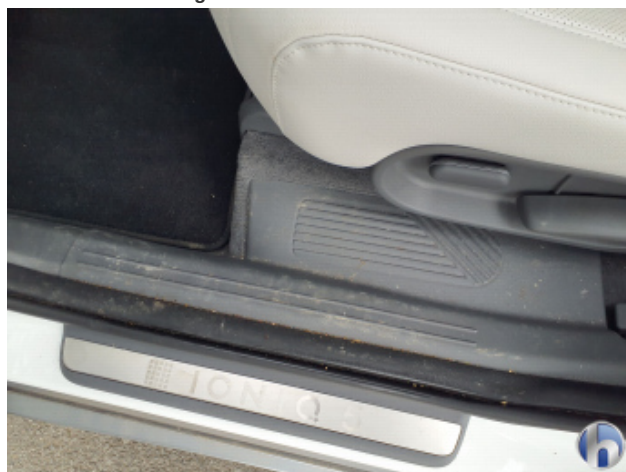
4. Innenraum  
Verschmutzt - Reinigen

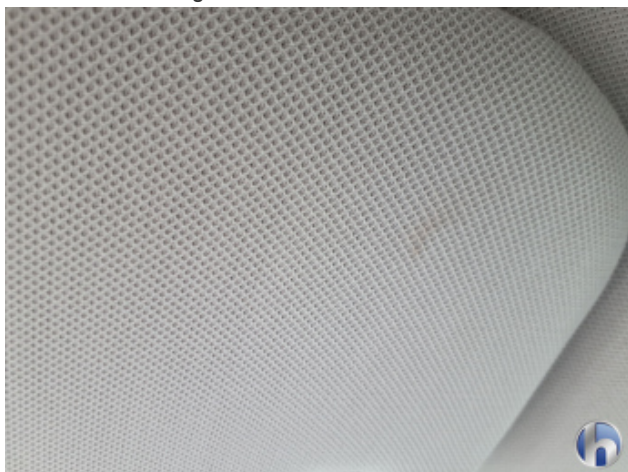
4. Innenraum  
Verschmutzt - Reinigen

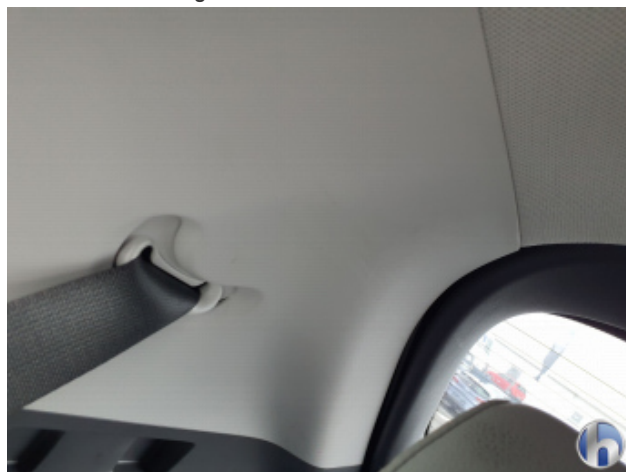
4. Innenraum  
Verschmutzt - Reinigen

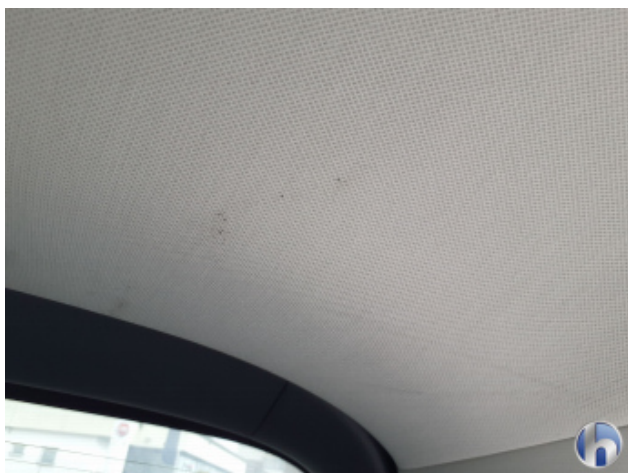
4. Innenraum

**Verschmutzt - Reinigen**
