Zustandsbericht

Kunde :	Allane SE HCBE	Amtl. Kennzeichen :	HH-J 3835E
Berichtsnummer :	0000000825592-DE968		
Referenznummer:	30886390

Hyundai Ioniq 5 (05.2021->) Uniq Elektro

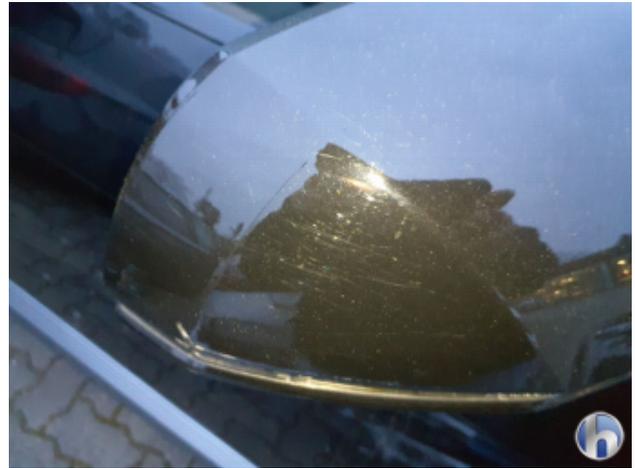
1. Außenspiegel - Rechts
Kratzer - Smart Repair

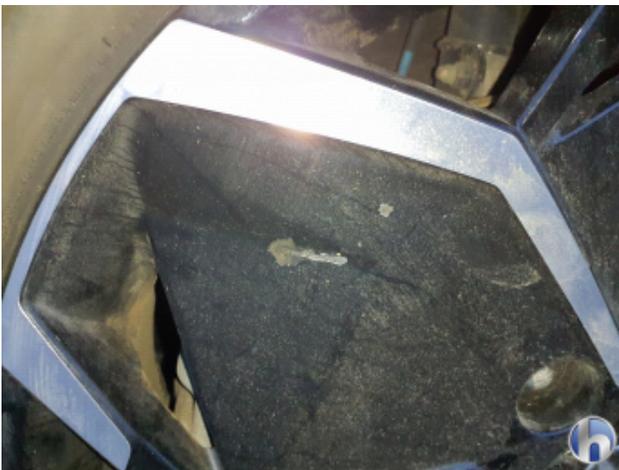
2. Felge Vorne - Links
Kratzer - Smart Repair

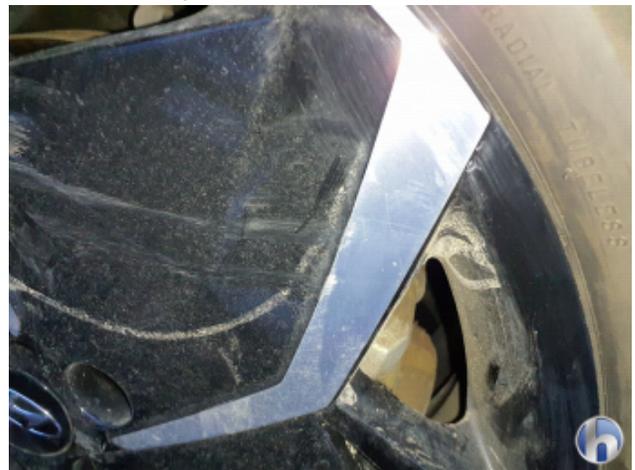
3. Felge Vorne - Rechts
Kratzer - Smart Repair

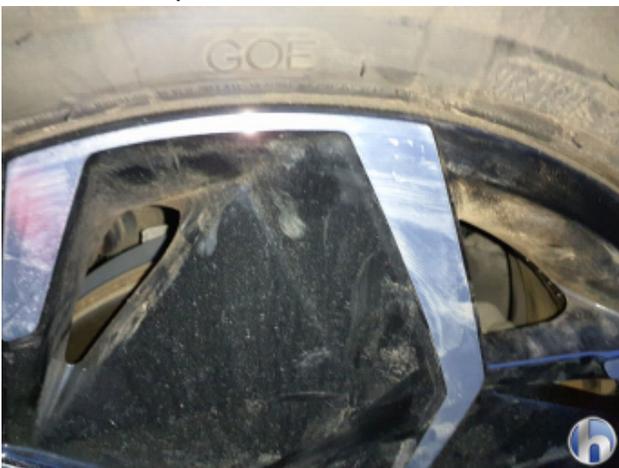
4. Felge Hinten - Rechts
Kratzer - Smart Repair

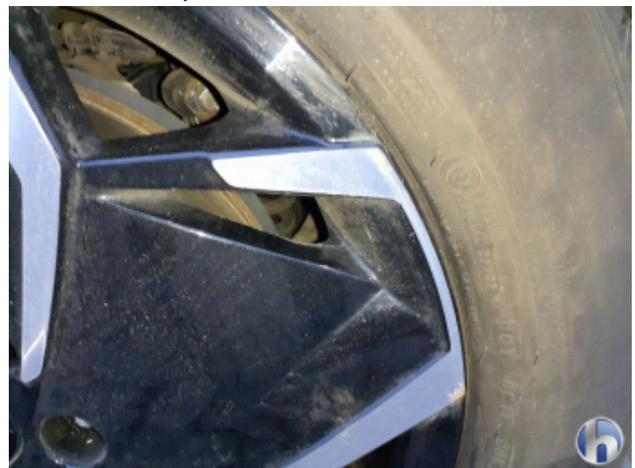
5. Felge Hinten - Links
Kratzer - Smart Repair

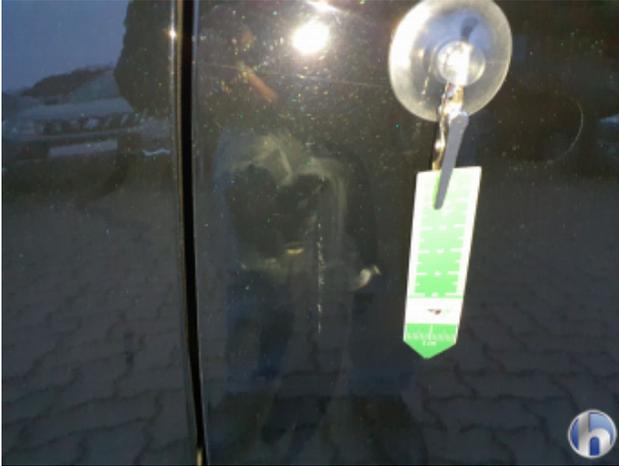
6. Tür Vorne - Links
Beschädigt - Instandsetzen und Lackieren

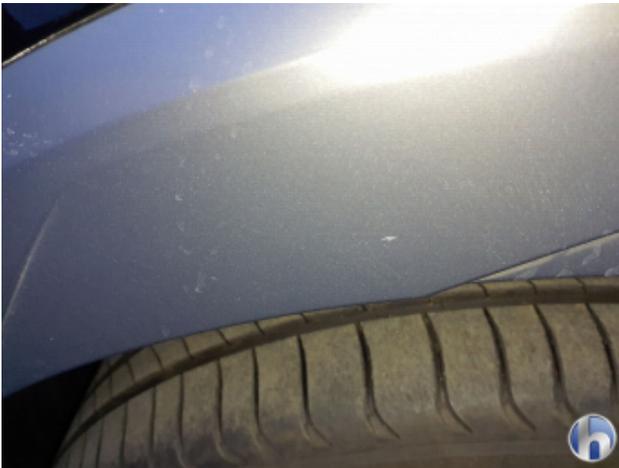
7. Kotflügel Vorne - Links
Gebrauchsspuren - Ohne Reparatur

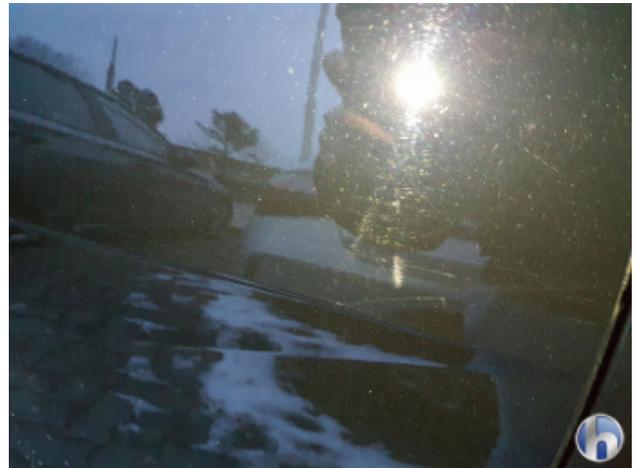
8. Tür Vorne - Rechts
Kratzer - Lackieren

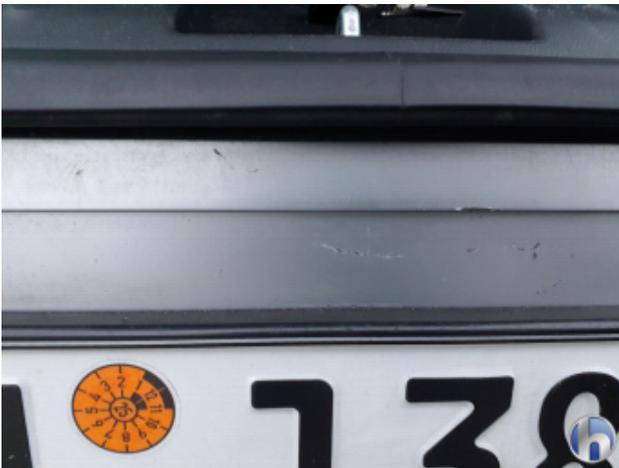
9. Stoßfänger Hinten
Kratzer - Lackieren

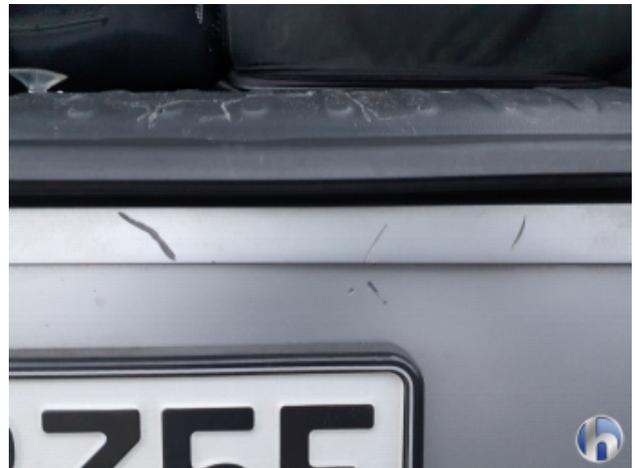
9. Stoßfänger Hinten
Kratzer - Lackieren

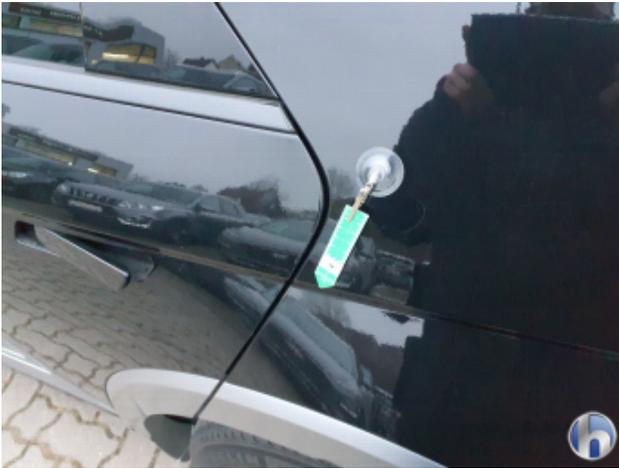
10. Tür Hinten - Links
Gebrauchsspuren - Ohne Reparatur

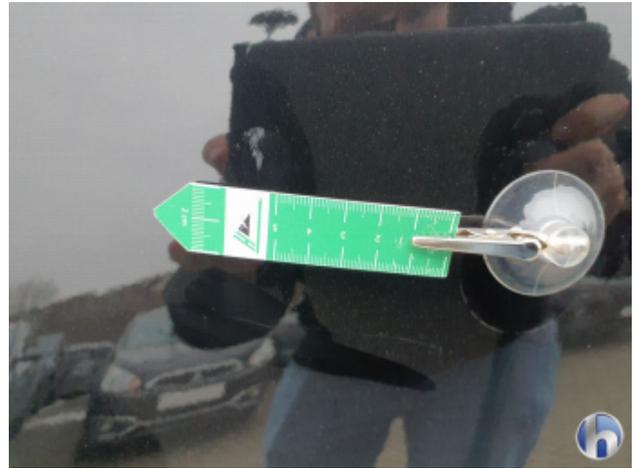
11. Seitenwand - Hinten - Links
Kratzer - Lackieren

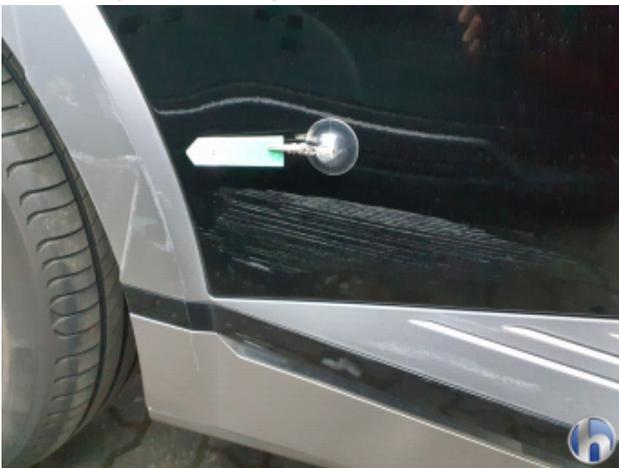
12. Tür Hinten - Rechts
Unfall Schaden - Instandsetzen und Lackieren

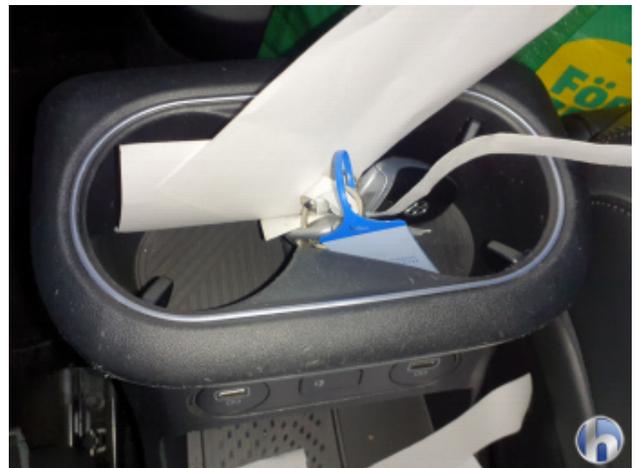
13. Mittelkonsole Innenraum vorne mitte
Gebrauchsspuren - Ohne Reparatur

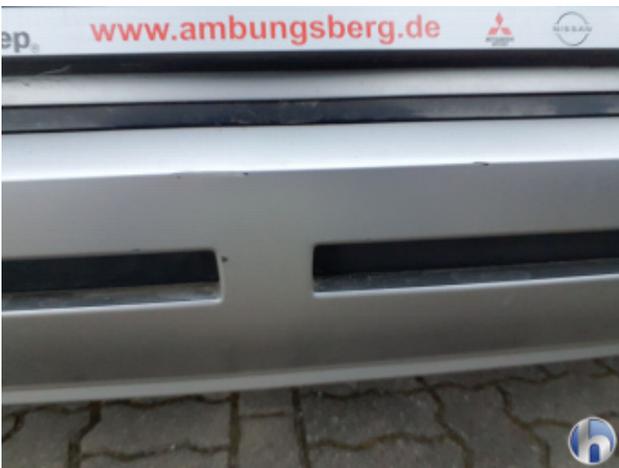
17. Ansatz Heckstoßstange
Abschürfung - Lackieren

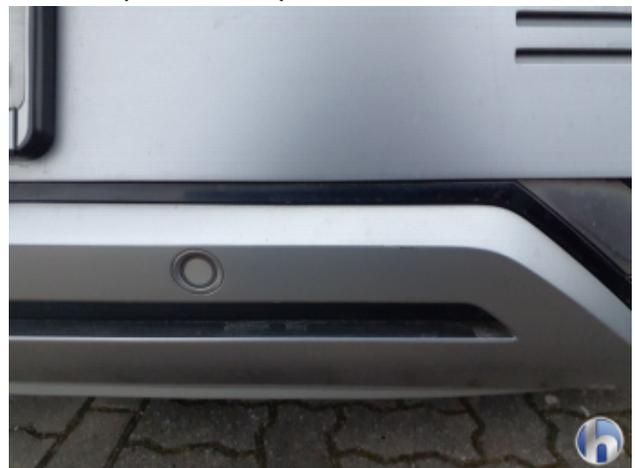
17. Ansatz Heckstoßstange
Abschürfung - Lackieren

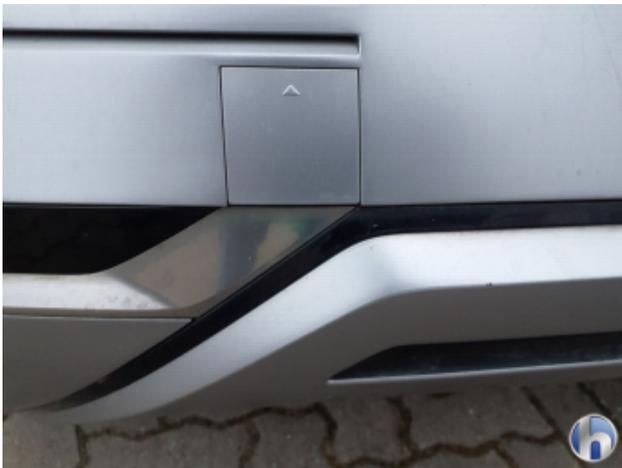
17. Ansatz Heckstoßstange
Abschürfung - Lackieren

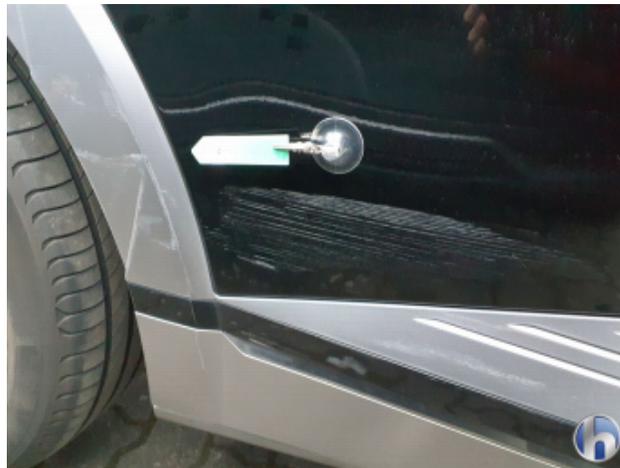
18. Seitenbeplankung re.hi.
Unfallsschaden - Instandsetzen und Lackieren
