Zustandsbericht

Kunde :	Allane SE HCBE	Amtl. Kennzeichen :	OL-TP 114E
Berichtsnummer :	0000000841367-DE968		
Referenznummer:	30945297

Hyundai Ioniq 5 (05.2021->) Techniq Elektro

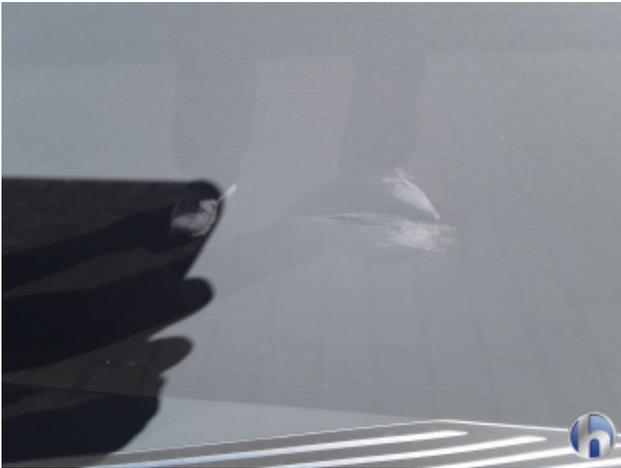
1. Tür Hinten - Links
Kratzer - Lackieren

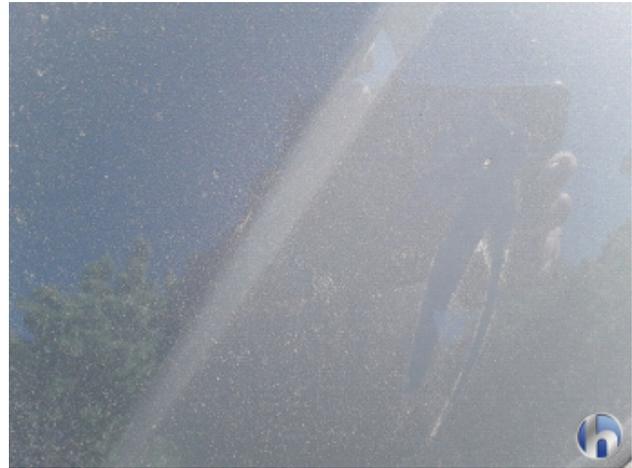
2. Motorhaube
Kratzer - Smart Repair

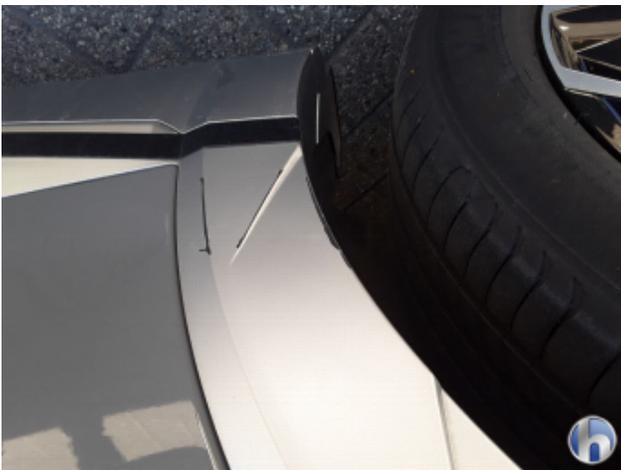
3. Seitenwand - Hinten - Rechts
Kratzer - Lackieren
