**WBA31BN0X0CK73845**

## Zustandsbericht

Besichtigungsdatum: 30.05.2025  
**Protokollnummer: 40007759**  
Erstellt durch: Martin Helm  
Besichtigt durch: Ali Tosun

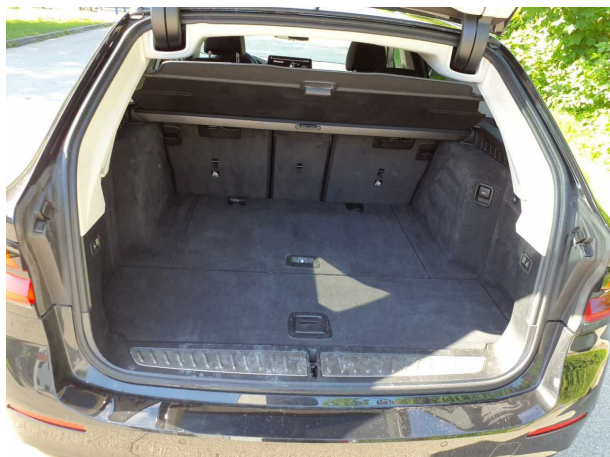
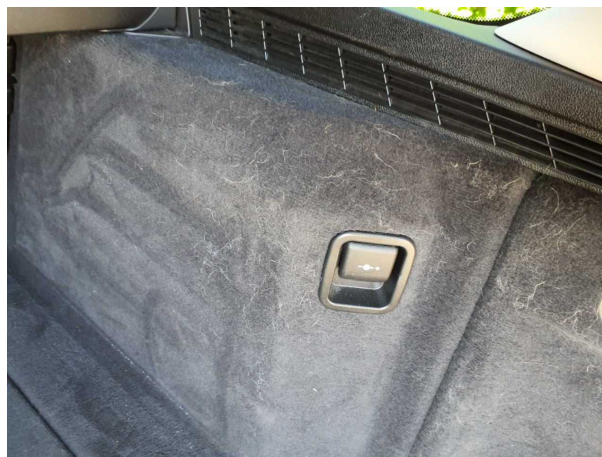
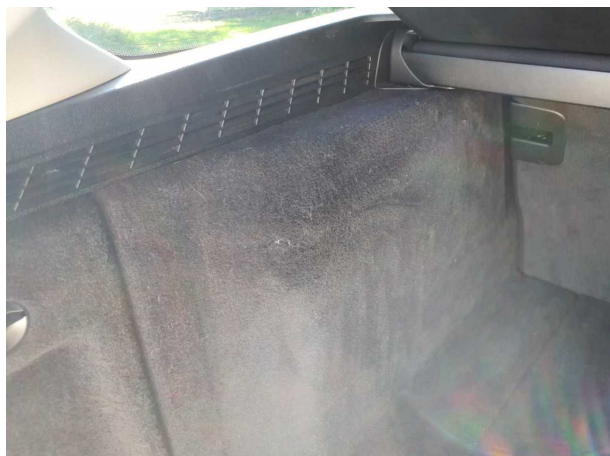
| Nr. | Bauteilgruppe | Beschreibung | Kosten (netto) | Minderwert |
|---|---|---|---|---|
| 1 | Interieur | Innenraum - verschmutzt - aufbereiten | 50,00 € | 50,00 € |

**Beschädigung #1:** Interieur: Innenraum - verschmutzt - aufbereiten

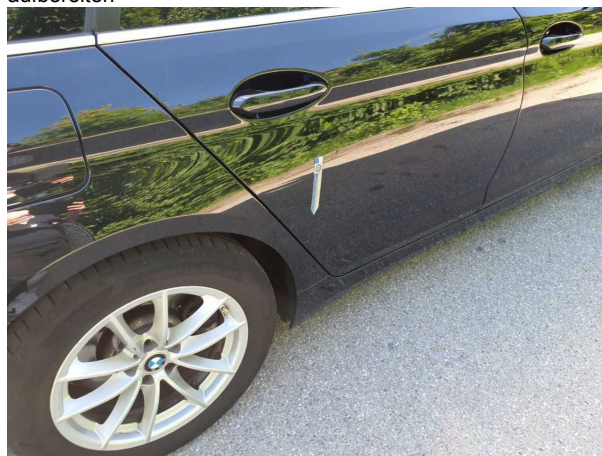
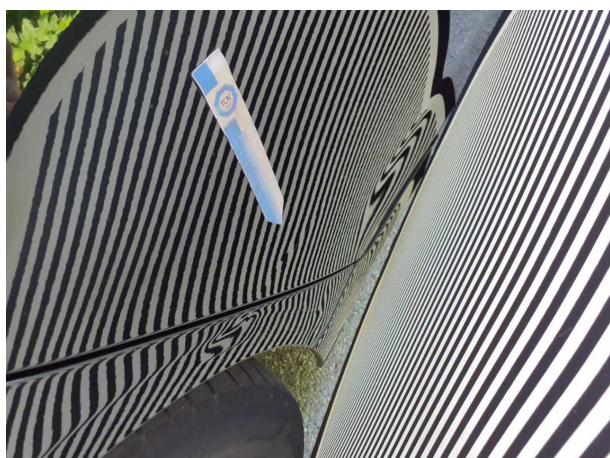
| Nr. | Bauteilgruppe | Beschreibung | Kosten (netto) | Minderwert |
|---|---|---|---|---|
| 3 | Tür hinten rechts | Tür - verkratzt / verschürft - sanft instandsetzen | 150,00 € | 150,00 € |

**Beschädigung #3:** Tür hinten rechts: Tür - verkratzt / versch...  
- sanft instandsetzen

**Beschädigung #3:** Tür hinten rechts: Tür - verkratzt / verschürft -  
sanft instandsetzen

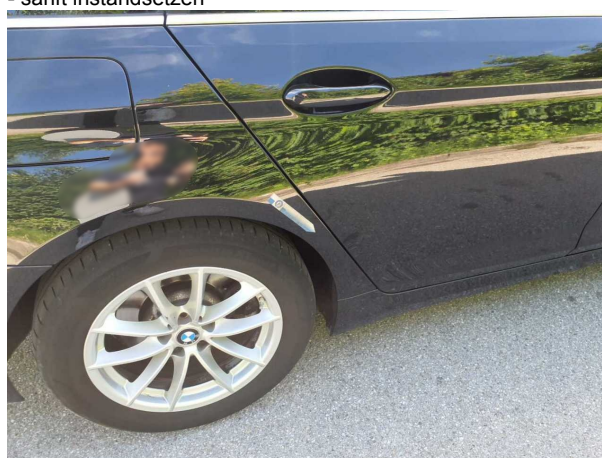
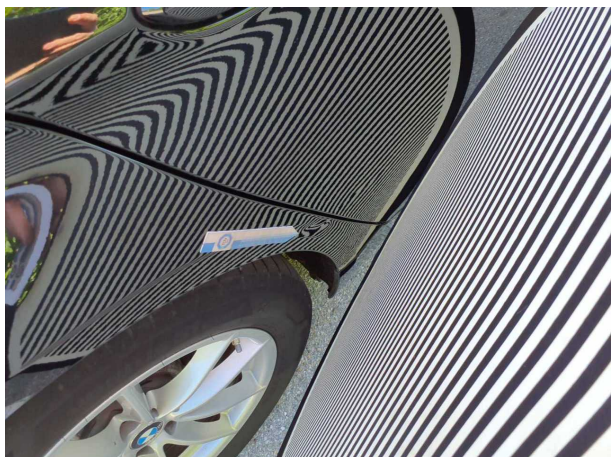
| Nr. | Bauteilgruppe | Beschreibung | Kosten (netto) | Minderwert |
|---|---|---|---|---|
| 4 | Seitenwand rechts | Seitenwand - verformt - sanft instandsetzen | 200,00 € | 200,00 € |

**Beschädigung #4:** Seitenwand rechts: Seitenwand - verformt -  
sanft instandsetzen

**Beschädigung #4:** Seitenwand rechts: Seitenwand - verformt - sanft instandsetzen

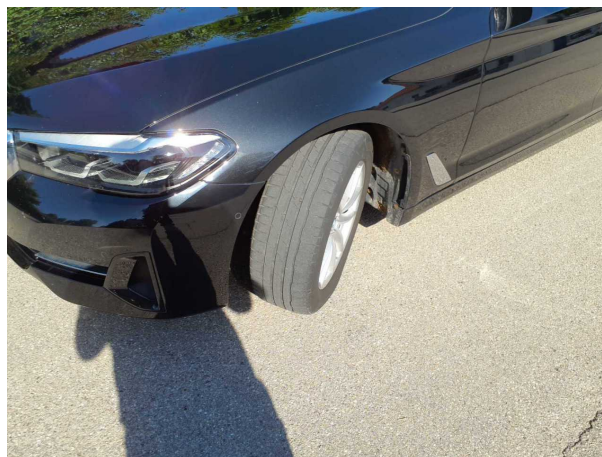
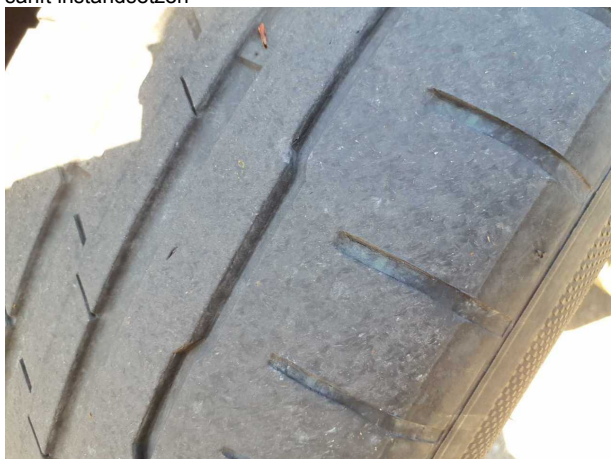
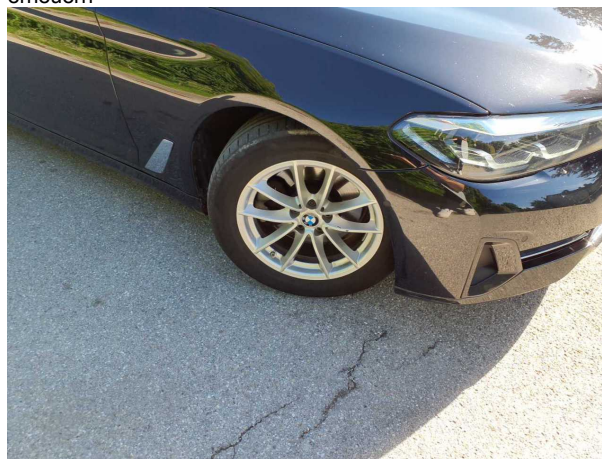
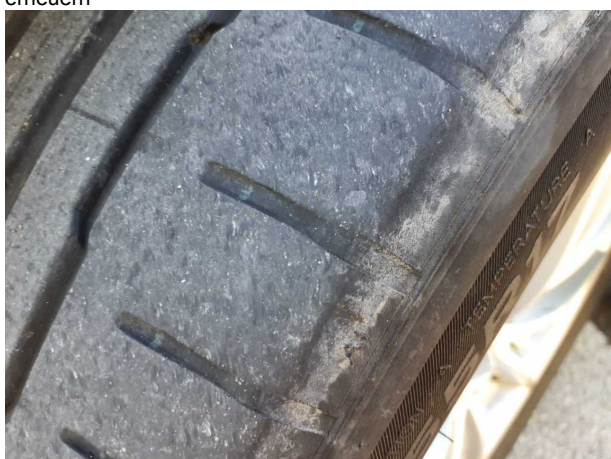
| Nr. | Bauteilgruppe | Beschreibung | Kosten (netto) | Minderwert |
|---|---|---|---|---|
| 5 | Rad/Reifen | Reifen vorn - verschlissen - erneuern | 310,00 € | 310,00 € |

| Achse | Reifengröße | Hersteller | Reifentyp | Profiltiefe | Verktgl. | Zul. |
|---|---|---|---|---|---|---|
| 1 | 225/55 R17 101Y | Hankook | Sommerreifen | 1mm - 1mm | n.i.O. | i.O. |

**Beschädigung #5:** Rad/Reifen: Reifen vorn - verschlissen - erneuern

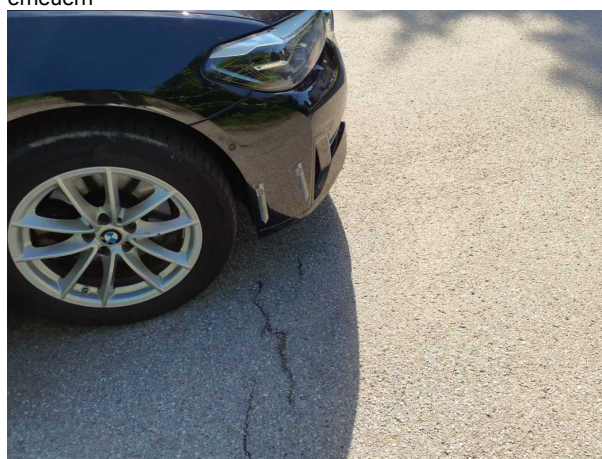
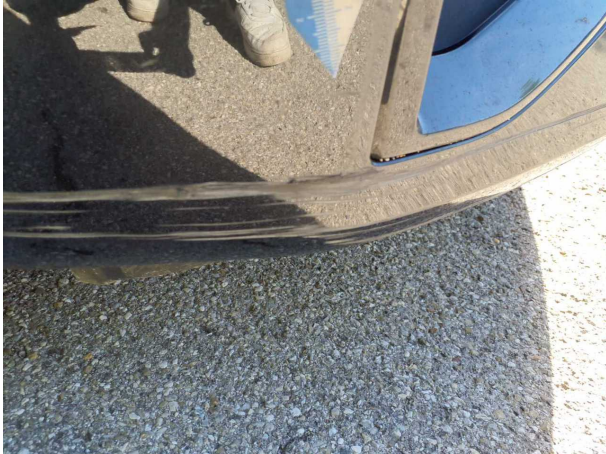
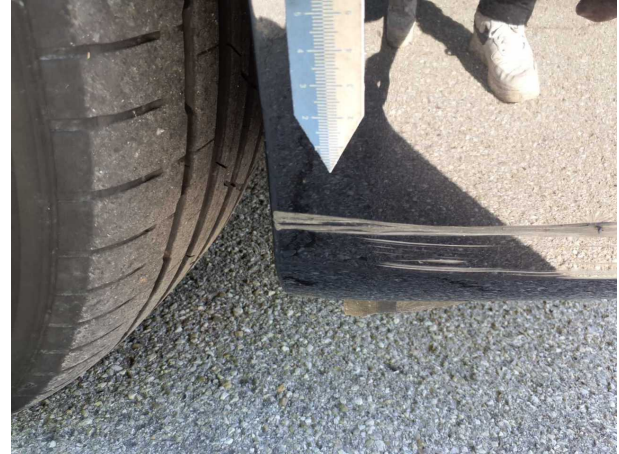
| Nr. | Bauteilgruppe | Beschreibung | Kosten (netto) | Minderwert |
|---|---|---|---|---|
| 6 | Stoßfänger vorn | Stoßfänger vorn - verkratzt / verschürft - instandsetzen und lackieren | 783,00 € | 470,00 € |

**Beschädigung #6:** Stossfänger vorn: Stossfänger vorn - verkratzt / verschürft - instandsetzen und lackieren

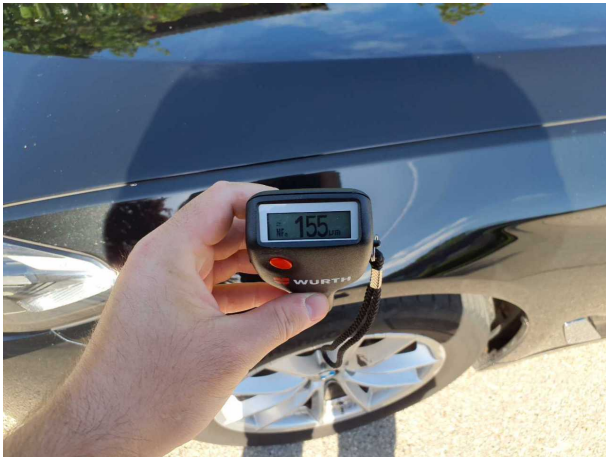
| Nr. | Ort | Wertminderung |
|---|---|---|
| 1 | Kotflügel links, fachgerecht ausgeführt, Reparaturrechnung nicht vorhanden | |

**Nachlackierung 1:** Kotflügel links

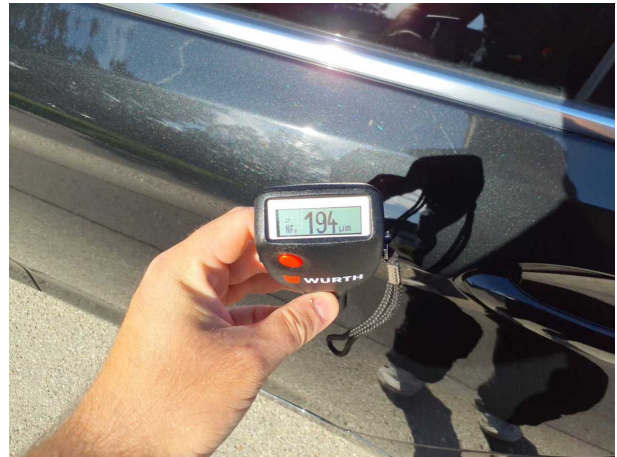
| Nr. | Ort | Wertminderung |
|---|---|---|
| 2 | Tür hinten links, fachgerecht ausgeführt, Reparaturrechnung nicht vorhanden | |

**Nachlackierung 2:** Tür hinten links
