**WAUZZZGB2NR034126**

## Zustandsbericht

Besichtigungsdatum: 06.06.2025  
**Protokollnummer: 40069196**  
Erstellt durch: Martin Helm  
Besichtigt durch: Grünhage

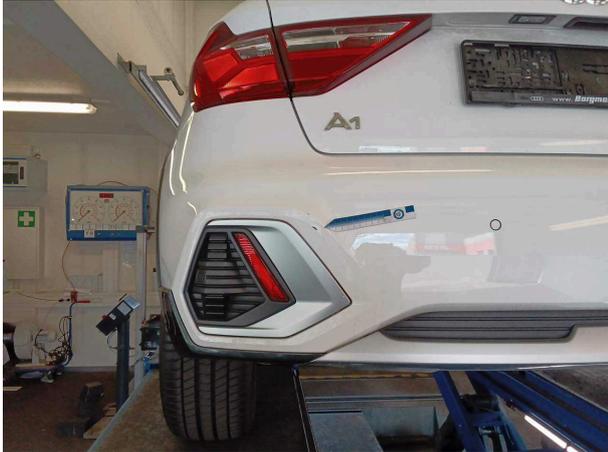
**Beschädigung #1:** Stossfänger hinten: Stossfänger hinten - verkratzt / verschürft - Smart Repair

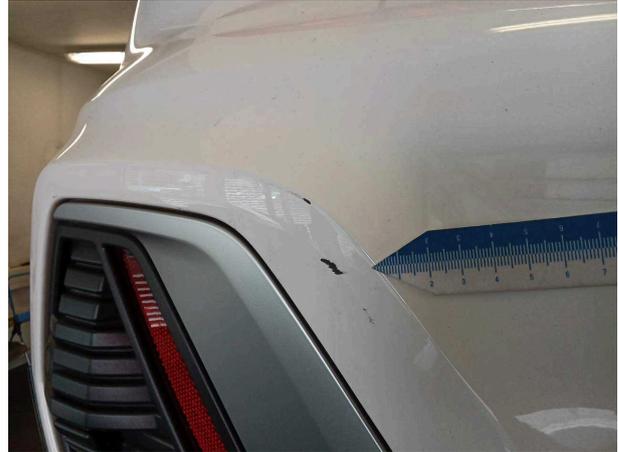
**Beschädigung #1:** Stossfänger hinten: Stossfänger hinten - verkratzt / verschürft - Smart Repair

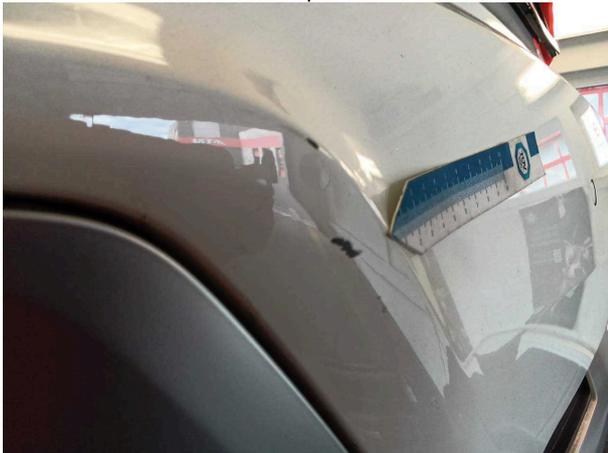
**Beschädigung #1:** Stossfänger hinten: Stossfänger hinten - verkratzt / verschürft - Smart Repair

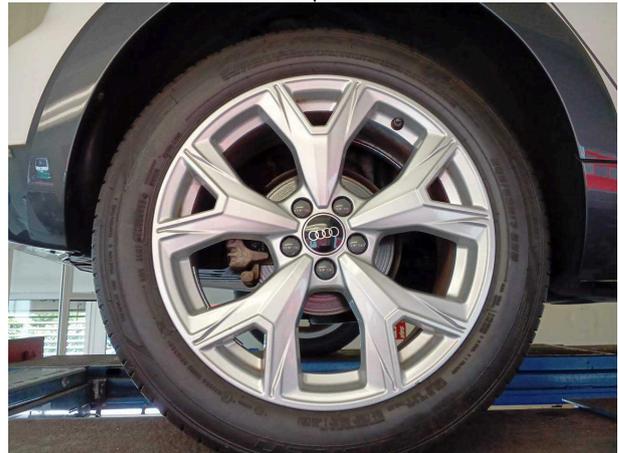
**Beschädigung #2:** Rad/Reifen: Leichtmetallfelge hinten rechts (Materialabrieb) - verkratzt / verschürft - erneuern

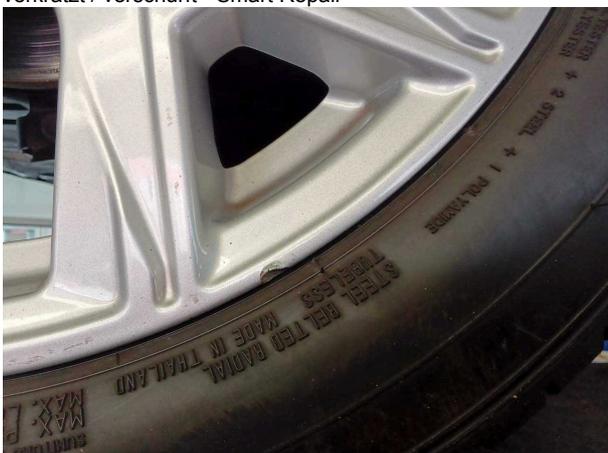
**Beschädigung #2:** Rad/Reifen: Leichtmetallfelge hinten rechts (Materialabrieb) - verkratzt / verschürft - erneuern
