## Wertgutachten

| Besichtigungsdatum | 27.05.2025 |

| <b>Fahrzeugident.-Nr.</b> | <b>W1N2539191F946129</b> | | |
| <b>Typ / Verkaufsbez.</b> | GLC 300 d 4Matic | <b>Laufleistung abgelesen</b> | 76.244 km |

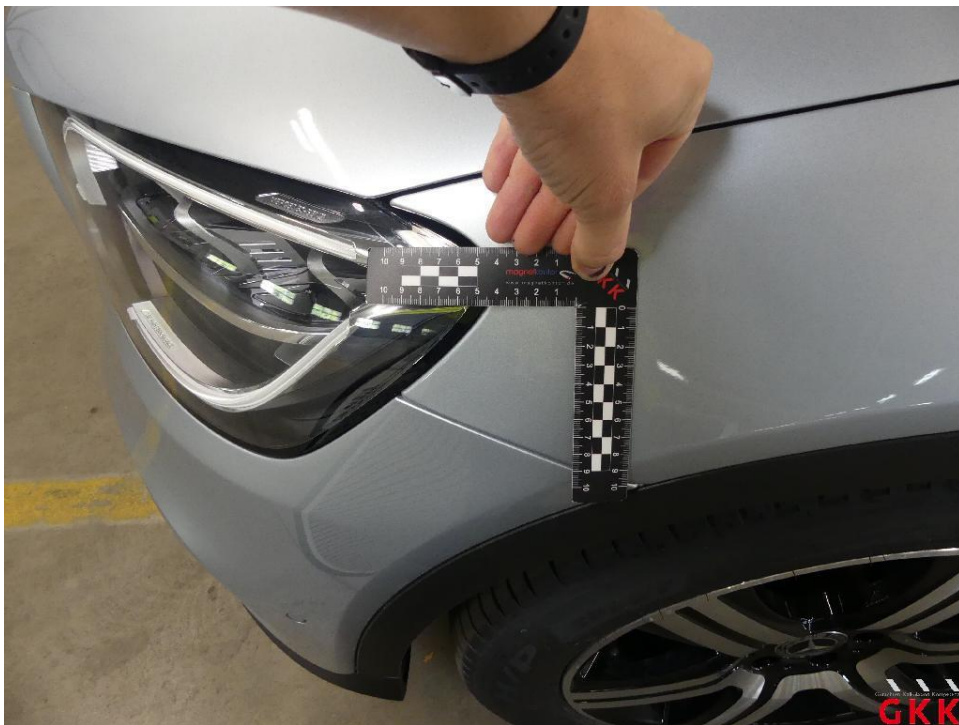
| Seite links (Angaben ohne MwSt.) | Reparaturkosten | MW |
|---|---|---|
| Kotflügel vorne links, verkratzt, Smartrepair (Bild 14, Bild 15, Bild 16) | 50,00 € | 50,00 € |

Bild 14 Kotflügel vorne links, verkratzt, Smartrepair

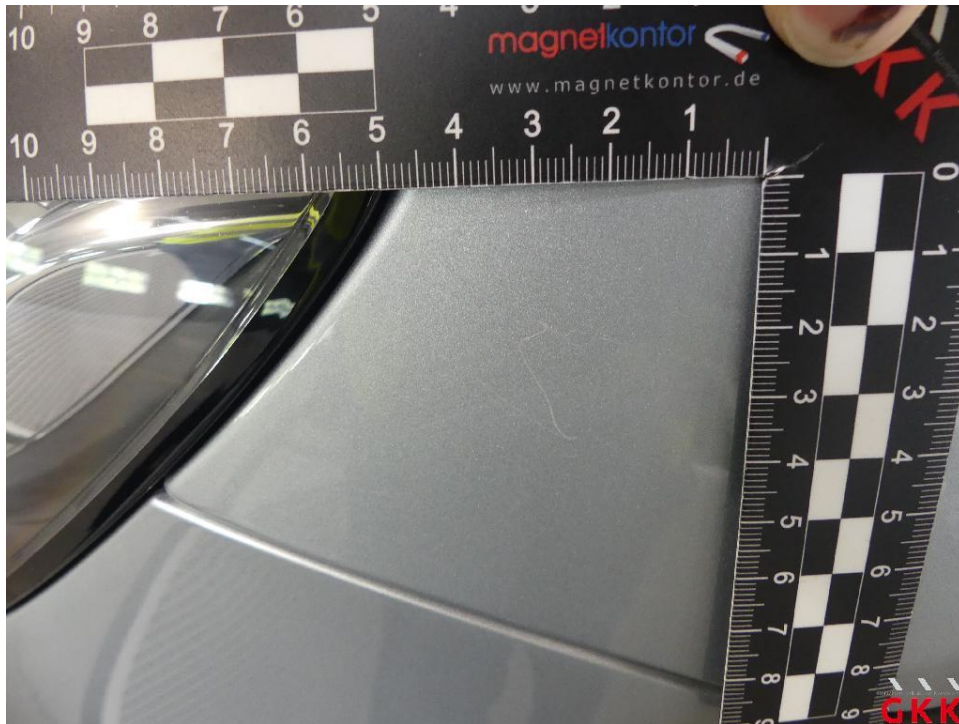
Bild 15 Kotflügel vorne links, verkratzt, Smartrepair

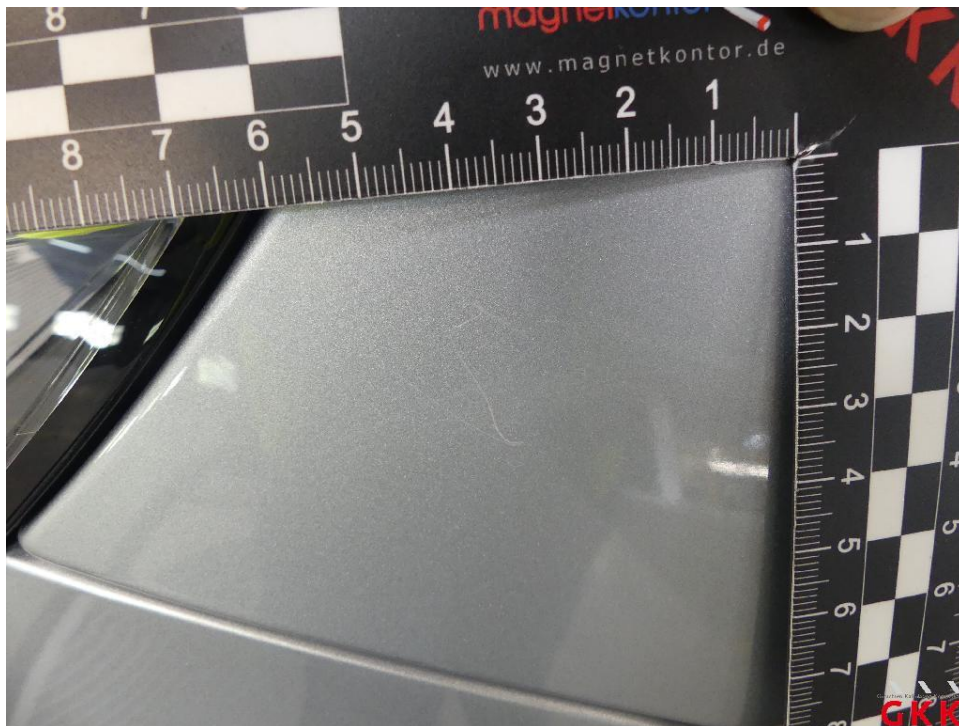
Bild 16 Kotflügel vorne links, verkratzt, Smartrepair

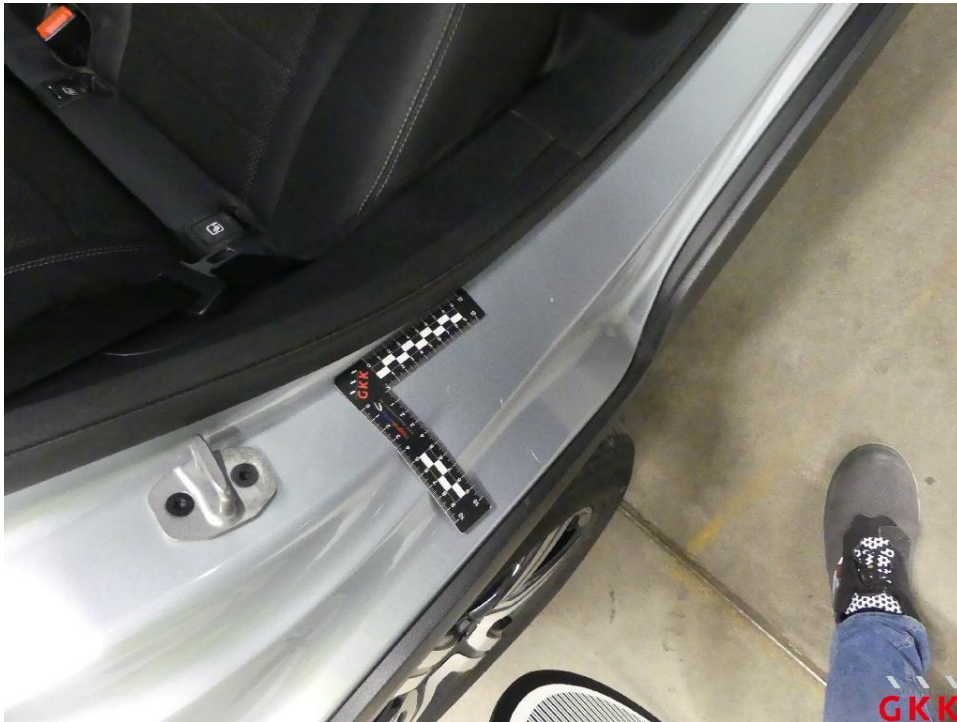
| Seite links (Angaben ohne MwSt.) | Reparaturkosten | MW |
|---|---|---|
| Tür hinten rechts Einstieg, verkratzt, Smartrepair (Bild 17, Bild 18, Bild 19) | 80,00 € | 80,00 € |

Bild 17 Tür hinten rechts, Einstieg, verkratzt, Smartrepair

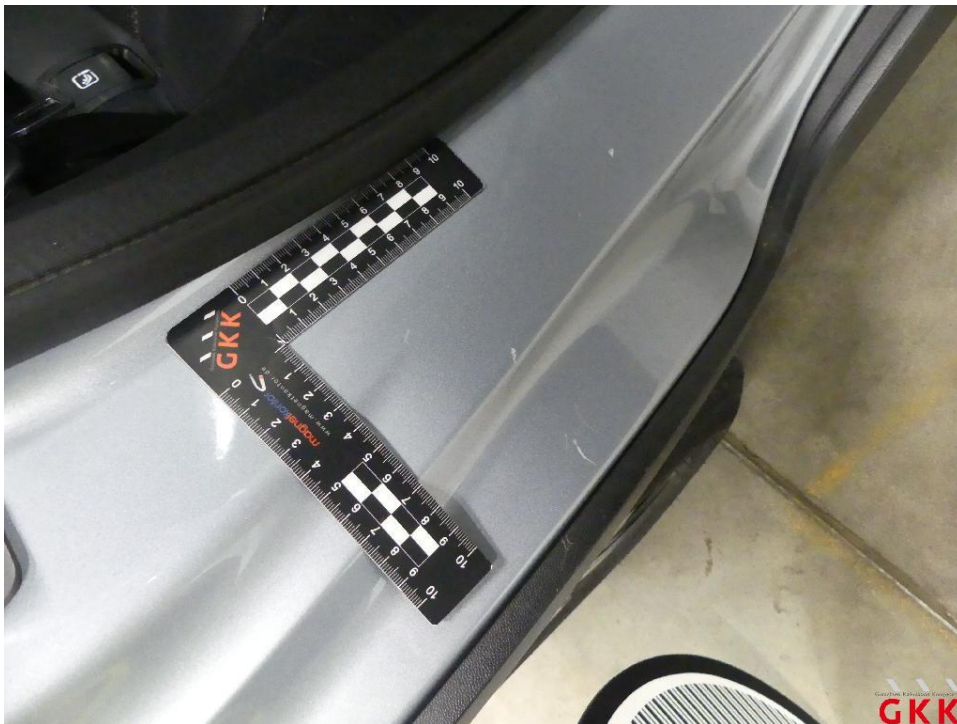
Bild 18 Tür hinten rechts, Einstieg, verkratzt, Smartrepair

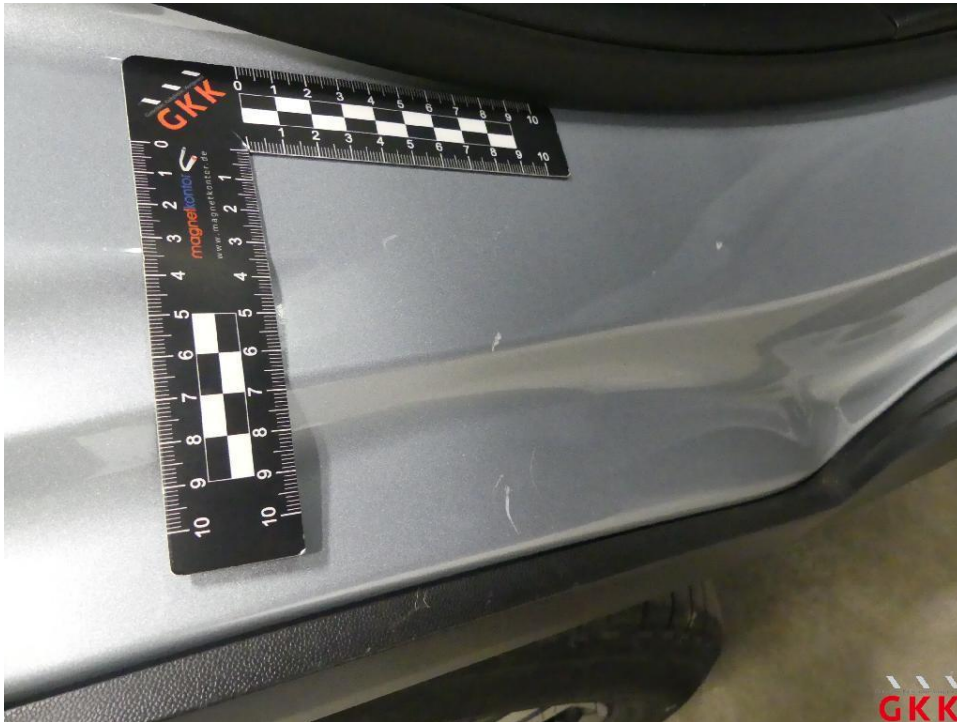
Bild 19 Tür hinten rechts, Einstieg, verkratzt, Smartrepair

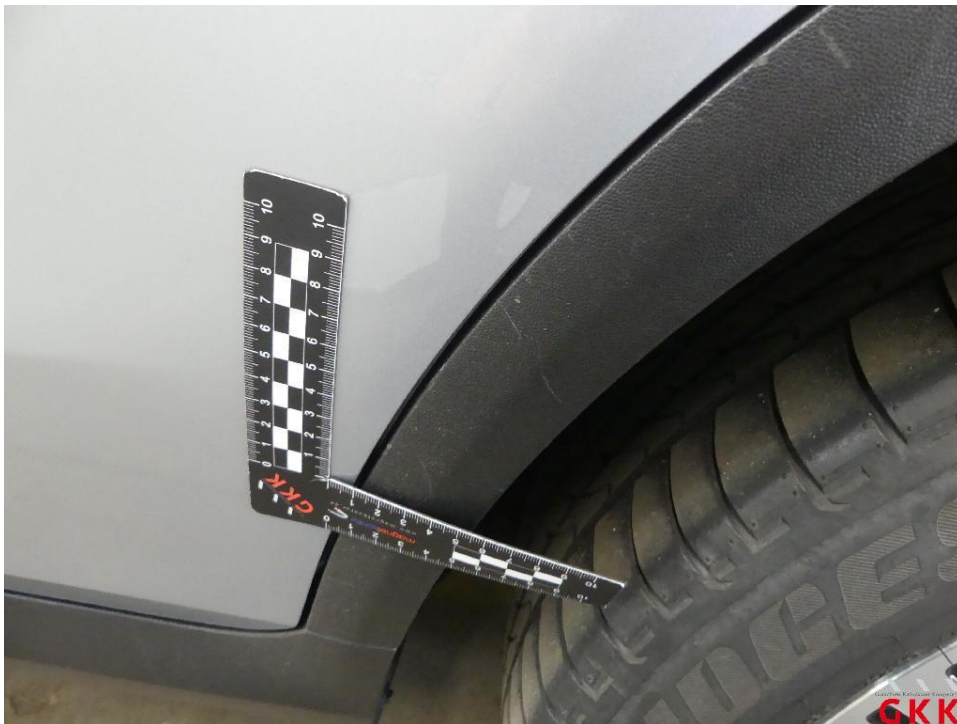
| Seite links (Angaben ohne MwSt.) | Reparaturkosten | MW |
|---|---|---|
| Seitenwand links Leiste, Radlauf, verkratzt, ersetzen (Bild 20, Bild 21, Bild 22) | 144,69 € | 79,58 € |

Bild 20 Seitenwand links, Leiste, Radlauf, verkratzt, ersetzen

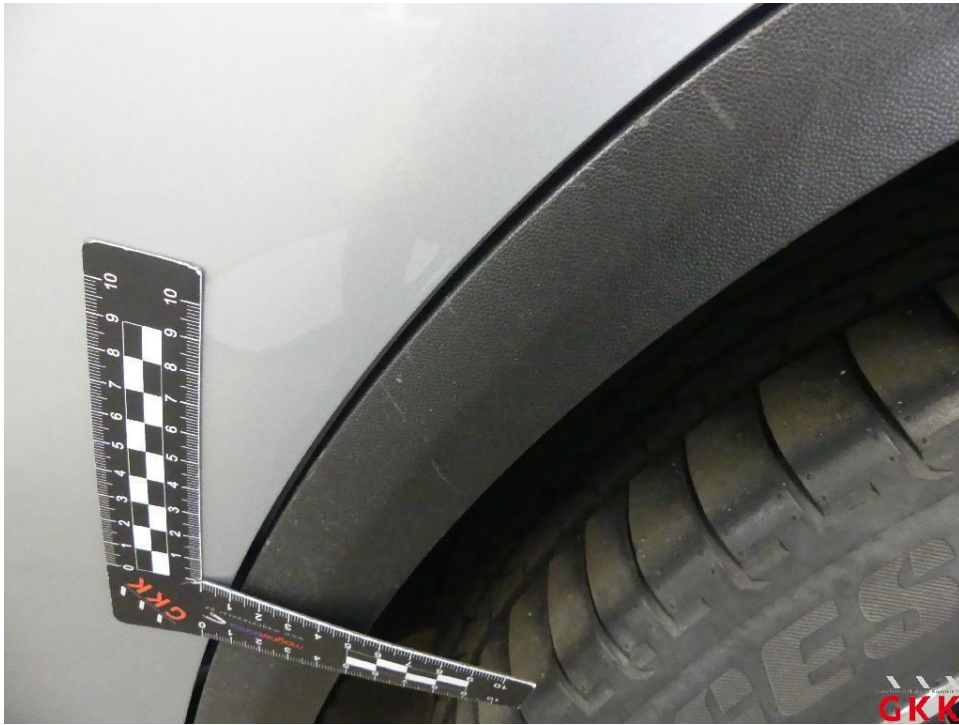
Bild 21      Seitenwand links, Leiste, Radlauf, verkratzt, ersetzen

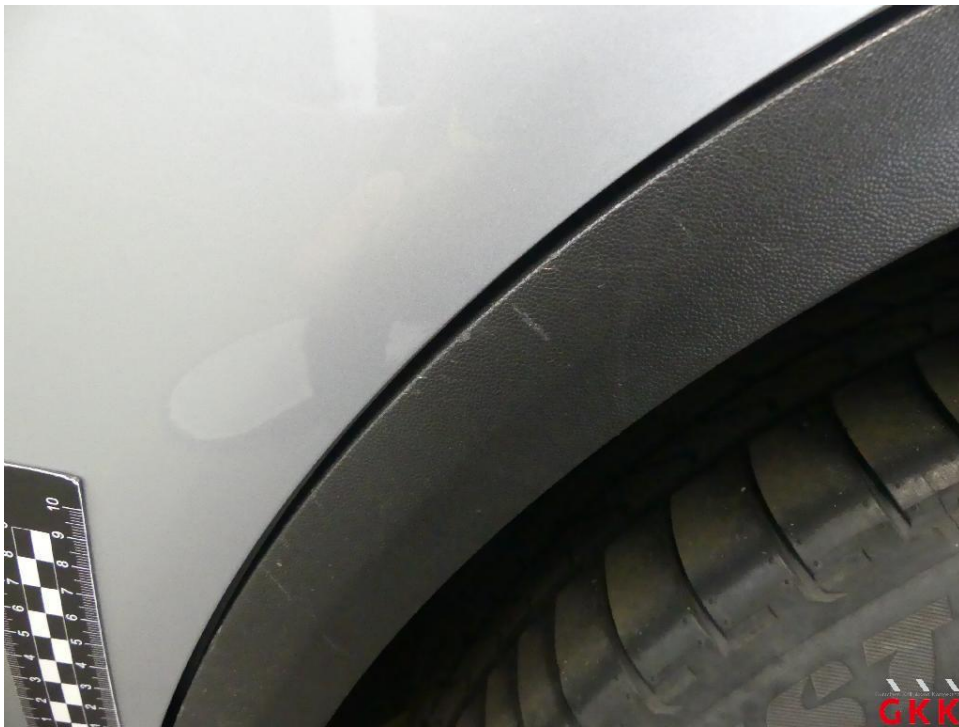
Bild 22      Seitenwand links, Leiste, Radlauf, verkratzt, ersetzen

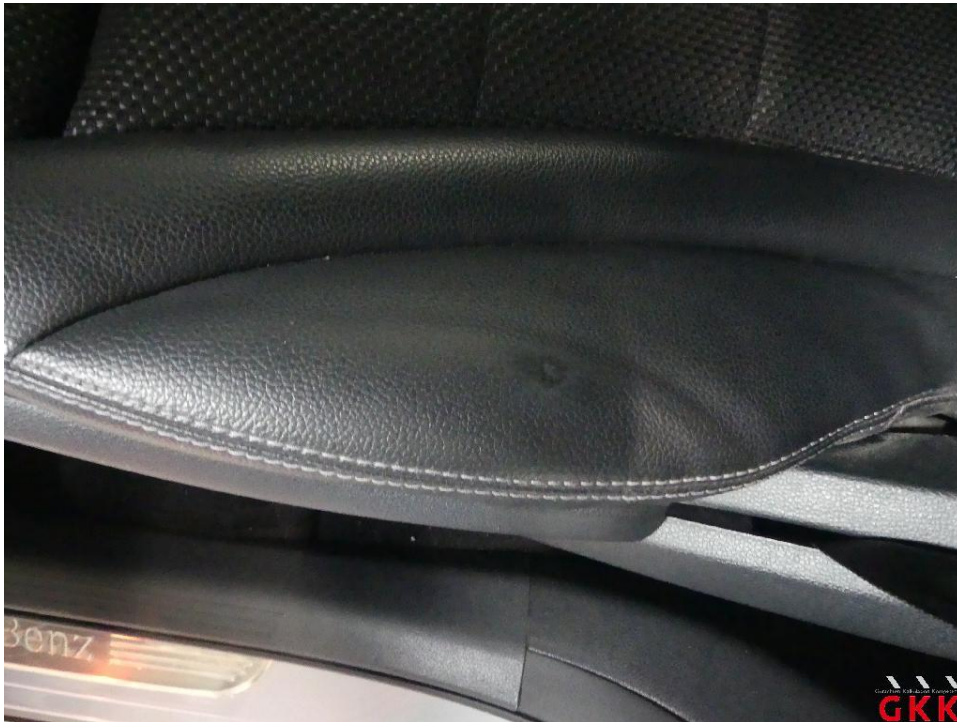
| Seite links (Angaben ohne MwSt.) | Reparaturkosten | MW |
|---|---|---|
| Sitz vorne links Bezug Sitzkissen -Leder-, beschädigt, ersetzen (Bild 23, Bild 24, Bild 25) | 713,16 € | 392,24 € |

Bild 23 Sitz vorne links, Bezug Sitzkissen -Leder-, beschädigt, ersetzen

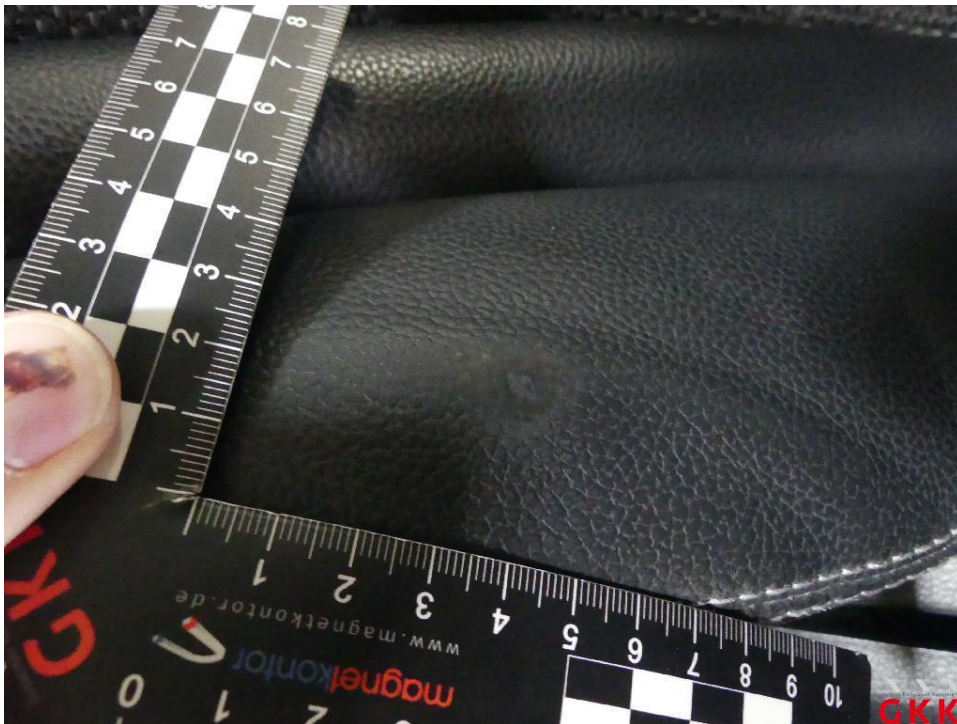
Bild 24 Sitz vorne links, Bezug Sitzkissen -Leder-, beschädigt, ersetzen

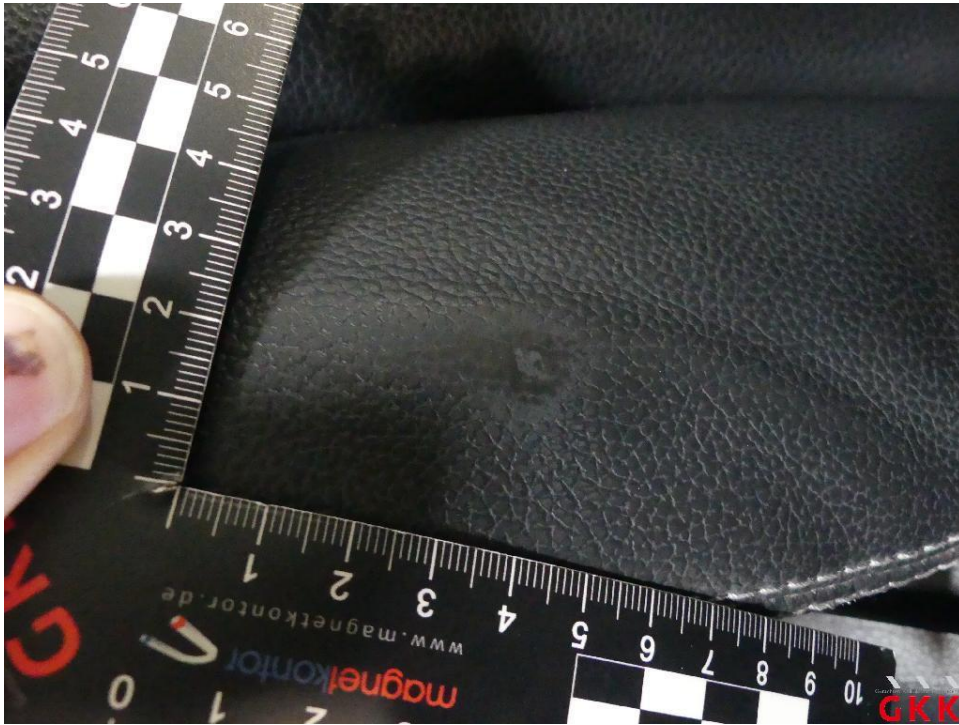
Bild 25 Sitz vorne links, Bezug Sitzkissen -Leder-, beschädigt, ersetzen
