## Wertgutachten

<b>Ihr Auftrag vom</b>	21.05.2025 durch Raiffeisen-Impuls Fuhrparkmanagement GmbH & Co. KG
<b>Besichtigungsort</b>	36272 Niederaula, Industriestraße 11
<b>Besichtigungsdatum</b>	26.05.2025
<b>Referenznummern</b>	0002037308

<b>Fahrzeugident.-Nr.</b>	<b>WV2ZZZ7HZKH198495</b>		
<b>Fahrzeugart</b>	PKW - Mehrzweckfahrzeug	<b>Farbton / Lackart</b>	Candy Weiss / Uni
<b>Hersteller</b>	VW	<b>Nächste HU</b>	02/2026
<b>Typ / Verkaufsbez.</b>	T6 2.0 TDI	<b>Laufleistung abgelesen</b>	123.515 km
<b>Erstzulassung</b>	06.01.2020	<b>Emissionsklasse</b>	Euro 6d-Temp
<b>Getriebe / Gänge</b>	Manuell / 5	<b>Sitzplätze / Türen</b>	9 / 5
<b>Achsen / angetrieben</b>	2 / 1	<b>Anzahl Besitzer</b>	unbekannt
<b>Motorart</b>	Reihenmotor / Diesel	<b>Hubraum / Nennleistung</b>	1.968 ccm / 75 KW
<b>Antriebsart</b>	Frontantrieb

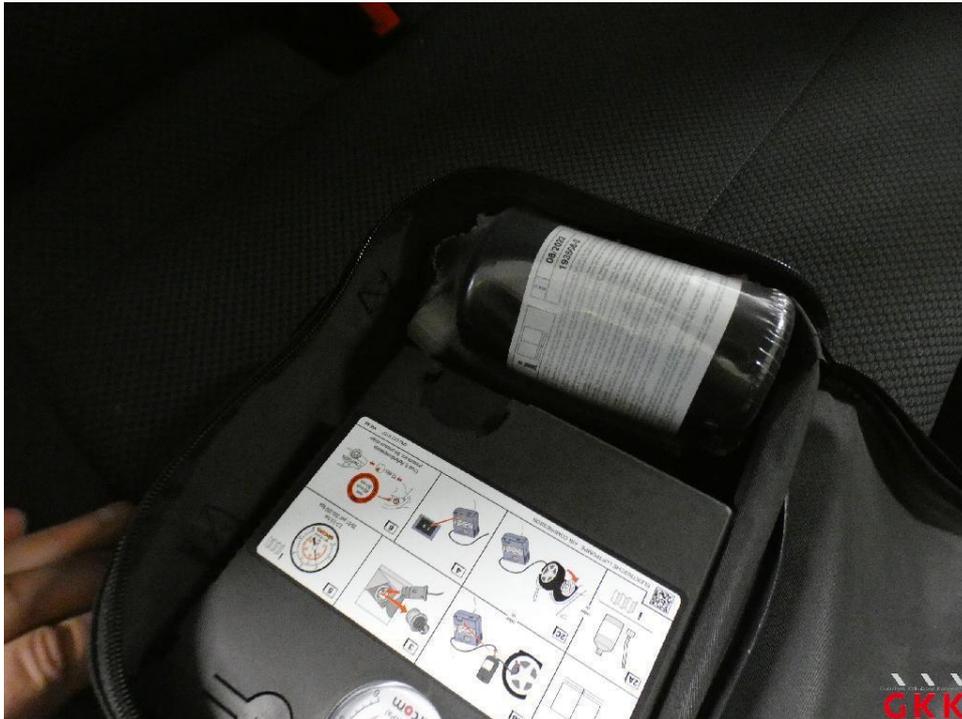
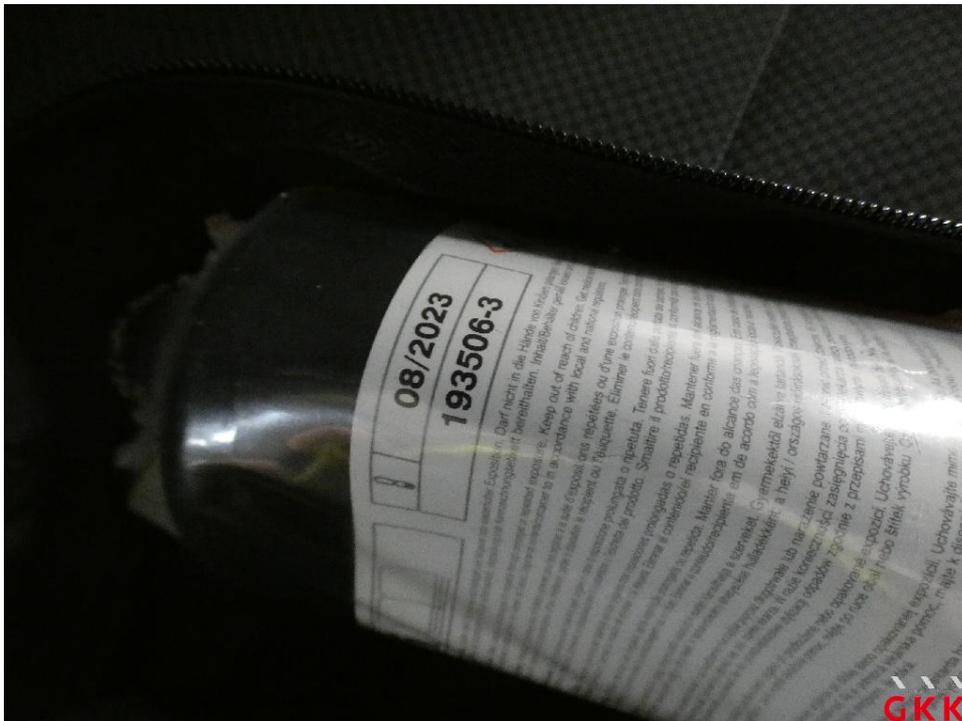
Bild 13 Reifenreparaturset, Füllflasche, MHD überschritten, ersetzen

Bild 14 Reifenreparaturset, Füllflasche, MHD überschritten, ersetzen

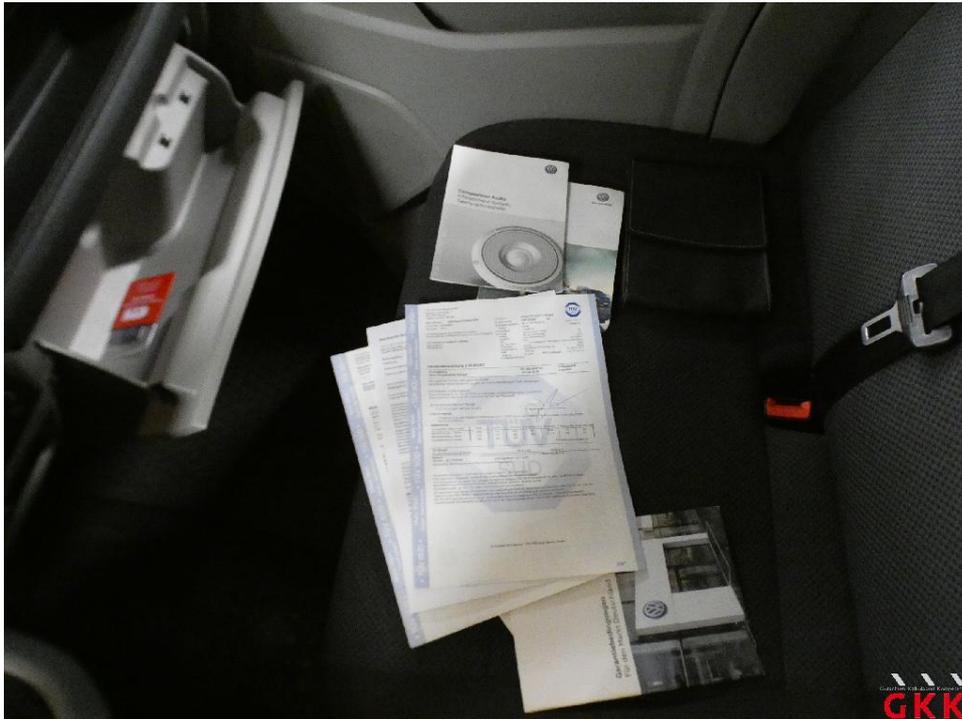
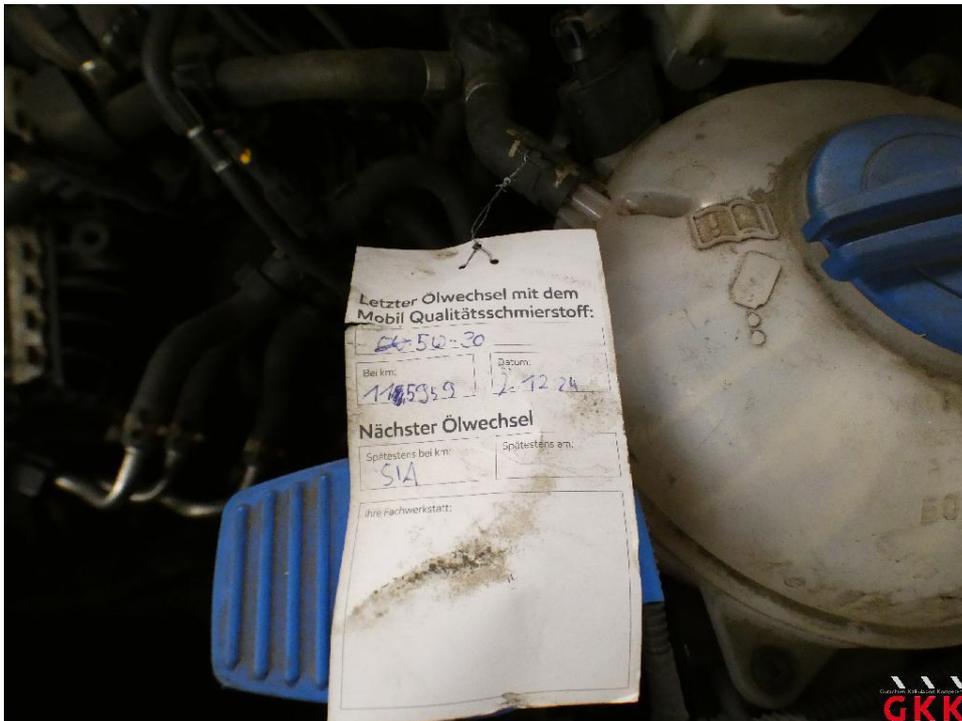
Laderaum, verkratzt, Gebrauchsspur	0,00 €	0,00 €
<b>Technik</b> (Angaben ohne MwSt.)	Reparaturkosten	MW
Abgassystem Additiv AdBlue, Servicehinweis, auffüllen (Bild 27)	67,87 €	67,87 €
<b>Zubehör, Bordwerkzeug</b> (Angaben ohne MwSt.)	Reparaturkosten	MW
Reifenreparaturset Füllflasche, MHD überschritten, ersetzen (Bild 13, Bild 14)	48,56 €	48,56 €
Bordmappe Serviceheft, fehlt, ersetzen (Bild 17)	12,00 €	12,00 €
<b>Sonstiges</b> (Angaben ohne MwSt.)	Reparaturkosten	MW
Inspektion groß Transporter, kein gültiger Nachweis vorhanden, durchführen (Bild 15, Bild 16)	851,41 €	851,41 €

Bild 15 Inspektion groß, Transporter, kein gültiger Nachweis vorhanden, durchführen

Bild 16 Inspektion groß, Transporter, kein gültiger Nachweis vorhanden, durchführen

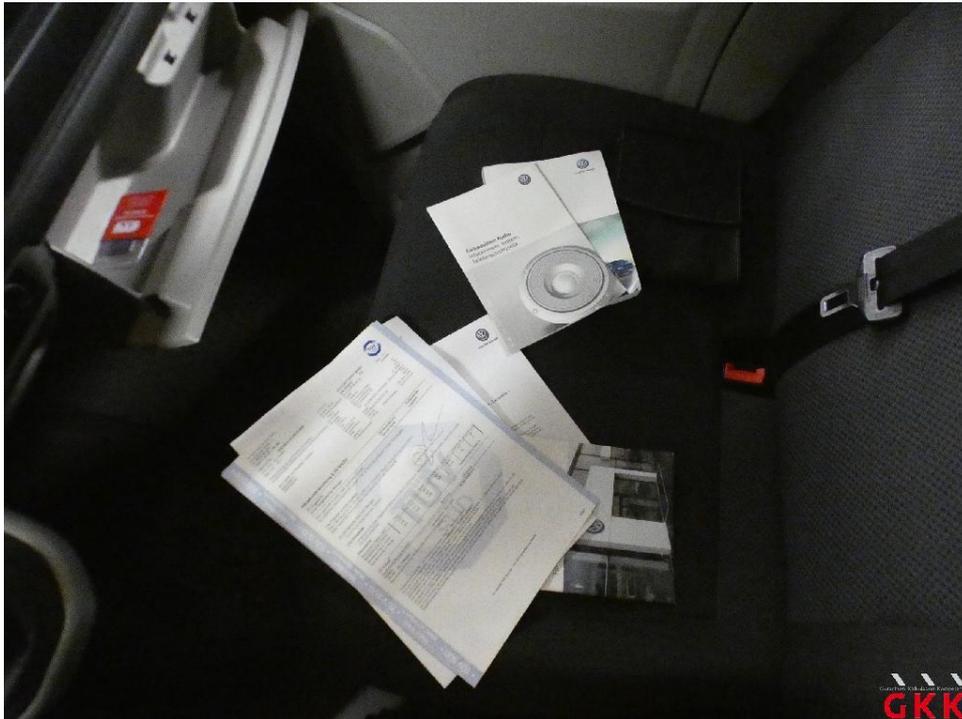
Bild 17 Bordmappe, Serviceheft, fehlt, ersetzen

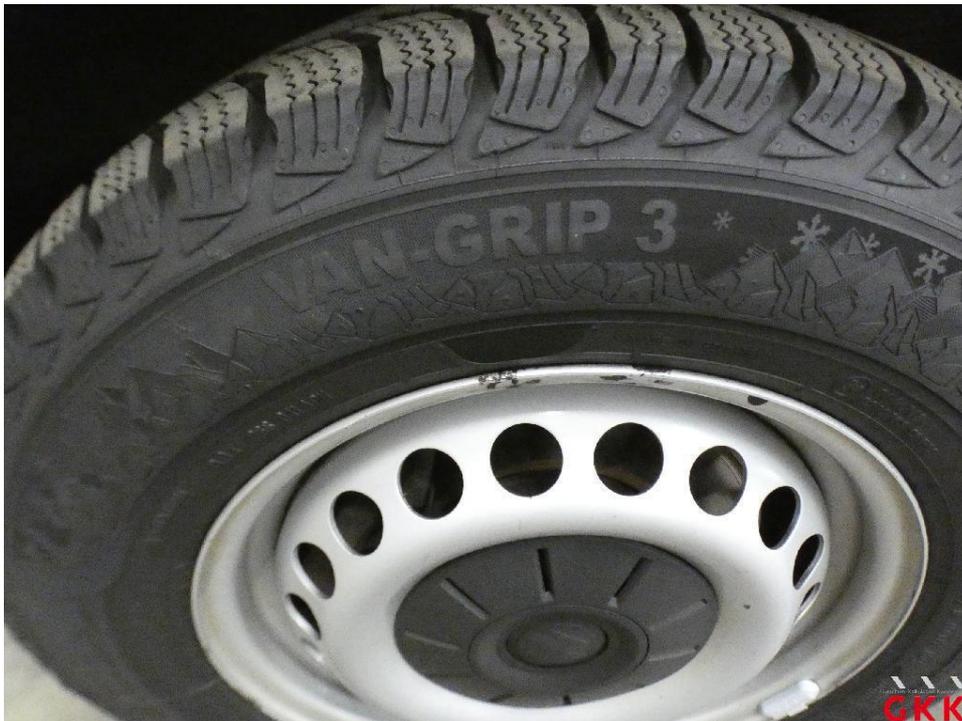
Bild 18 Reifen, vorne links, falsche Reifenart, ersetzen

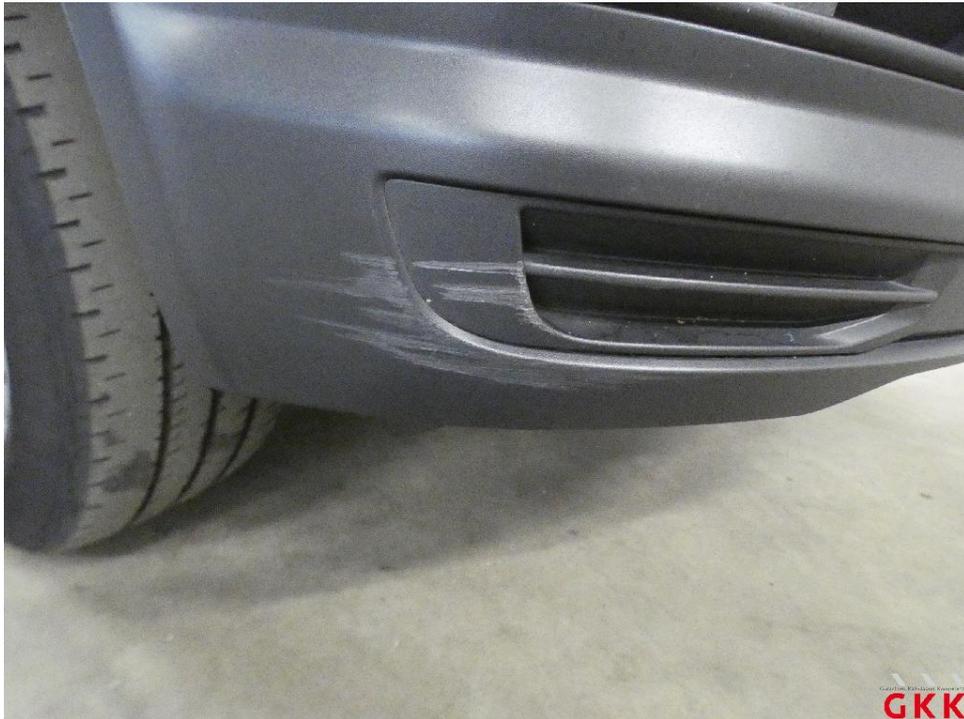
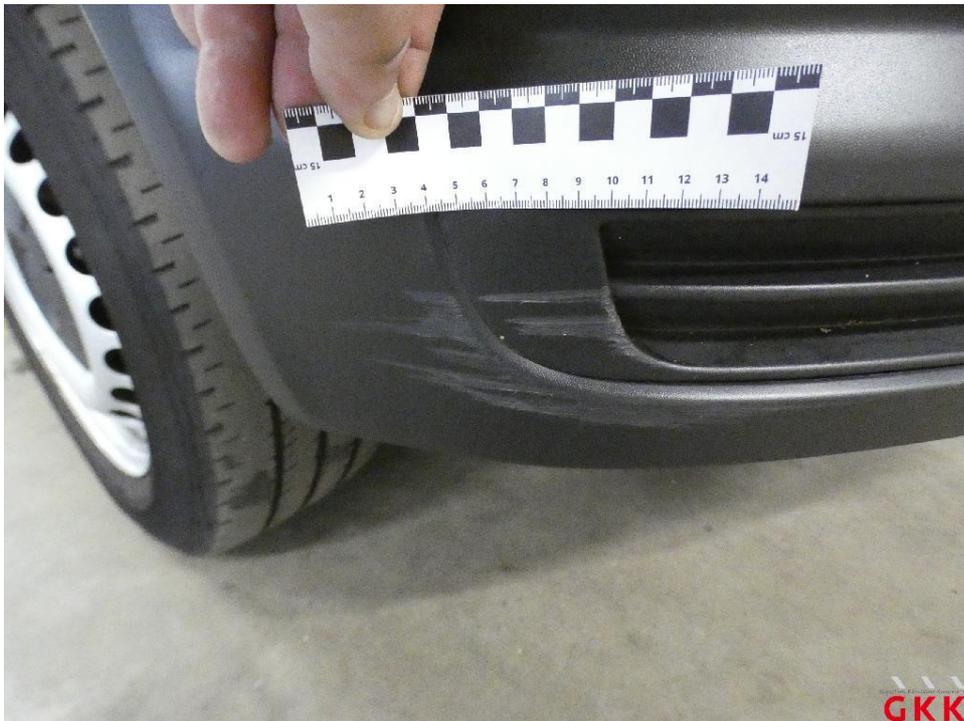
<b>Wertbeeinflussende Faktoren</b>		
<b>Front</b> (Angaben ohne MwSt.)	Reparaturkosten	MW
Stoßfänger vorne Verkleidung -unlackiert-, beschädigt, ersetzen (Bild 19, Bild 20)	812,13 €	365,46 €
Motorhaube, beschädigt, instand setzen - lackieren (Bild 21, Bild 22)	745,71 €	379,44 €
<b>Dach</b> (Angaben ohne MwSt.)	Reparaturkosten	MW
Dach Holm rechts, beschädigt, Smartrepair (Bild 23, Bild 24)	120,00 €	120,00 €
<b>Seite rechts</b> (Angaben ohne MwSt.)	Reparaturkosten	MW
Seitenwand rechts unterhalb, verkratzt, lackieren (Bild 25, Bild 26)	870,74 €	391,83 €
Spiegelgehäuse rechts Kappe -unlackiert-, verkratzt, Gebrauchsspur	0,00 €	0,00 €
<b>Reifen, Felgen, Radkappen</b> (Angaben ohne MwSt.)	Reparaturkosten	MW
Reifen vorne links, falsche Reifenart, ersetzen (Bild 18)	173,81 €	173,81 €
<b>Interieur</b> (Angaben ohne MwSt.)	Reparaturkosten	MW
Kombiinstrument Reifendruckkontrolle, aktiv, auslesen / prüfen (Bild 28)	31,90 €	31,90 €

Bild 19 Stoßfänger vorne, Verkleidung -unlackiert-, beschädigt, ersetzen

Bild 20 Stoßfänger vorne, Verkleidung -unlackiert-, beschädigt, ersetzen

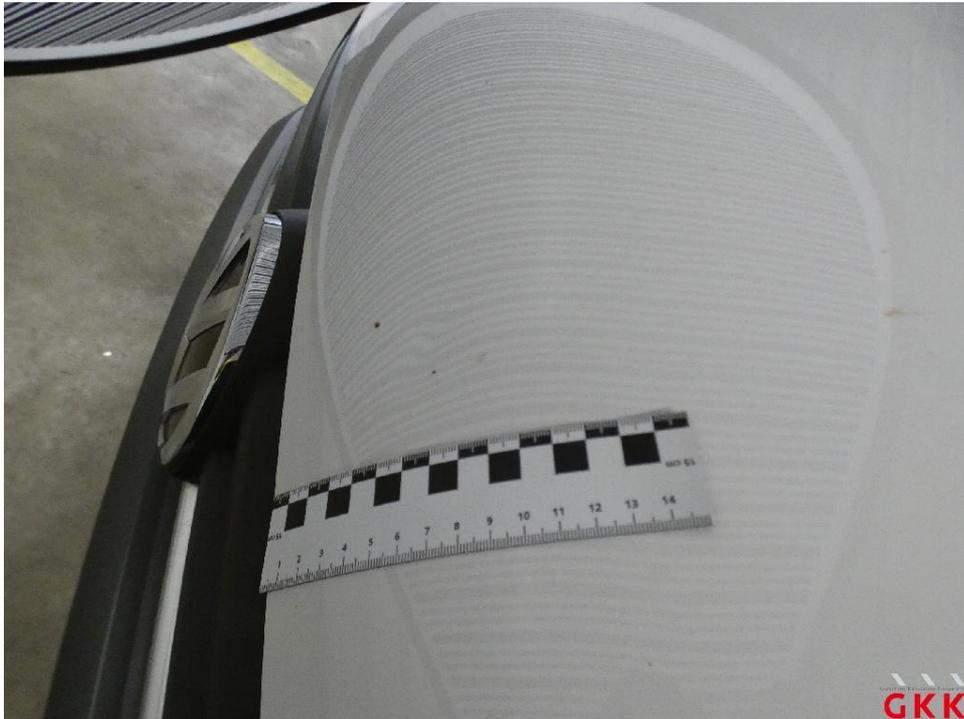
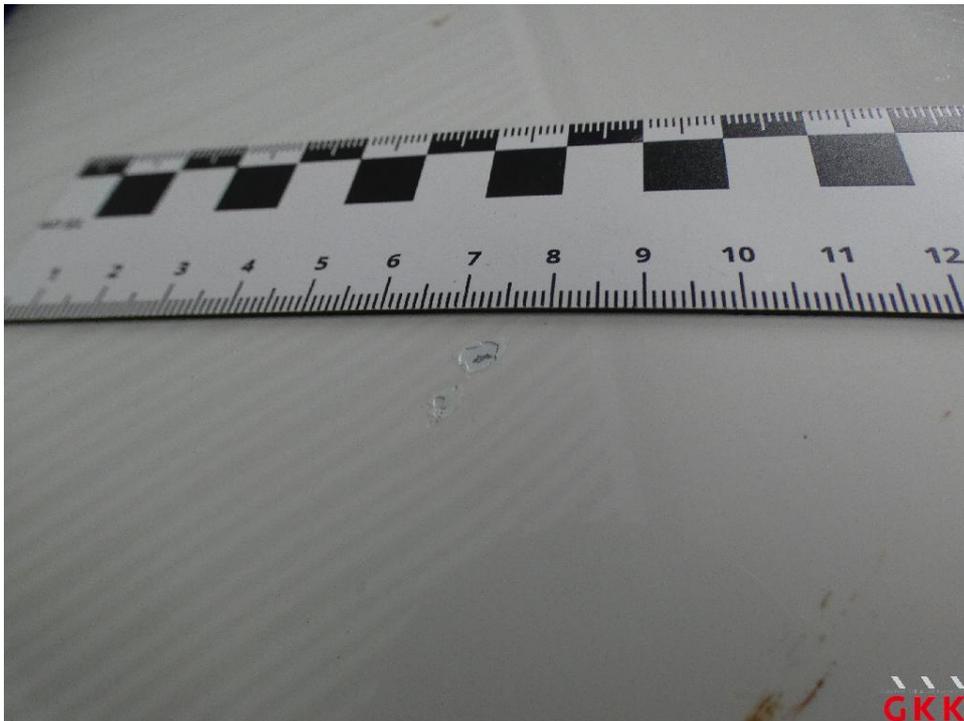
Bild 21 Motorhaube, beschädigt, instand setzen - lackieren

Bild 22 Motorhaube, beschädigt, instand setzen - lackieren

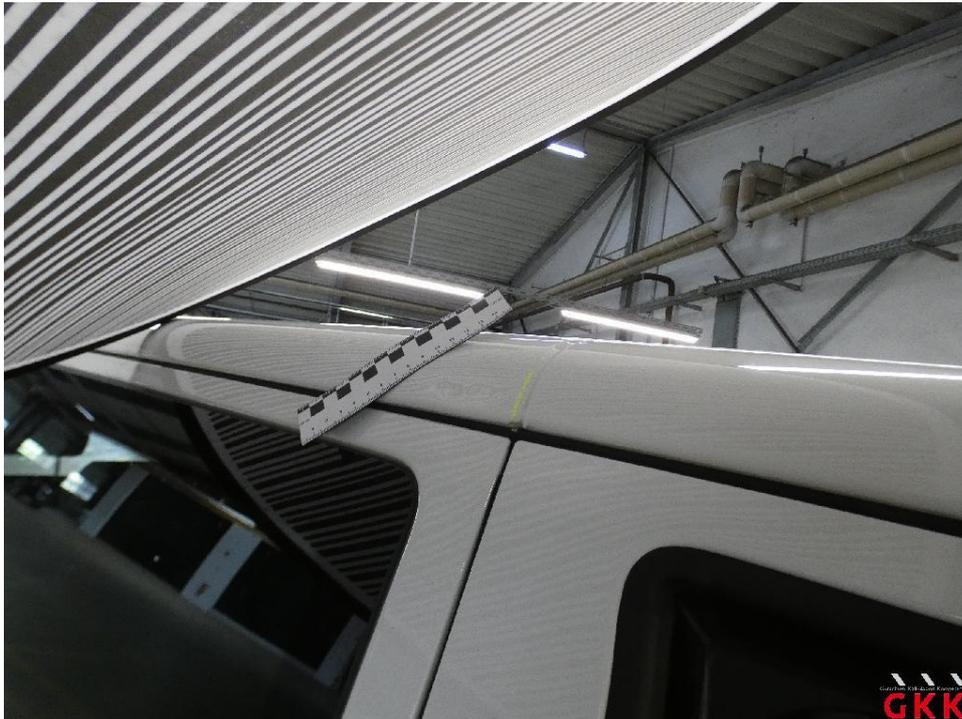
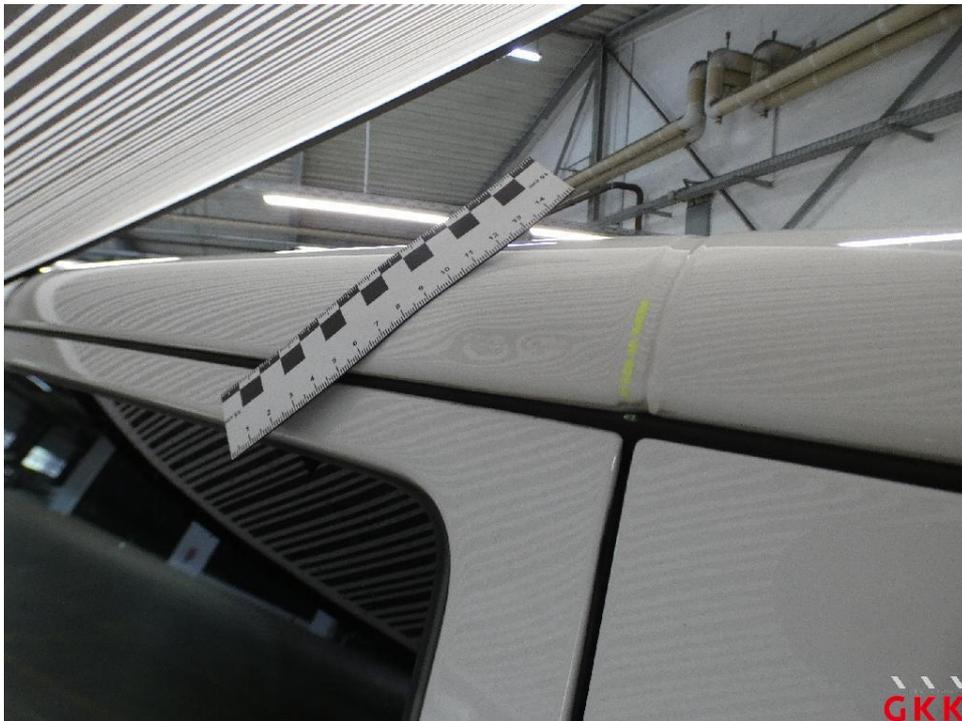
Bild 23 Dach, Holm rechts, beschädigt, Smartrepair

Bild 24 Dach, Holm rechts, beschädigt, Smartrepair

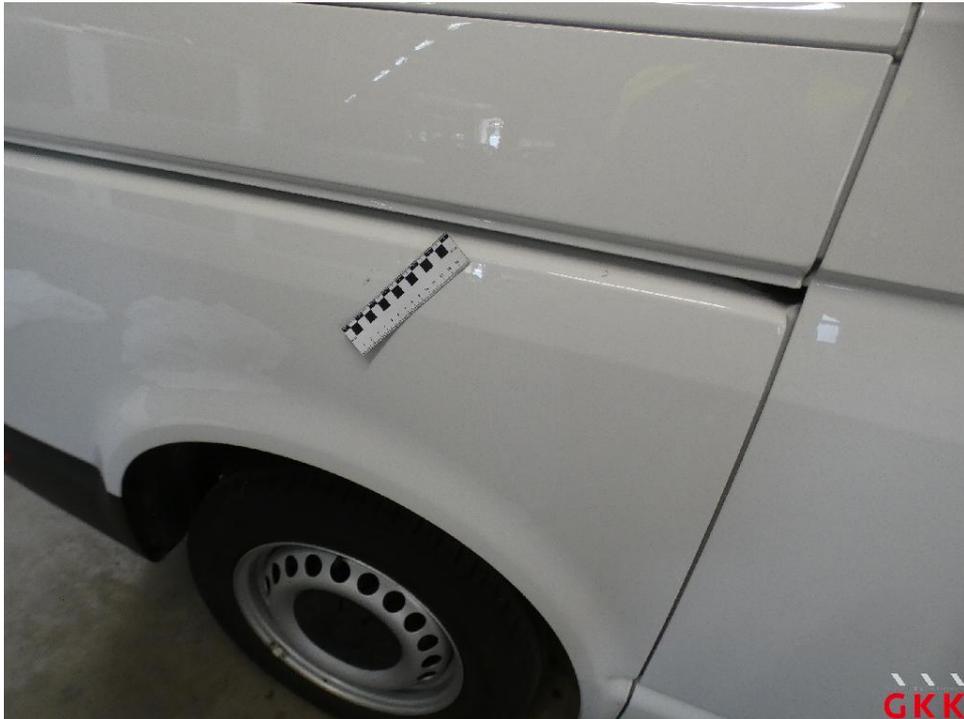
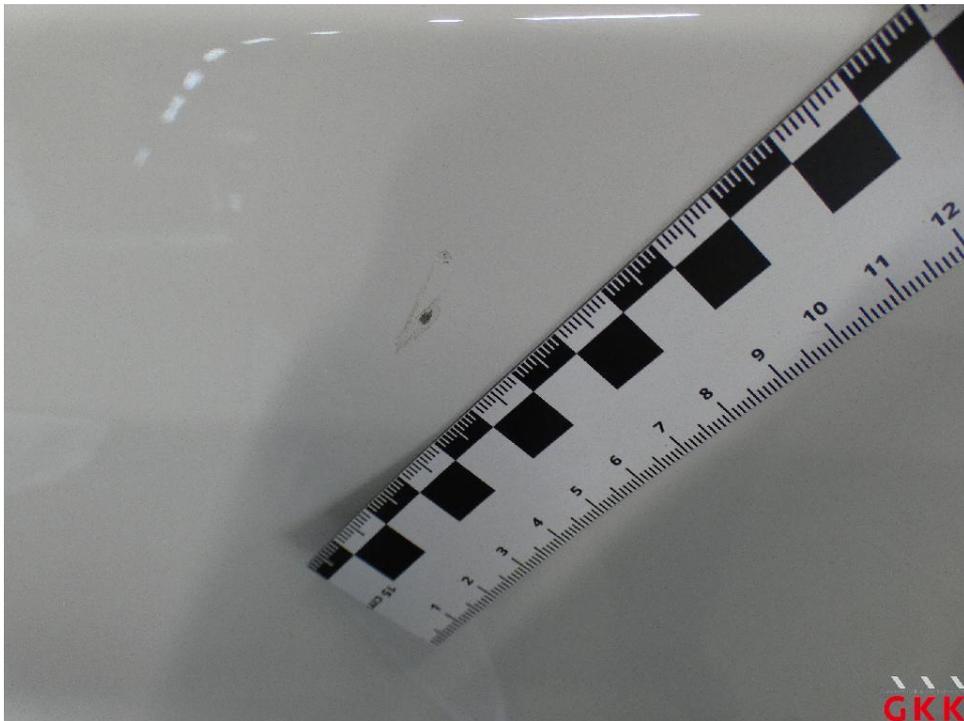
Bild 25 Seitenwand rechts, unterhalb, verkratzt, lackieren

Bild 26 Seitenwand rechts, unterhalb, verkratzt, lackieren

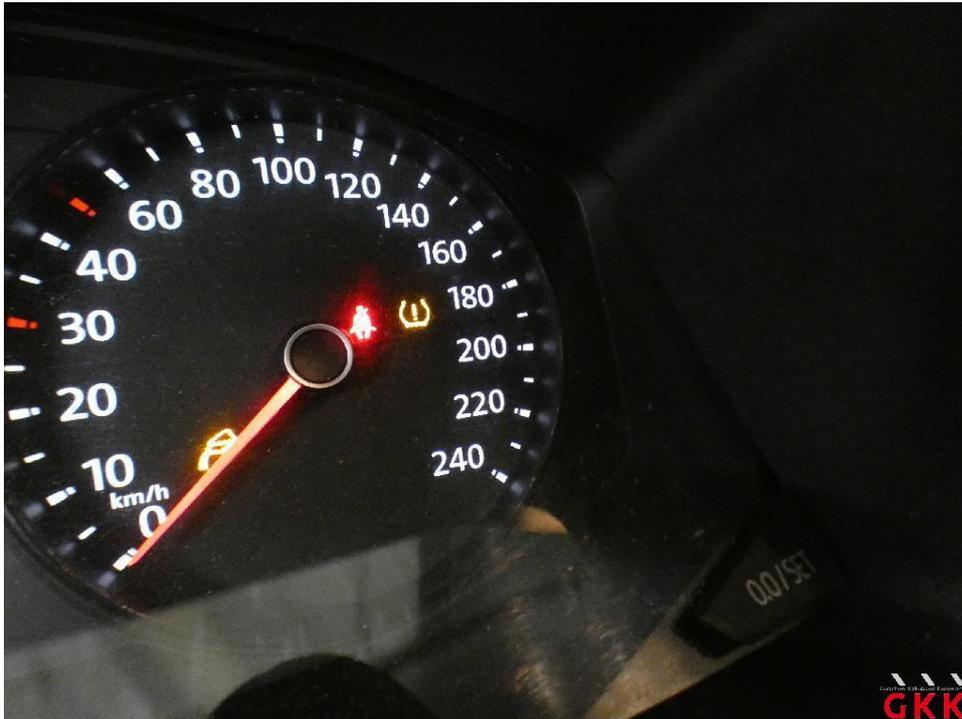
Bild 27 Abgassystem, Additiv AdBlue, Servicehinweis, auffüllen

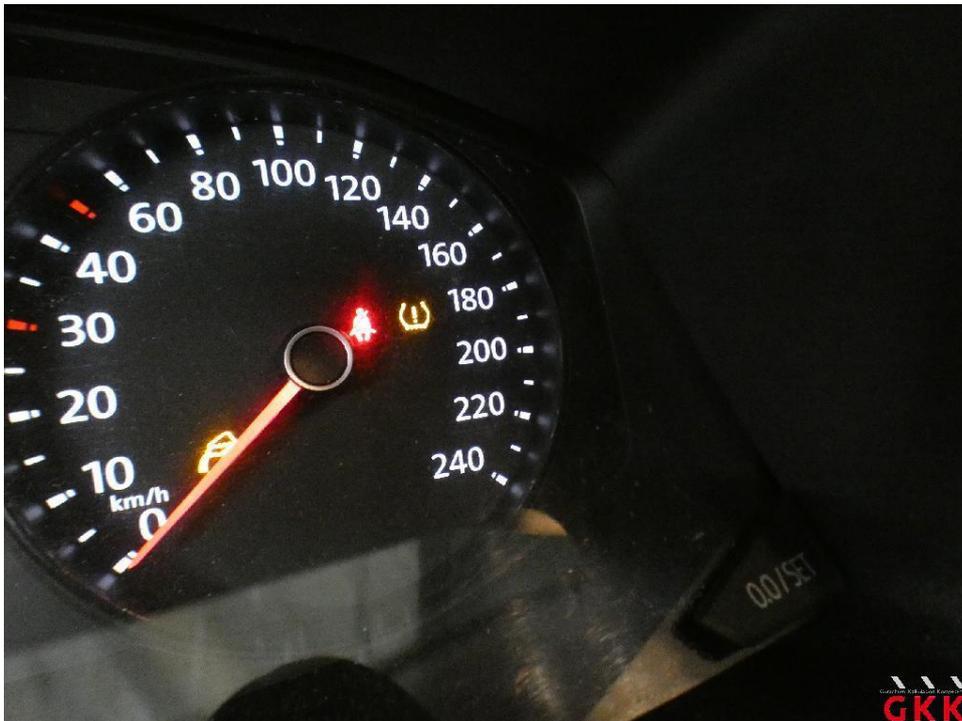
Bild 28 Kombiinstrument, Reifendruckkontrolle, aktiv, auslesen / prüfen
