Wertgutachten

Ihr Auftrag vom	14.05.2025 durch Raiffeisen-Impuls Fuhrparkmanagement GmbH & Co. KG
Besichtigungsort	36272 Niederaula, Industriestraße 11
Besichtigungsdatum	16.05.2025
Referenznummern	0002025975

Fahrzeugident.-Nr.	WF07XXWPG7JJ03779		
Fahrzeugart	PKW - Mehrzweckfahrzeug	Farbton / Lackart	Frost Weiss / Uni
Hersteller	Ford	Nächste HU	02/2026
Typ / Verkaufsbez.	Transit Connect 1.5 TDCi Trend	Laufleistung abgelesen	131.945 km
Erstzulassung	22.10.2018	Emissionsklasse	Euro 6
Getriebe / Gänge	Manuell / 6	Sitzplätze / Türen	5 / 5
Achsen / angetrieben	2 / 1	Anzahl Besitzer	unbekannt
Motorart	Reihenmotor / Diesel	Hubraum / Nennleistung	1.499 ccm / 88 KW
Antriebsart	Frontantrieb

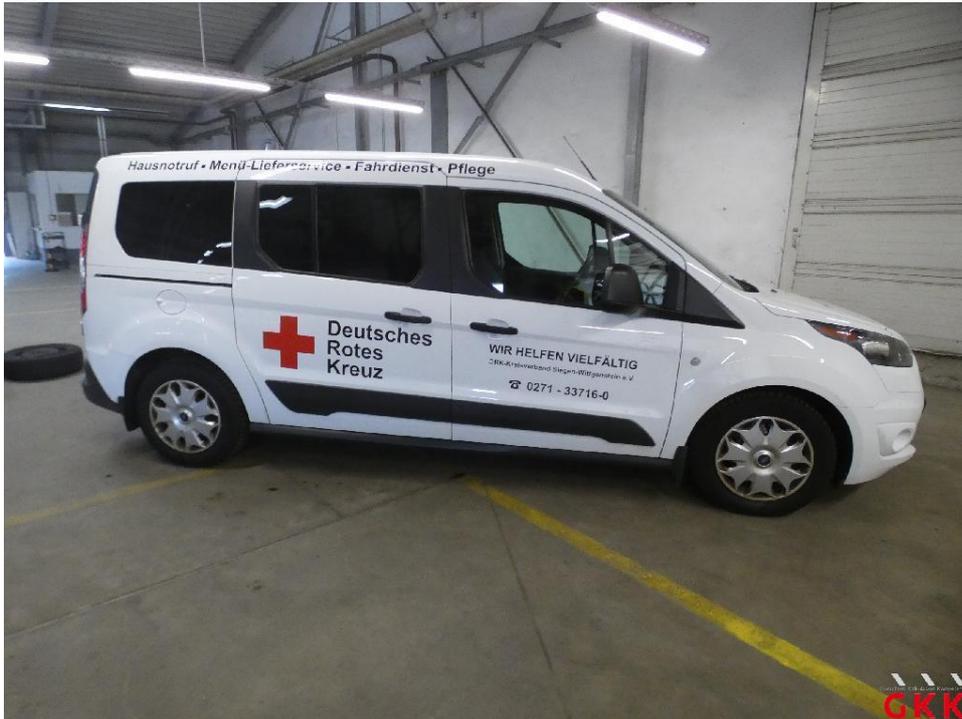
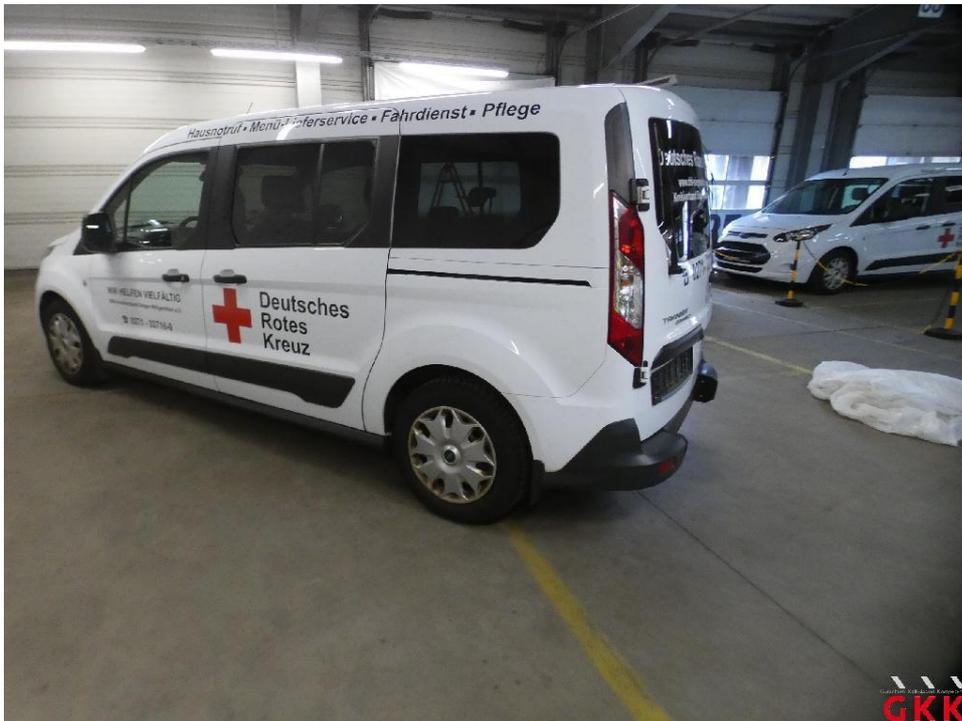
Wertbeeinflussende Faktoren		
Front (Angaben ohne MwSt.)	Reparaturkosten	MW
Frontscheibe beheizt, Steinschlag im Sichtfeld, ersetzen (Bild 19, Bild 20, Bild 21)	1477,95 €	1477,95 €
Seite links (Angaben ohne MwSt.)	Reparaturkosten	MW
Seitenwand links hinten -unterhalb-, Lackierung abgeplatzt, lackieren (Bild 26, Bild 27, Bild 28)	725,09 €	253,78 €
Seitenwand links hinten -oberhalb-, beschädigt, instand setzen - lackieren (Bild 29, Bild 30)	992,36 €	451,01 €
Seite rechts (Angaben ohne MwSt.)	Reparaturkosten	MW
Seitenwand rechts unterhalb, beschädigt, instand setzen - lackieren (Bild 37, Bild 38)	613,43 €	318,39 €
Reifen, Felgen, Radkappen (Angaben ohne MwSt.)	Reparaturkosten	MW
Radkappe(n) vorne rechts, beschädigt, ersetzen (Bild 22, Bild 23)	43,77 €	15,32 €
Radkappe(n) vorne links, beschädigt, ersetzen (Bild 24, Bild 25)	43,77 €	15,32 €
Exterieur (Angaben ohne MwSt.)	Reparaturkosten	MW
Beschriftungs- / Werbefolie, beklebt, entkleben (Bild 17, Bild 18)	200,00 €	200,00 €

Bild 17 Beschriftungs- / Werbefolie, beklebt, entkleben

Bild 18 Beschriftungs- / Werbefolie, beklebt, entkleben

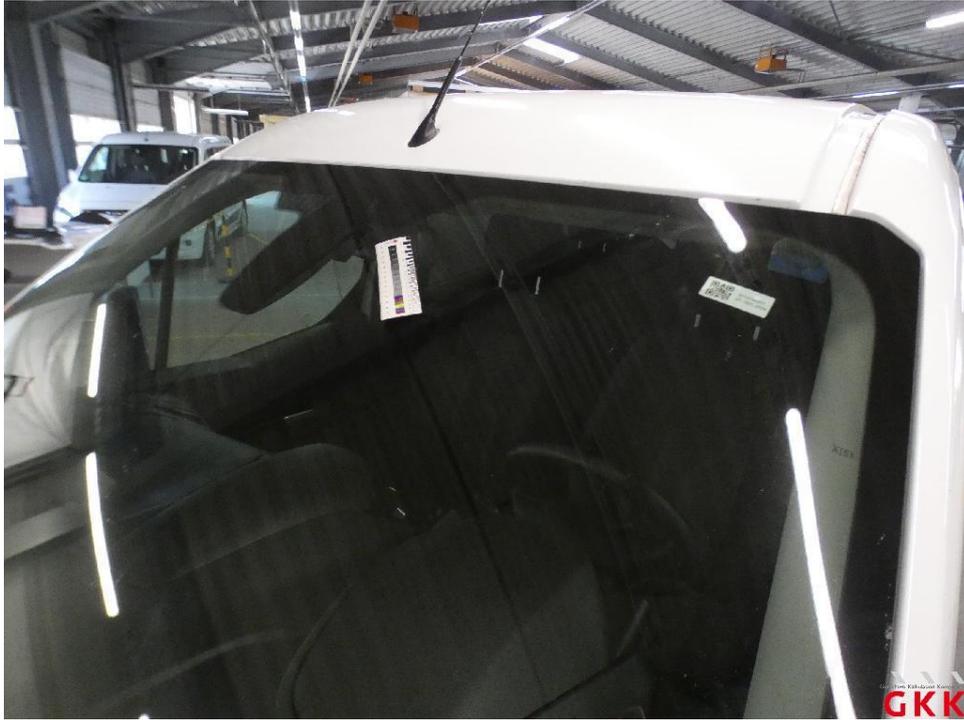
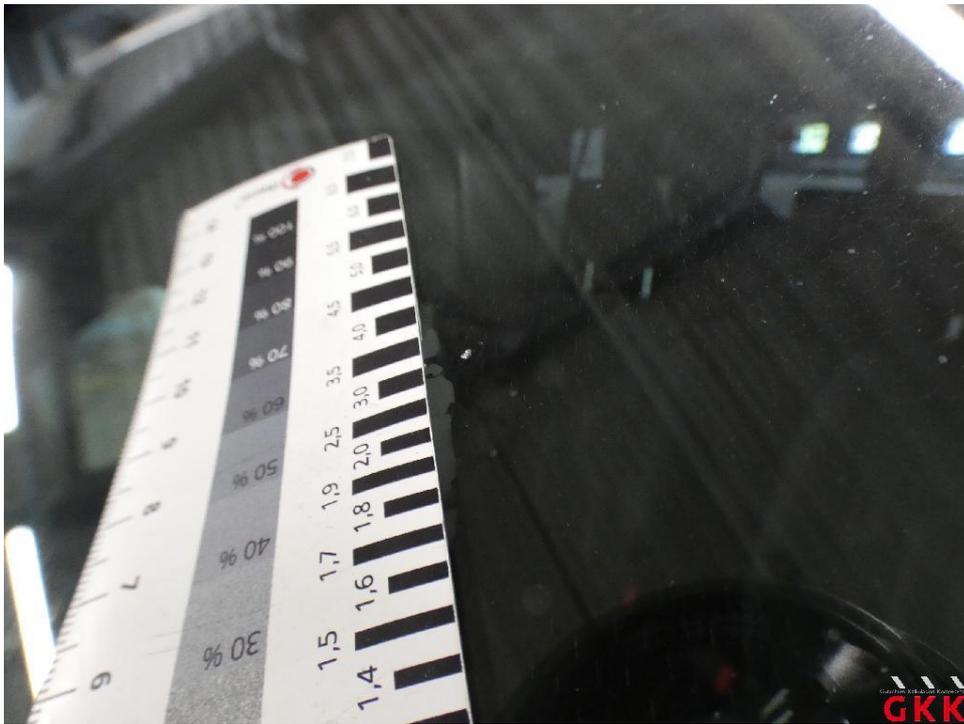
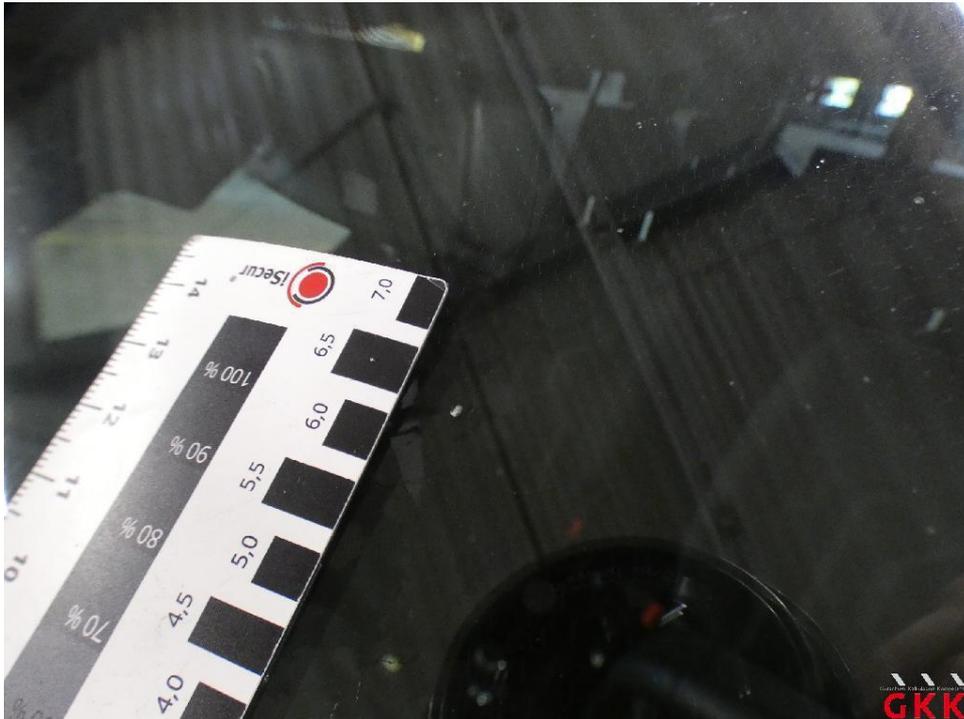
Bild 19 Frontscheibe, beheizt, Steinschlag im Sichtfeld, ersetzen

Bild 20 Frontscheibe, beheizt, Steinschlag im Sichtfeld, ersetzen

Bild 21 Frontscheibe, beheizt, Steinschlag im Sichtfeld, ersetzen

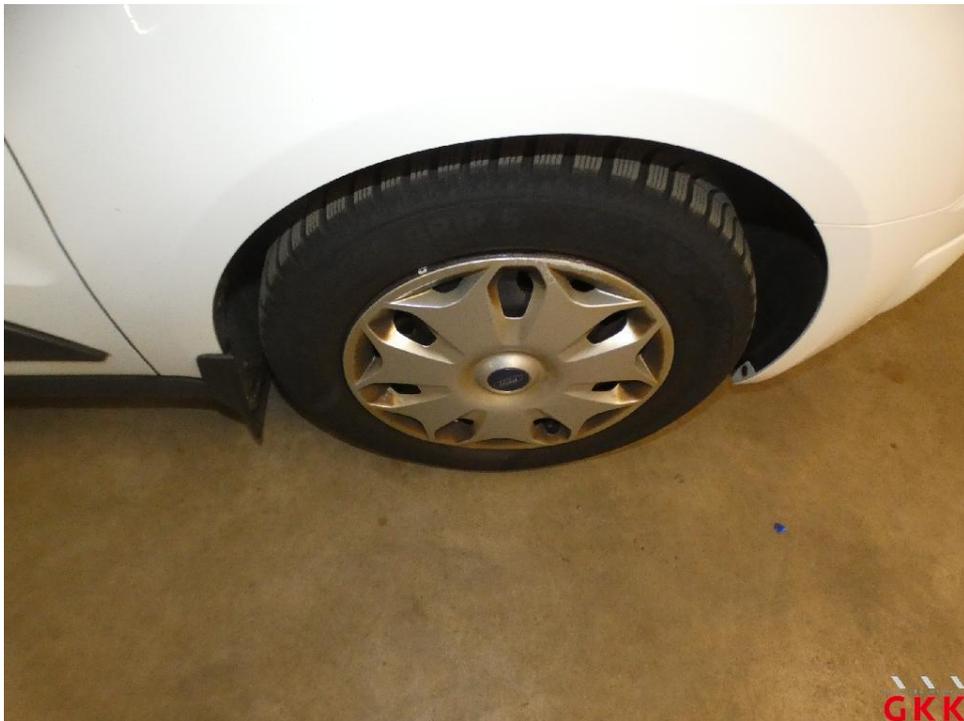
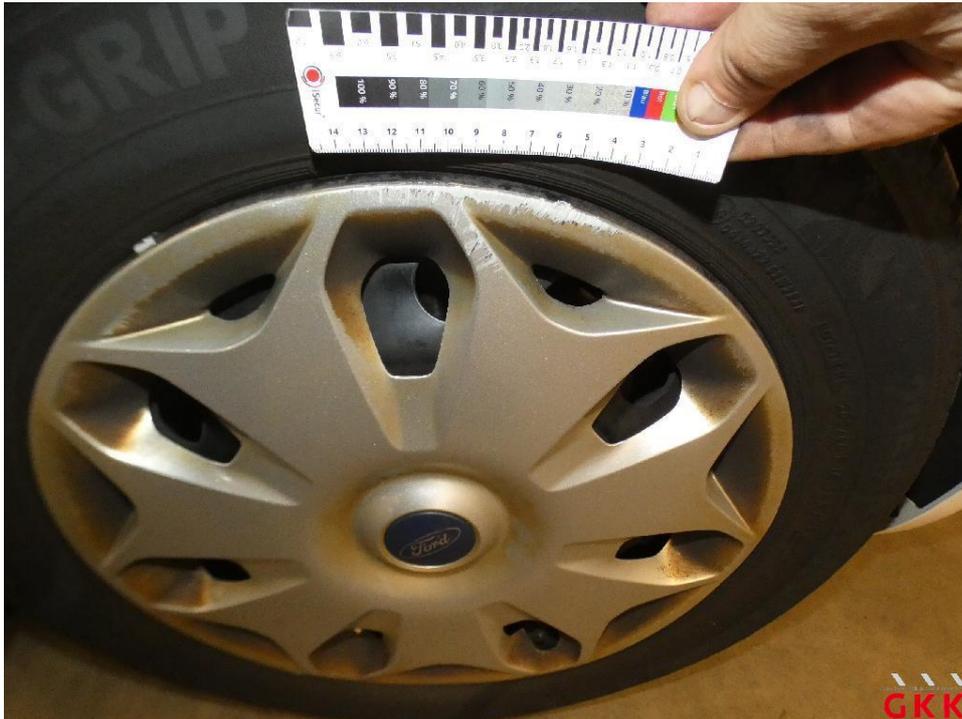
Bild 22 Radkappe(n), vorne rechts, beschädigt, ersetzen

Bild 23 Radkappe(n), vorne rechts, beschädigt, ersetzen

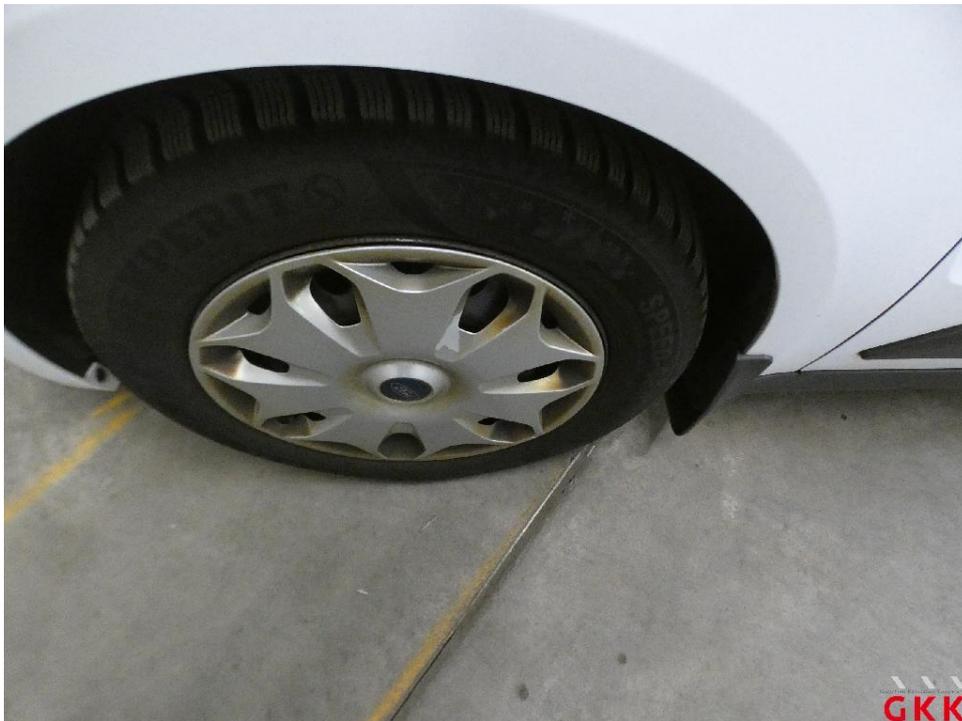
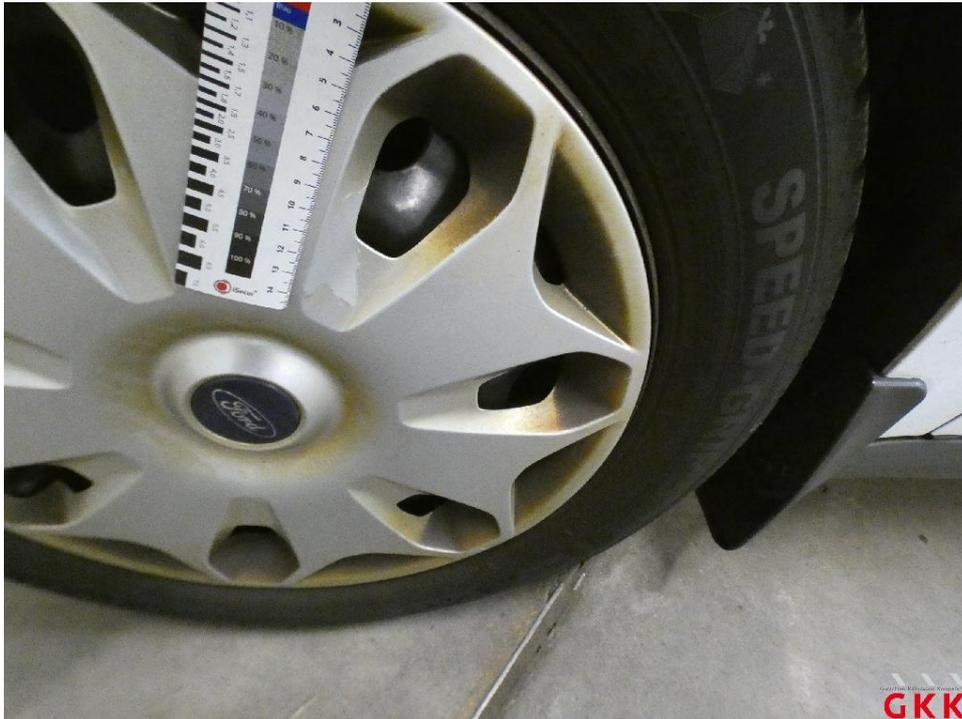
Bild 24 Radkappe(n), vorne links, beschädigt, ersetzen

Bild 25 Radkappe(n), vorne links, beschädigt, ersetzen

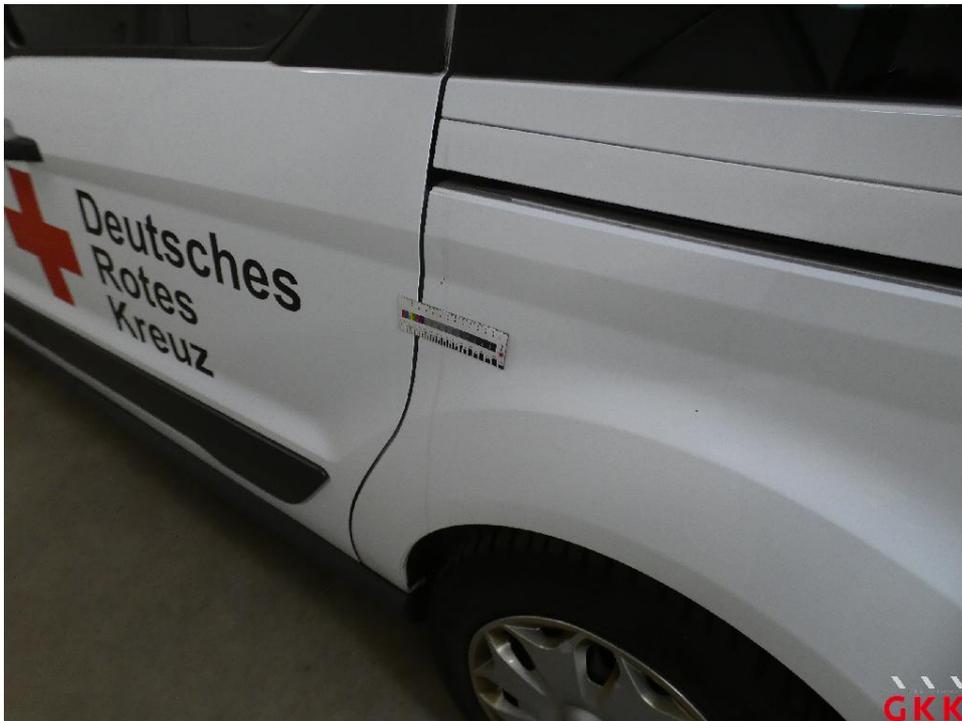
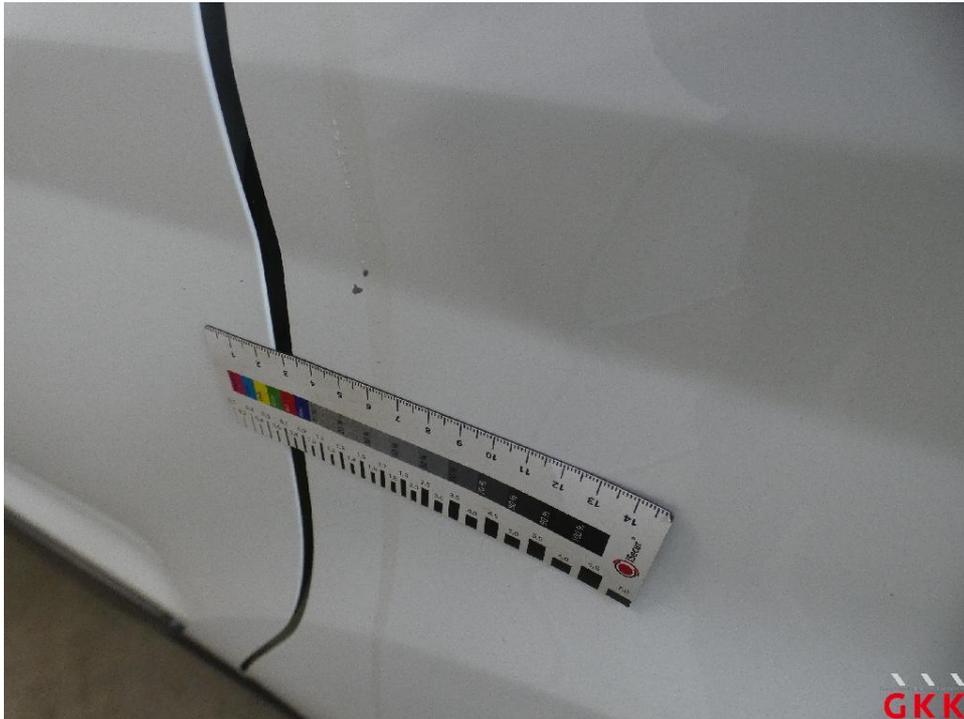
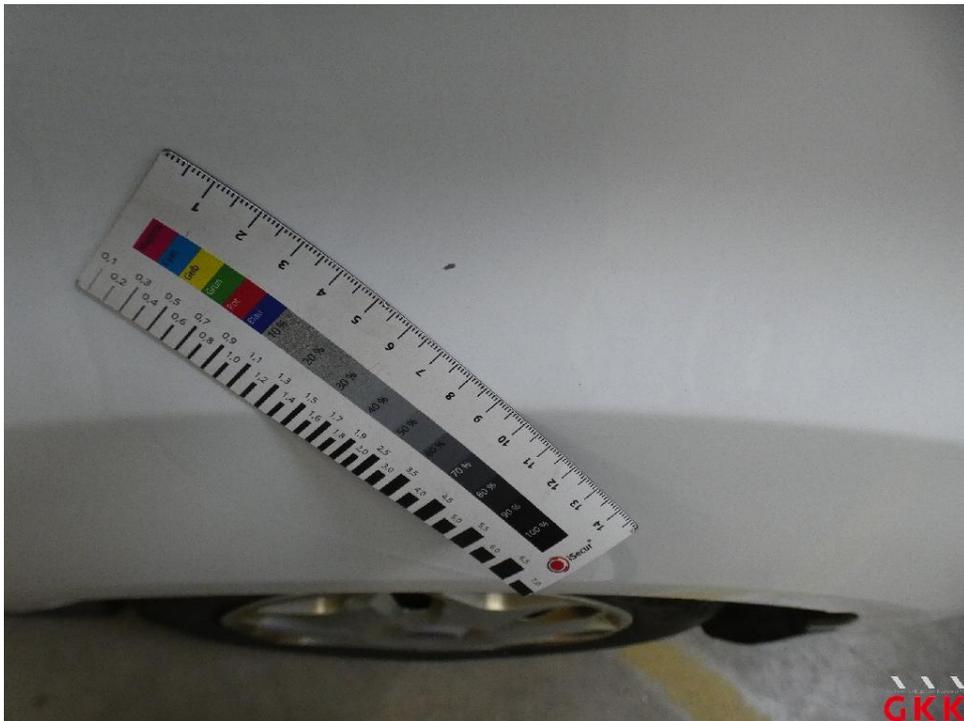
Bild 26 Seitenwand links, hinten -unterhalb-, Lackierung abgeplatzt, lackieren

Bild 27 Seitenwand links, hinten -unterhalb-, Lackierung abgeplatzt, lackieren

Bild 28 Seitenwand links, hinten -unterhalb-, Lackierung abgeplatzt, lackieren

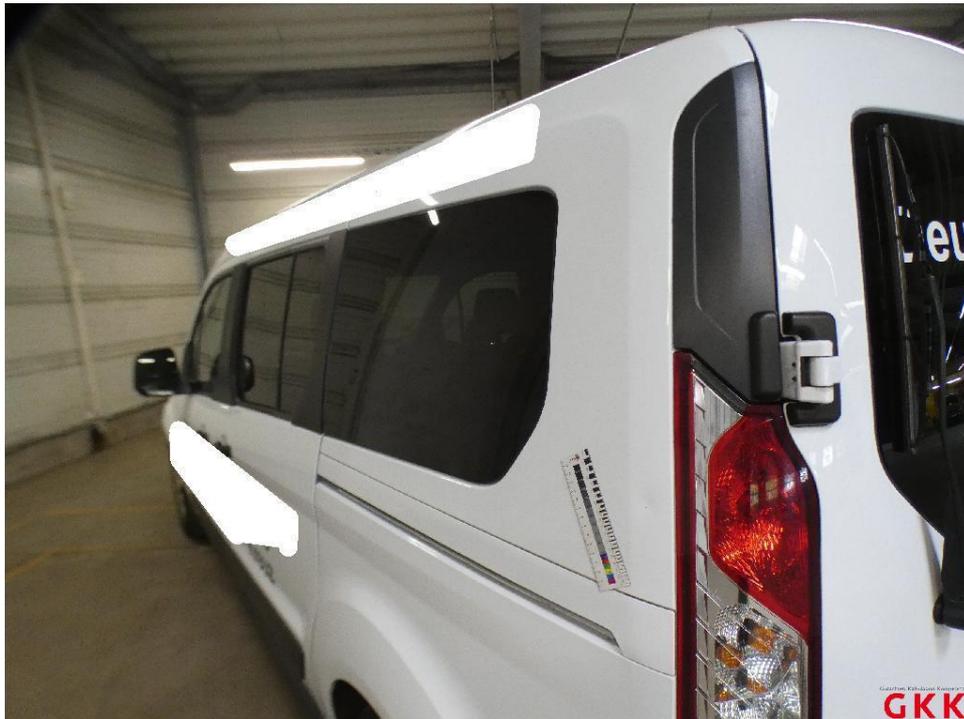
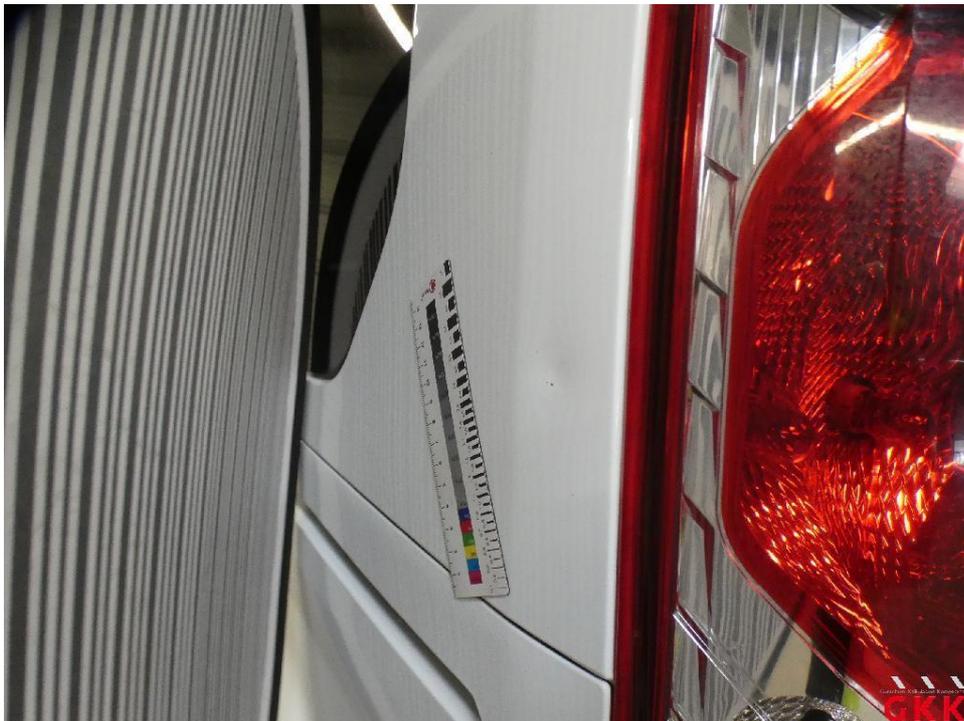
Bild 29 Seitenwand links, hinten -oberhalb-, beschädigt, instand setzen - lackieren

Bild 30 Seitenwand links, hinten -oberhalb-, beschädigt, instand setzen - lackieren

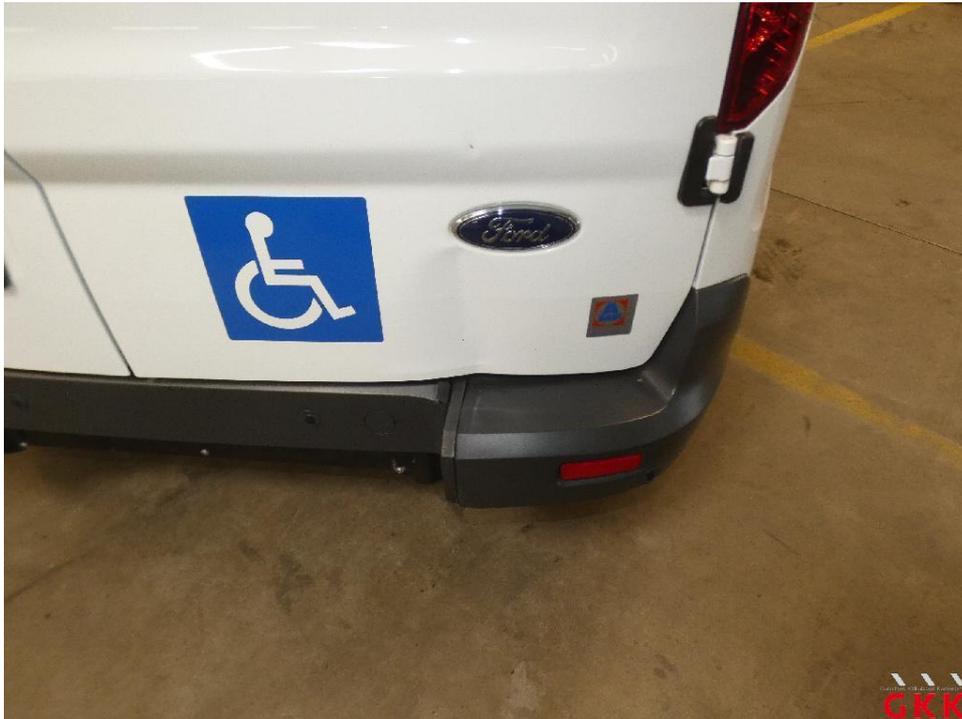
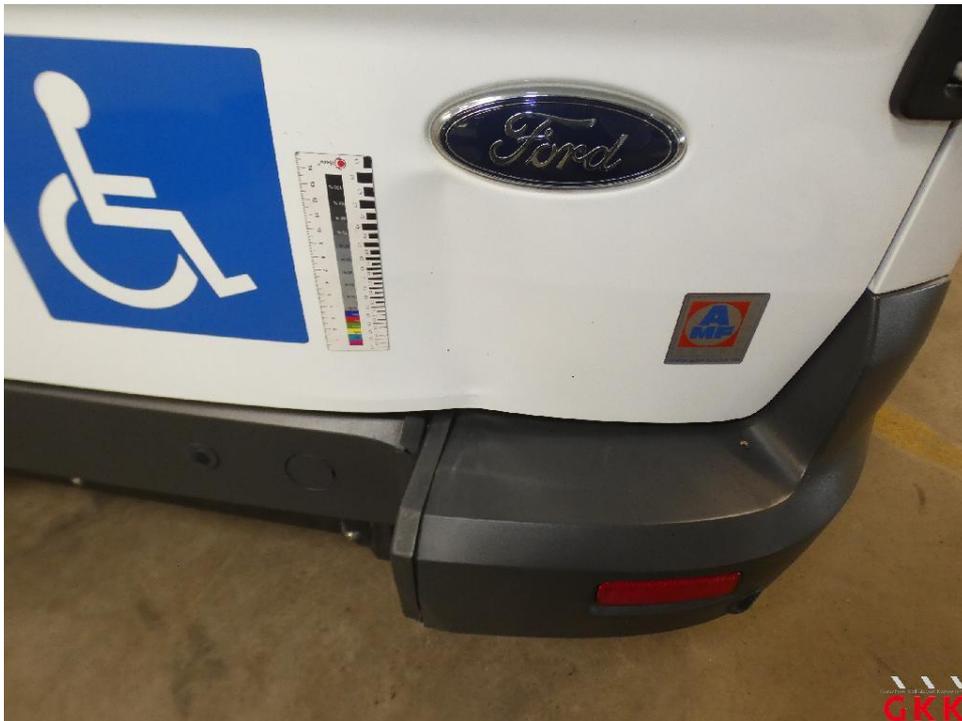
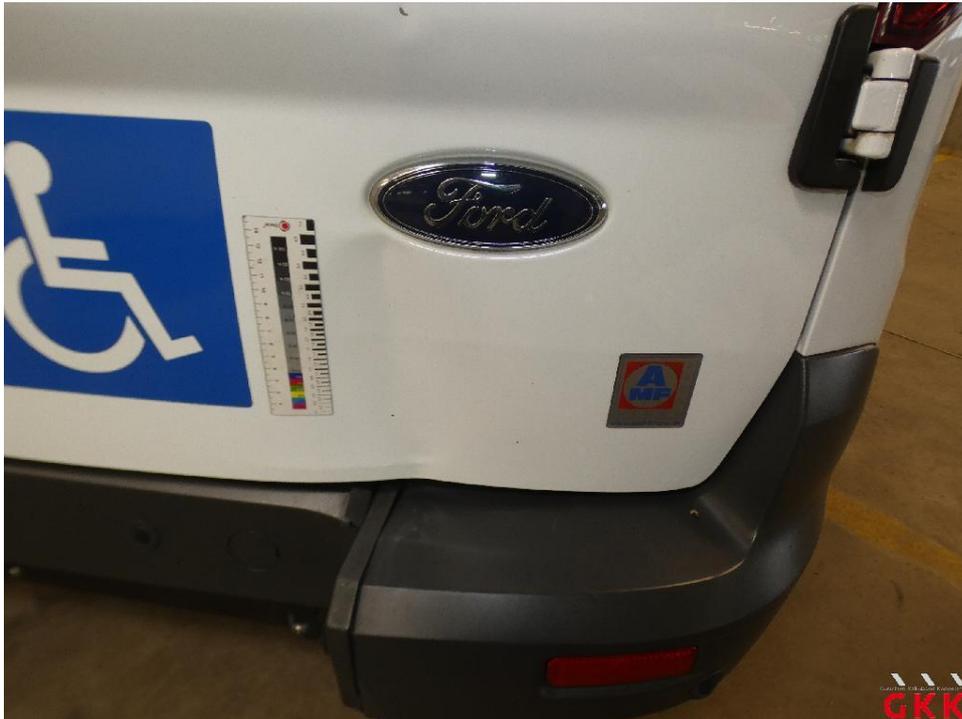
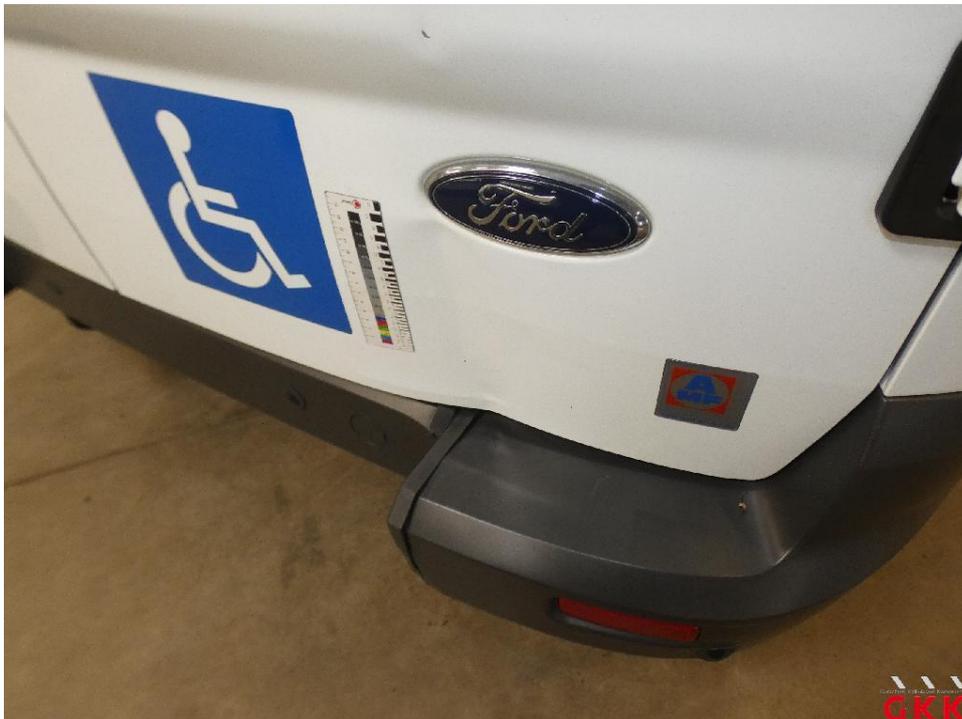
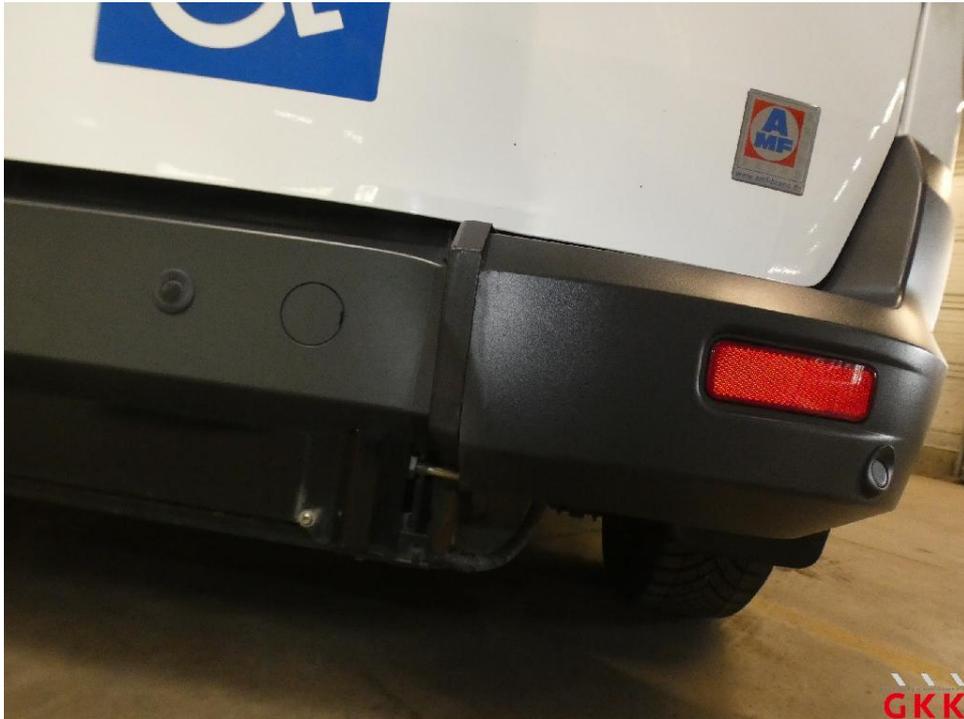
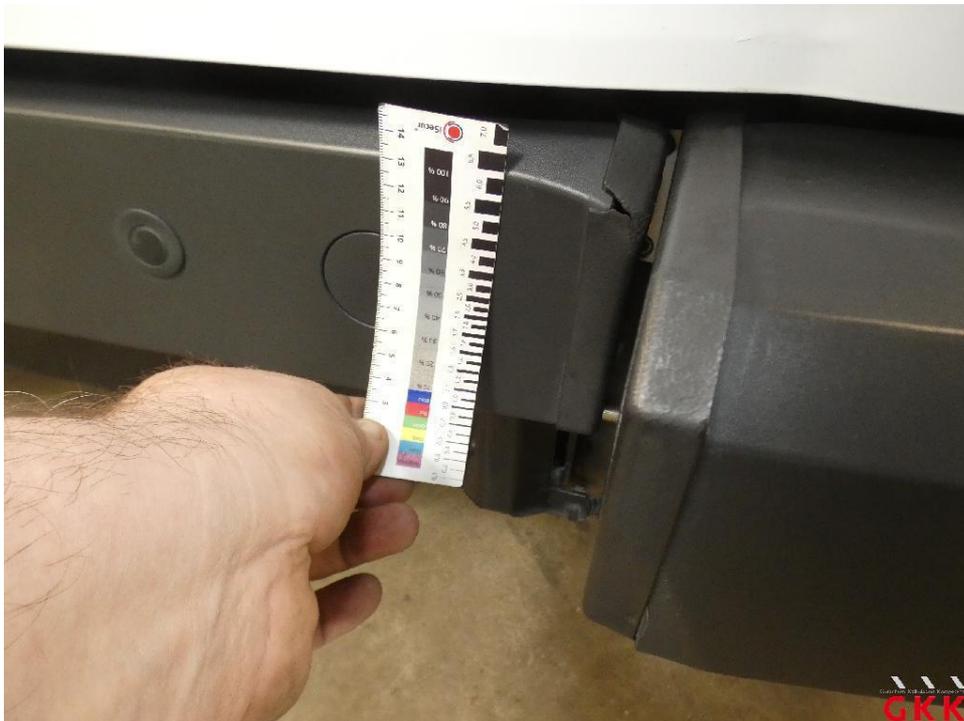
Vorschaden	Der Vorschaden wurde fach- und sachgerecht behoben	Feststellung
Hecktür rechts	Ja

Sonstiges (Angaben ohne MwSt.)	Reparaturkosten	MW
Inspektion groß Kleintransporter, fällig, durchführen (Bild 15, Bild 16)	634,54 €	634,54 €
Fahrzeug hinten rechts, Unfallschaden, Unfallschaden beheben (Bild 31, Bild 32, Bild 33, Bild 34, Bild 35, Bild 36)	3338,11 €	3338,11 €

Bild 31 Fahrzeug, hinten rechts, Unfallschaden, Unfallschaden beheben

Bild 32 Fahrzeug, hinten rechts, Unfallschaden, Unfallschaden beheben

Bild 33 Fahrzeug, hinten rechts, Unfallschaden, Unfallschaden beheben

Bild 34 Fahrzeug, hinten rechts, Unfallschaden, Unfallschaden beheben

Bild 35 Fahrzeug, hinten rechts, Unfallschaden, Unfallschaden beheben

Bild 36 Fahrzeug, hinten rechts, Unfallschaden, Unfallschaden beheben

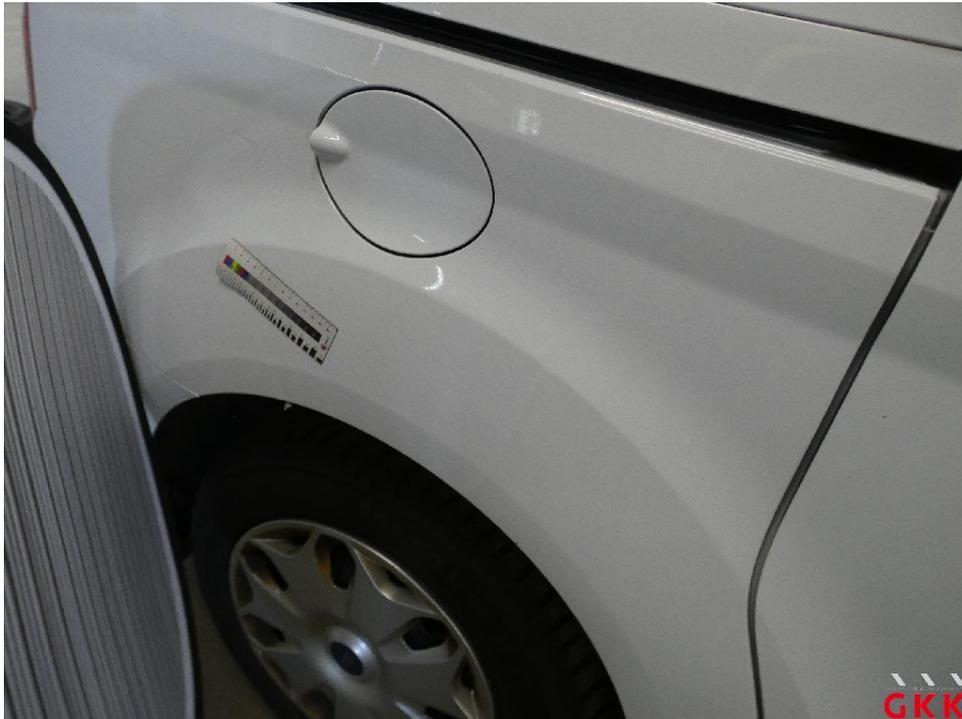
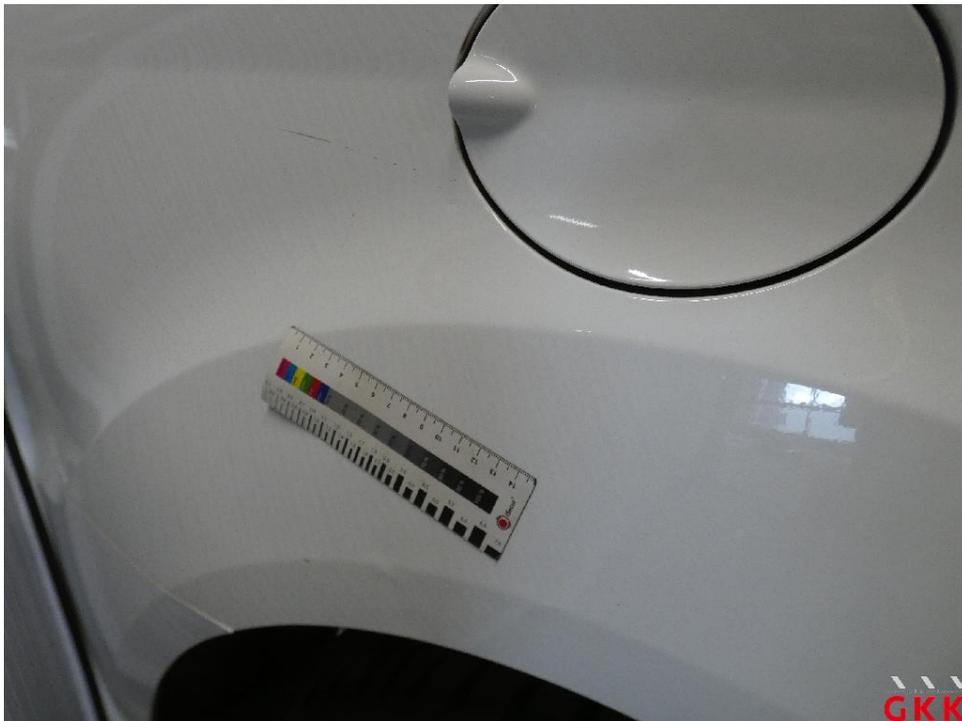
Bild 37 Seitenwand rechts, unterhalb, beschädigt, instand setzen - lackieren

Bild 38 Seitenwand rechts, unterhalb, beschädigt, instand setzen - lackieren
