## Wertgutachten

<b>Ihr Auftrag vom</b>	15.05.2025 durch Raiffeisen-Impuls Fuhrparkmanagement GmbH & Co. KG
<b>Besichtigungsort</b>	36272 Niederaula, Industriestraße 11
<b>Besichtigungsdatum</b>	22.05.2025
<b>Referenznummern</b>	2050605

<b>Fahrzeugident.-Nr.</b>	<b>TMBLN9NS8M8045045</b>		
<b>Fahrzeugart</b>	PKW - SUV / Geländewagen	<b>Farbton / Lackart</b>	Metal Grey / Metallic
<b>Hersteller</b>	Skoda	<b>Nächste HU</b>	08/2026
<b>Typ / Verkaufsbez.</b>	Kodiaq 2.0 TDI Scout 4x4	<b>Laufleistung abgelesen</b>	54.779 km
<b>Erstzulassung</b>	06.05.2021	<b>Emissionsklasse</b>	Euro 6d
<b>Getriebe / Gänge</b>	Direktschaltung / 7	<b>Sitzplätze / Türen</b>	5 / 5
<b>Achsen / angetrieben</b>	2 / 2	<b>Anzahl Besitzer</b>	unbekannt
<b>Motorart</b>	Reihenmotor / Diesel	<b>Hubraum / Nennleistung</b>	1.968 ccm / 140 KW
<b>Antriebsart</b>	Allradantrieb

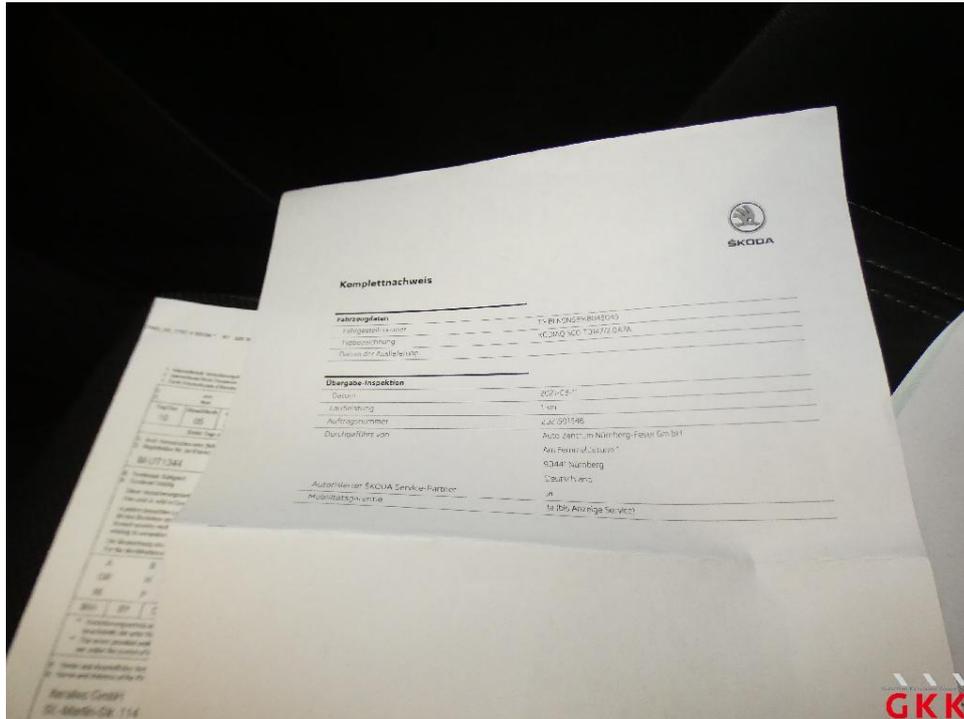
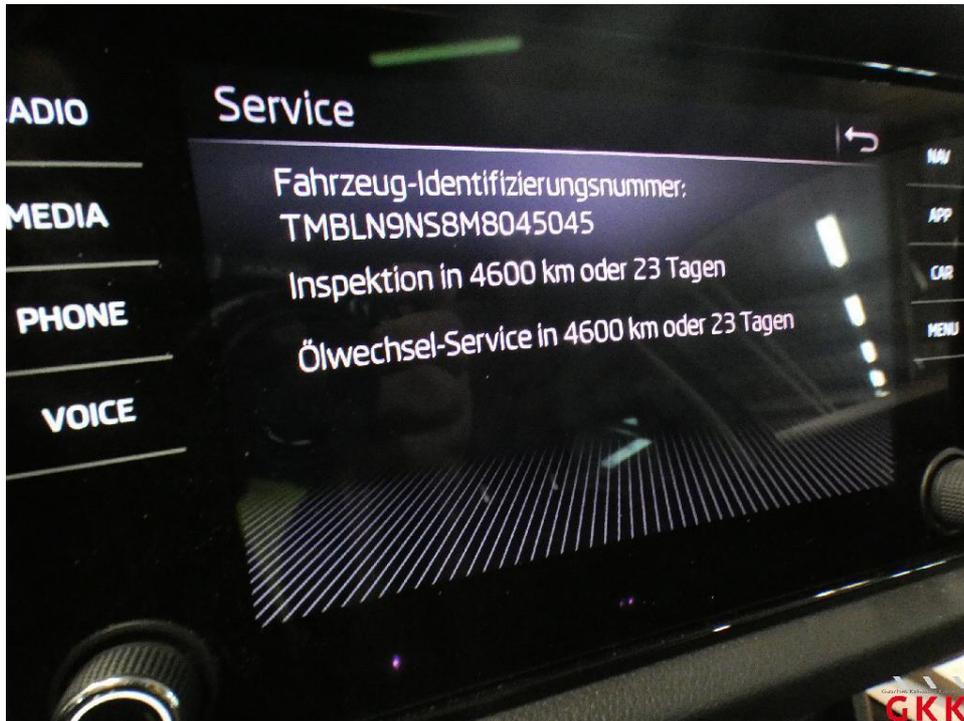
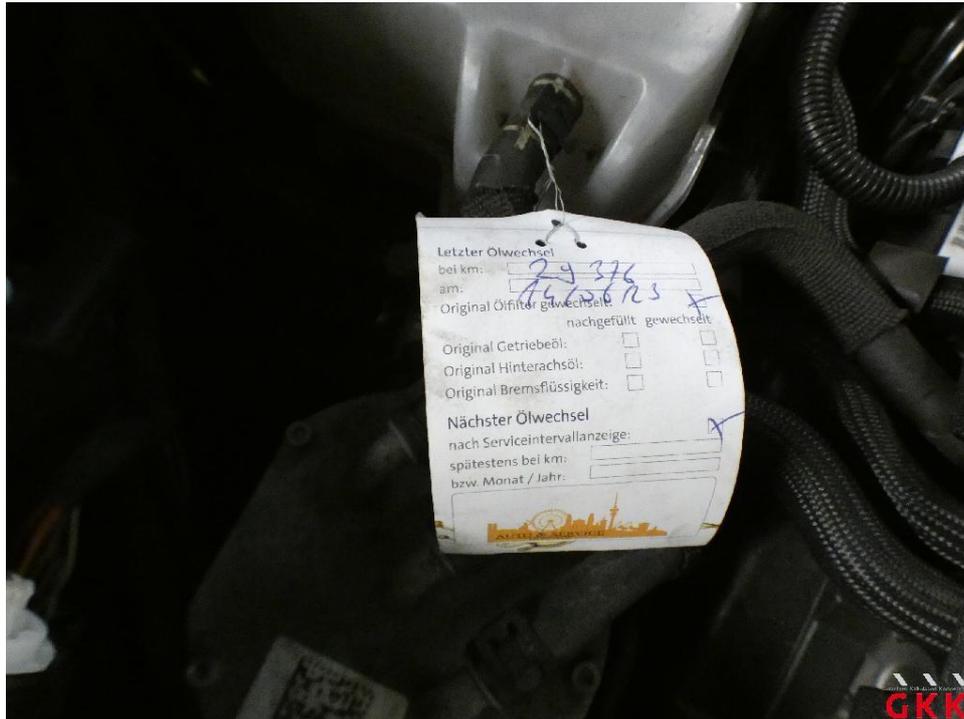
Bild 15 Inspektion groß, SUV / Geländewagen, kein gültiger Nachweis vorhanden, durchführen

Bild 16 Inspektion groß, SUV / Geländewagen, kein gültiger Nachweis vorhanden, durchführen

Bild 17 Inspektion groß, SUV / Geländewagen, kein gültiger Nachweis vorhanden, durchführen

Reifenreparaturset komplett, fehlt, ersetzen (Bild 19)	206,00 €	206,00 €
<b>Sonstiges</b> (Angaben ohne MwSt.)	Reparaturkosten	MW
Inspektion groß SUV / Geländewagen, kein gültiger Nachweis vorhanden, durchführen (Bild 15, Bild 16, Bild 17)	851,41 €	851,41 €
<b>Ohne Zuordnung</b> (Angaben ohne MwSt.)	Reparaturkosten	MW
Fahrzeug innen, verkratzt und verschmutzt, Gebrauchsspur	0,00 €	0,00 €

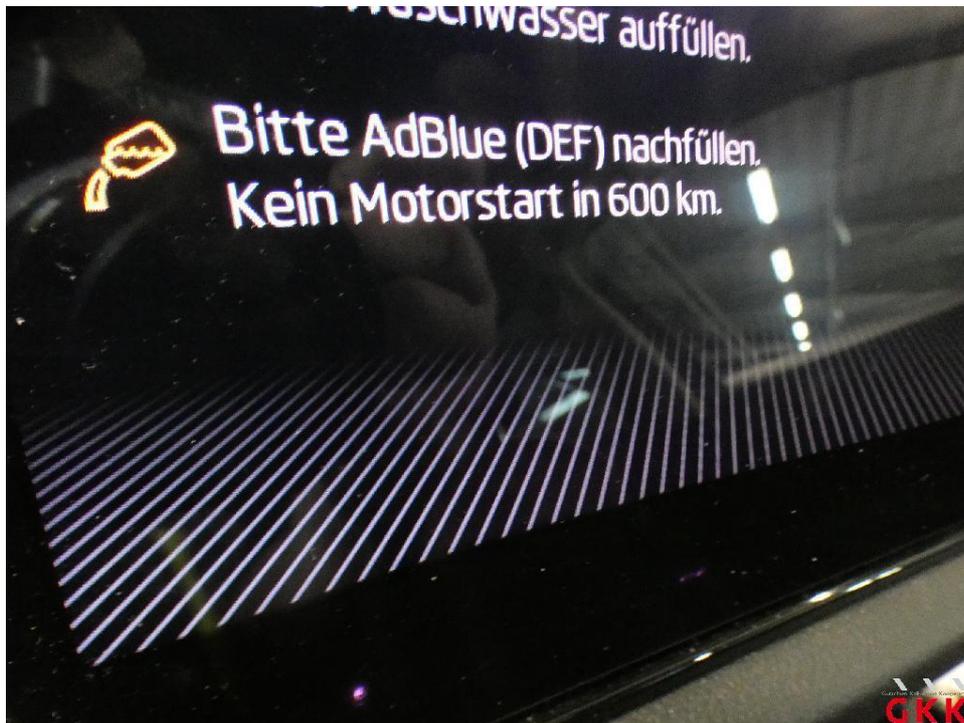
Bild 18 Abgassystem, Additiv AdBlue, Servicehinweis, auffüllen

<b>Wertbeeinflussende Faktoren</b>		
<b>Front</b> (Angaben ohne MwSt.)	Reparaturkosten	MW
Stoßfänger vorne Verkleidung -lackiert-, Steinschlag und Kratzer, Gebrauchsspur	0,00 €	0,00 €
Motorhaube, Steinschlag und Kratzer, Gebrauchsspur	0,00 €	0,00 €
<b>Dach</b> (Angaben ohne MwSt.)	Reparaturkosten	MW
Dach Mitte, beschädigt, kalt drücken (Bild 20, Bild 21)	80,00 €	80,00 €
<b>Seite rechts</b> (Angaben ohne MwSt.)	Reparaturkosten	MW
Seitenwand rechts, beschädigt, instand setzen - lackieren (Bild 24, Bild 25, Bild 26)	772,91 €	495,65 €
Spiegelgehäuse rechts Kappe -lackiert-, beschädigt, ersetzen (Bild 22, Bild 23)	422,35 €	253,41 €
<b>Heck</b> (Angaben ohne MwSt.)	Reparaturkosten	MW
Stoßfänger hinten Verkleidung -lackiert-, verkratzt, Gebrauchsspur	0,00 €	0,00 €
<b>Technik</b> (Angaben ohne MwSt.)	Reparaturkosten	MW
Abgassystem Additiv AdBlue, Servicehinweis, auffüllen (Bild 18)	68,97 €	68,97 €
<b>Zubehör, Bordwerkzeug</b> (Angaben ohne MwSt.)	Reparaturkosten	MW

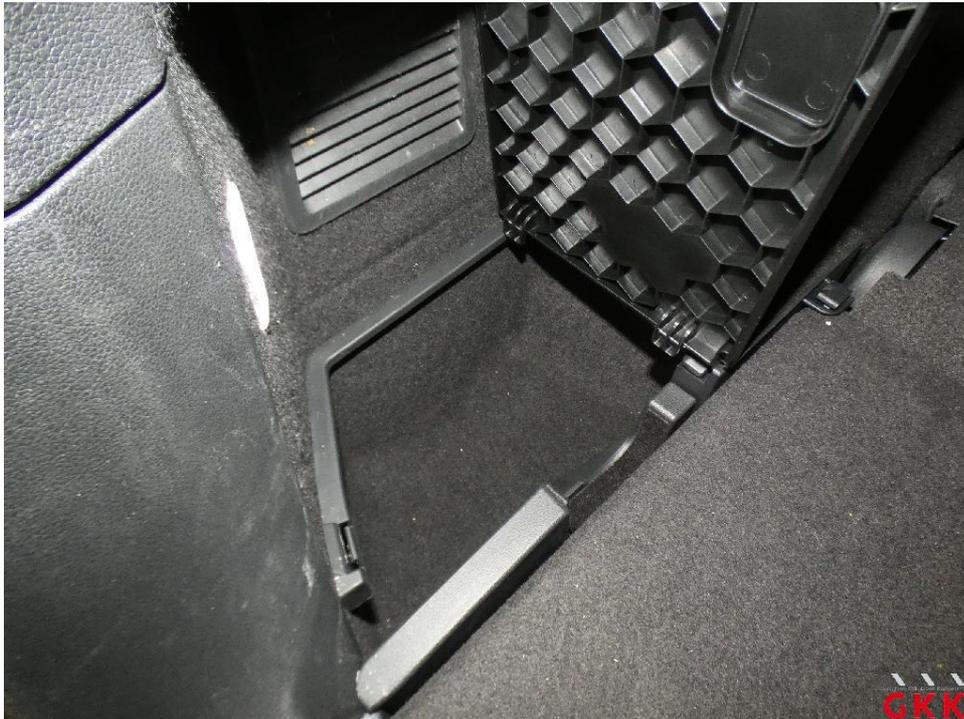
Bild 19 Reifenreparaturset, komplett, fehlt, ersetzen

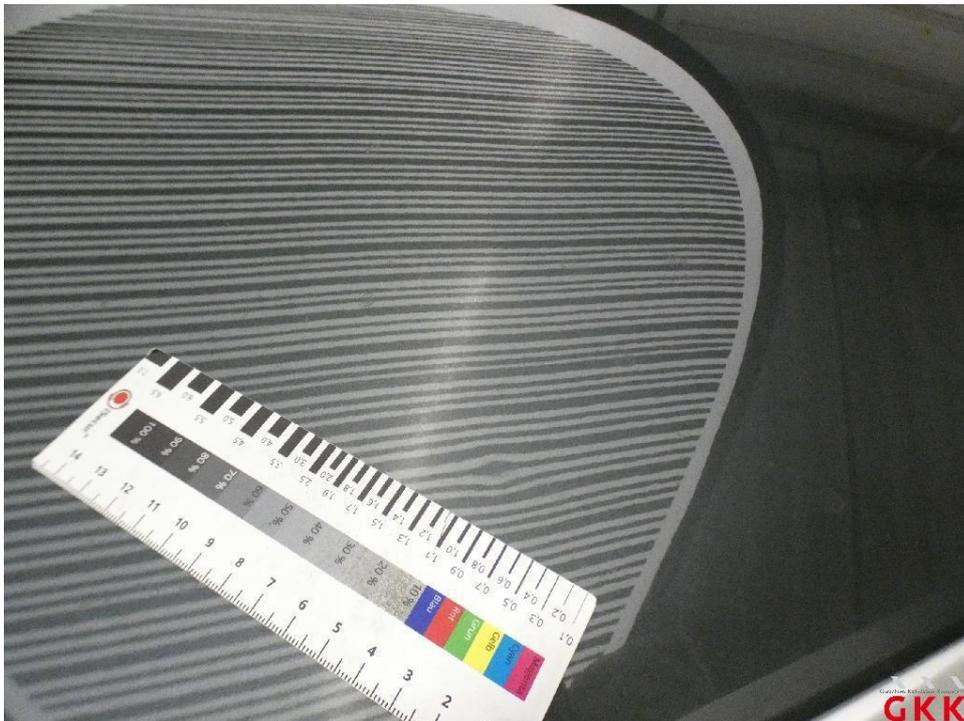
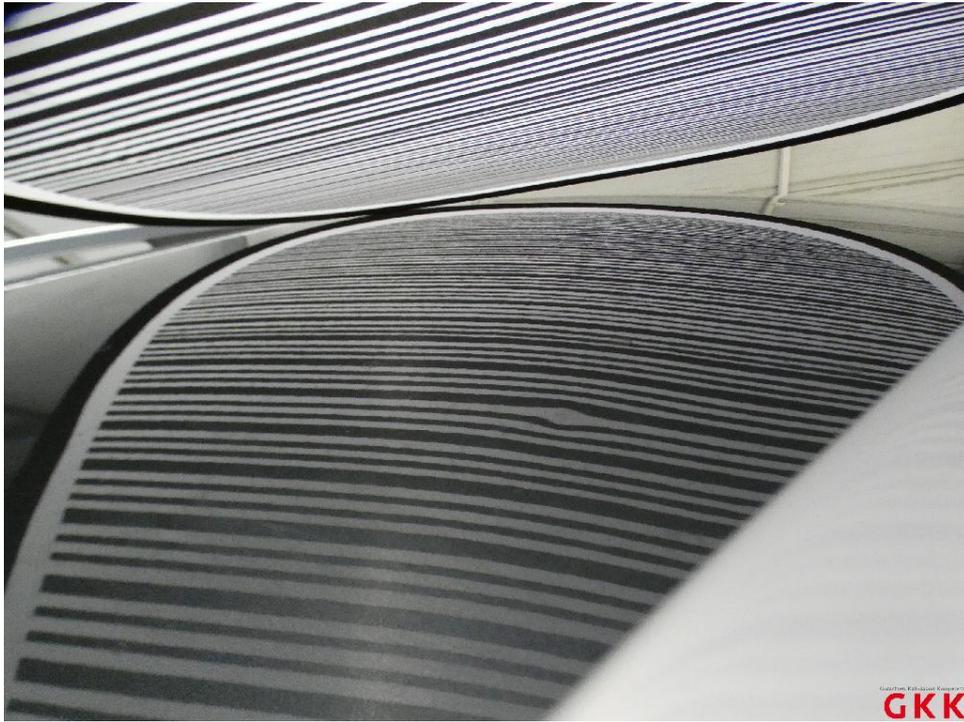
Bild 20 Dach, Mitte, beschädigt, kalt drücken

Bild 21 Dach, Mitte, beschädigt, kalt drücken

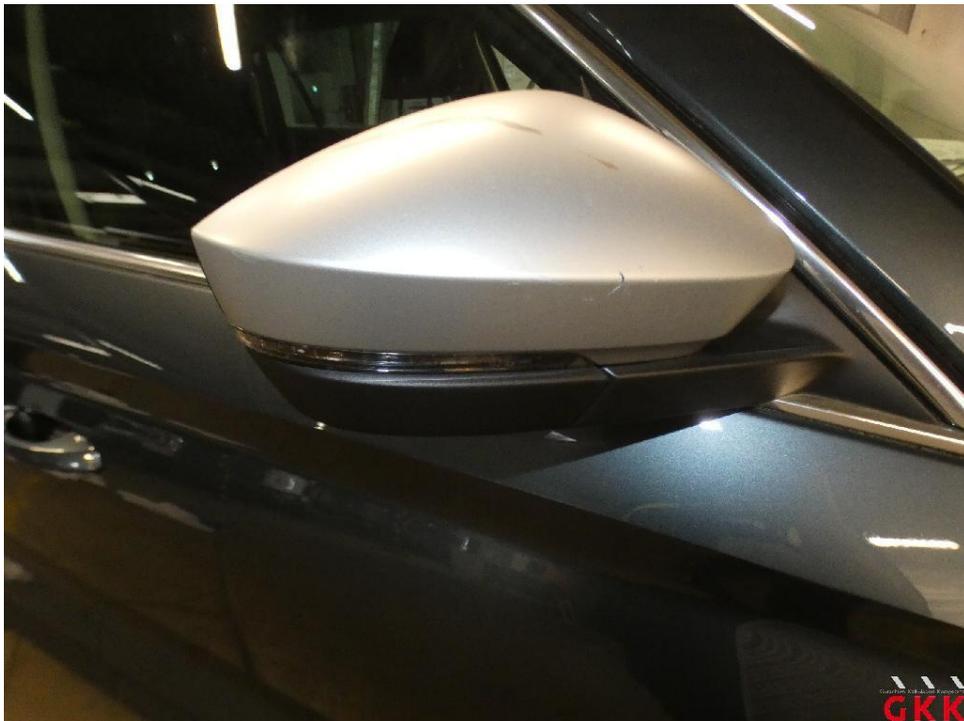
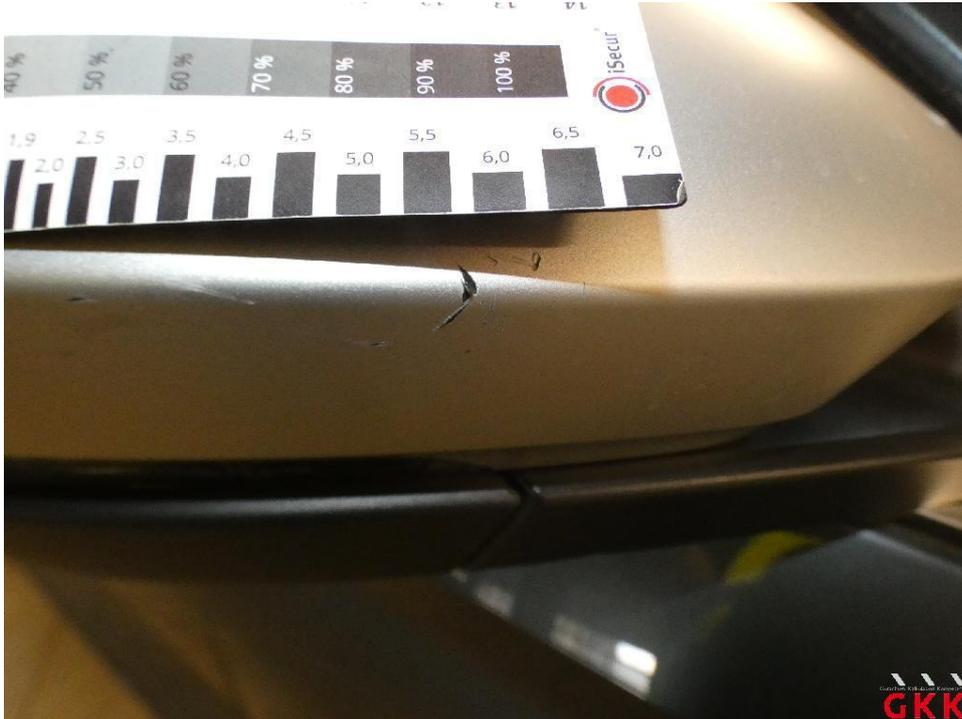
Bild 22 Spiegelgehäuse rechts, Kappe -lackiert-, beschädigt, ersetzen

Bild 23 Spiegelgehäuse rechts, Kappe -lackiert-, beschädigt, ersetzen

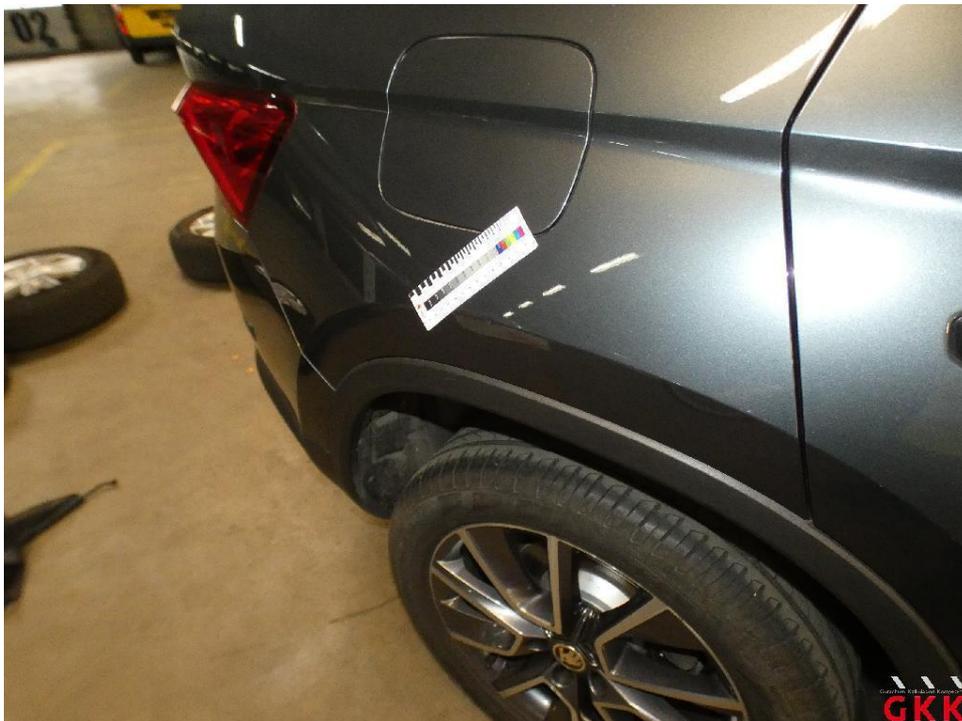
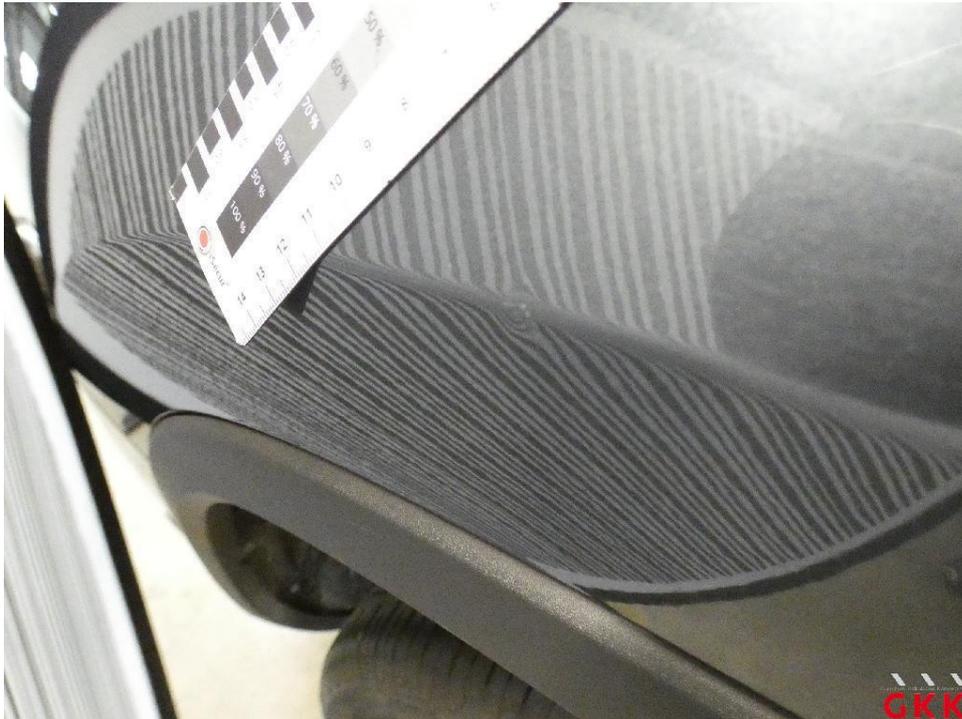
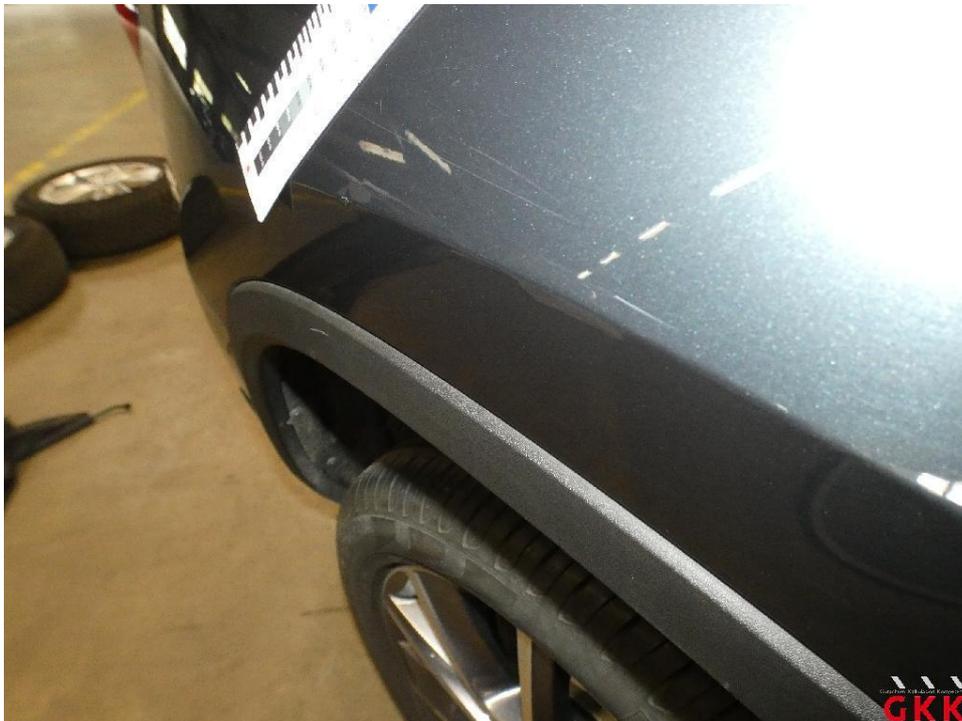
Bild 24 Seitenwand rechts, beschädigt, instand setzen - lackieren

Bild 25 Seitenwand rechts, beschädigt, instand setzen - lackieren

Bild 26 Seitenwand rechts, beschädigt, instand setzen - lackieren
