## Wertgutachten

| Besichtigungsort | 36272 Niederaula, Industriestraße 11 |
| Besichtigungsdatum | 03.06.2025 |

| <b>Typ / Verkaufsbez.</b> | Crafter Kasten 2.0 TDI Hochdach FWD | <b>Laufleistung abgelesen</b> | 109.959 km |

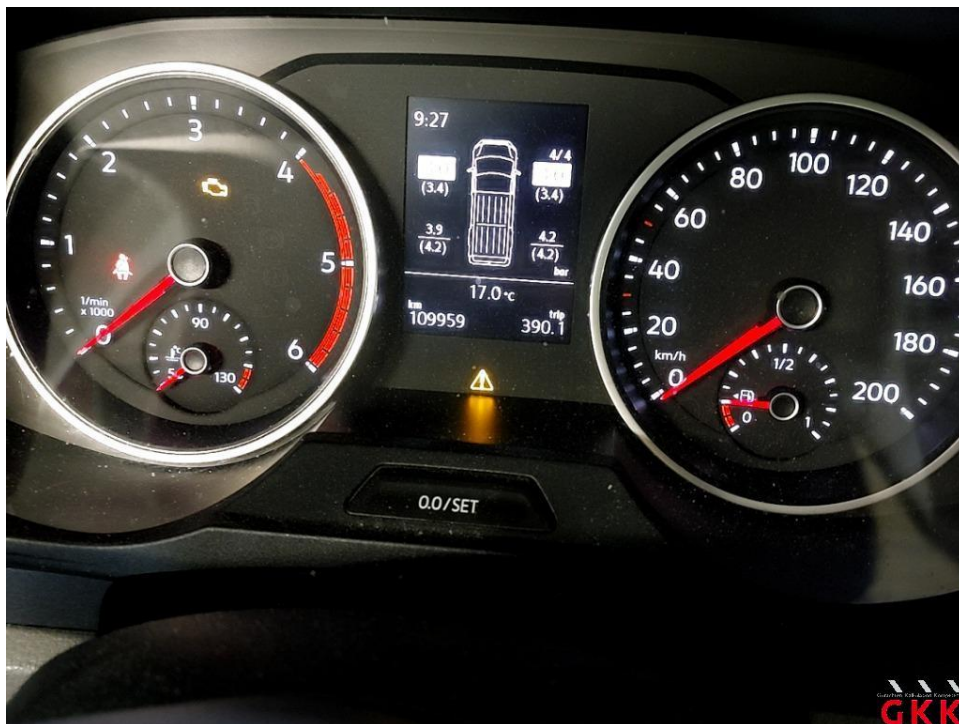
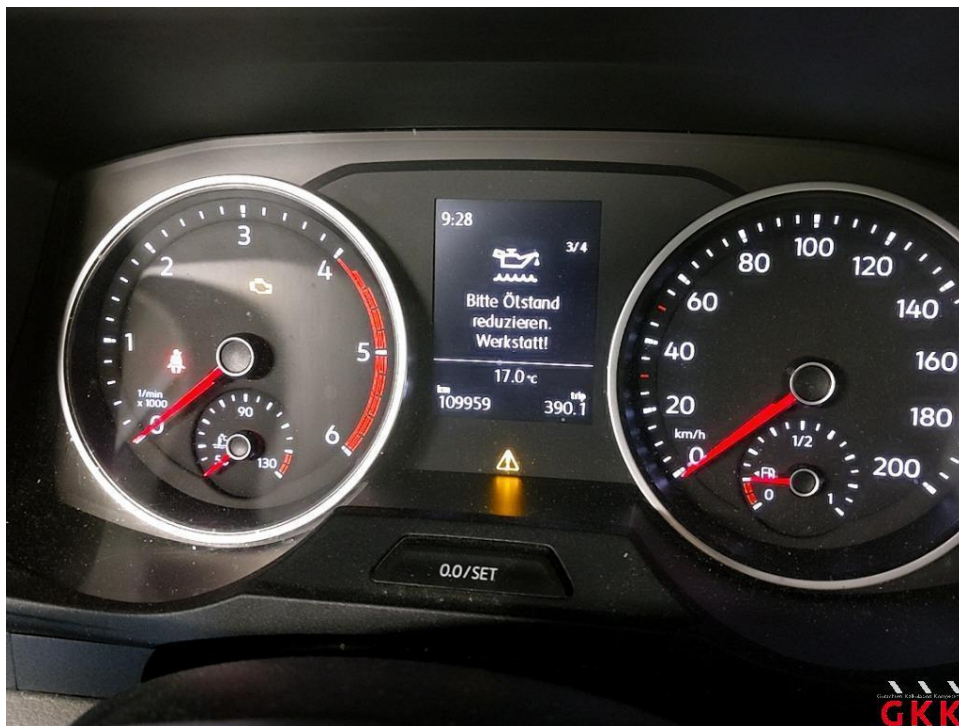
| <b>Front</b> (Angaben ohne MwSt.) | Reparaturkosten | MW |
|---|---|---|
| Kombiinstrument Reifendruckkontrolle, aktiv, auslesen / prüfen (Bild 13, Bild 14) | 47,86 € | 47,86 € |

Bild 13 Kombiinstrument, Reifendruckkontrolle, aktiv, auslesen / prüfen

Bild 14 Kombiinstrument, Reifendruckkontrolle, aktiv, auslesen / prüfen

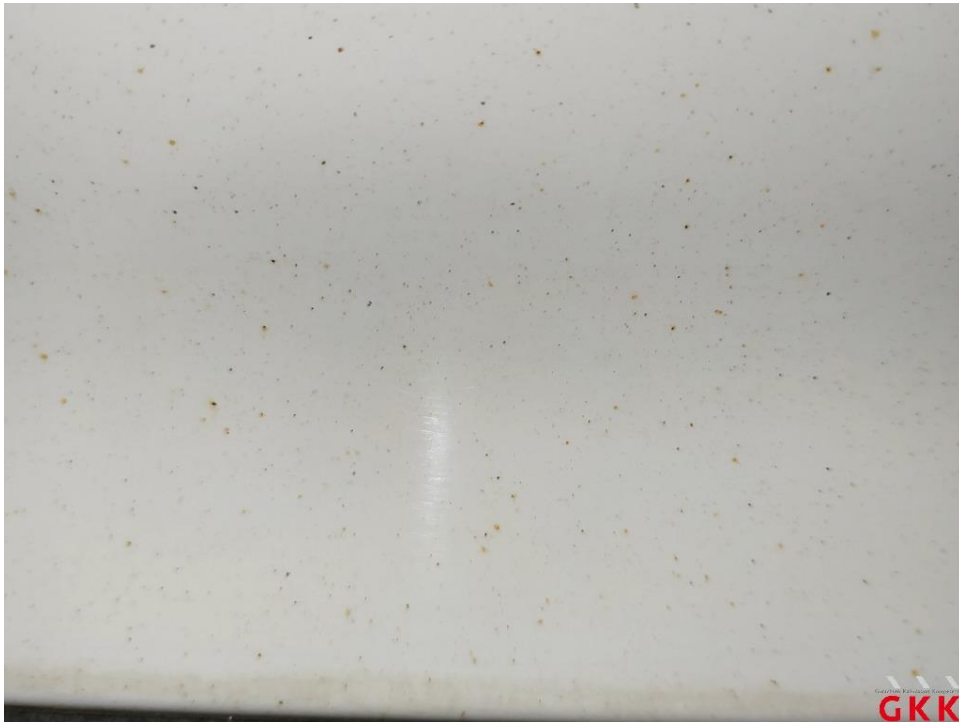
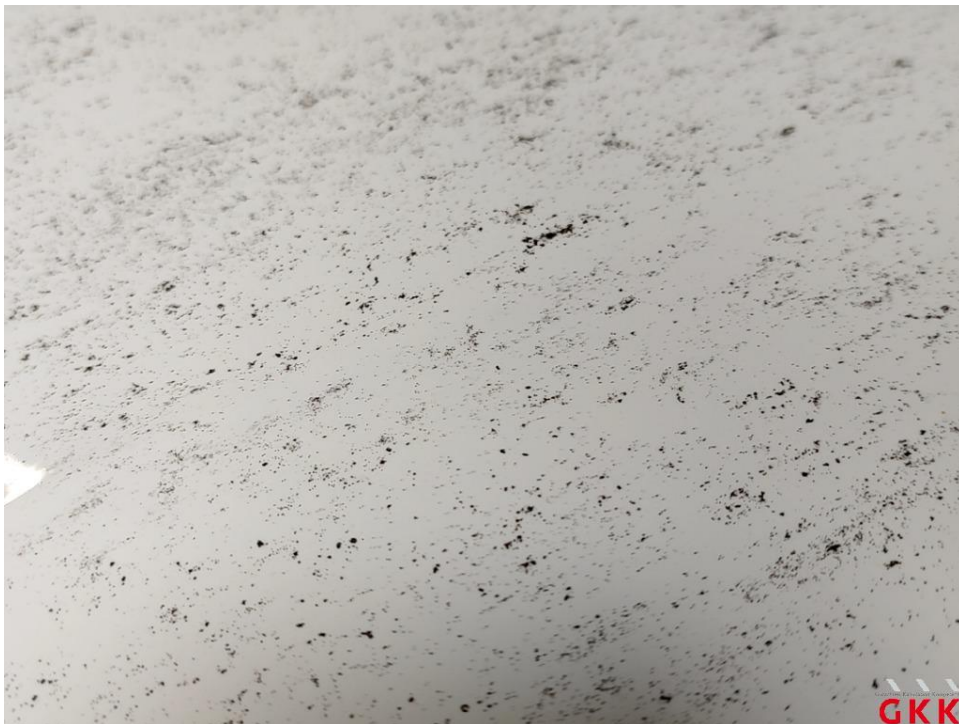
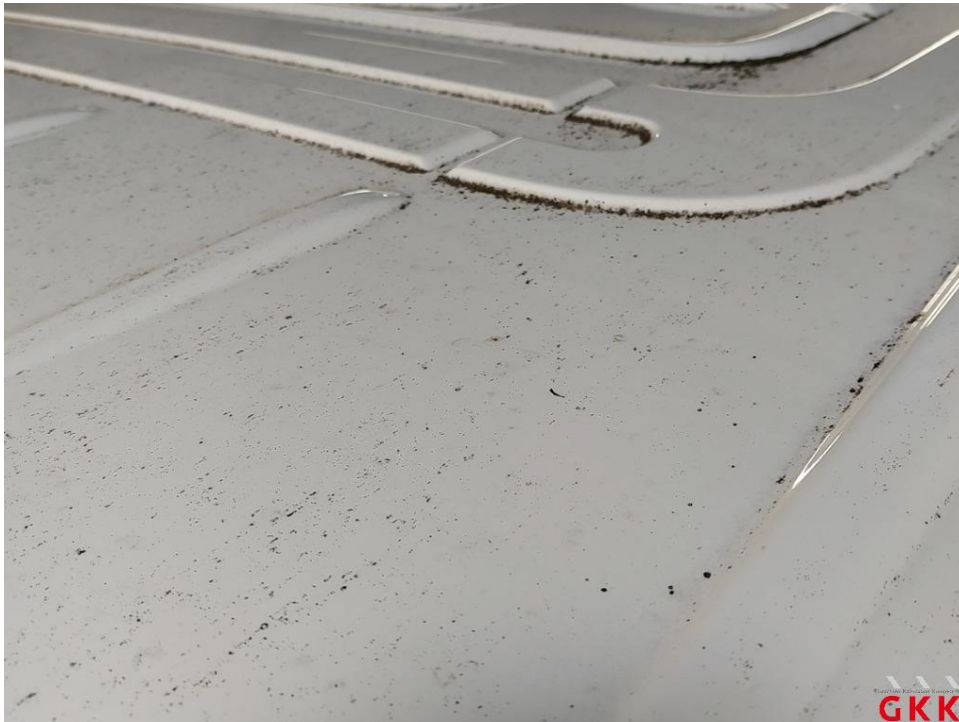
| <b>Front</b> (Angaben ohne MwSt.) | Reparaturkosten | MW |
|---|---|---|
| Fahrzeug außen, Lackierung verwittert / matt, aufbereiten (Bild 15, Bild 16, Bild 17) | 478,56 € | 478,56 € |

Bild 15 Fahrzeug, außen, Lackierung verwittert / matt, aufbereiten

Bild 16 Fahrzeug, außen, Lackierung verwittert / matt, aufbereiten

Bild 17 Fahrzeug, außen, Lackierung verwittert / matt, aufbereiten

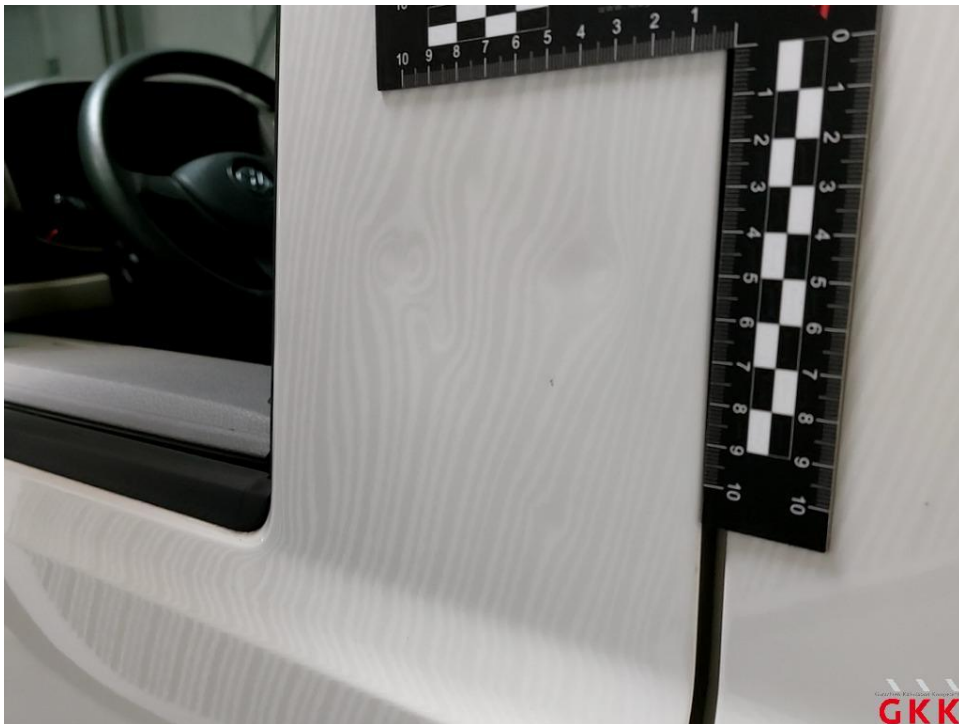
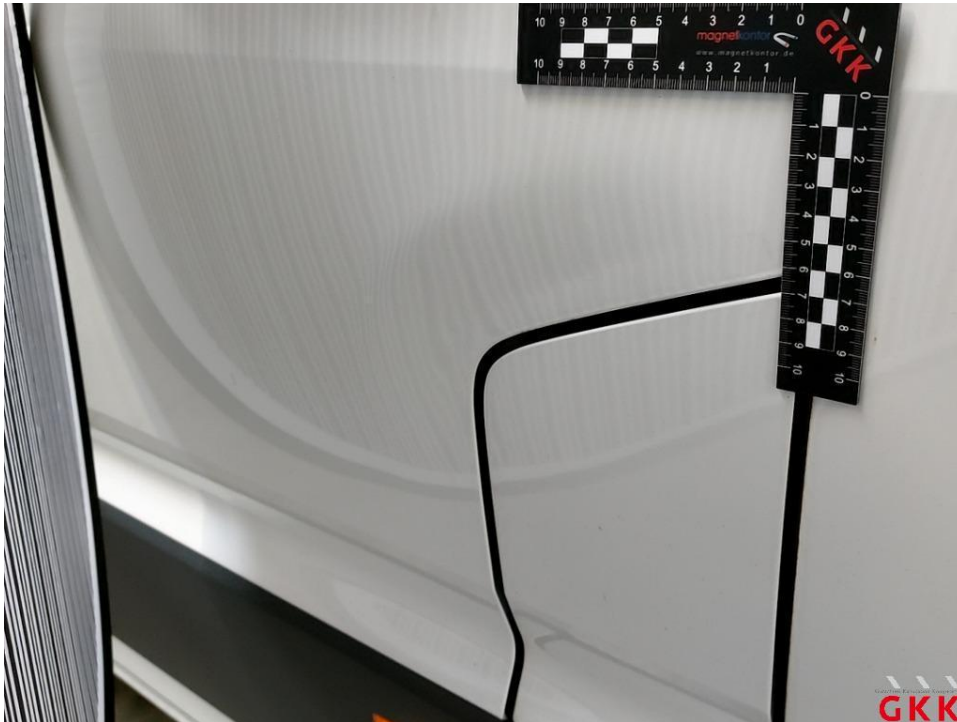
| <b>Front</b> (Angaben ohne MwSt.) | Reparaturkosten | MW |
|---|---|---|
| Tür vorne links, beschädigt, instand setzen - lackieren (Bild 18, Bild 19) | 953,38 € | 560,63 € |

Bild 18 Tür vorne links, beschädigt, instand setzen - lackieren

Bild 19 Tür vorne links, beschädigt, instand setzen - lackieren

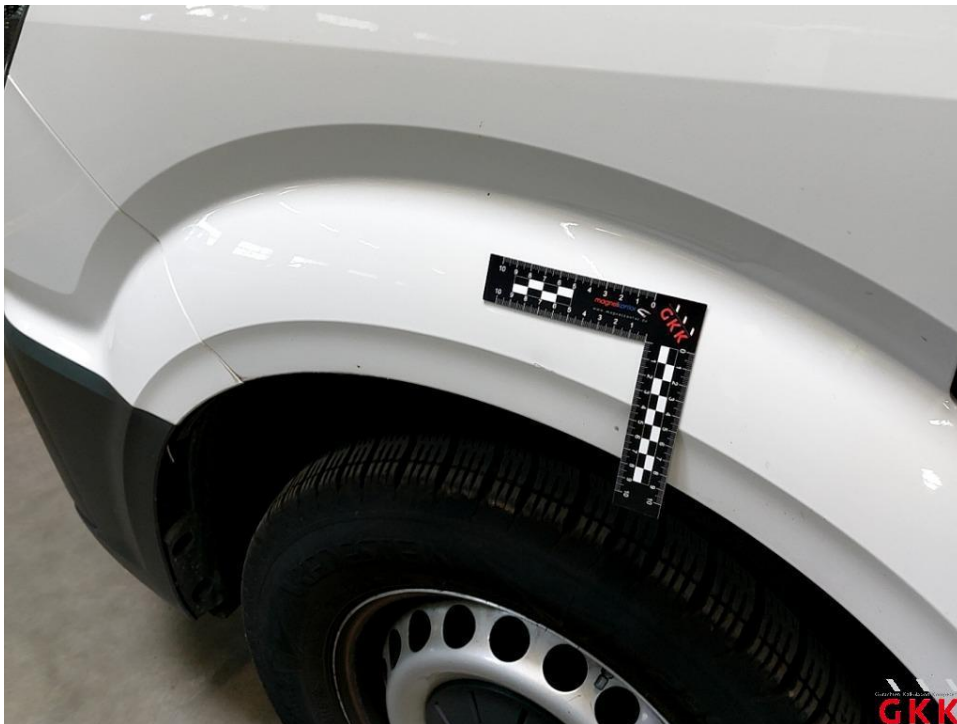
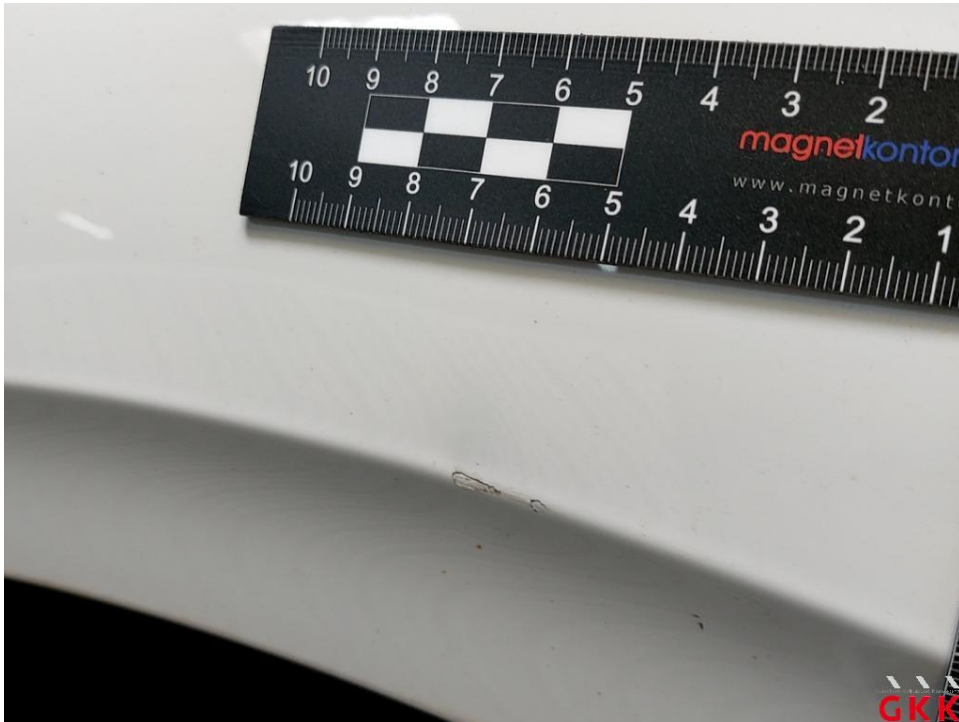
| <b>Front</b> (Angaben ohne MwSt.) | Reparaturkosten | MW |
|---|---|---|
| Kotflügel vorne links, verkratzt, lackieren (Bild 20, Bild 21) | 398,98 € | 179,54 € |

Bild 20 Kotflügel vorne links, verkratzt, lackieren

Bild 21 Kotflügel vorne links, verkratzt, lackieren

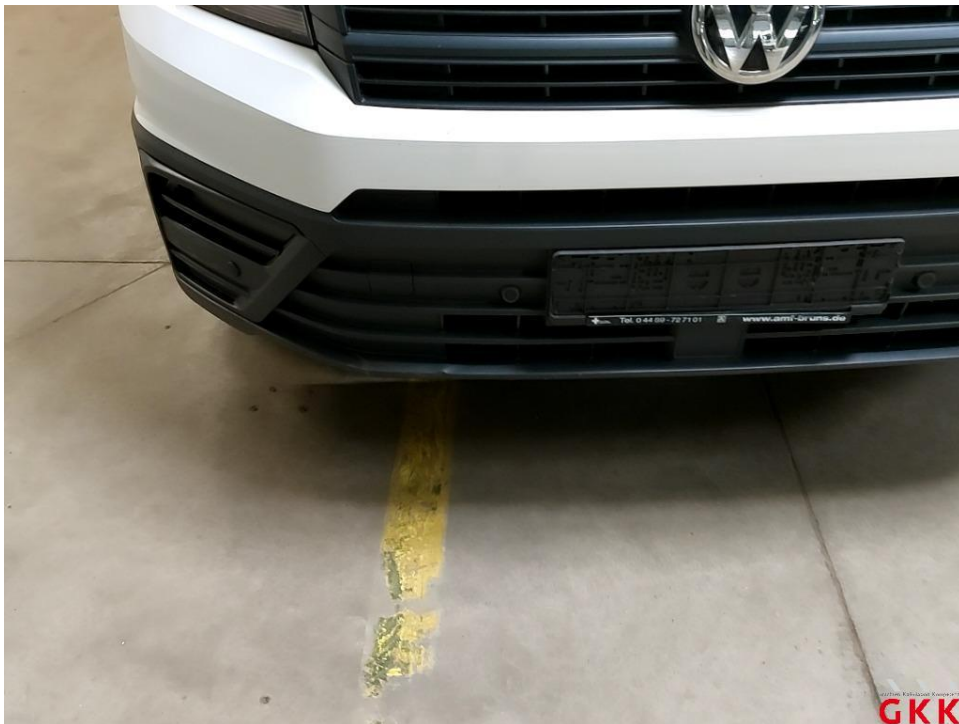
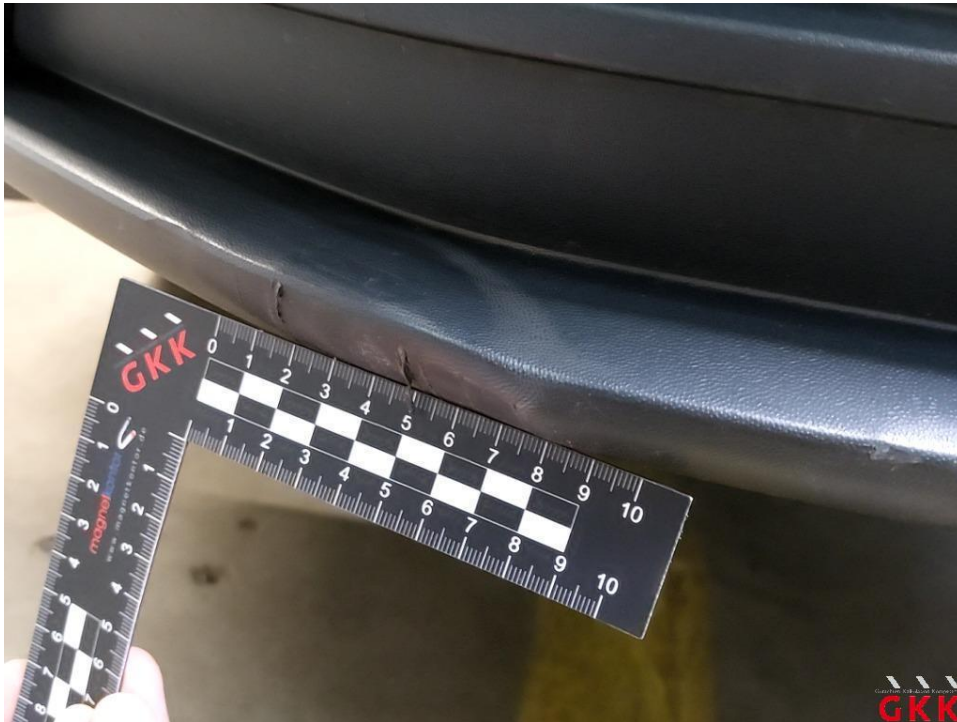
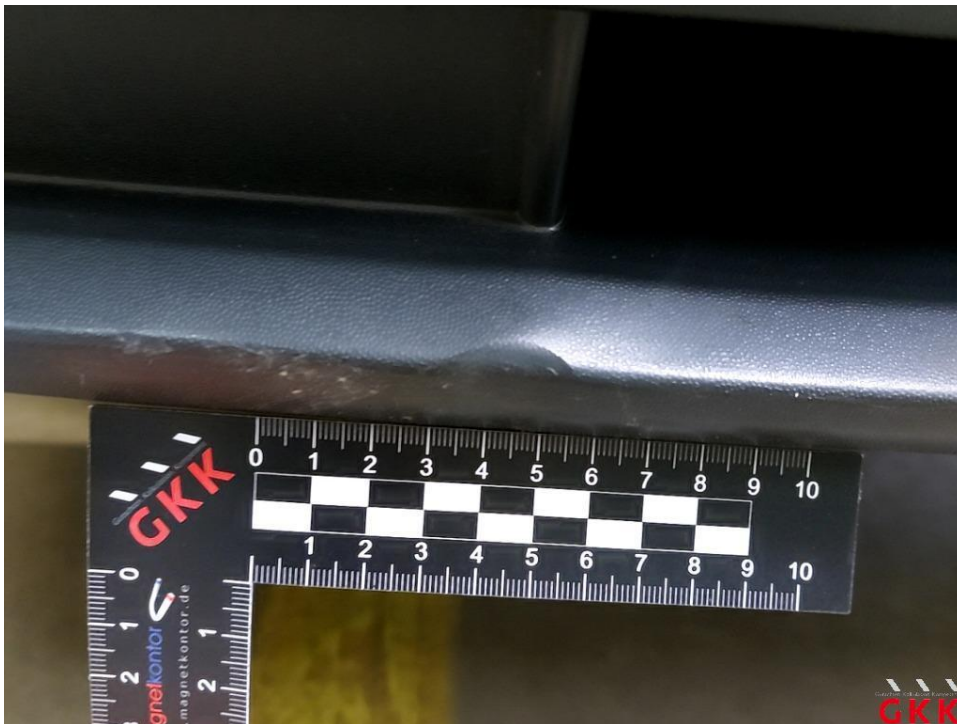
| <b>Front</b> (Angaben ohne MwSt.) | Reparaturkosten | MW |
|---|---|---|
| Stoßfänger vorne Verkleidung -teillackiert-, beschädigt, ersetzen (Bild 22, Bild 23, Bild 24) | 933,84 € | 420,23 € |

Bild 22 Stoßfänger vorne, Verkleidung -teillackiert-, beschädigt, ersetzen

Bild 23 Stoßfänger vorne, Verkleidung -teillackiert-, beschädigt, ersetzen

Bild 24 Stoßfänger vorne, Verkleidung -teillackiert-, beschädigt, ersetzen

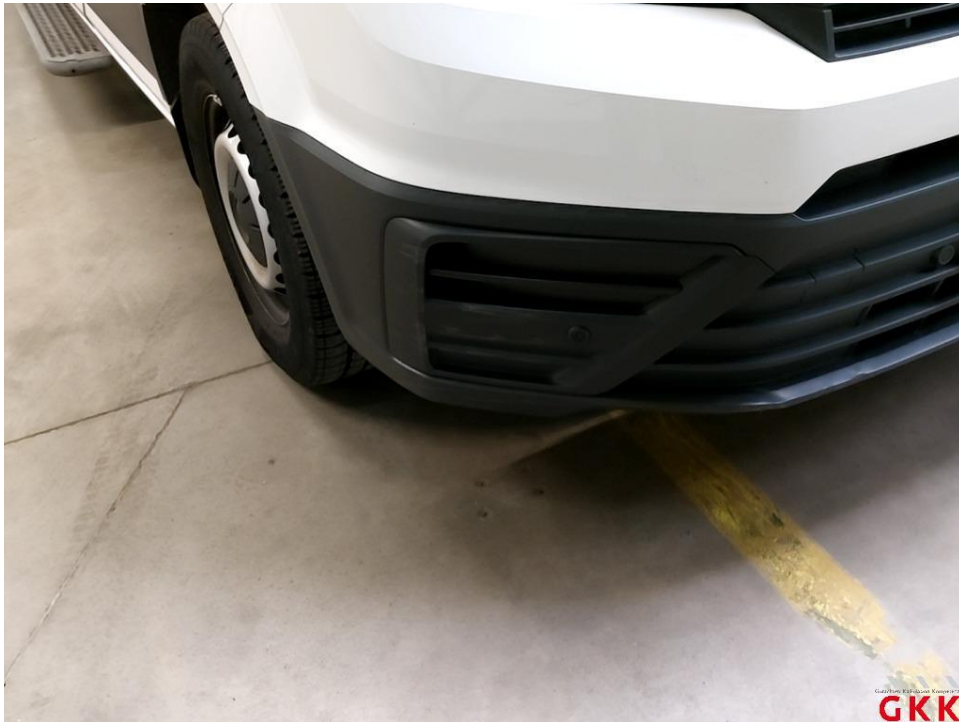
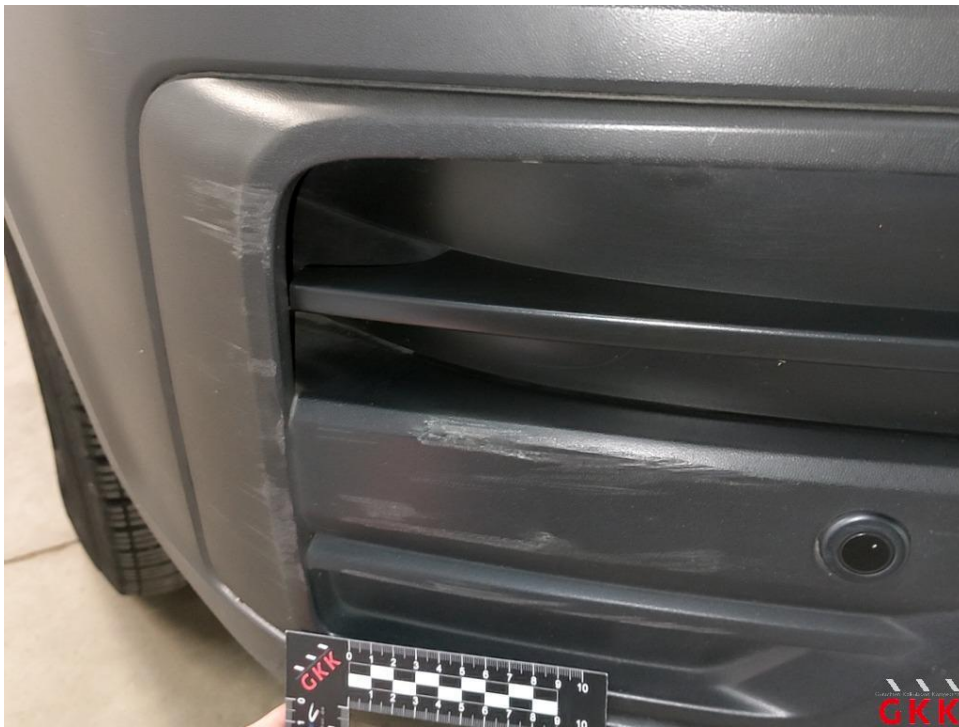
| <b>Front</b> (Angaben ohne MwSt.) | Reparaturkosten | MW |
|---|---|---|
| Stoßfänger vorne Blende -unlackiert-, verkratzt, ersetzen (Bild 25, Bild 26) | 167,87 € | 75,54 € |

Bild 25 Stoßfänger vorne, Blende -unlackiert-, verkratzt, ersetzen

Bild 26 Stoßfänger vorne, Blende -unlackiert-, verkratzt, ersetzen

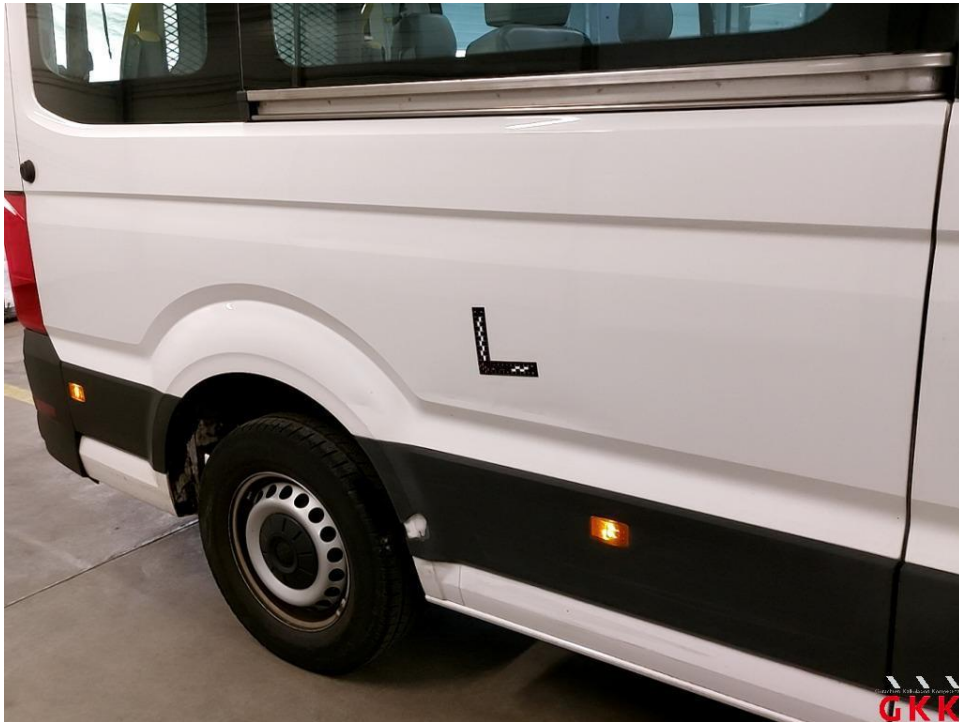
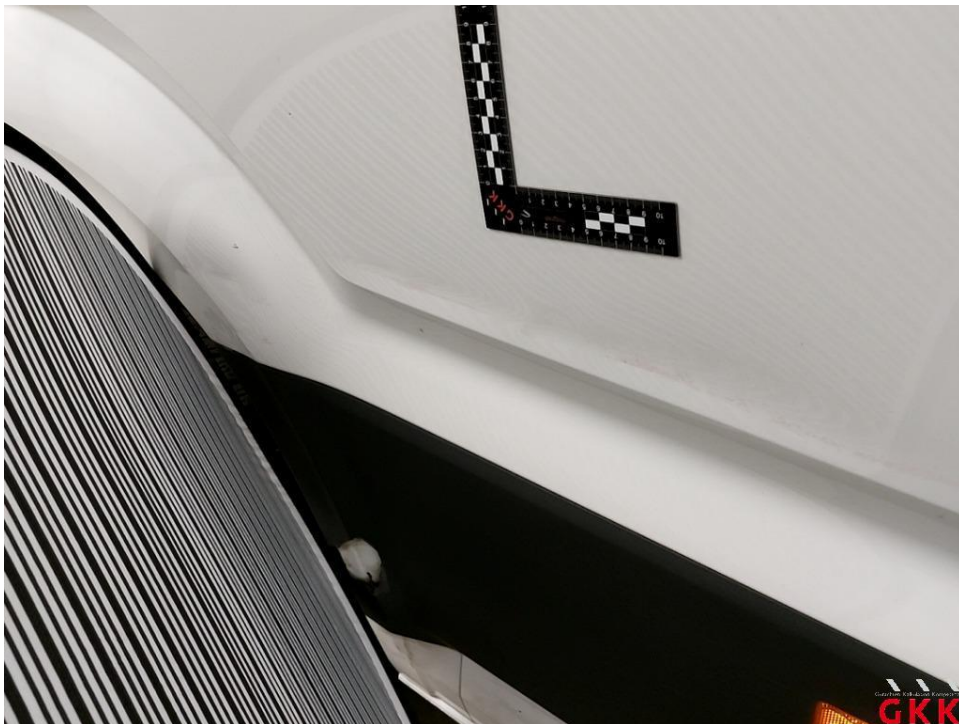
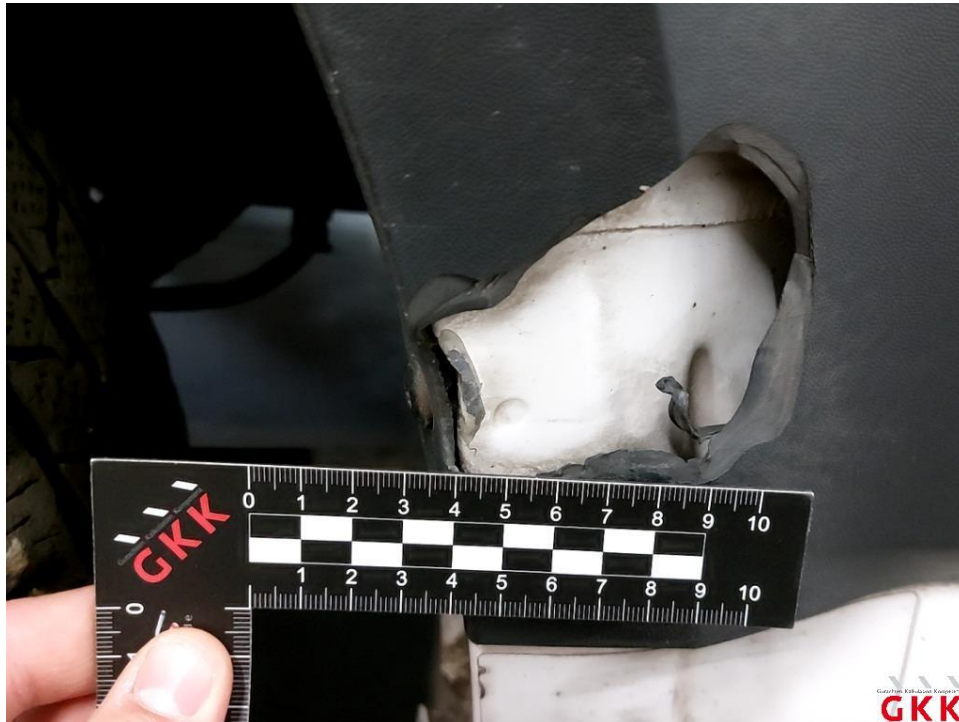
| <b>Front</b> (Angaben ohne MwSt.) | Reparaturkosten | MW |
|---|---|---|
| Seitenwand rechts, beschädigt, instand setzen - lackieren (Bild 27, Bild 28, Bild 29) | 1902,66 € | 1294,88 € |

Bild 27 Seitenwand rechts, beschädigt, instand setzen - lackieren

Bild 28 Seitenwand rechts, beschädigt, instand setzen - lackieren

Bild 29      Seitenwand rechts, beschädigt, instand setzen - lackieren

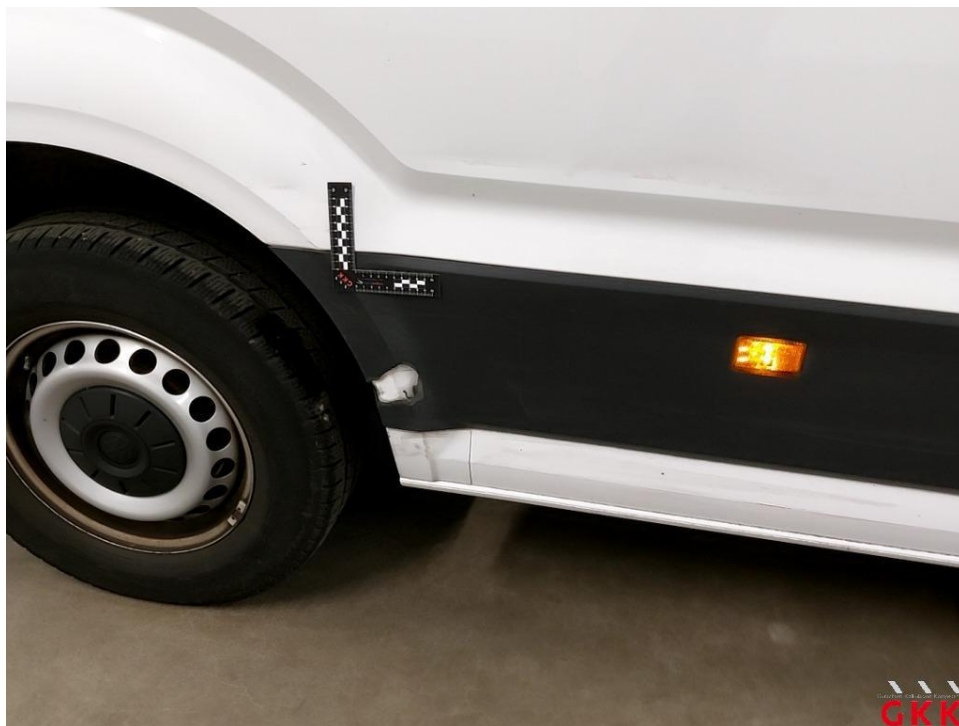
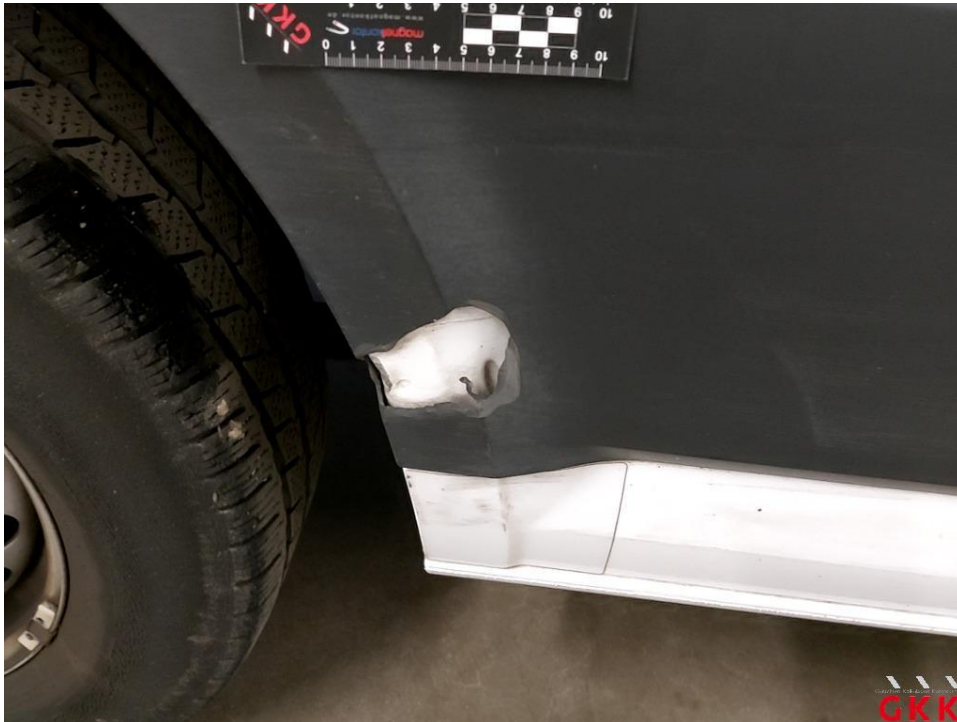
| <b>Front</b> (Angaben ohne MwSt.) | Reparaturkosten | MW |
|---|---|---|
| Seitenwand rechts Leiste -unten-, beschädigt, ersetzen (Bild 30, Bild 31) | 103,26 € | 46,47 € |

Bild 30      Seitenwand rechts, Leiste -unten-, beschädigt, ersetzen

Bild 31 Seitenwand rechts, Leiste -unten-, beschädigt, ersetzen

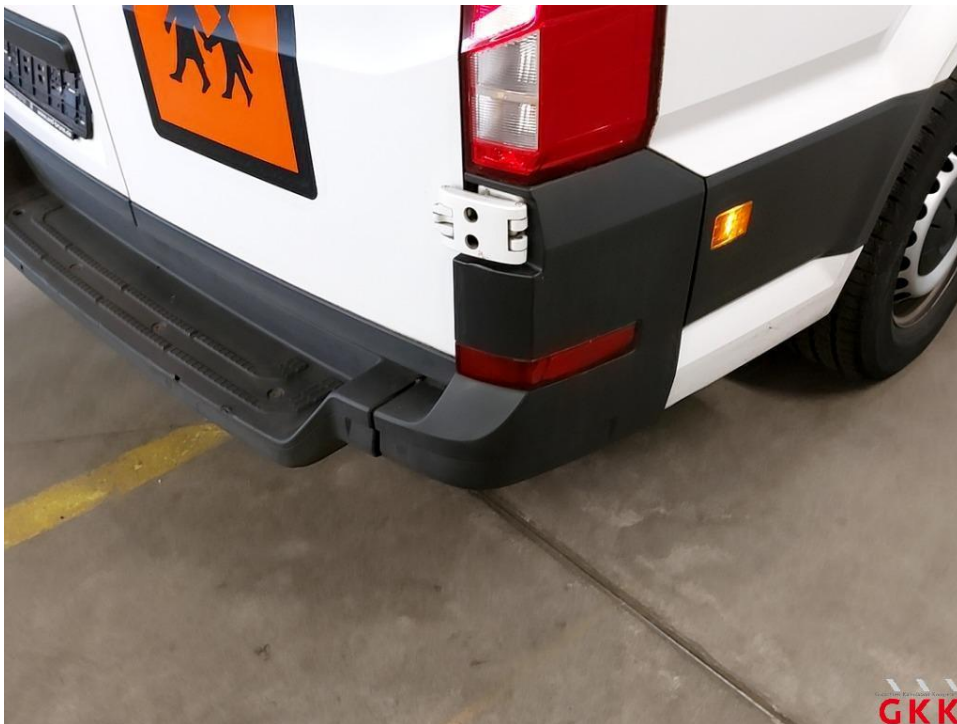
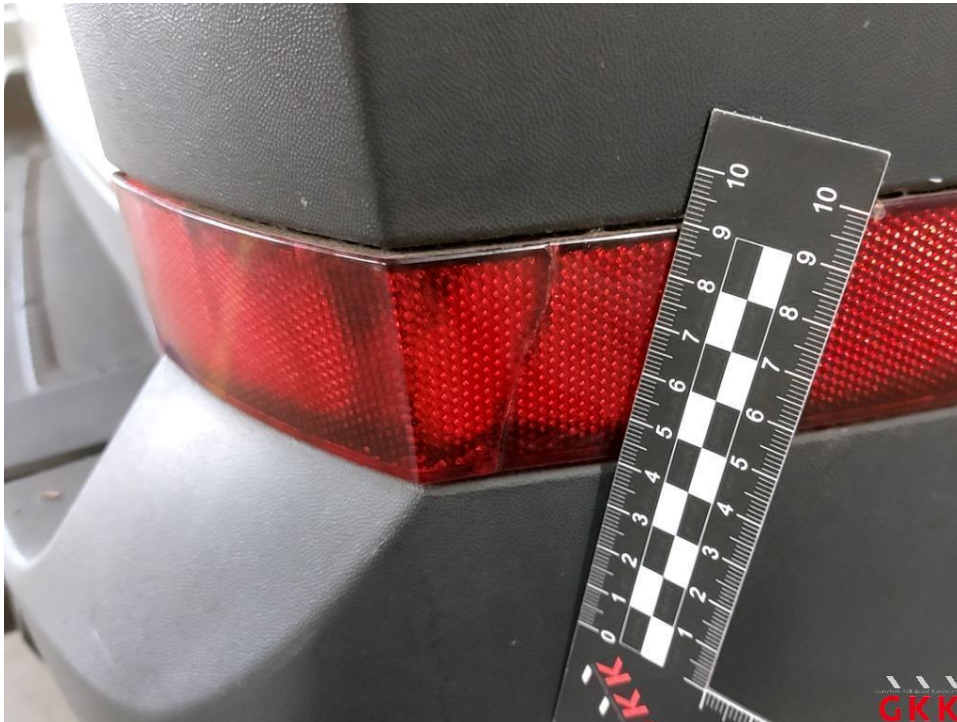
| <b>Front</b> (Angaben ohne MwSt.) | Reparaturkosten | MW |
|---|---|---|
| Stoßfänger hinten Reflektor, beschädigt, ersetzen (Bild 32, Bild 33) | 148,73 € | 66,93 € |

Bild 32 Stoßfänger hinten, Reflektor, beschädigt, ersetzen

Bild 33 Stoßfänger hinten, Reflektor, beschädigt, ersetzen

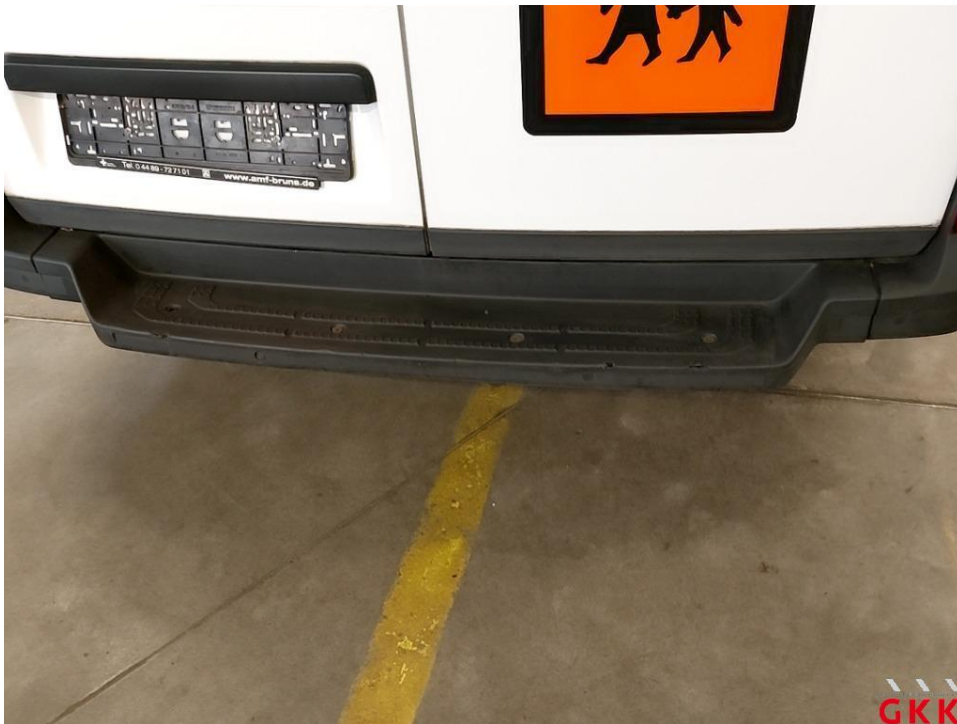
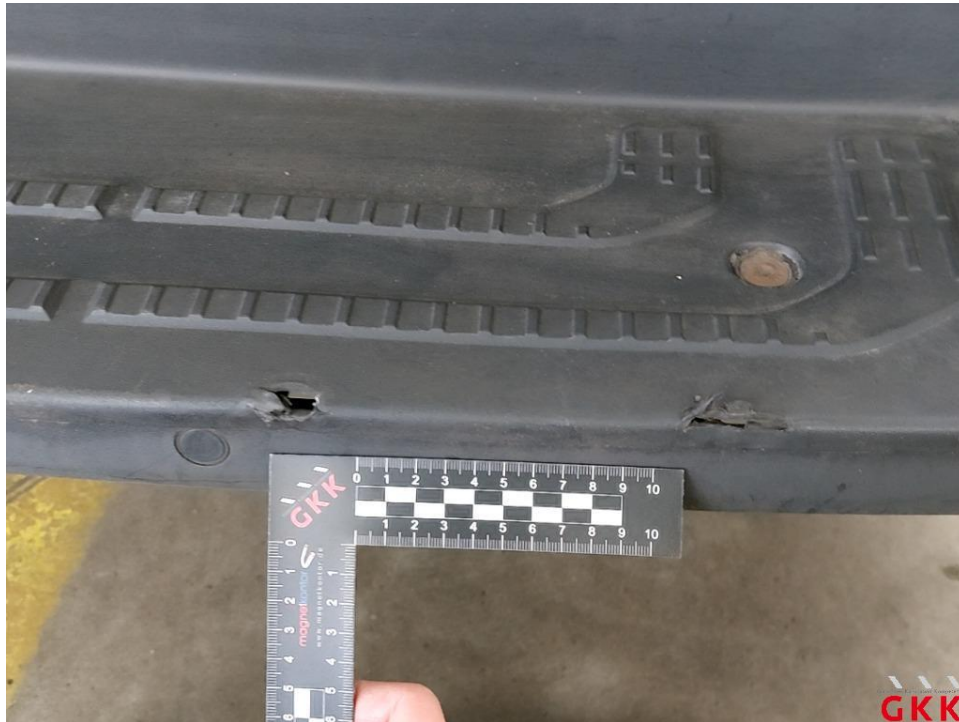
| <b>Front</b> (Angaben ohne MwSt.) | Reparaturkosten | MW |
|---|---|---|
| Stoßfänger hinten Verkleidung -unlackiert-, beschädigt, ersetzen (Bild 34, Bild 35) | 436,29 € | 196,33 € |

Bild 34 Stoßfänger hinten, Verkleidung -unlackiert-, beschädigt, ersetzen

Bild 35 Stoßfänger hinten, Verkleidung -unlackiert-, beschädigt, ersetzen

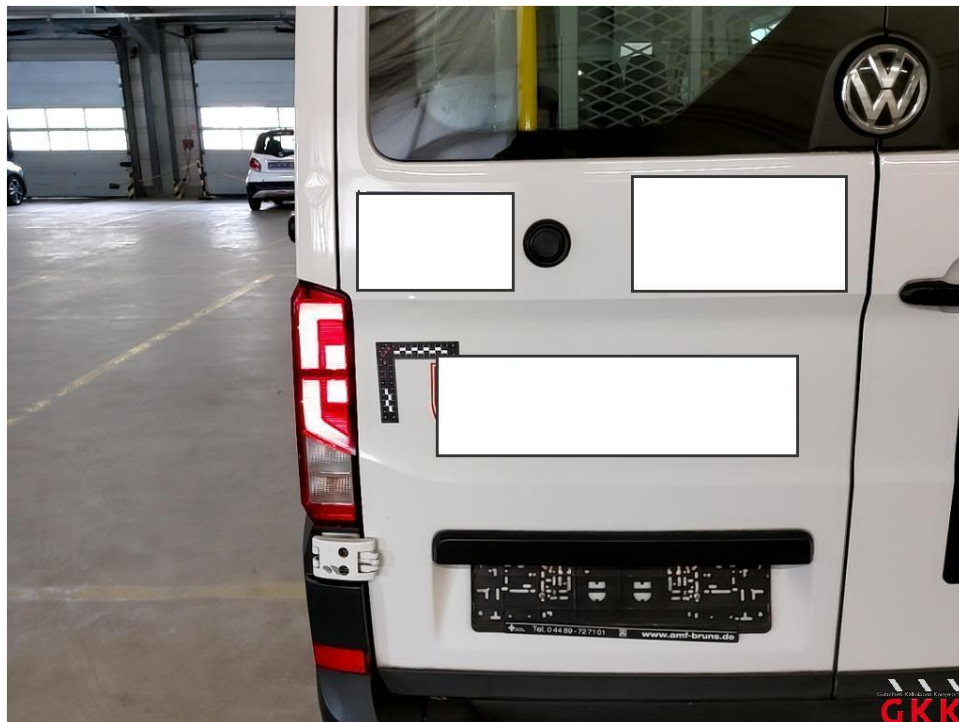
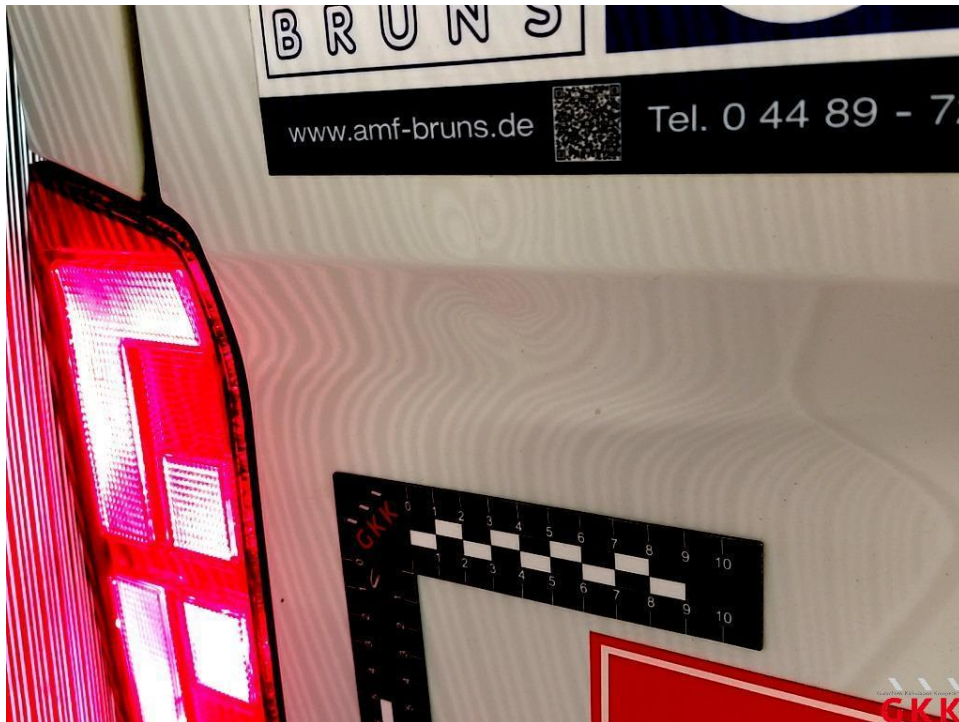
| <b>Front</b> (Angaben ohne MwSt.) | Reparaturkosten | MW |
|---|---|---|
| Hecktür links, beschädigt, instand setzen - lackieren (Bild 36, Bild 37) | 855,04 € | 472,50 € |

Bild 36 Hecktür links, beschädigt, instand setzen - lackieren

Bild 37 Hecktür links, beschädigt, instand setzen - lackieren

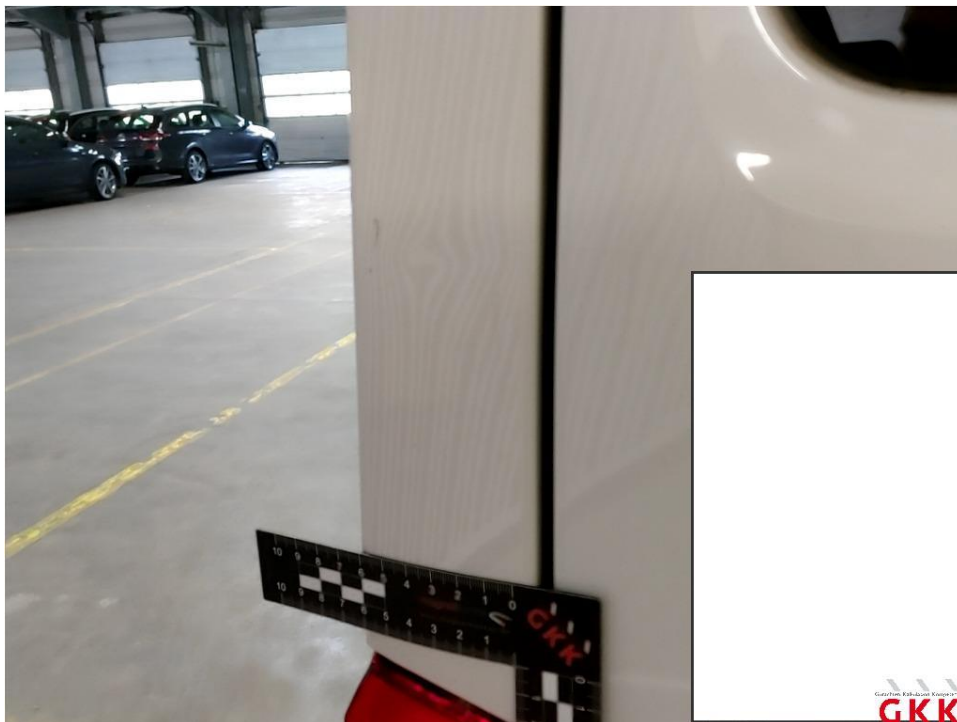
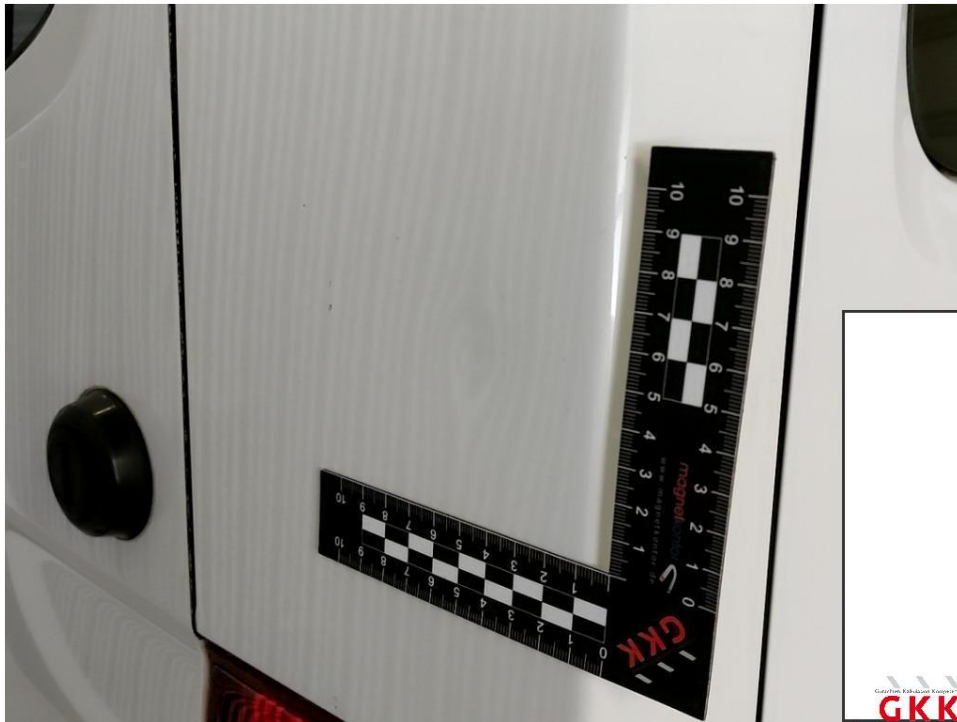
| <b>Front</b> (Angaben ohne MwSt.) | Reparaturkosten | MW |
|---|---|---|
| D- Säule links, beschädigt, Smartrepair (Bild 38, Bild 39) | 120,00 € | 120,00 € |

Bild 38 D- Säule links, beschädigt, Smartrepair

Bild 39 D- Säule links, beschädigt, Smartrepair

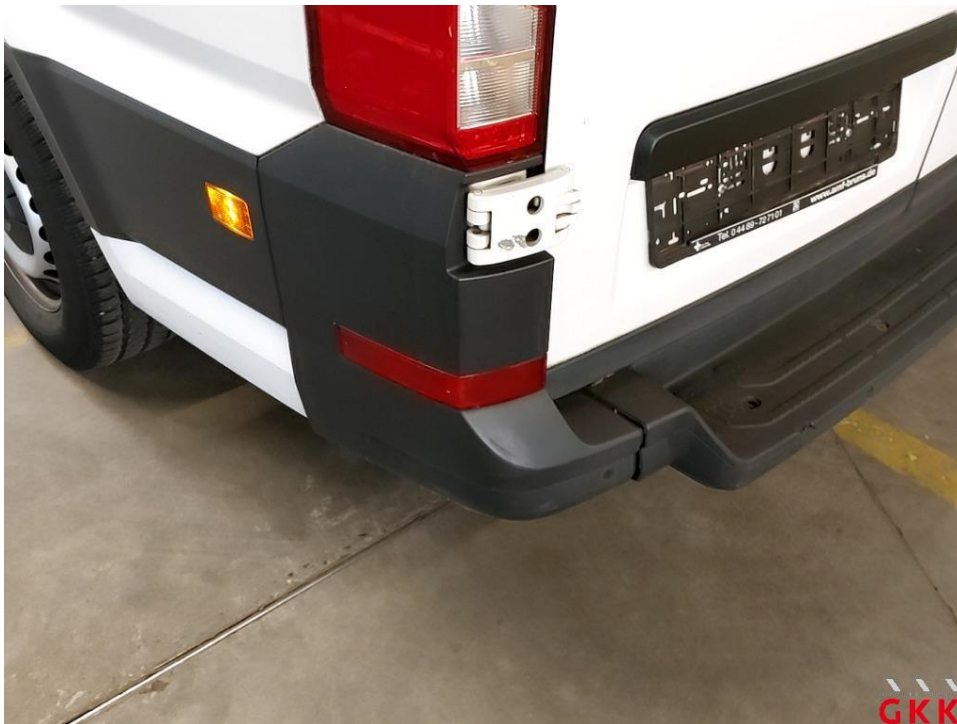
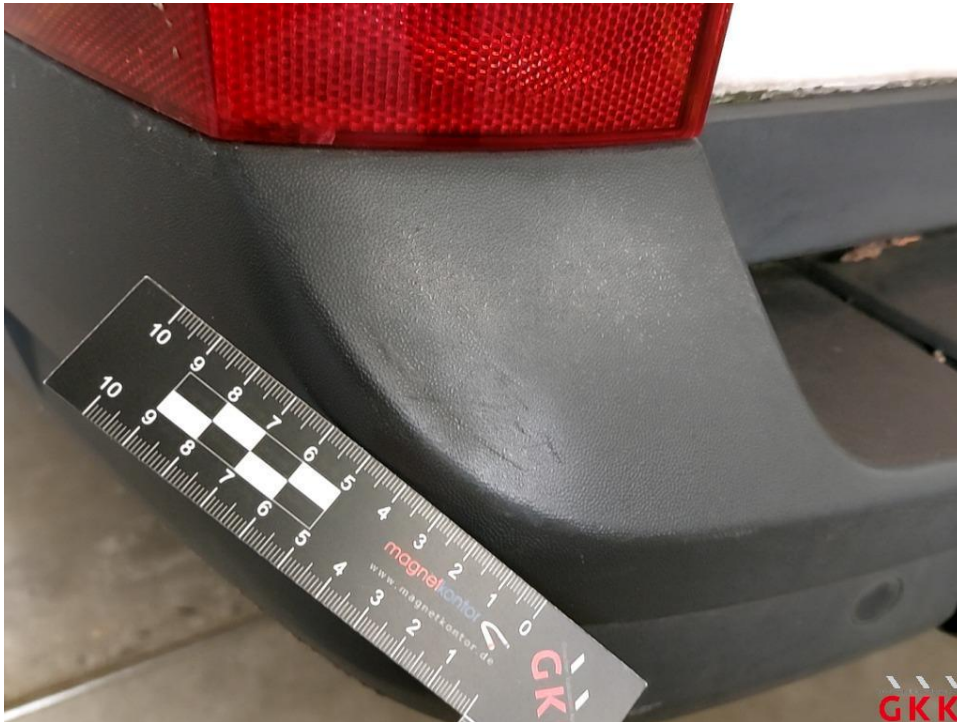
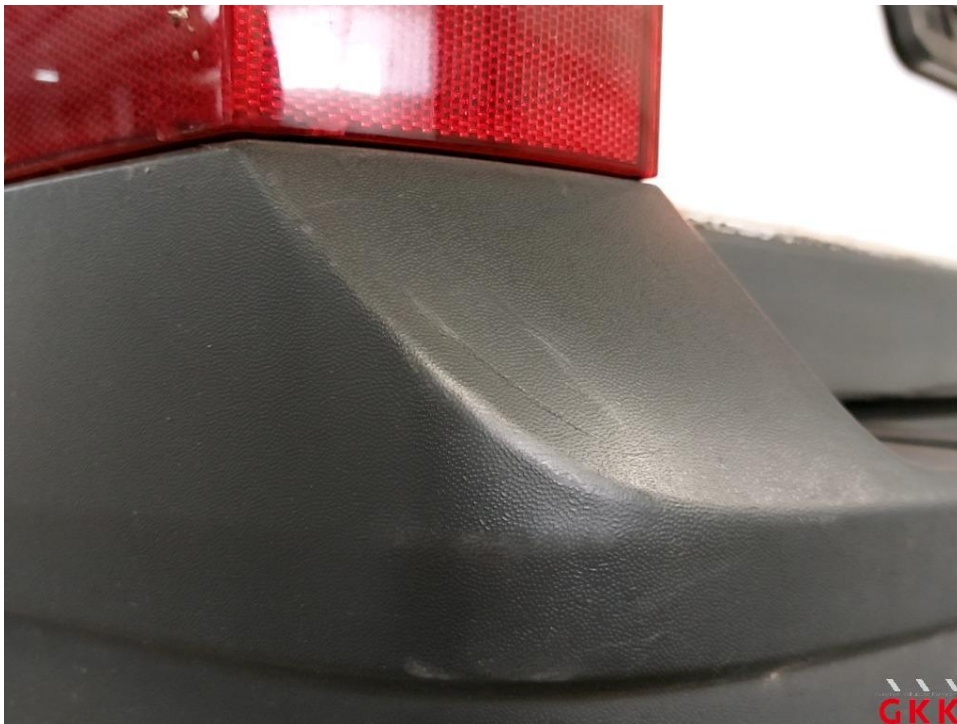
| <b>Front</b> (Angaben ohne MwSt.) | Reparaturkosten | MW |
|---|---|---|
| Stoßfänger hinten Ecke links -unlackiert-, beschädigt, ersetzen (Bild 40, Bild 41, Bild 42) | 228,62 € | 102,88 € |

Bild 40 Stoßfänger hinten, Ecke links -unlackiert-, beschädigt, ersetzen

Bild 41 Stoßfänger hinten, Ecke links -unlackiert-, beschädigt, ersetzen

Bild 42 Stoßfänger hinten, Ecke links -unlackiert-, beschädigt, ersetzen
