## Wertgutachten

| Besichtigungsort | 36272 Niederaula, Industriestraße 11 |
| Besichtigungsdatum | 03.06.2025 |

| <b>Typ / Verkaufsbez.</b> | Crafter Kasten 2.0 TDI Hochdach FWD | <b>Laufleistung abgelesen</b> | 109.959 km |

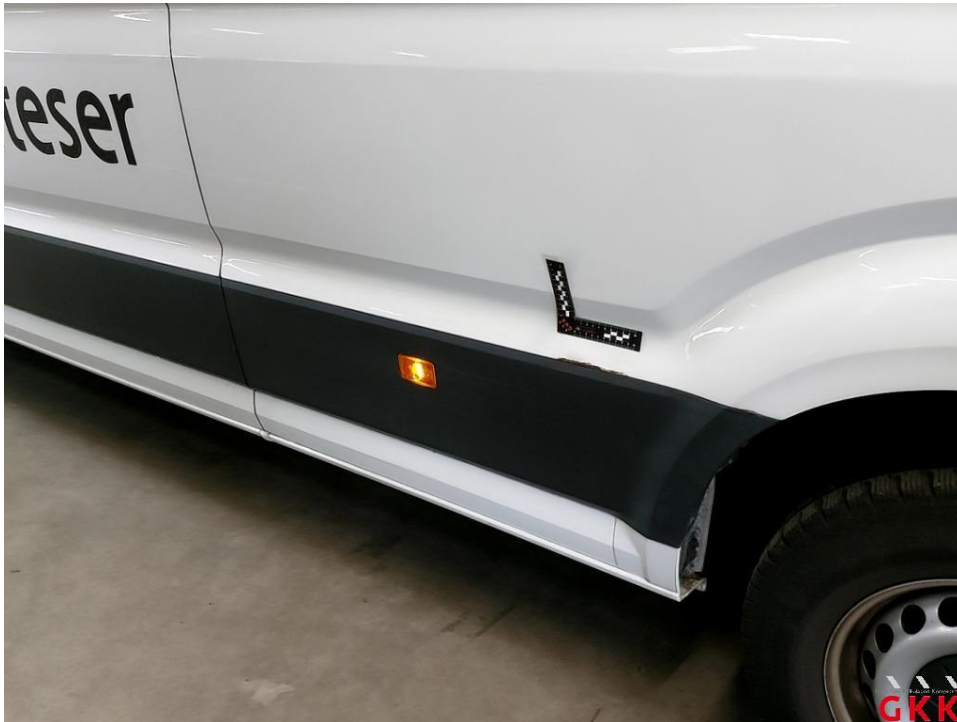
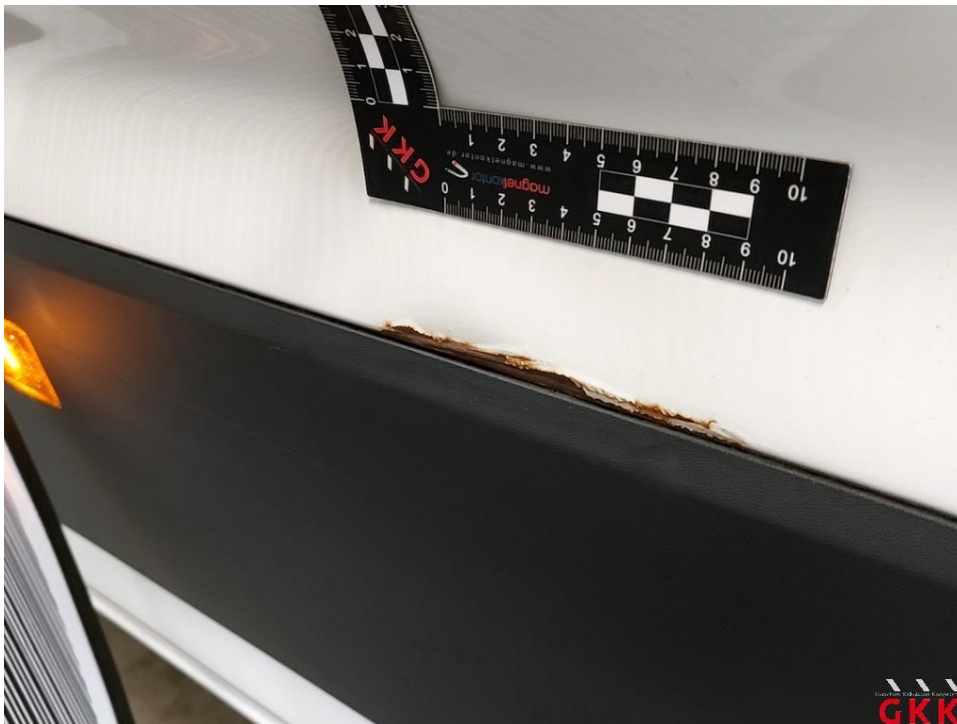
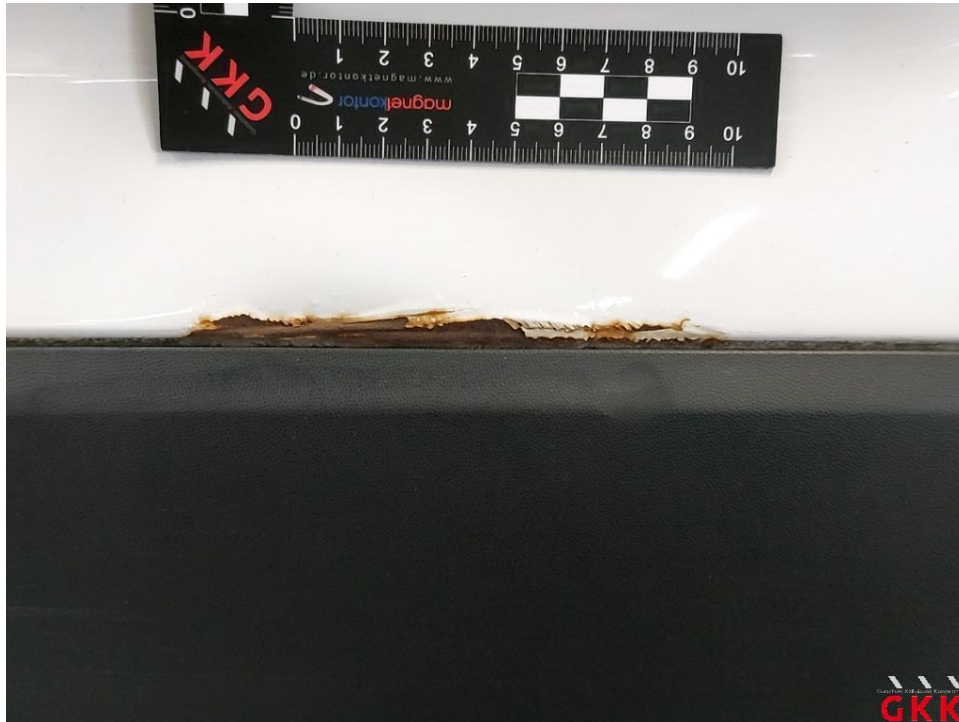
| <b>Front</b> (Angaben ohne MwSt.) | Reparaturkosten | MW |
|---|---|---|
| Seitenwand links, beschädigt, instand setzen - lackieren (Bild 43, Bild 44, Bild 45) | 1295,18 € | 802,17 € |

Bild 43 Seitenwand links, beschädigt, instand setzen - lackieren

Bild 44 Seitenwand links, beschädigt, instand setzen - lackieren

Bild 45      Seitenwand links, beschädigt, instand setzen - lackieren

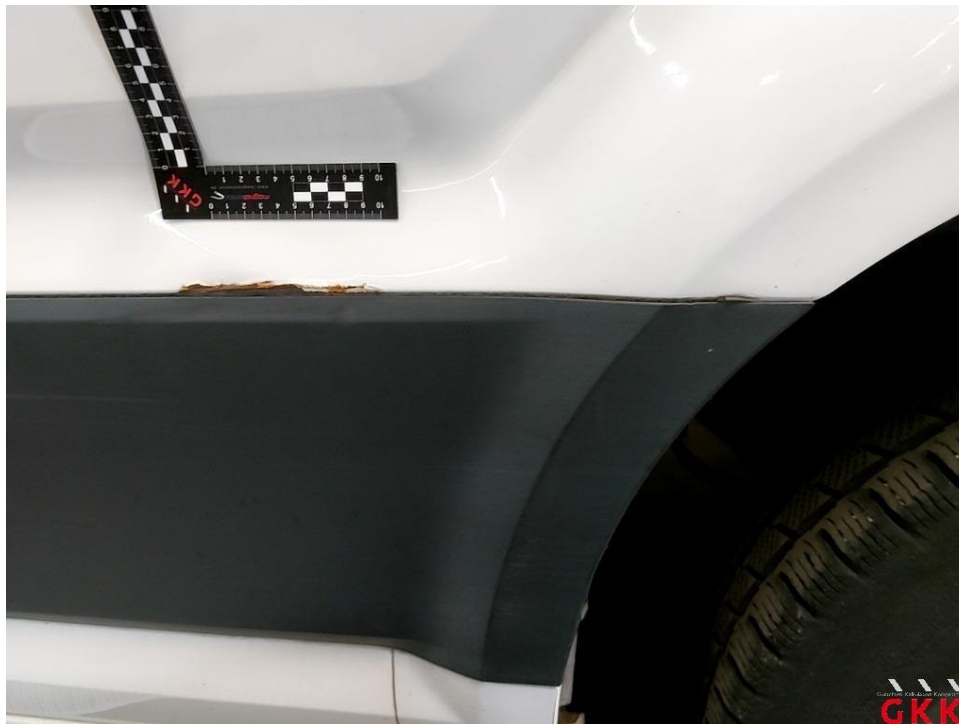
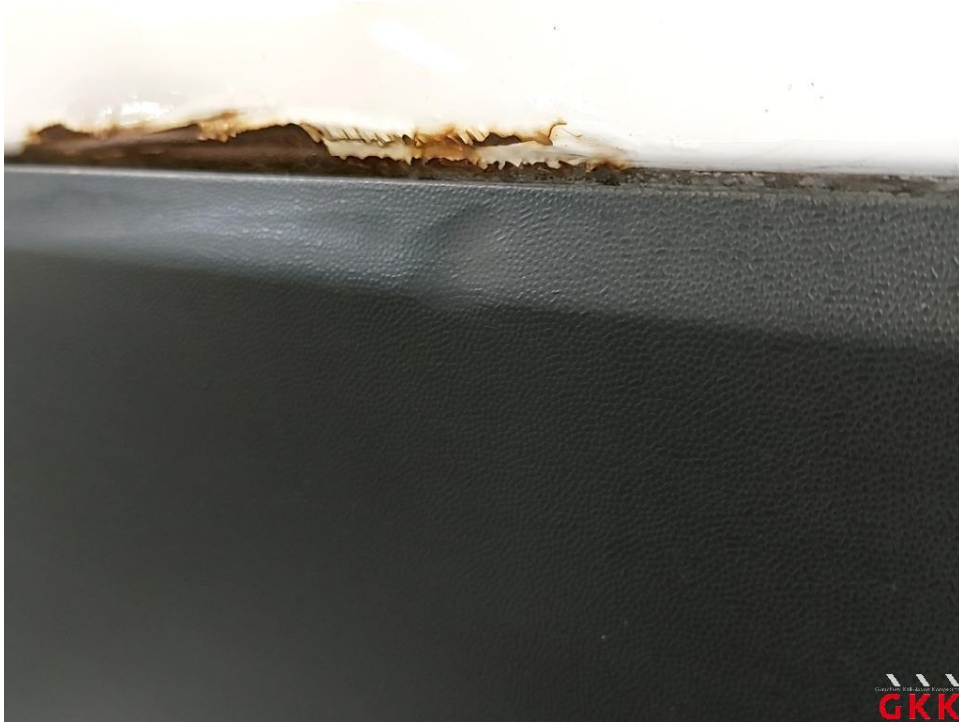
| <b>Front</b> (Angaben ohne MwSt.) | Reparaturkosten | MW |
|---|---|---|
| Seitenwand links Leiste -unten-, beschädigt, ersetzen (Bild 46, Bild 47) | 103,26 € | 46,47 € |

Bild 46      Seitenwand links, Leiste -unten-, beschädigt, ersetzen

Bild 47      Seitenwand links, Leiste -unten-, beschädigt, ersetzen
