GKK Gutachten GmbH

Wertgutachten

Fahrzeugident.-Nr.	WF0PXXGCHPKM77514		
Fahrzeugart	PKW - Kombilimousine	Farbton / Lackart	Frost-Weiss / Uni
Hersteller	Ford	Nächste HU	02/2027
Typ / Verkaufsbez.	Focus 2.0 EcoBlue Cool & Connect	Laufleistung abgelesen	154.180 km
Erstzulassung	14.02.2020	Emissionsklasse	Euro 6d-Temp
Getriebe / Gänge	Automatik / 8	Sitzplätze / Türen	5 / 5
Achsen / angetrieben	2 / 1	Anzahl Besitzer	unbekannt
Motorart	Reihenmotor / Diesel	Hubraum / Nennleistung	1.998 ccm / 110 KW
Antriebsart	Frontantrieb

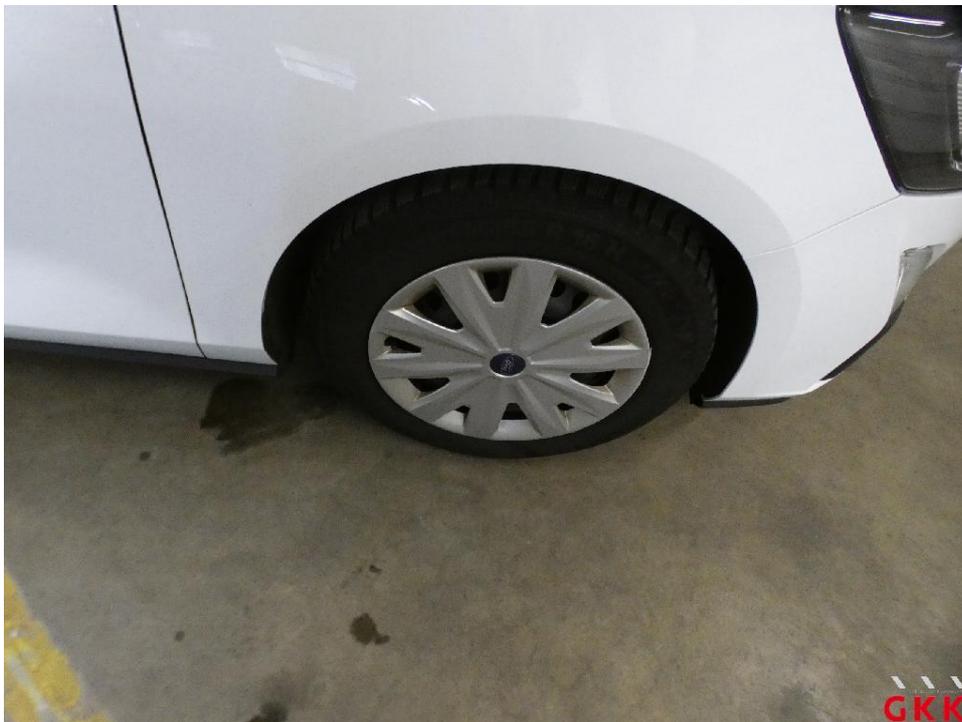
Bild 16 Radkappe(n), vorne rechts, beschädigt, ersetzen

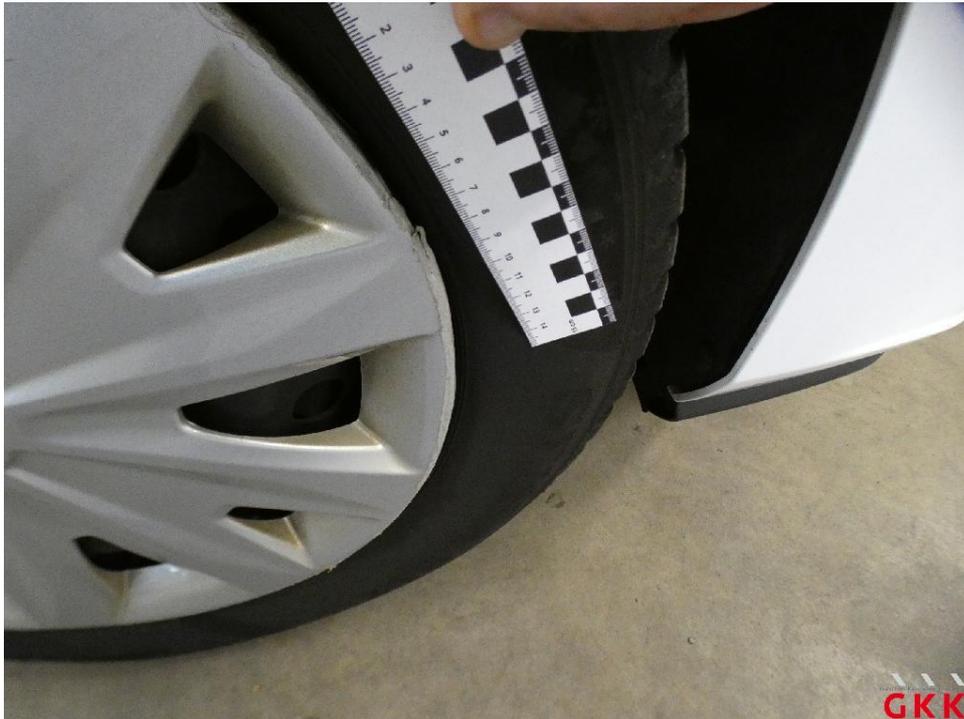
Bild 17 Radkappe(n), vorne rechts, beschädigt, ersetzen

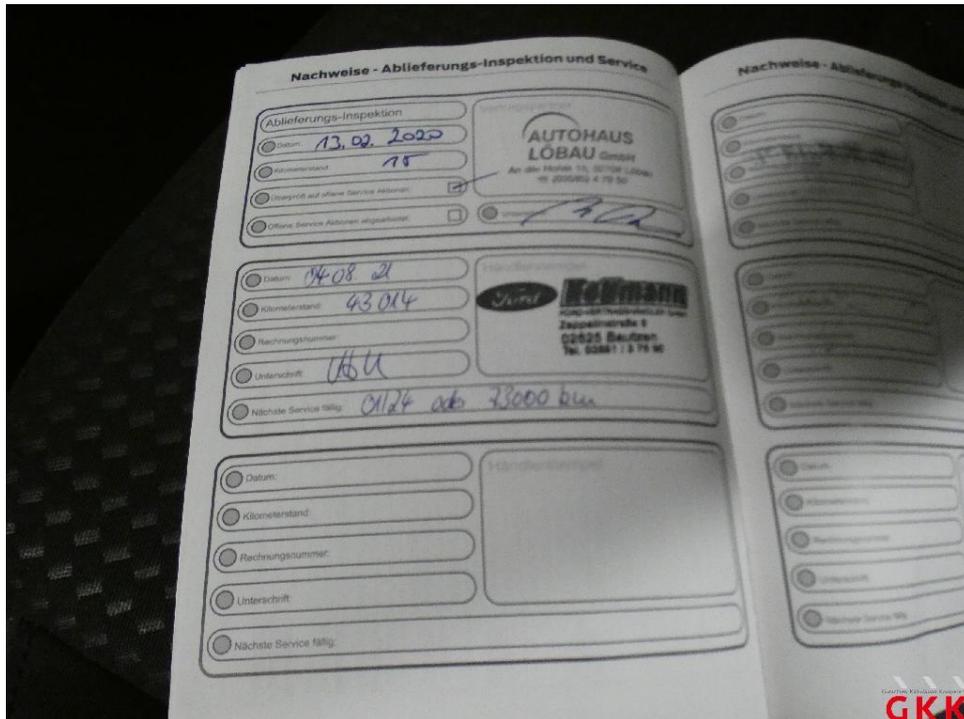
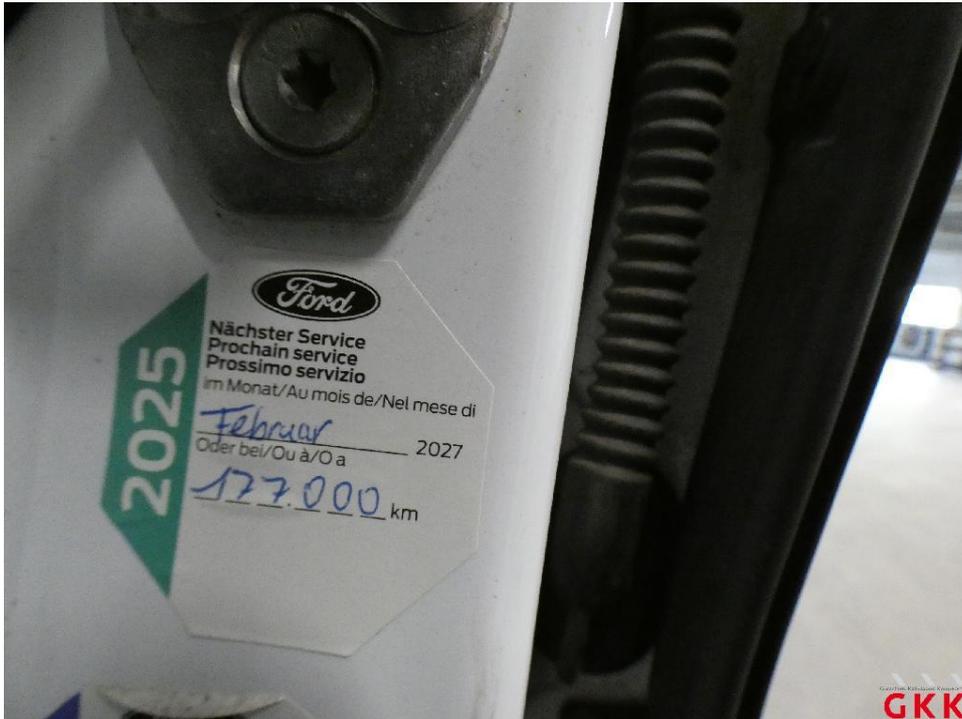
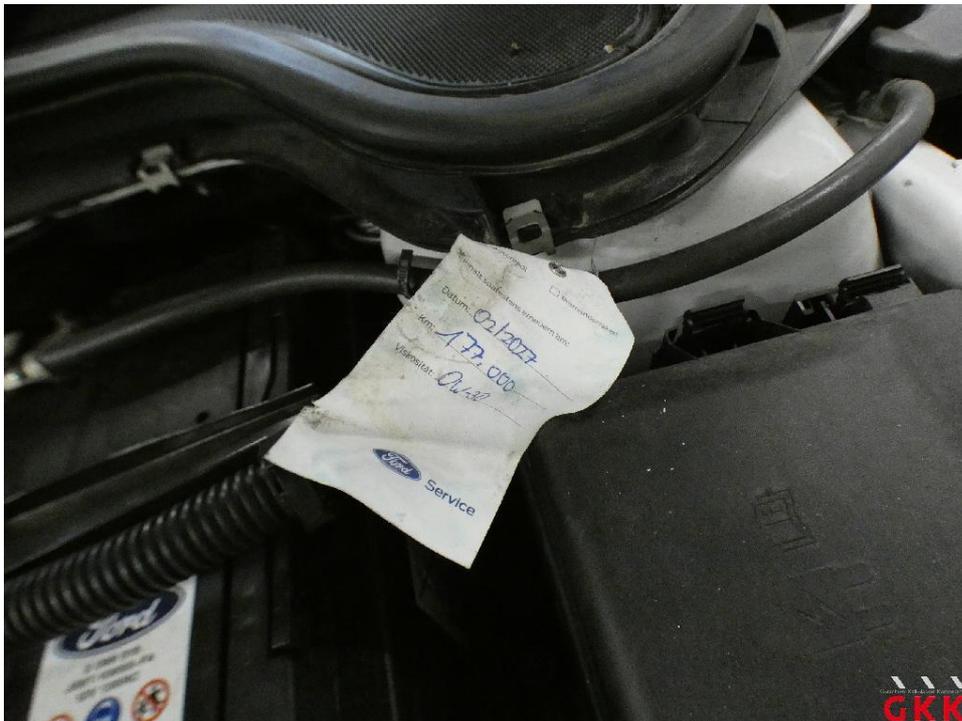
Front (Angaben ohne MwSt.)	Reparaturkosten	MW
Stoßfänger vorne Verkleidung -lackiert-, Steinschlag und Kratzer, Gebrauchsspur	0,00 €	0,00 €
Motorhaube, Steinschlag, lackieren (Bild 21, Bild 22)	687,93 €	240,78 €
Frontscheibe beheizt mit Regensensor und Frontkamera, Steinschlag, Gebrauchsspur	0,00 €	0,00 €
Heck (Angaben ohne MwSt.)	Reparaturkosten	MW
Stoßfänger hinten Verkleidung -lackiert-, verkratzt, lackieren (Bild 23, Bild 24, Bild 25)	683,21 €	239,12 €
Reifen, Felgen, Radkappen (Angaben ohne MwSt.)	Reparaturkosten	MW
Radkappe(n) vorne rechts, beschädigt, ersetzen (Bild 16, Bild 17)	40,16 €	14,06 €
Sonstiges (Angaben ohne MwSt.)	Reparaturkosten	MW
Inspektion groß Mittelklasse, kein gültiger Nachweis vorhanden, durchführen (Bild 18, Bild 19, Bild 20)	634,54 €	634,54 €

Bild 18 Inspektion groß, Mittelklasse, kein gültiger Nachweis vorhanden, durchführen

Bild 19 Inspektion groß, Mittelklasse, kein gültiger Nachweis vorhanden, durchführen

Bild 20 Inspektion groß, Mittelklasse, kein gültiger Nachweis vorhanden, durchführen

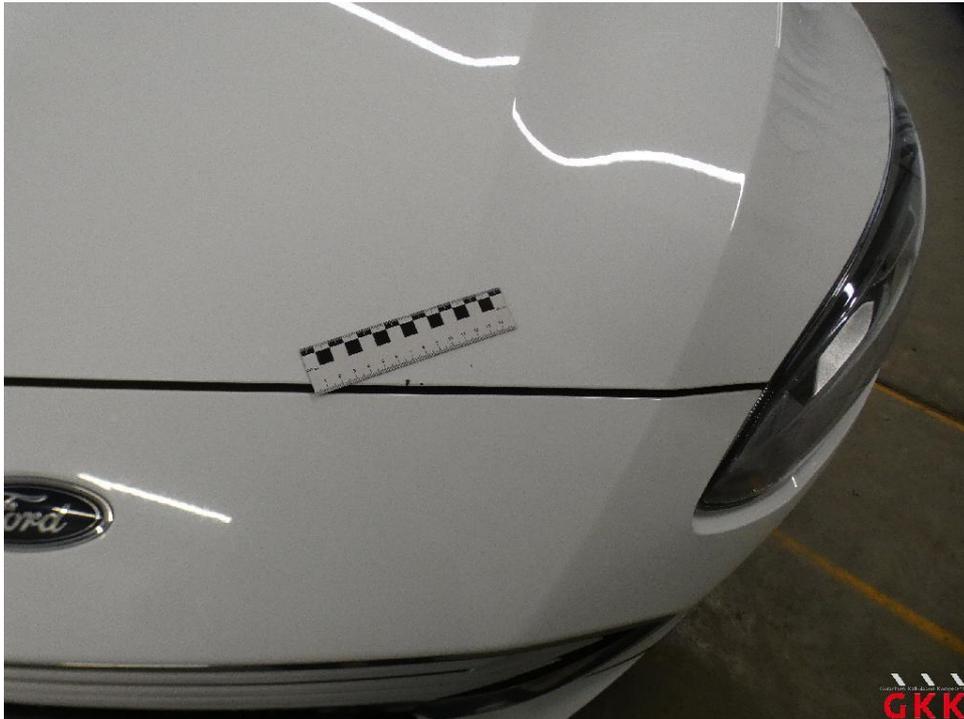
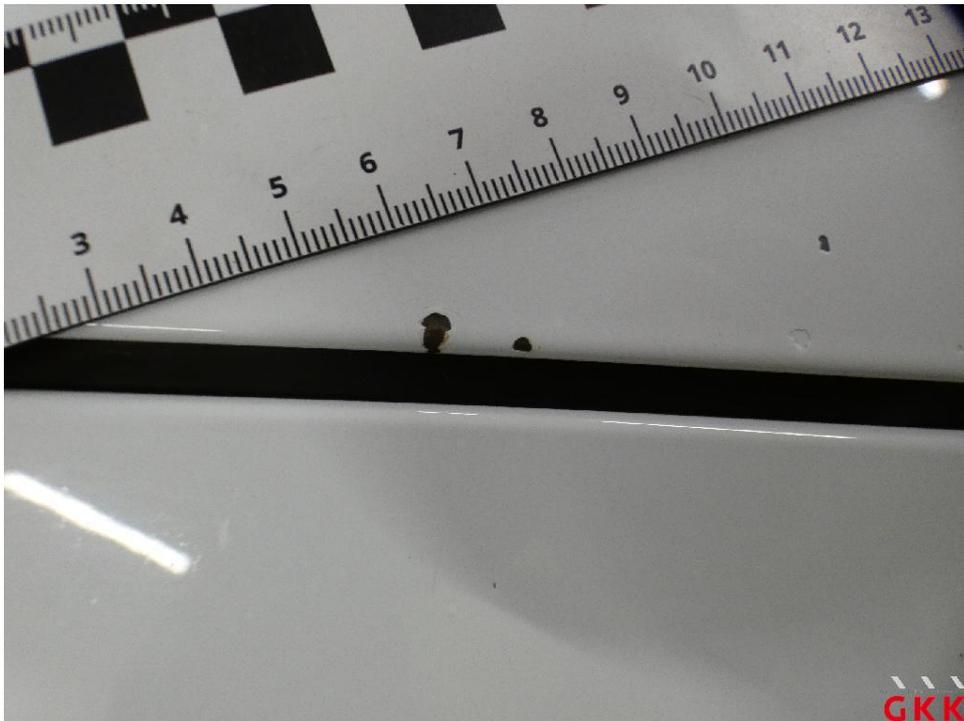
Bild 21 Motorhaube, Steinschlag, lackieren

Bild 22 Motorhaube, Steinschlag, lackieren

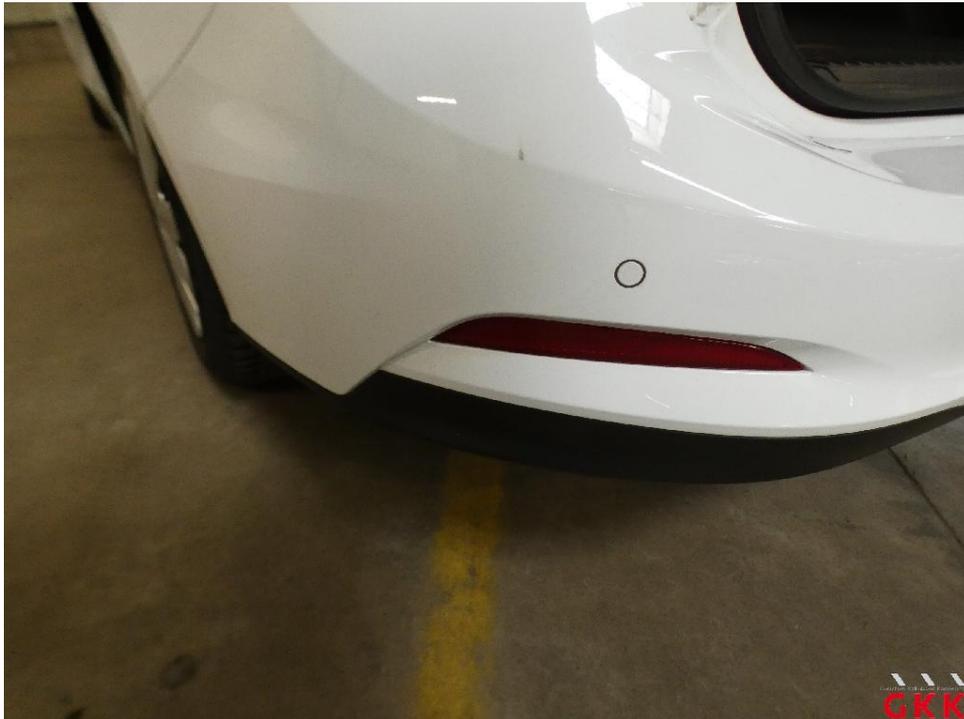
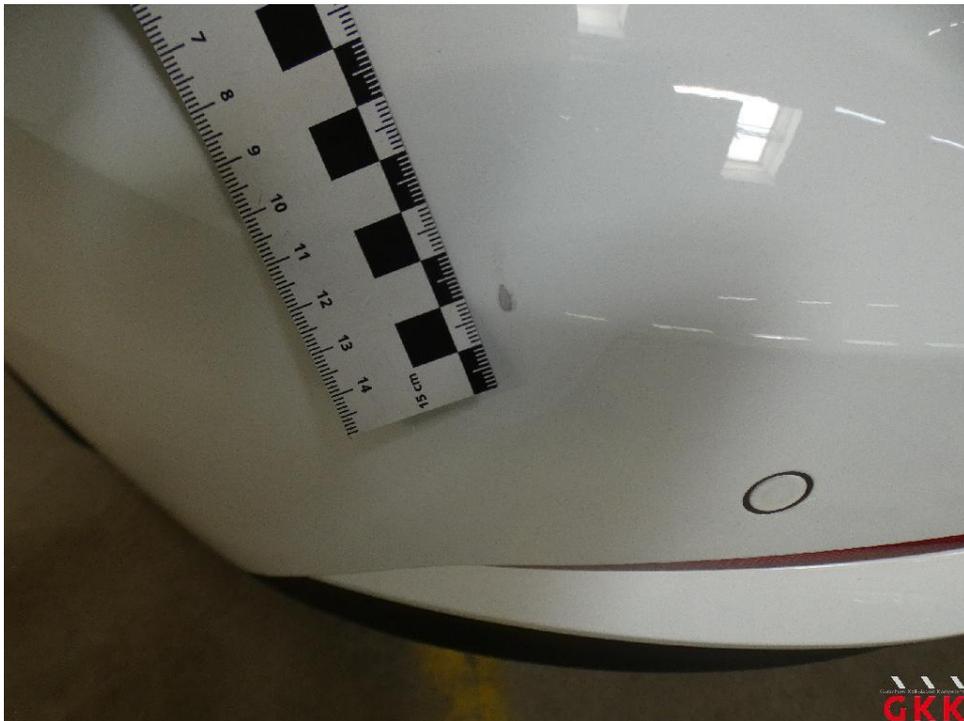
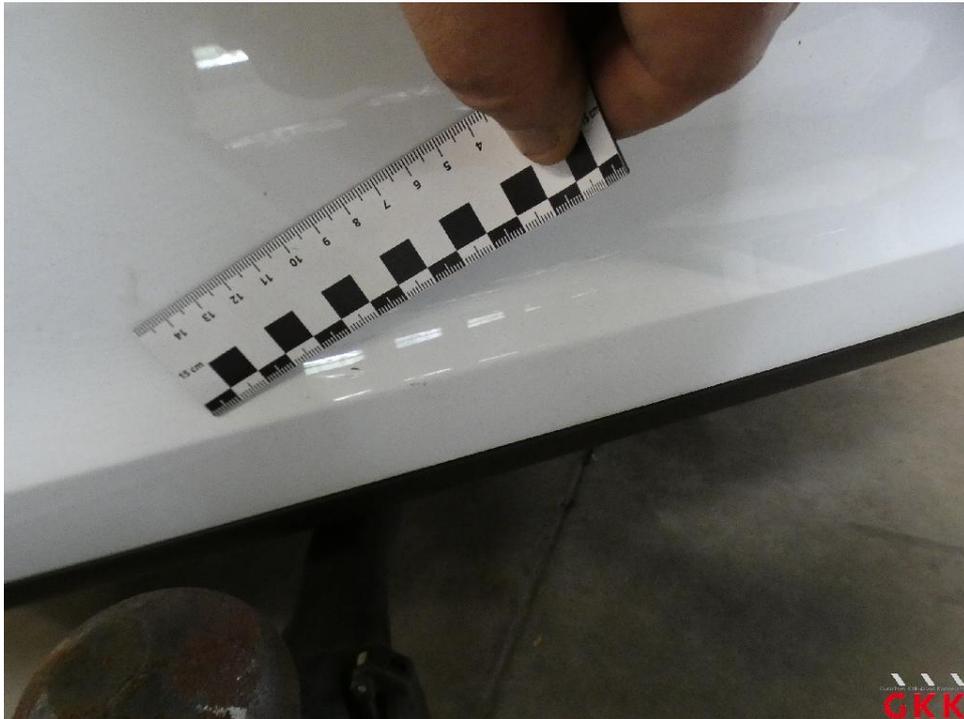
Bild 23 Stoßfänger hinten, Verkleidung -lackiert-, verkratzt, lackieren

Bild 24 Stoßfänger hinten, Verkleidung -lackiert-, verkratzt, lackieren

Bild 25 Stoßfänger hinten, Verkleidung -lackiert-, verkratzt, lackieren
