## Wertgutachten

| <b>Fahrzeugident.-Nr.</b> | <b>WBA15BZ040N131369</b> | | |
| <b>Hersteller</b> | BMW | <b>Nächste HU</b> | 04/2027 |
| <b>Typ / Verkaufsbez.</b> | X3 xDrive 20 d | <b>Laufleistung abgelesen</b> | 123.410 km |

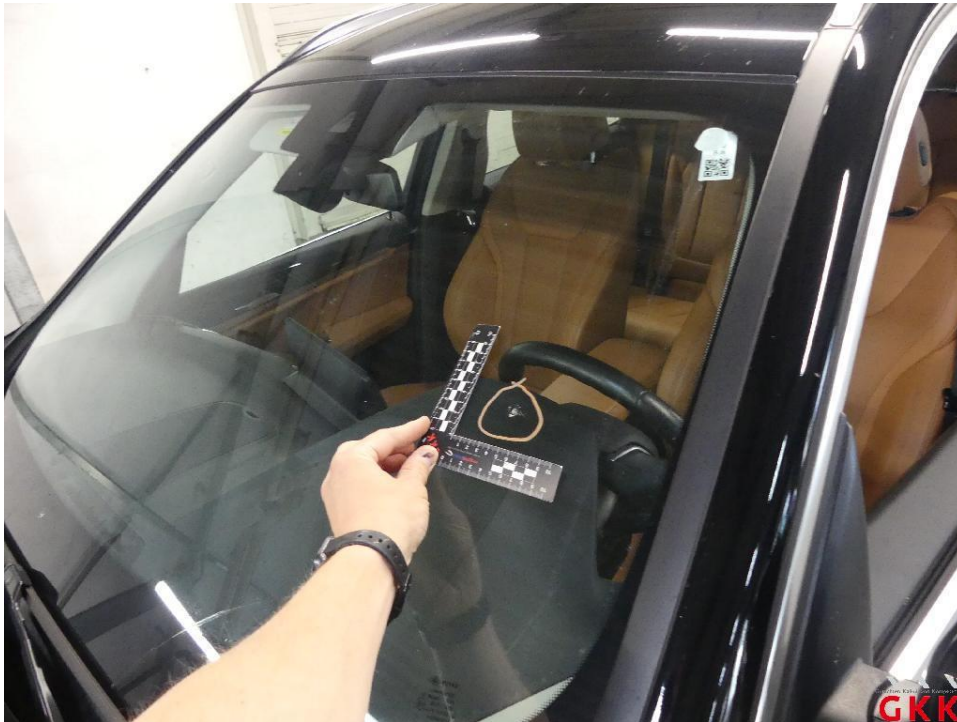
| Seite links (Angaben ohne MwSt.) | Reparaturkosten | MW |
|---|---|---|
| Frontscheibe mit Regensensor und Frontkamera, Steinschlag mit Rissbildung, ersetzen (Bild 15, Bild 16, Bild 17) | 1092,87 € | 1092,87 € |

Bild 15 Frontscheibe, mit Regensensor und Frontkamera, Steinschlag mit Rissbildung, ersetzen

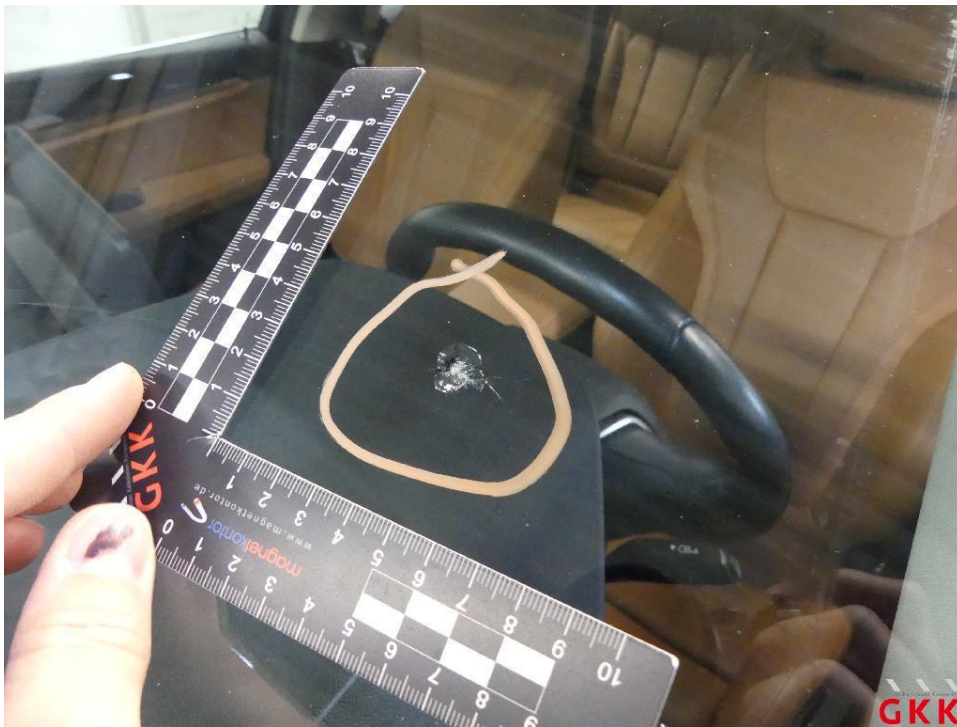
Bild 16 Frontscheibe, mit Regensensor und Frontkamera, Steinschlag mit Rissbildung, ersetzen

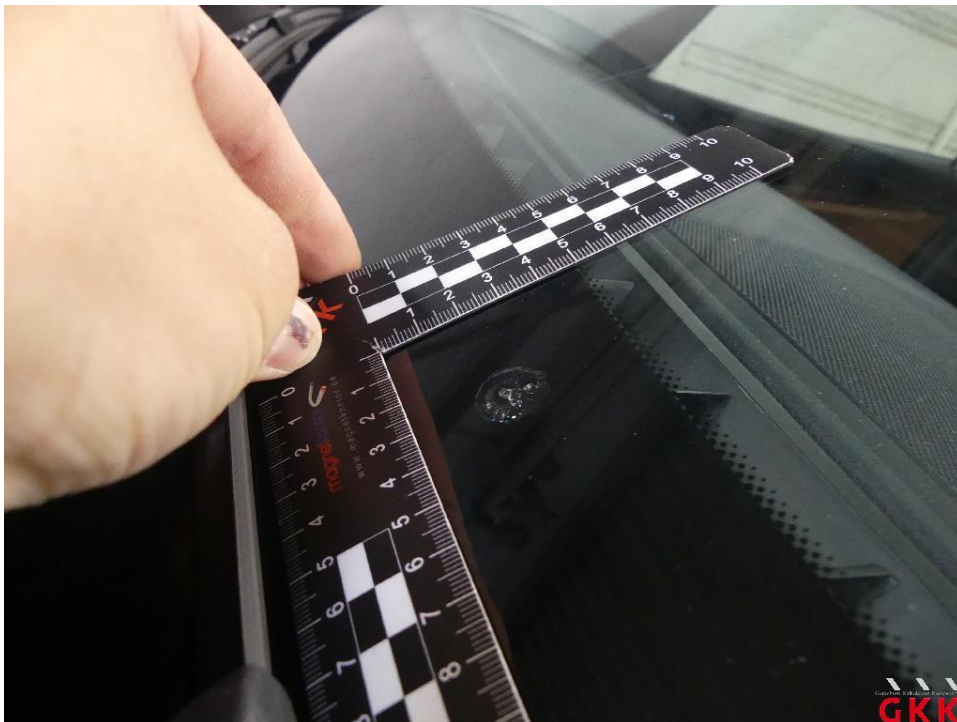
Bild 17 Frontscheibe, mit Regensensor und Frontkamera, Steinschlag mit Rissbildung, ersetzen

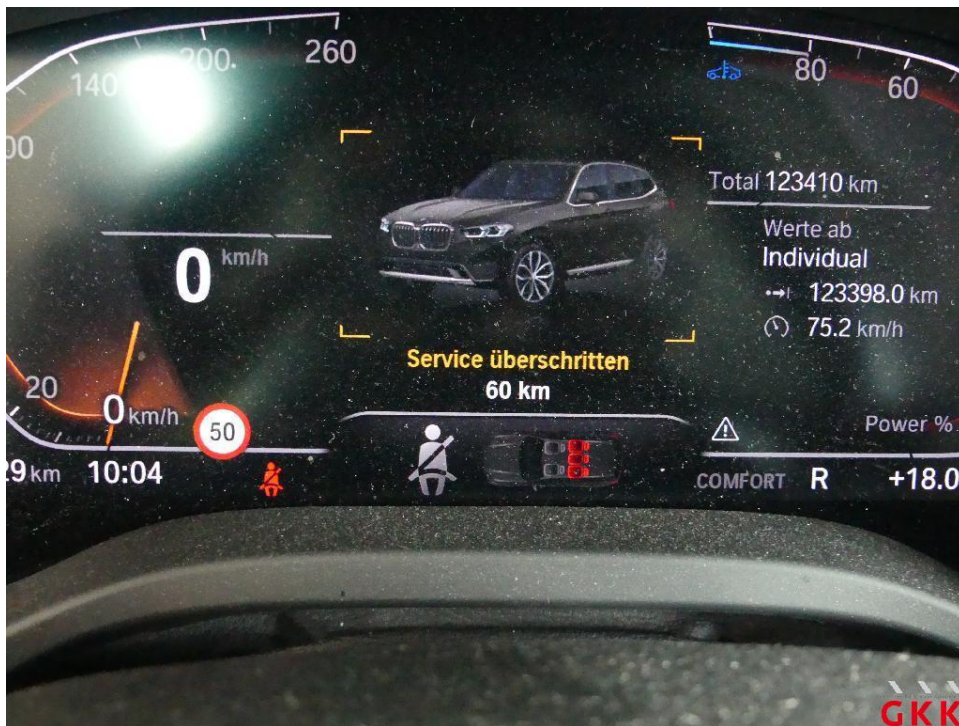
| Seite links (Angaben ohne MwSt.) | Reparaturkosten | MW |
|---|---|---|
| Inspektion groß SUV / Geländewagen, fällig, durchführen (Bild 18, Bild 19) | 851,41 € | 851,41 € |

Bild 18 Inspektion groß, SUV / Geländewagen, fällig, durchführen

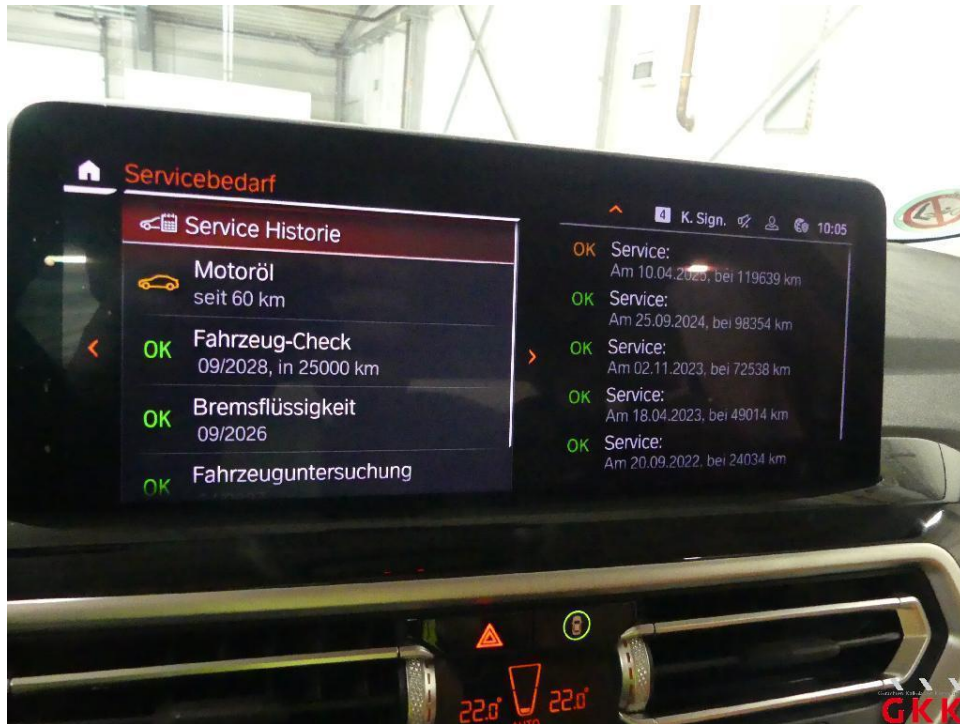
Bild 19 Inspektion groß, SUV / Geländewagen, fällig, durchführen

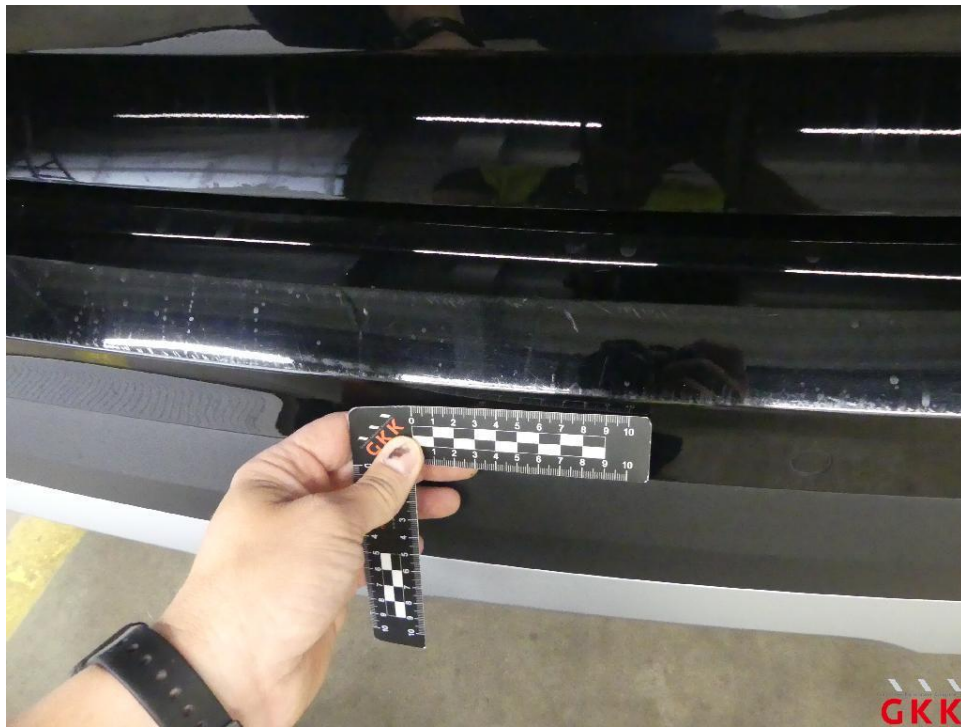
| Seite links (Angaben ohne MwSt.) | Reparaturkosten | MW |
|---|---|---|
| Stoßfänger hinten Verkleidung -lackiert-, verkratzt, lackieren (Bild 20, Bild 21, Bild 22) | 1136,74 € | 625,21 € |

Bild 20 Stoßfänger hinten, Verkleidung -lackiert-, verkratzt, lackieren

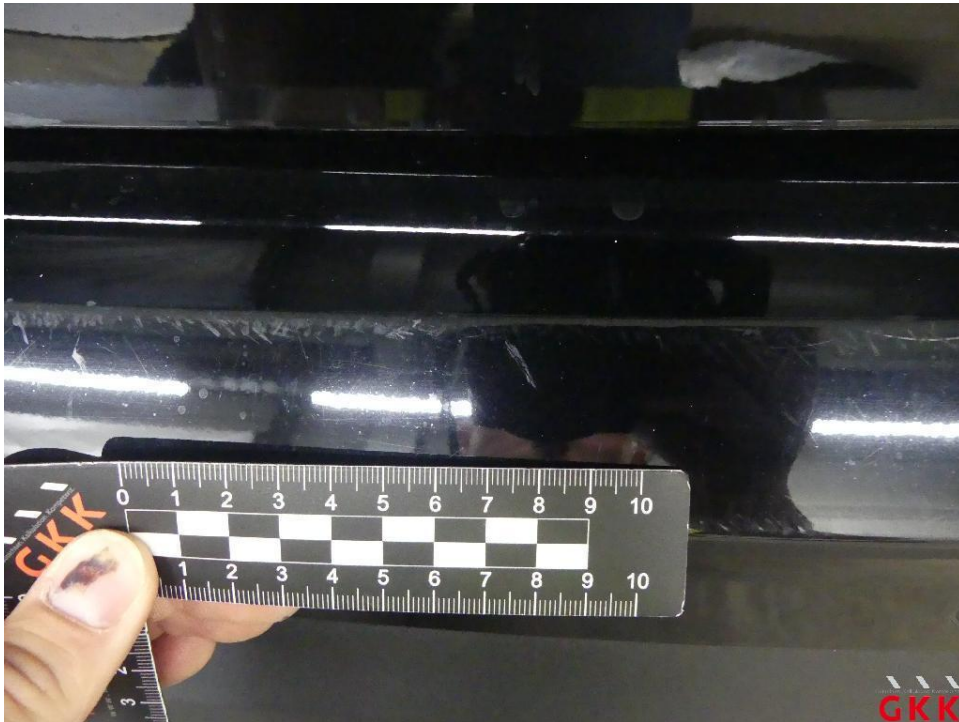
Bild 21 Stoßfänger hinten, Verkleidung -lackiert-, verkratzt, lackieren

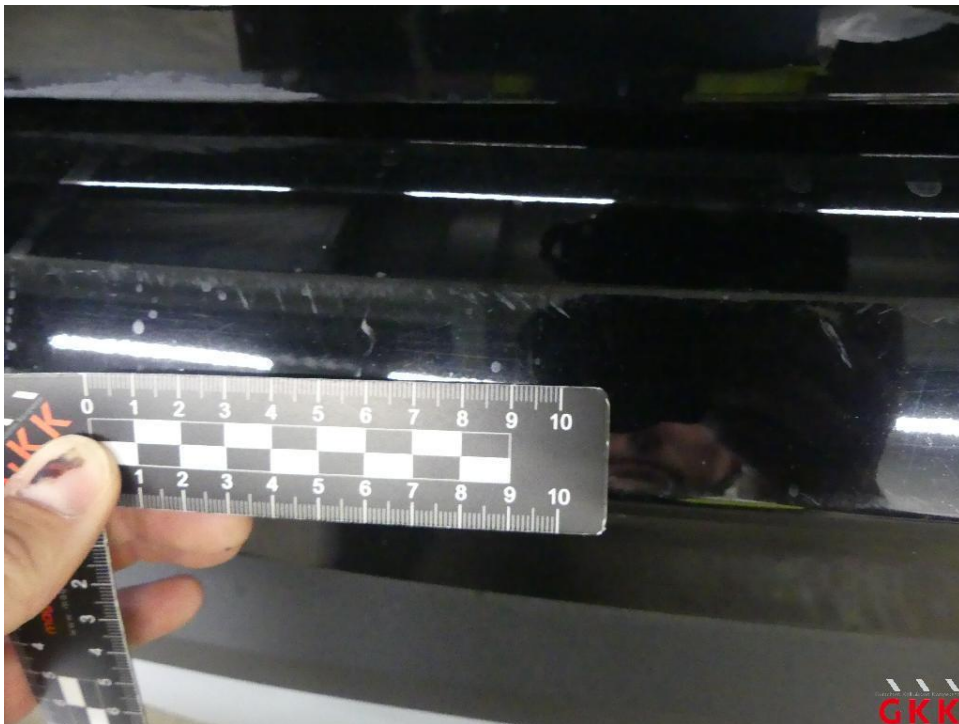
Bild 22 Stoßfänger hinten, Verkleidung -lackiert-, verkratzt, lackieren

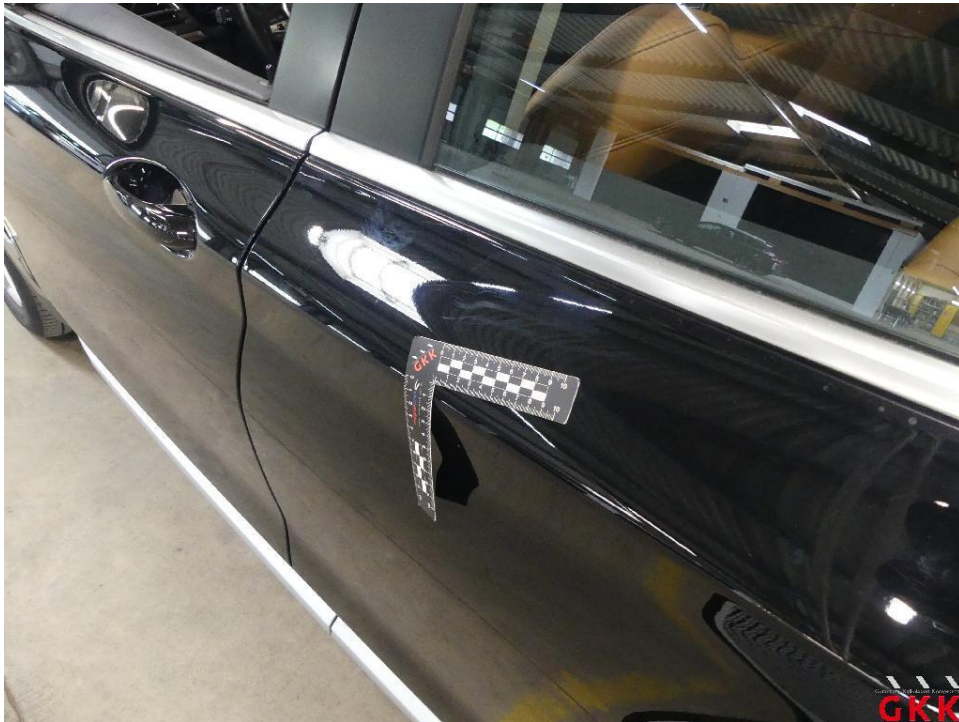
| Seite links (Angaben ohne MwSt.) | Reparaturkosten | MW |
|---|---|---|
| Tür hinten links, Lackierung verwittert / matt, polieren (Bild 23, Bild 24, Bild 25) | 47,86 € | 47,86 € |

Bild 23 Tür hinten links, Lackierung verwittert / matt, polieren

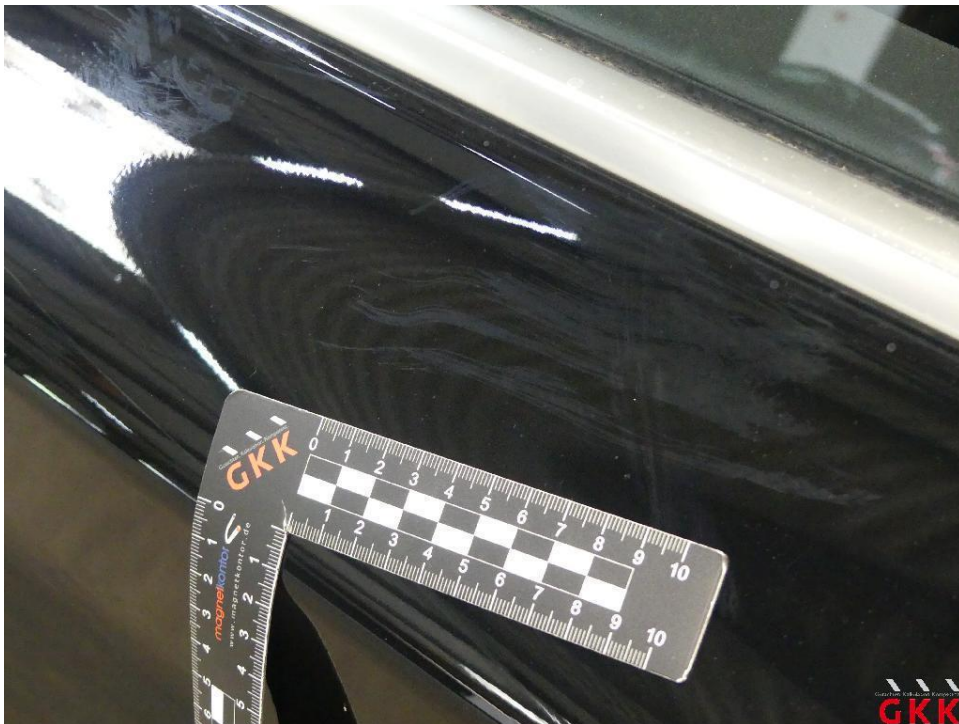
Bild 24 Tür hinten links, Lackierung verwittert / matt, polieren

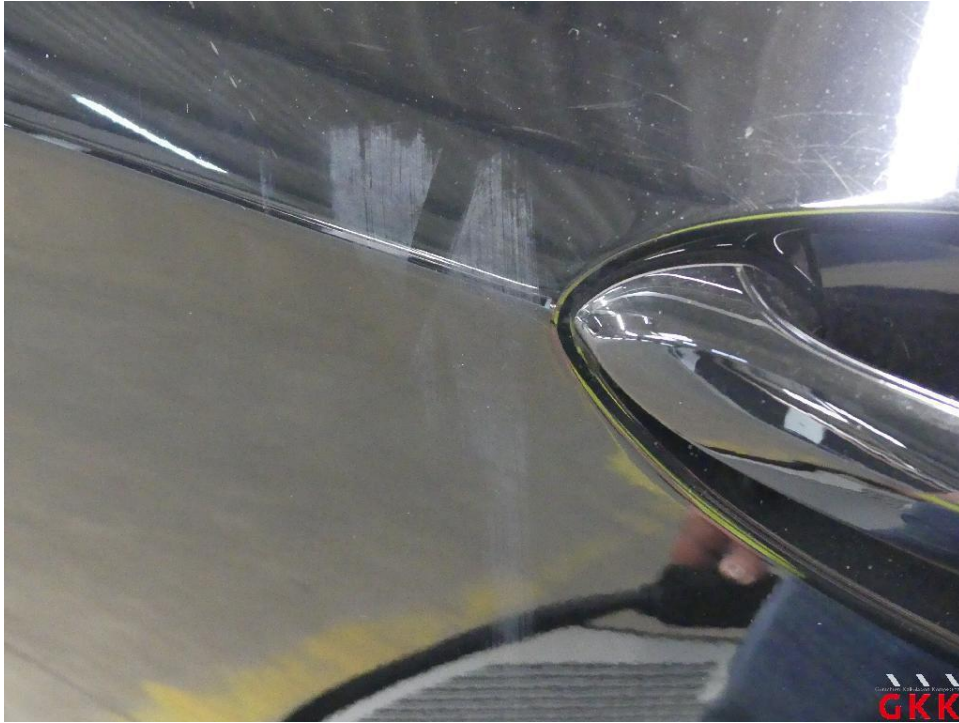
Bild 25 Tür hinten links, Lackierung verwittert / matt, polieren
